Asbestinventarisatetest

Blokellestraat 67A, 8550 Zwevegem
Gemeenschappelijke delen

Attestnummer : 20240701-000286.000

Uitgegeven op : 01.07.2024

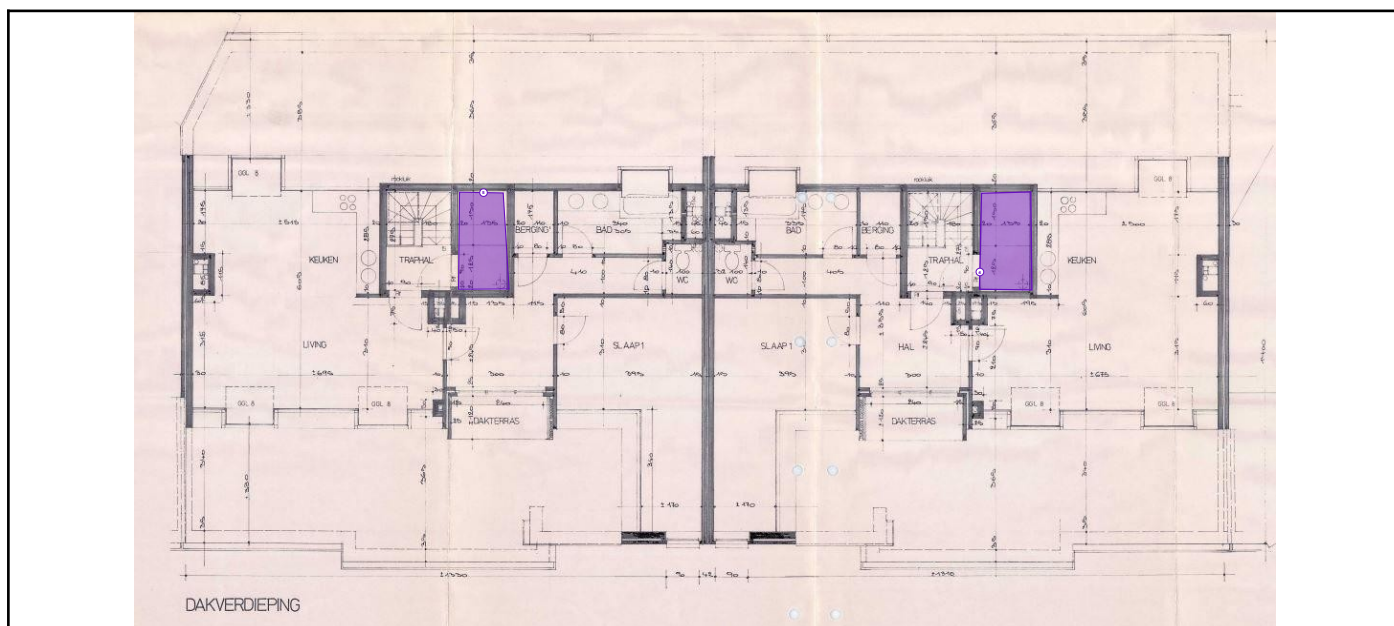
Plan 1.5: Beperking technisch gedeelte lift

Beschrijving	Type	Actie
4. Technisch gedeelte lift nr 67 B	Beperking	-
5. Technisch gedeelte lift 67A	Beperking	-

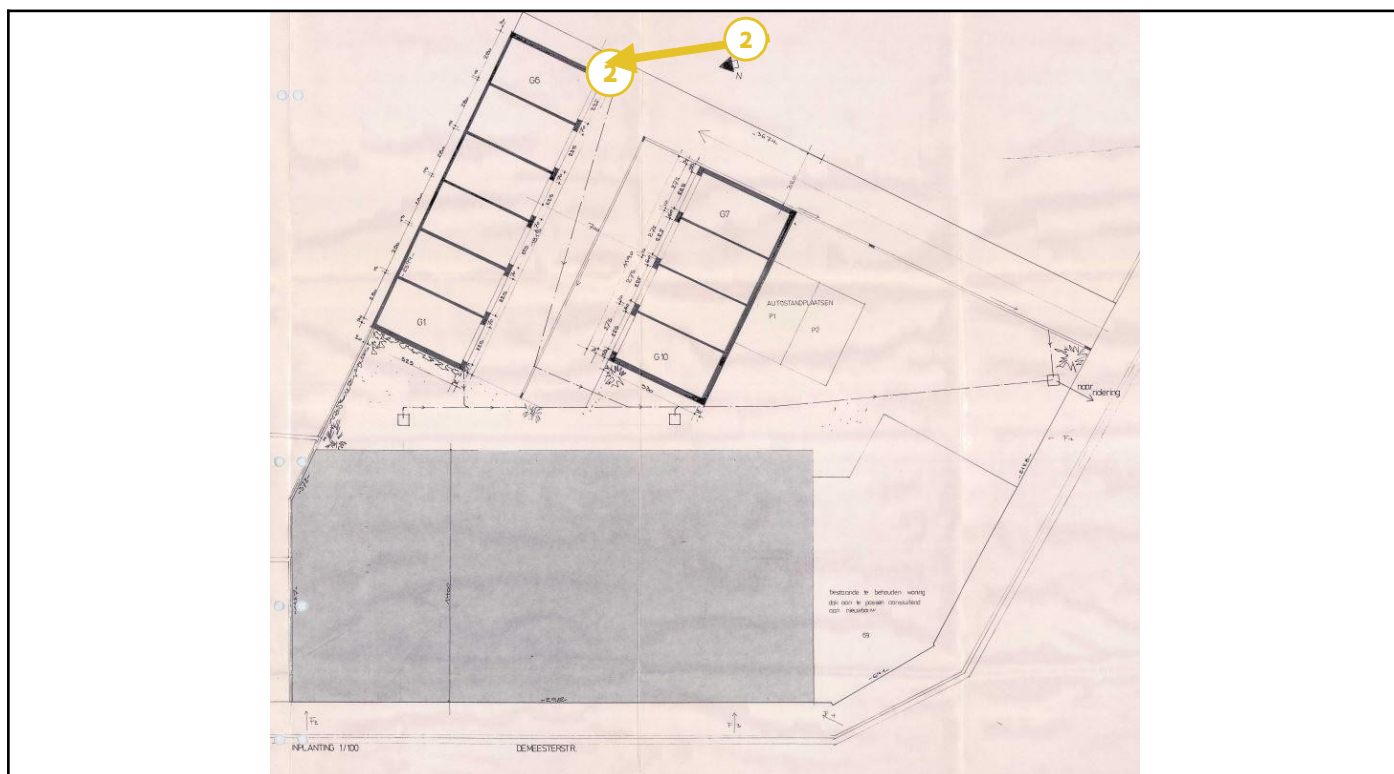
Plan 1.6: Deksteen in asbest cement

Beschrijving	Type	Actie
2. Deksteen in asbest cement (zonder staalname)	Asbestmateriaal	Zorgvuldig beheren

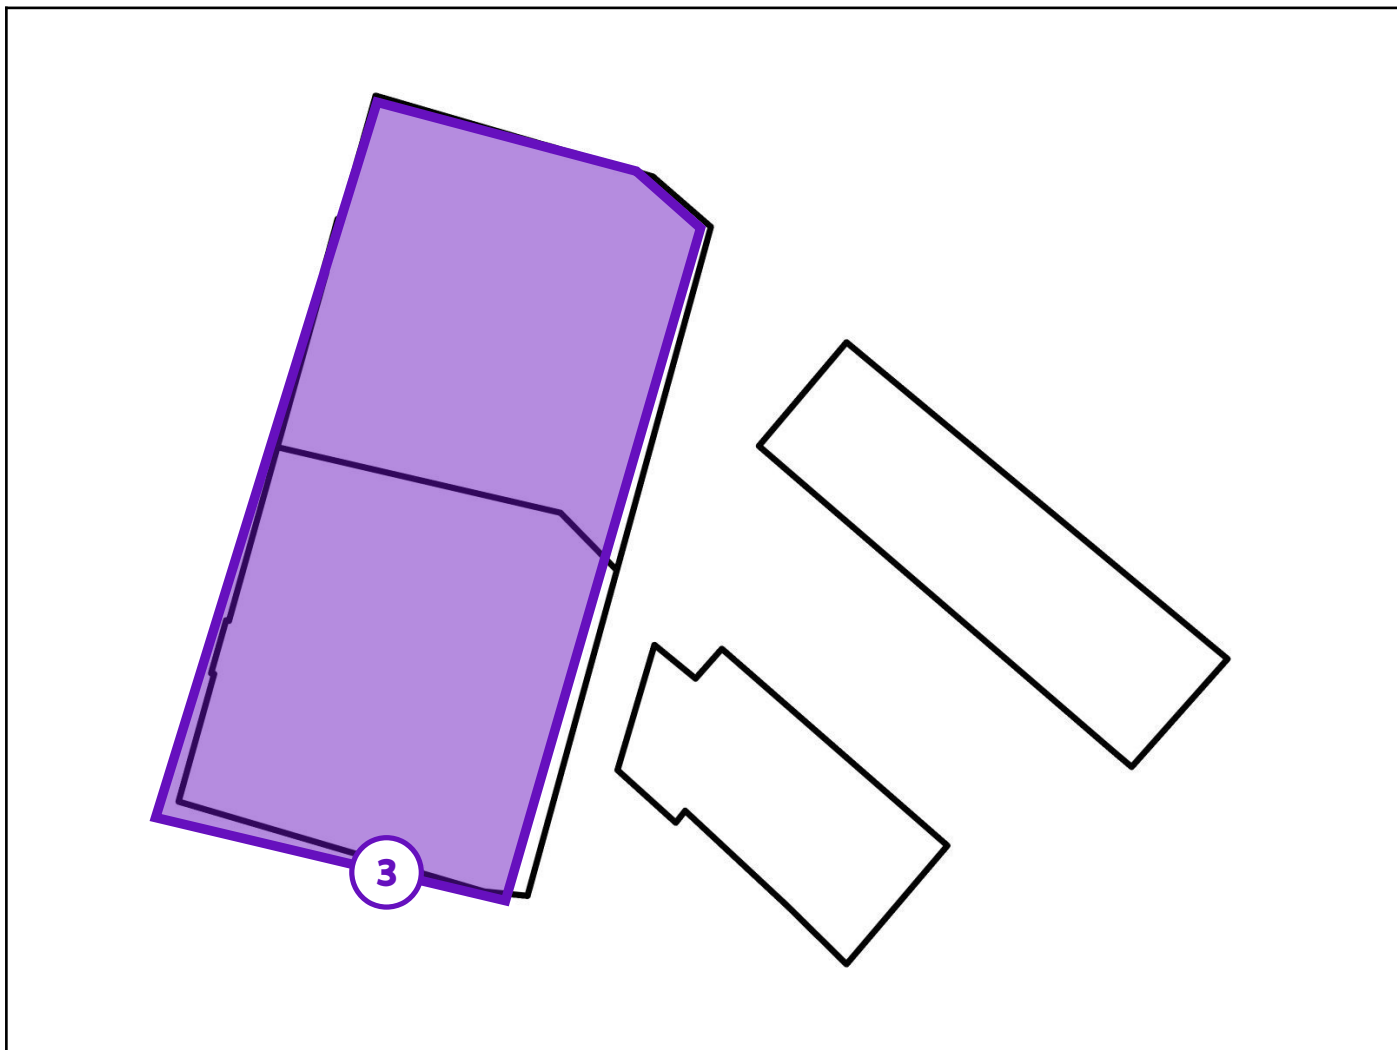
Plan 1.8: Hoofdgebouw 67A & 67 B plan

Beschrijving	Type	Actie
3. Onderdak residentie 67A en 67B	Beperking	-

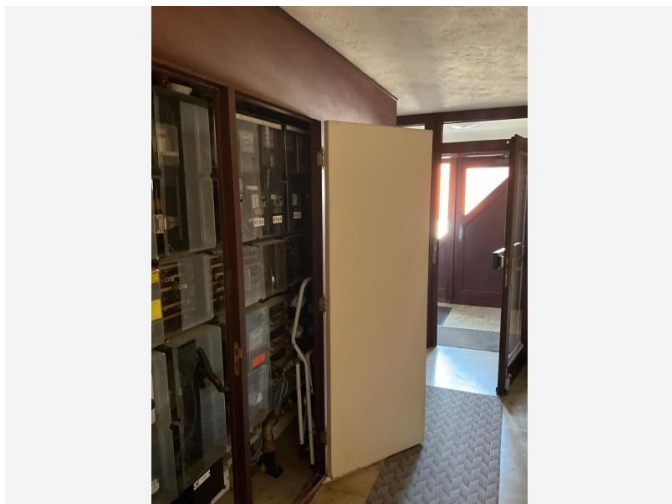
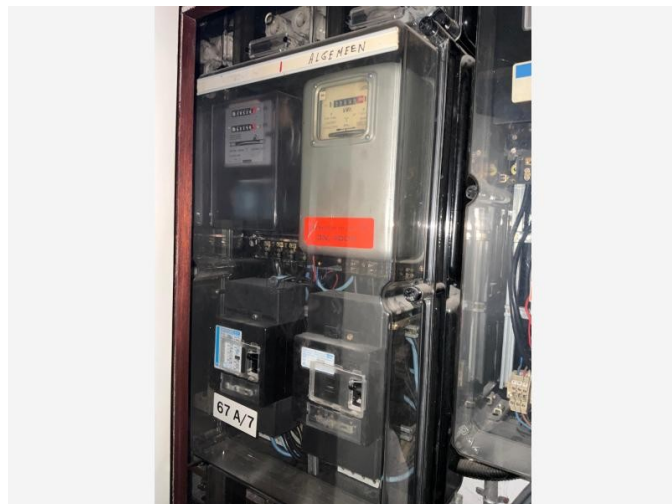
Het asbestmateriaal valt onder de mijlpaal van 2040.

Eindbeoordeling materiaalisico	Laag materiaalisico en/of verlaagde kans op vezelvrijgave
--------------------------------	-----------------------------------------------------------

Beschrijving	Bakeliet zekeringkasten nrs 67 A en B
Omgeving	Binnen
Primaire drager	Communicatie en elektrische infrastructuur en uitrusting
Asbestmateriaal	Plaat, paneel, tablet - Type Bakeliet
Bindmiddel van asbestmateriaal	Kunststof of -hars
Gebondenheid op basis van bindmiddel	Hecht
Hoeveelheid (oppervlakte - dikte - aantal)	<ul style="list-style-type: none"> • 2,00 m² - 0,30 cm - 1 stuk • 2,00 m² - 0,30 cm - 1 stuk
Totaal volume	0,012 m ³
Eenvoudig bereikbaar	Ja
Bevestigingswijze	<ul style="list-style-type: none"> • Geschroefd
Identificatiemethode	Vaststelling zonder monsternamen
Destructieve handeling voor identificatie	Nee
Opmerking	<p>Het is moeilijk te bepalen of de bakeliettoepassingen in de woning ook effectief asbesthoudend zijn (het kan ook gaan om de asbestvrije variant).</p> <p>- De vermelde oppervlaktes, diktes en volumes betreffen een beredeneerde schatting. Er worden geen rechten verleend aan deze oppervlaktes/diktes/volumes.</p> <p>-Er werd geen monster genomen oww beschadiging aan een elektrisch gerelateerde toepassing, extra controle bij verwijdering van het verdacht materiaal. Vermoedelijk zullen de toepassingen verwijderd worden bij aanpassing van het elektriciteitsnetwerk.</p>

- Zorg voor een veilig beheer. Vermijd het beschadigen van het asbestmateriaal. Controleer de toestand jaarlijks op wijzigingen.

- Eenvoudige handelingen: mag via doe-het-zelf of door werknemer(s) met opleidingsattest eenvoudige handelingen
Schakelaars, stopcontacten en andere gelijkaardige toepassingen kunnen eenvoudig losgeschroefd worden --> EH doe-het-zelf. Afgesloten of verzegelde kast --> EH opgeleid techniek personeel 8u basisopleiding asbest.

Tellerkast : De toepassing dient verwijderd te worden door de netbeheerder, vermoedelijk word dit uitgevoerd wanneer de oude meterkast vervangen word voor een digitale.

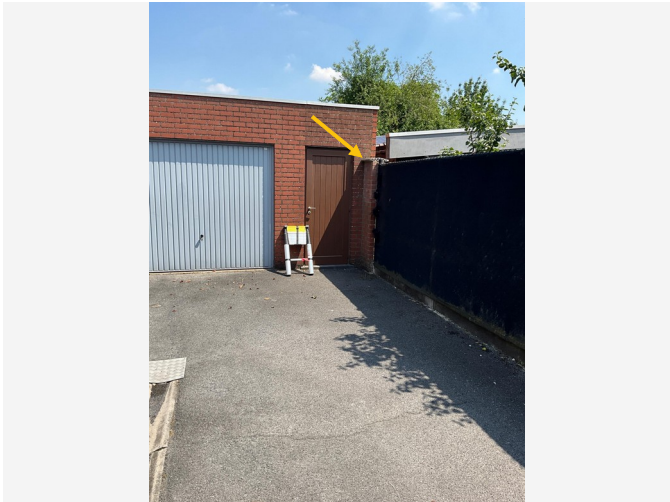
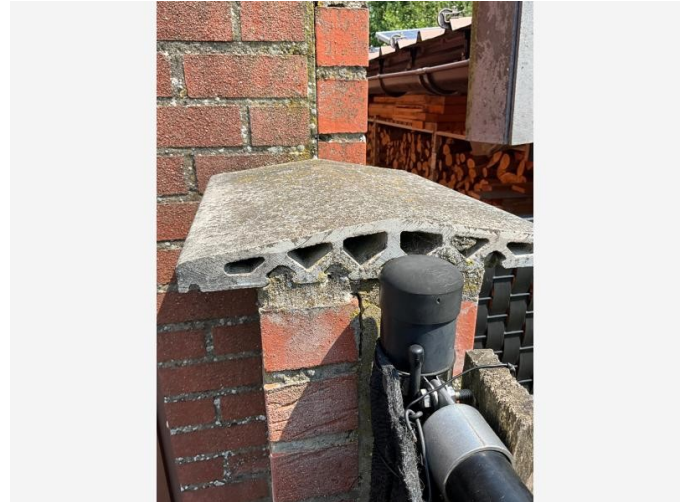
Fiche 2: Deksteen in asbest cement (zonder staalname)

Het asbestmateriaal valt onder de mijlpaal van 2040.

Afgeschuren van de toepassing zal de blootstellingrisico's verhogen

Eindbeoordeling materiaalrisico	Laag materiaalrisico en/of verlaagde kans op vezelvrijgave
---------------------------------	------------------------------------------------------------

Gebondenheid	Categorie 1: hechtgebonden in oorsprong
Asbestsoort (vezeltype)	Crocidoliet aanwezig
Asbestconcentratie	Laag (< 50%)
Afschermingsgraad van het gehele materiaal	Geheel of deels vrij aan de buitenlucht
Toestand van het materiaal	Licht beschadigd, licht verweerd. Intact materiaal type Pical – asbestboard of categorie III 'gebondenheid'

Beschrijving	Deksteen in asbest cement (zonder staalname)
Omgeving	Buiten
Primaire drager	Afboording, omheining...
Asbestmateriaal	Deksteen, muurkap - Hol
Bindmiddel van asbestmateriaal	Cement
Gebondenheid op basis van bindmiddel	Hecht
Hoeveelheid (oppervlakte - dikte - aantal)	<ul style="list-style-type: none">• 0,25 m² - 5,00 cm - 1 stuk
Totaal volume	0,013 m ³
Eenvoudig bereikbaar	Ja
Bevestigingswijze	<ul style="list-style-type: none">• Geklemd• Verlijmd, ingegoten, versmeerd
Identificatiemethode	Vaststelling zonder monstername
Destructieve handeling voor identificatie	Nee
Opmerking	De vermelde oppervlaktes, diktes, gewichten en volumes betreffen een beredeneerde schatting. Er worden geen rechten verleend aan deze oppervlaktes/diktes/volumes.

- Zorg voor een veilig beheer. Vermijd het beschadigen van het asbestmateriaal. Controleer de toestand jaarlijks op wijzigingen.

- Eenvoudige handelingen: mag via doe-het-zelf of door werknemer(s) met opleidingsattest eenvoudige handelingen
EH via doe-het zelf : De dorpels of tabletten kunnen voorzichtig losgebeiteld worden , extra bevochtigen om stof te voorkomen + dragen van de nodige beschermingsmiddelen (mondmasker ffp3, handschoenen, tyvec) verpakken in plastic folie en afvoeren naar het containerpark als hechtgebonden asbestafval.

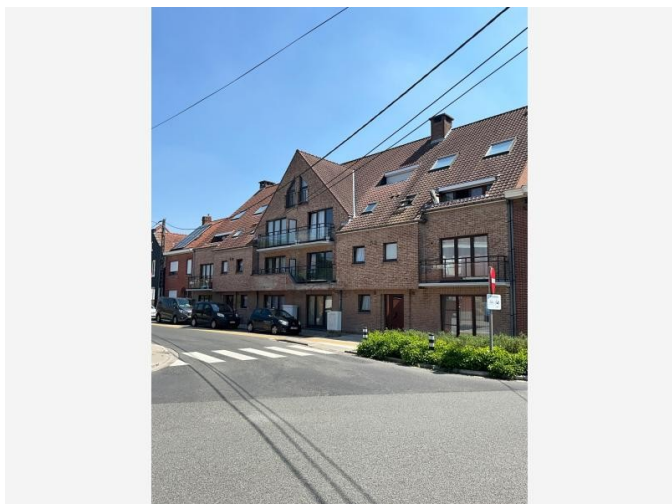
Tijdelijke beperking

Reden: Het te onderzoeken materiaal situeert zich hoger dan 3,50 m te rekenen vanaf een veilige ondergrond

Uitleg van de asbestdeskundige: Het te onderzoeken materiaal situeert zich hoger dan 3.5 meter vanaf een veilige ondergrond. Onderdak kan worden geïnspecteerd bij eventuele dakwerken of met een hoogtewerker.

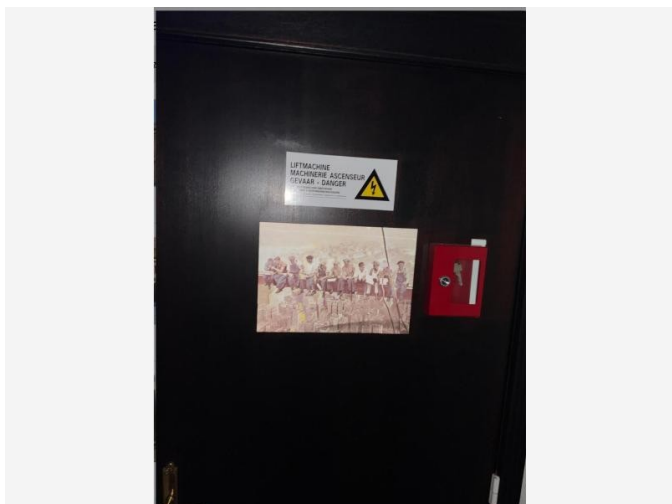
Tijdelijke beperking

Reden: Het onderzoek kan niet uitgevoerd worden binnen de bepalingen van de Welzijnswet

Uitleg van de asbestdeskundige: De technische ruimte van de lift is enkel toegankelijk voor geschoold personeel. De aanwezigheid van asbesthoudende materialen is normaal gekend en wordt weergegeven in het onderhoudsrapport.

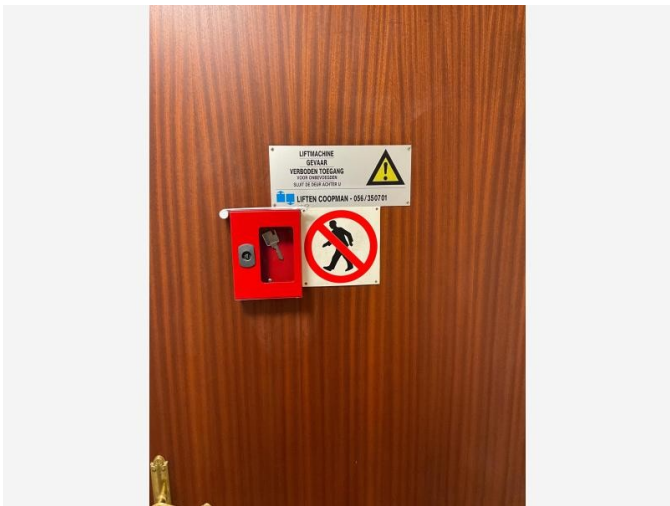
Tijdelijke beperking

Reden: Het onderzoek kan niet uitgevoerd worden binnen de bepalingen van de Welzijnswet

Uitleg van de asbestdeskundige: De technische ruimte van de lift is enkel toegankelijk voor geschoold personeel. De aanwezigheid van asbesthoudende materialen is normaal gekend en wordt weergegeven in het onderhoudsrapport.

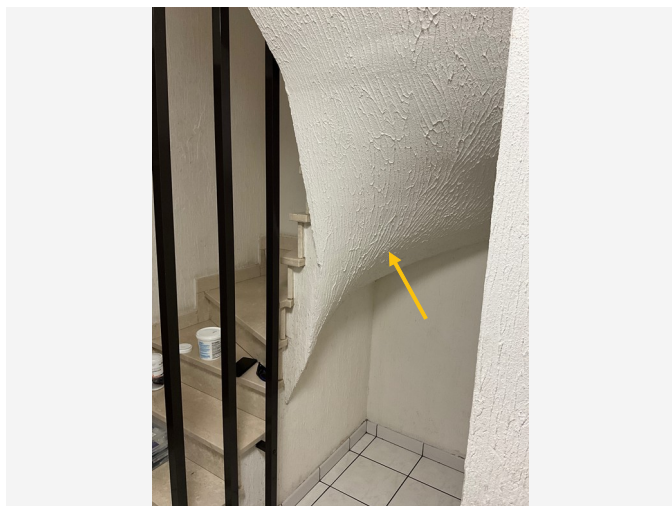
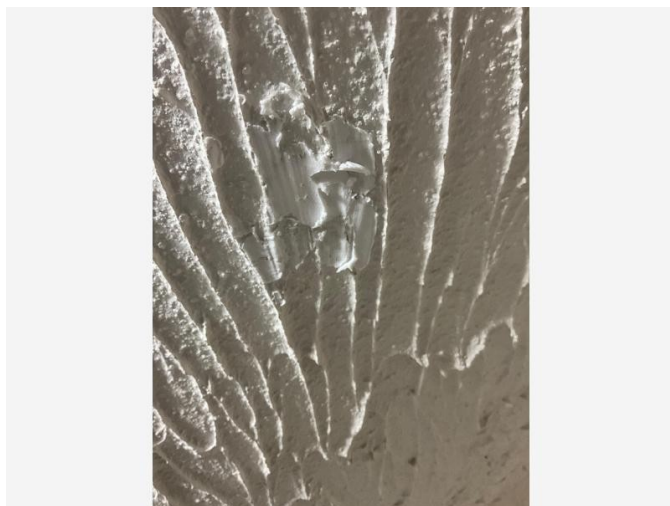
Geen asbest

#	Type	Referentie	Resultaat
6.1	Mengmonster	002	Geen asbest

Beschrijving	002 Pleister traphal 67 B (gemene delen)
Omgeving	Binnen
Primaire drager	Traphal mengstaal (wand, onderzijde trap, plafond)
Bindmiddel van materiaal	Gips - kalk
Gebondenheid op basis van bindmiddel	Niet-hechtgebonden
Hoeveelheid (oppervlakte - dikte - aantal)	• 159,00 m ² - 0,40 cm - 1 stuk
Totaal volume	0,636 m ³
Identificatiemethode	Vaststelling met monstername
Destructieve handeling voor identificatie	Nee
Opmerking	<p>Volgens het inspectieprotocol is een monstername van het pleisterwerk verplicht om dit te identificeren als niet-asbesthoudend.</p> <p>Locatie staalnames: Onderzijde trap, wand en plafond van de traphal.</p> <p>De vermelde oppervlaktes en volumes betreffen een beredeneerde schatting. Er worden geen rechten verleend aan deze oppervlaktes/volumes. De dikte is een schatting die voorkomt uit de monsterplaatsen en is daarom niet altijd representatief.</p>

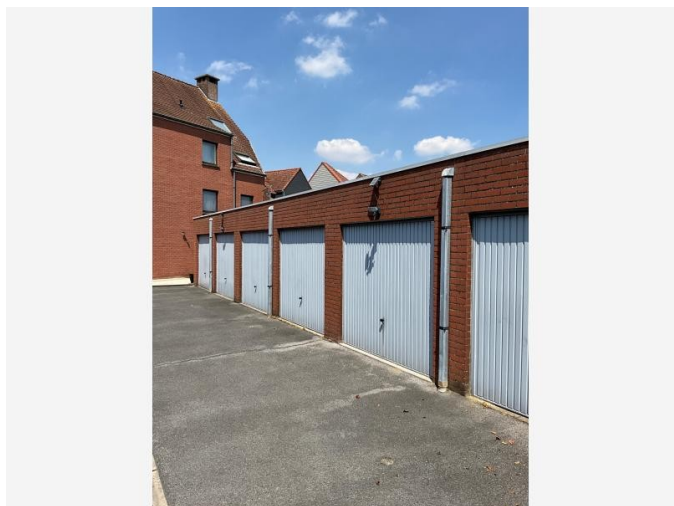
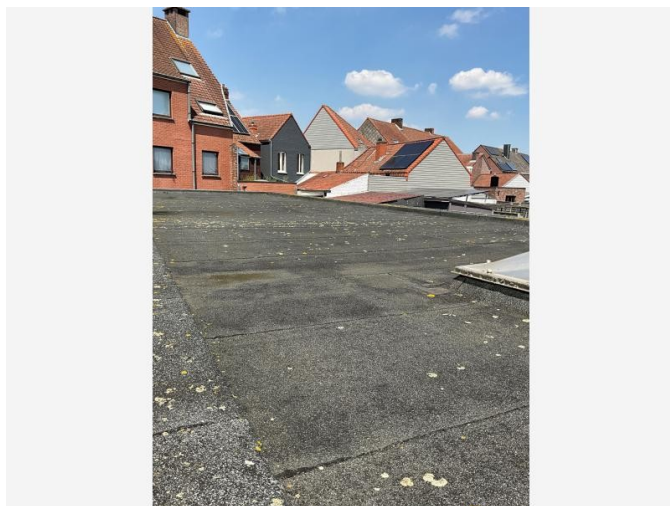
Fiche 7: 003 Roofing garages (met staalname)

Geen asbest

#	Type	Referentie	Resultaat
7.1	Mengmonster	003	Geen asbest

Beschrijving	003 Roofing garages (met staalname)
Omgeving	Buiten
Primaire drager	Plat dak
Bindmiddel van materiaal	Bitumen (roofing, teer, asfalt)
Gebondenheid op basis van bindmiddel	Hecht
Hoeveelheid (oppervlakte - aantal)	<ul style="list-style-type: none">• 100,00 m² - 2 stuks
Totale oppervlakte	200,00 m ²
Identificatiemethode	Vaststelling met monstername
Destructieve handeling voor identificatie	Nee
Opmerking	<p>Er werd een staal genomen aan een overlappend stuk roofing waardoor de waterdichtheid van de dakbedekking niet in het gedrang komt. Het is niet duidelijk of er asbestverdachte onderlagen aanwezig zijn. Extra controle/staalname aangewezen bij renovatiewerken. De vermelde oppervlaktes, diktes en volumes betreffen een bereedeneerde schatting. Er worden geen rechten verleend aan deze oppervlaktes/diktes/volumes. Er werd één mengstaal gemaakt van beide garage gebouwen.</p>

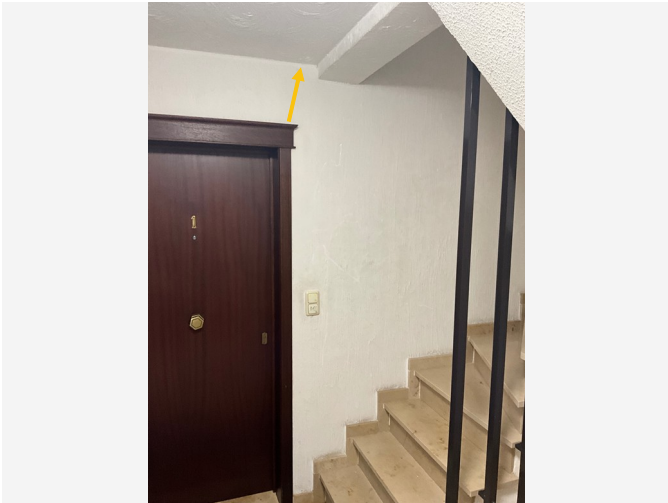
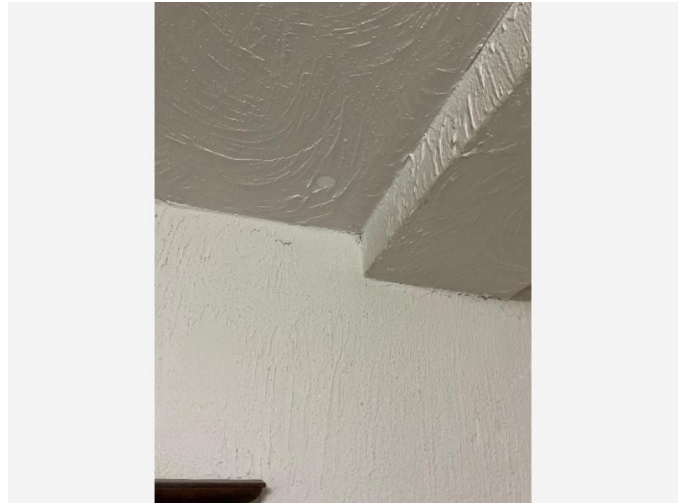
Geen asbest

#	Type	Referentie	Resultaat
8.1	Mengmonster	001	Geen asbest

Beschrijving	001 Pleister traphal 67 A (gemene delen)
Omgeving	Binnen
Primaire drager	Traphal mengstaal (wand, onderzijde trap, plafond)
Bindmiddel van materiaal	Gips - kalk
Gebondenheid op basis van bindmiddel	Niet-hechtgebonden
Hoeveelheid (oppervlakte - dikte - aantal)	• 169,00 m ² - 0,40 cm - 1 stuk
Totaal volume	0,676 m ³
Identificatiemethode	Vaststelling met monstername
Destructieve handeling voor identificatie	Nee
Opmerking	<p>Volgens het inspectieprotocol is een monstername van het pleisterwerk verplicht om dit te identificeren als niet-asbesthoudend.</p> <p>Locatie staalnames: Onderzijde trap, wand en plafond van de traphal.</p> <p>De vermelde oppervlaktes en volumes betreffen een beredeneerde schatting. Er worden geen rechten verleend aan deze oppervlaktes/volumes. De dikte is een schatting die voorkomt uit de monsterplaatsen en is daarom niet altijd representatief.</p>
