# Asbestinventarisatetest

Marktstraat 61, 8510 Kortrijk

Attestnummer : 20260727-000028.000

Uitgegeven op : 27.07.2026

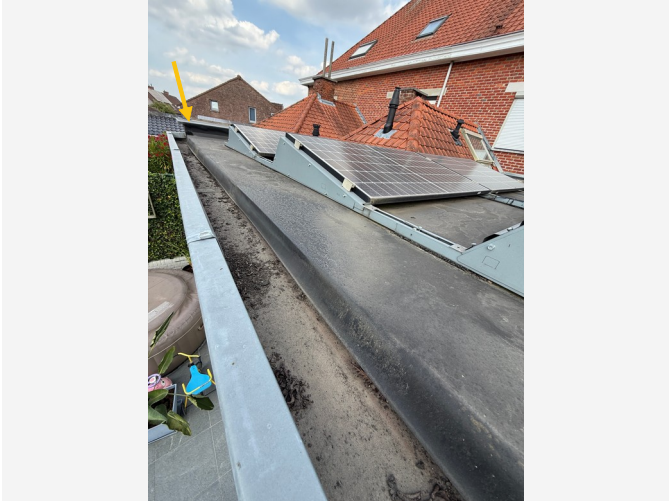
*Situeringsfoto*

#### Permanente beperking

**Reden:** Er is geen volledige risicobeoordeling mogelijk

**Uitleg van de asbestdeskundige:** Volledig ingepakt in EPDM. Mogelijks is dit een asbesthoudende deksteen.

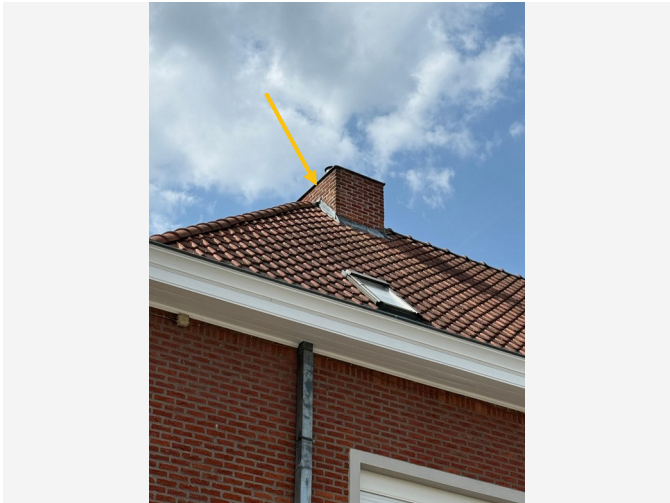
*Situeringsfoto*

#### Tijdelijke beperking

**Reden:** Het te onderzoeken materiaal situeert zich hoger dan 3,50 m te rekenen vanaf een veilige ondergrond

**Uitleg van de asbestdeskundige:** Door de hoogte en de binnenaafwerking kon de binnenkant van de schouw niet worden geïnspecteerd.

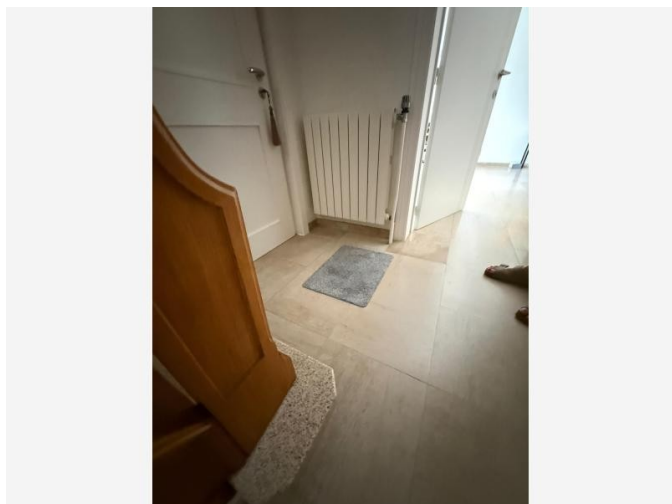
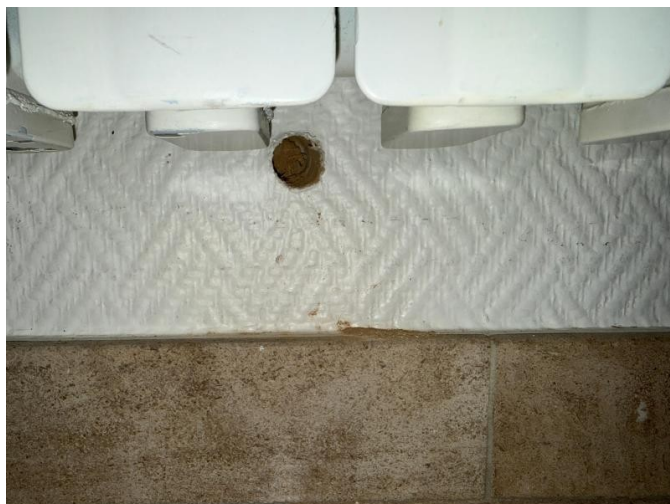
## Fiche 3: Pleisterwerk wanden

Geen asbest

| # | Type | Referentie | Resultaat |
|---|---|---|---|
| 3.1 | Mengmonster | 01 | Geen asbest |

| Opmerking | Alle wanden zijn bepleisterd. Deze oppervlakte, volumes en gewichten zijn niet gemeten, maar geschat op basis van een benadering van het aanwezig pleisterwerk in alle plafonds ( de opgegeven hoeveelheden mogen niet gebruikt worden als maatstaf van heffing). |

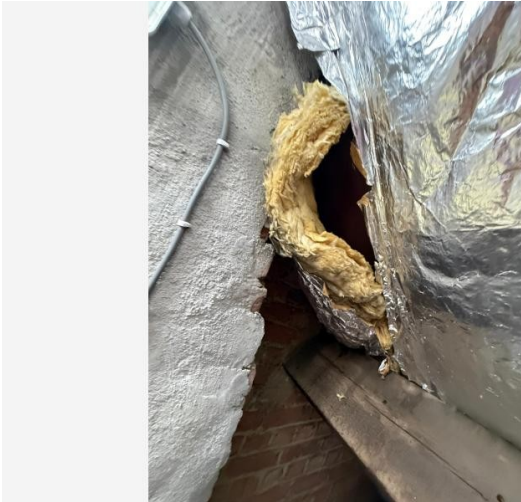
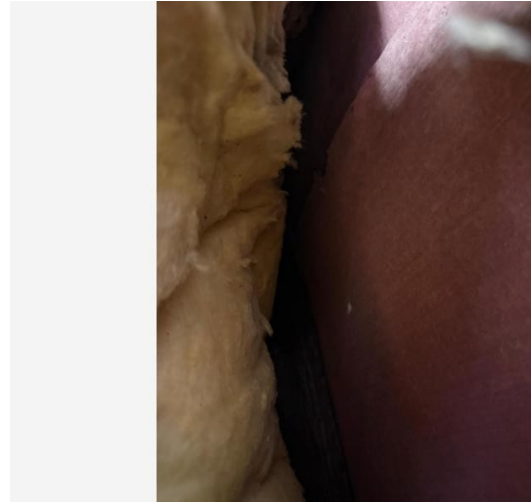
## Fiche 4: Onderdak platen (Menuiserie) staalname geen asbest

Geen asbest

| # | Type | Referentie | Resultaat |
|---|---|---|---|
| 4.1 | Puntmonster | 07 | Geen asbest |

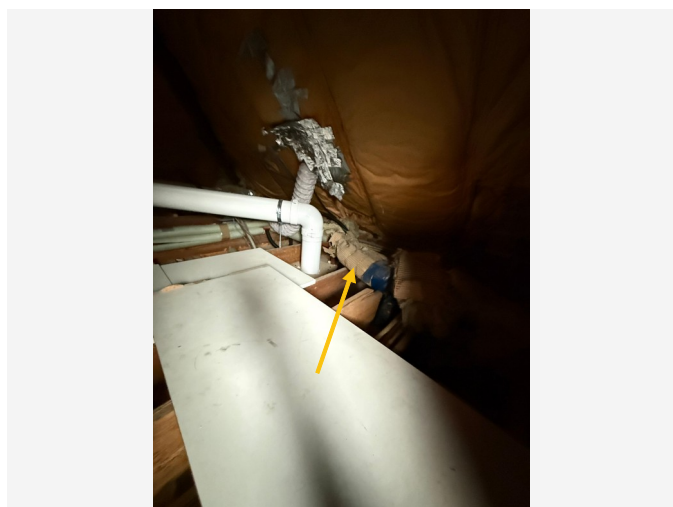
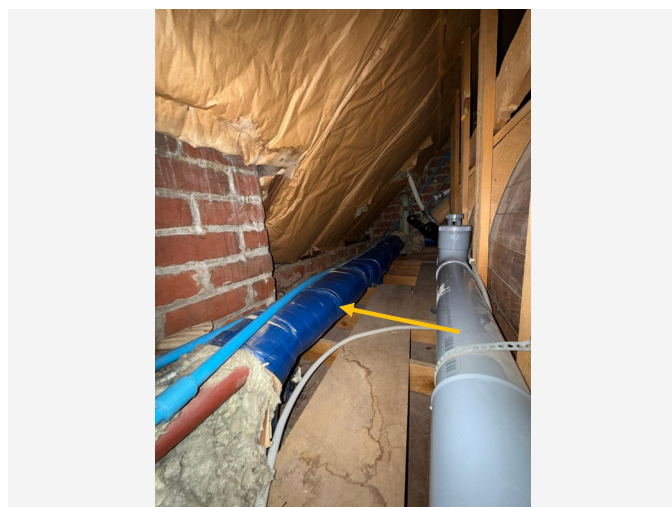
### Fiche 5: Leidingsisolatie niet asbestverdacht

| Beschrijving | Notitie | Terug te vinden op plannen |
|---|---|---|
| Fiche 5: Leidingsisolatie niet asbestverdacht | Niet asbestverdacht. | Plan 1.3: Eerste verdieping |

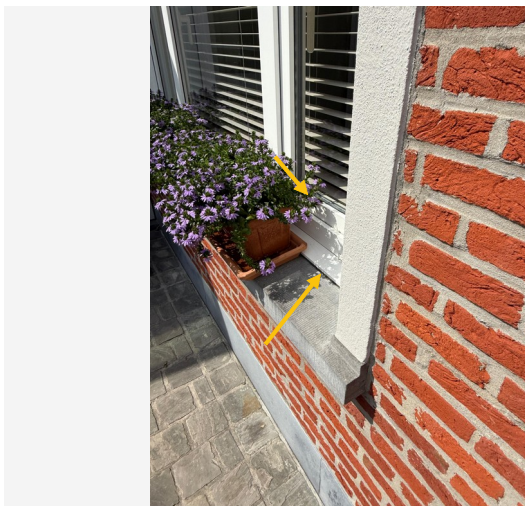
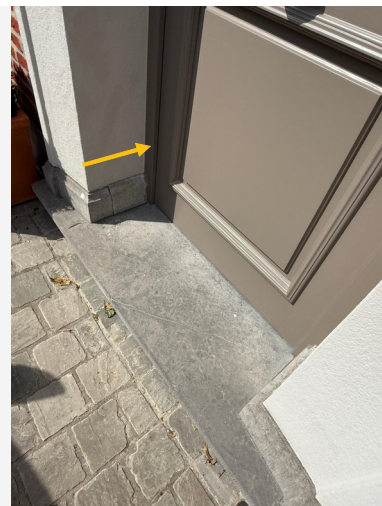
## Fiche 8: Mastiek (niet asbestverdacht)

| Beschrijving | Notitie | Terug te vinden op plannen |
|---|---|---|
| Fiche 8: Mastiek (niet asbestverdacht) | Betreft alle soepele mastiek (silicone) | Plan 1.2: Gelijkvloers |

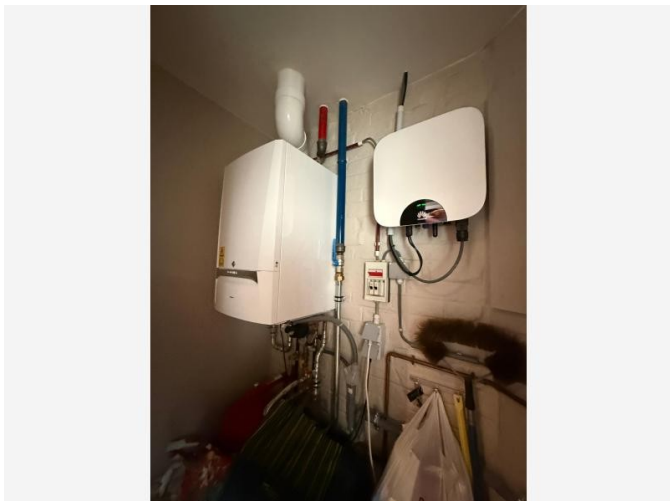
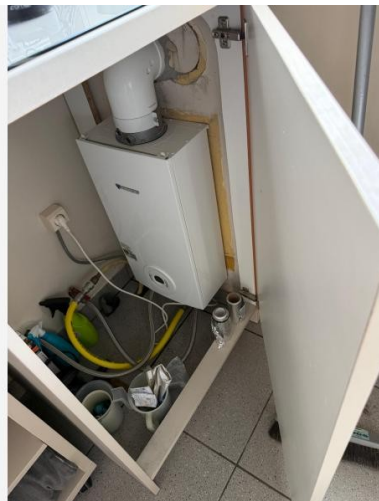
## Fiche 9: Stookketel / brander niet verdacht / Kachel

| Beschrijving | Notitie | Terug te vinden op plannen |
|---|---|---|
| Fiche 9: Stookketel / brander niet verdacht / Kachel | Ketel is niet asbestverdacht | Plan 1.2: Gelijkvloers |
