# Asbestinventarisatattest

Ommegangstraat 1J/3, 8550 Zwevegem

Attestnummer : **20260313-000331.000**

Uitgegeven op : **13.03.2026**

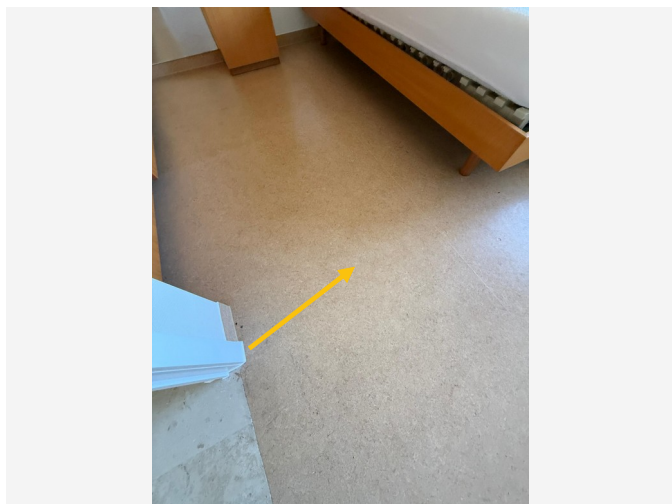
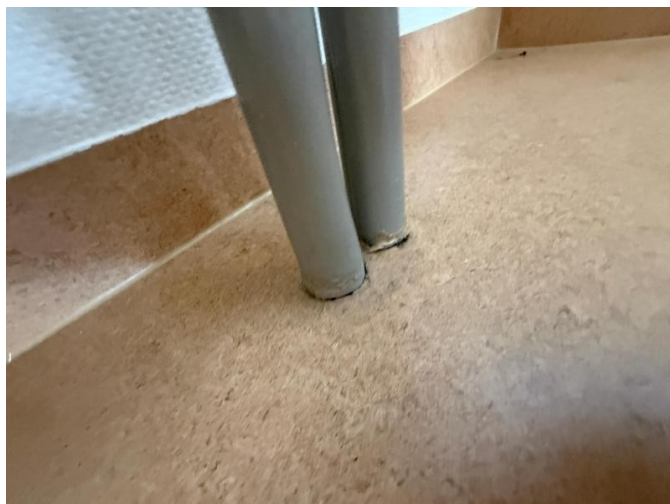
Niet verdacht.

| Basis voor advies | De asbestdeskundige beoordeelt het materiaal als niet-asbestverdacht. |

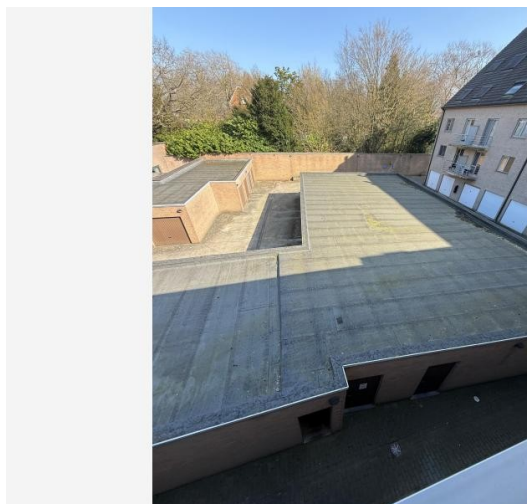
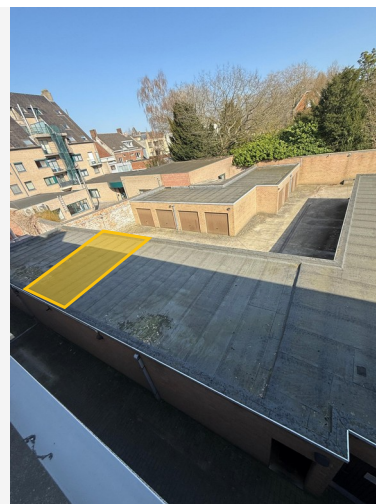
Roofing op garage is geen privatieve eigendom, dient onderzocht te worden bij de gemeenschappelijke delen.

| Primaire drager | Plat dak |
| (Asbest)materiaal | Dak- en gevelbekleding - Roofing |

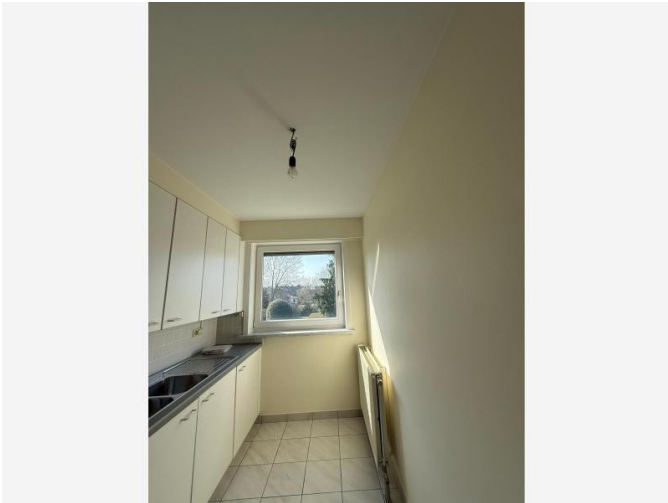
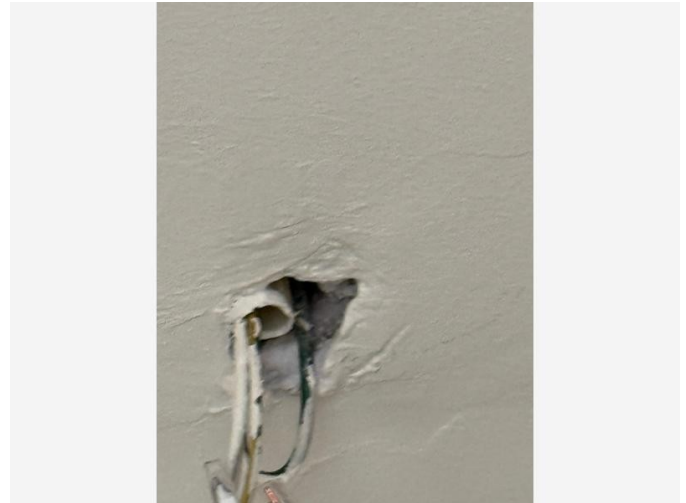
## Fiche 3: Pleisterwerk plafonds

Geen asbest

| # | Type | Referentie | Resultaat |
|---|---|---|---|
| 3.1 | Mengmonster | 02 | Geen asbest |

| Opmerking | Alle plafonds zijn bepleisterd. Deze oppervlakte, volumes en gewichten zijn niet gemeten, maar geschat op basis van een benadering van het aanwezig pleisterwerk in alle plafonds ( de opgegeven hoeveelheden mogen niet gebruikt worden als maatstaf van heffing). |

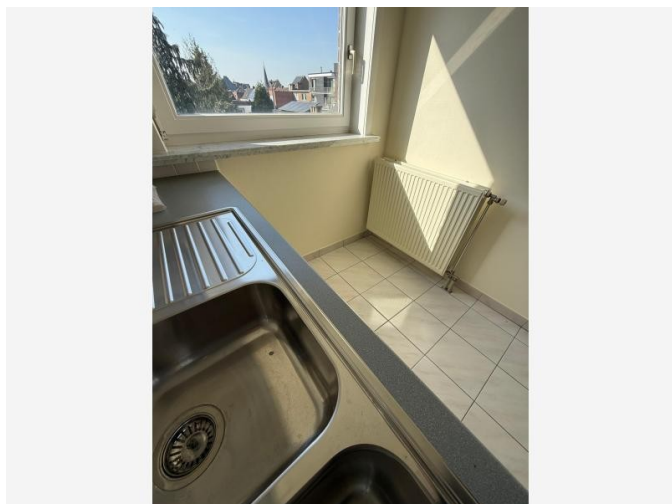
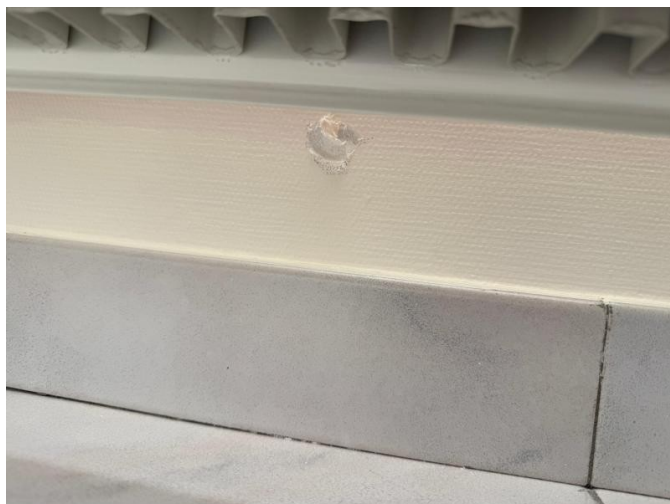
## Fiche 4: Pleisterwerk wanden

Geen asbest

| # | Type | Referentie | Resultaat |
|---|---|---|---|
| 4.1 | Mengmonster | 01 | Geen asbest |

| Opmerking | Alle wanden zijn bepleisterd. Deze oppervlakte, volumes en gewichten zijn niet gemeten, maar geschat op basis van een benadering van het aanwezig pleisterwerk in alle plafonds ( de opgegeven hoeveelheden mogen niet gebruikt worden als maatstaf van heffing). |

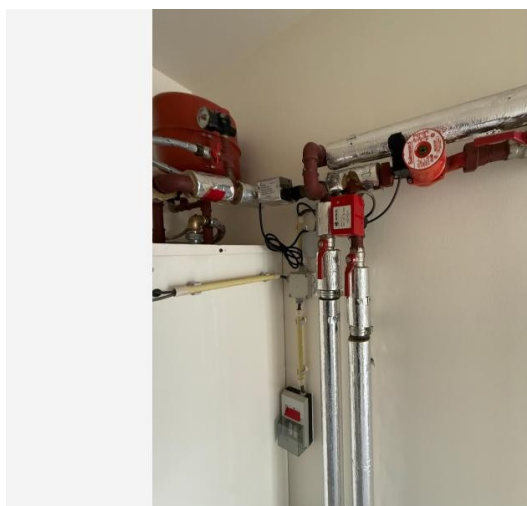
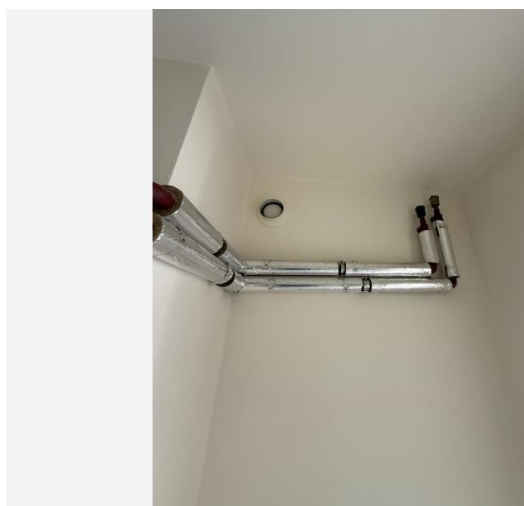
### Fiche 5: Leidingsisolatie niet asbestverdacht

| Beschrijving | Notitie | Terug te vinden op plannen |
|---|---|---|
| Fiche 5: Leidingsisolatie niet asbestverdacht | Niet asbestverdacht. | Plan 1.1: Grondplan |

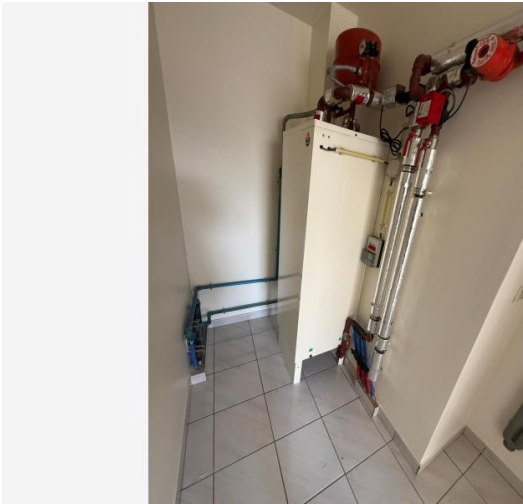
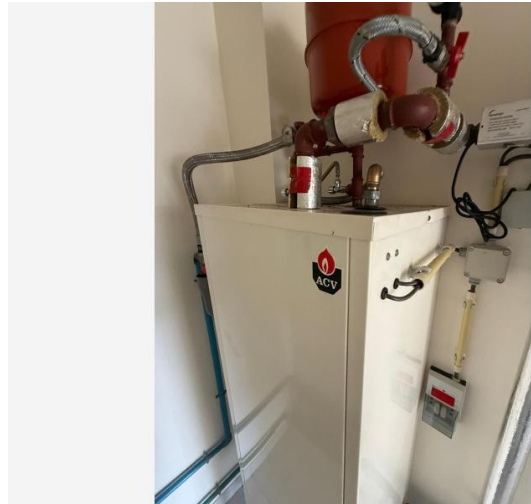
## Fiche 6: Stookketel / brander niet verdacht (ACV na 1979)

| Beschrijving | Notitie | Terug te vinden op plannen |
|---|---|---|
| Fiche 6: Stookketel / brander niet verdacht (ACV na 1979) | Ketel is niet asbestverdacht. ACV ketel van na 1979. Hierin werd geen asbest gebruikt. | Plan 1.1: Grondplan |

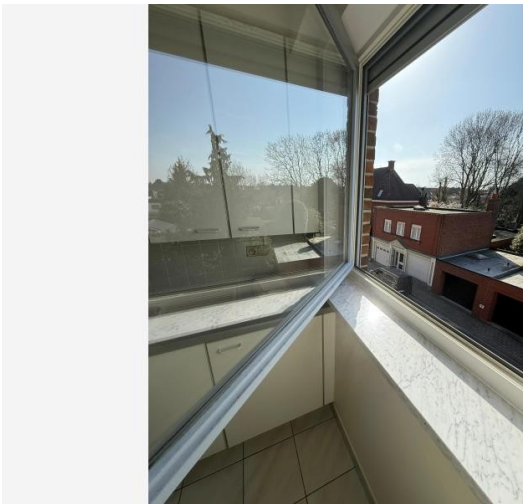
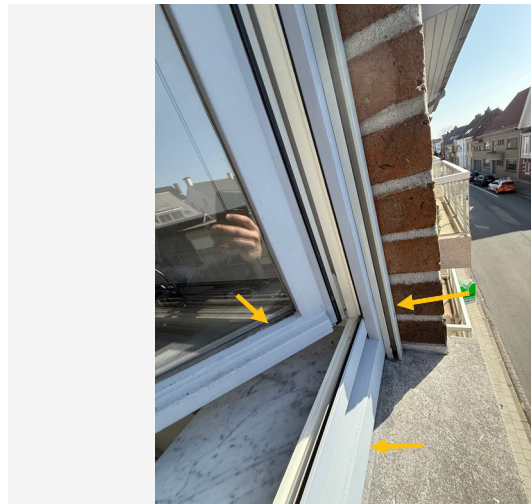
## Fiche 7: Mastiek (niet asbestverdacht)

| Beschrijving | Notitie | Terug te vinden op plannen |
|---|---|---|
| Fiche 7: Mastiek (niet asbestverdacht) | Betreft alle soepele mastiek (silicone) | Plan 1.1: Grondplan |
