# Asbestinventarisatetest

Staatsbaan 249/0201, 9870 Zulte

Attestnummer : **20240920-000039.000**

Uitgegeven op : **20.09.2024**

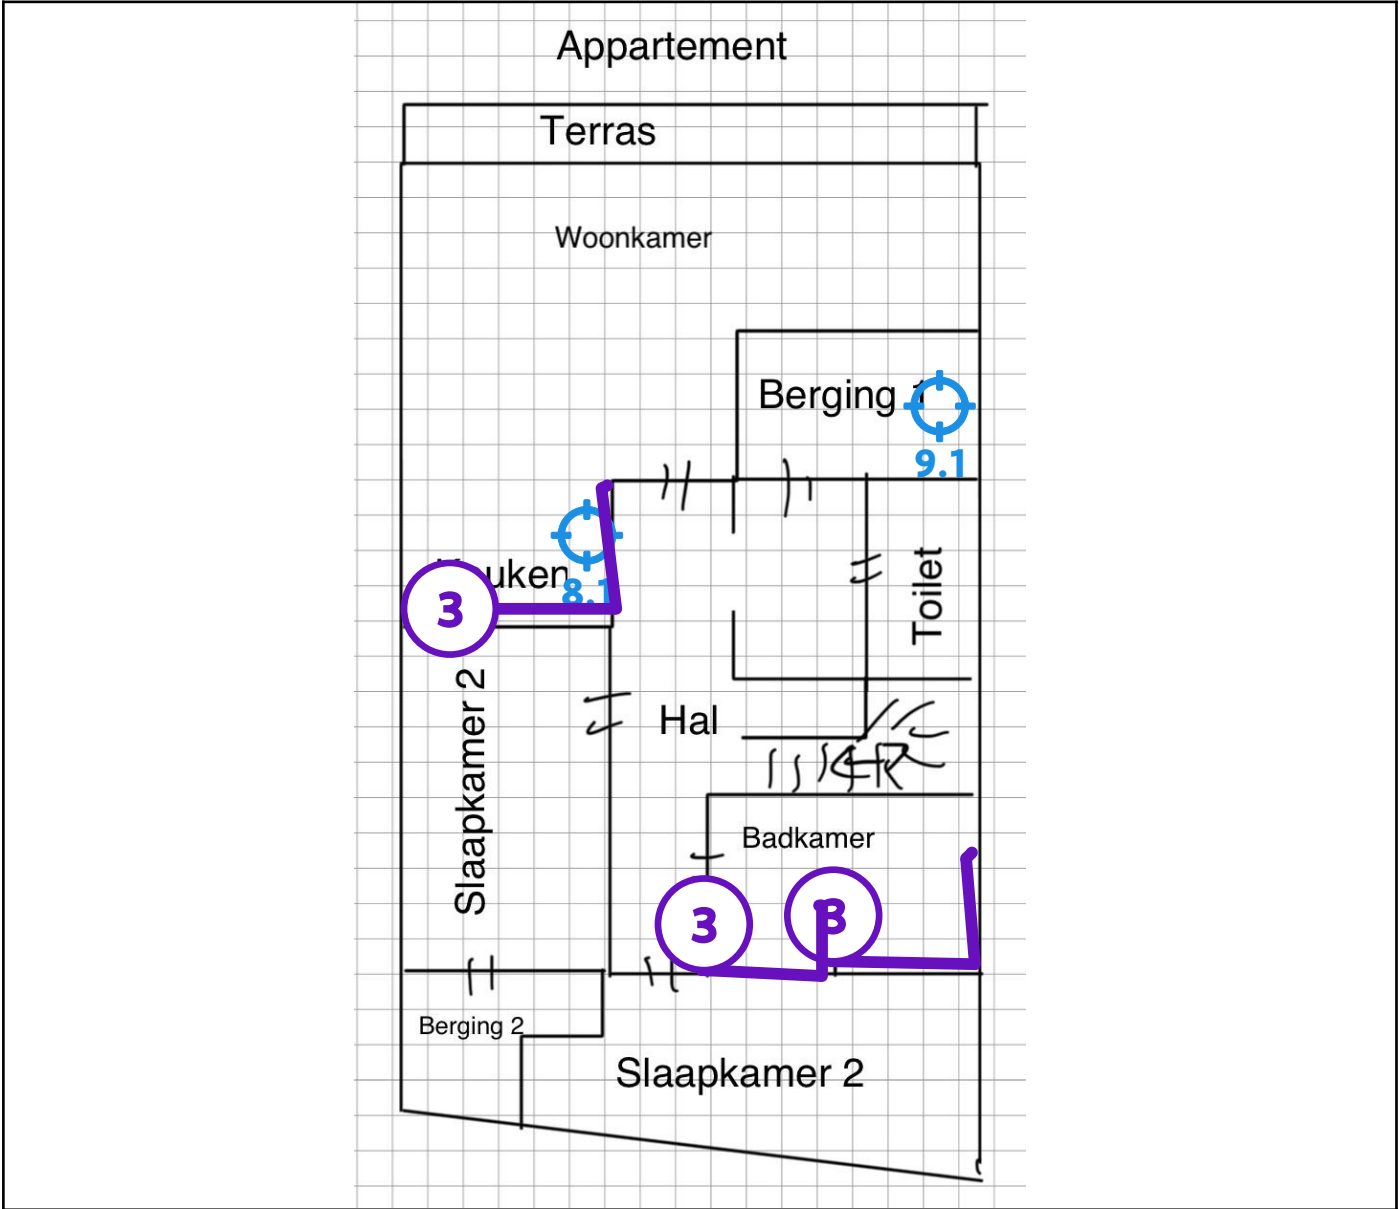
# Plan 1.1: Appartement

| Beschrijving | Type | Actie |
|---|---|---|
| 3. Tegellijn achter wandtegels & plinten | Advies | - |
| 8. Ontdreuningsplaat/anti-dreunplaat onder spoelbak keuken | Geen asbest | - |
| 9. Ontdreuningsplaat/anti-dreunplaat onder spoelbak berging 1 | Geen asbest | - |

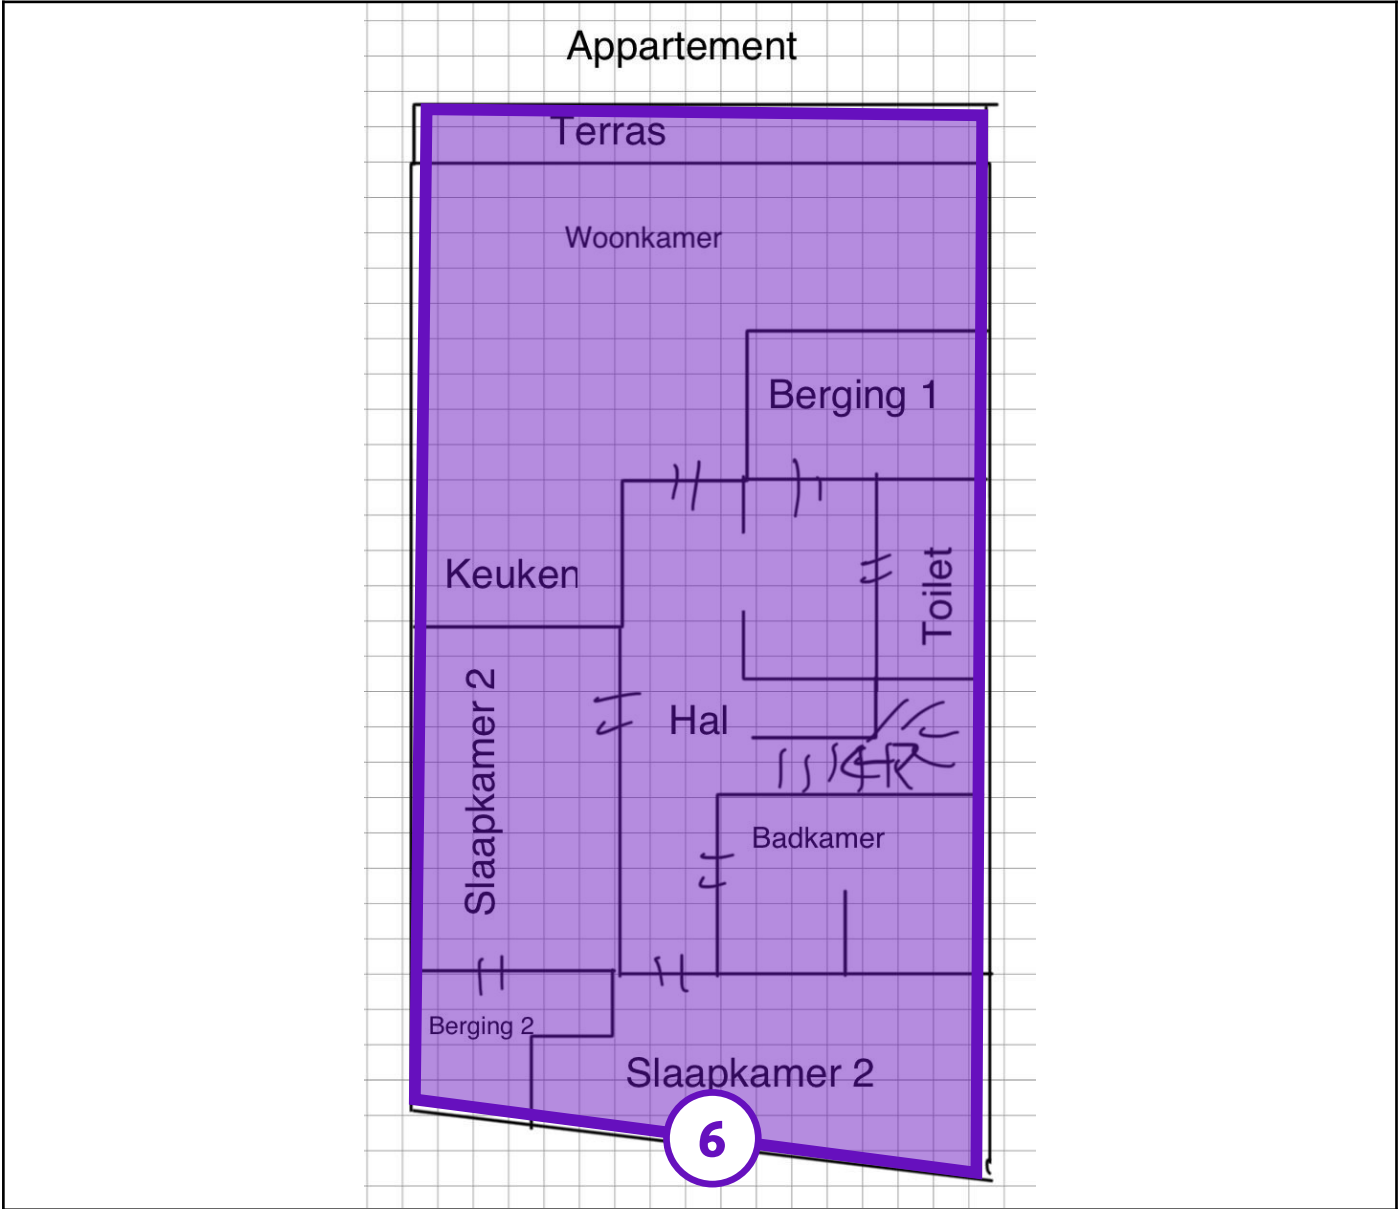
# Plan 1.2: Appartement

| Beschrijving | Type | Actie |
|---|---|---|
| 6. Plafondafwerking in gipskarton | Advies | - |

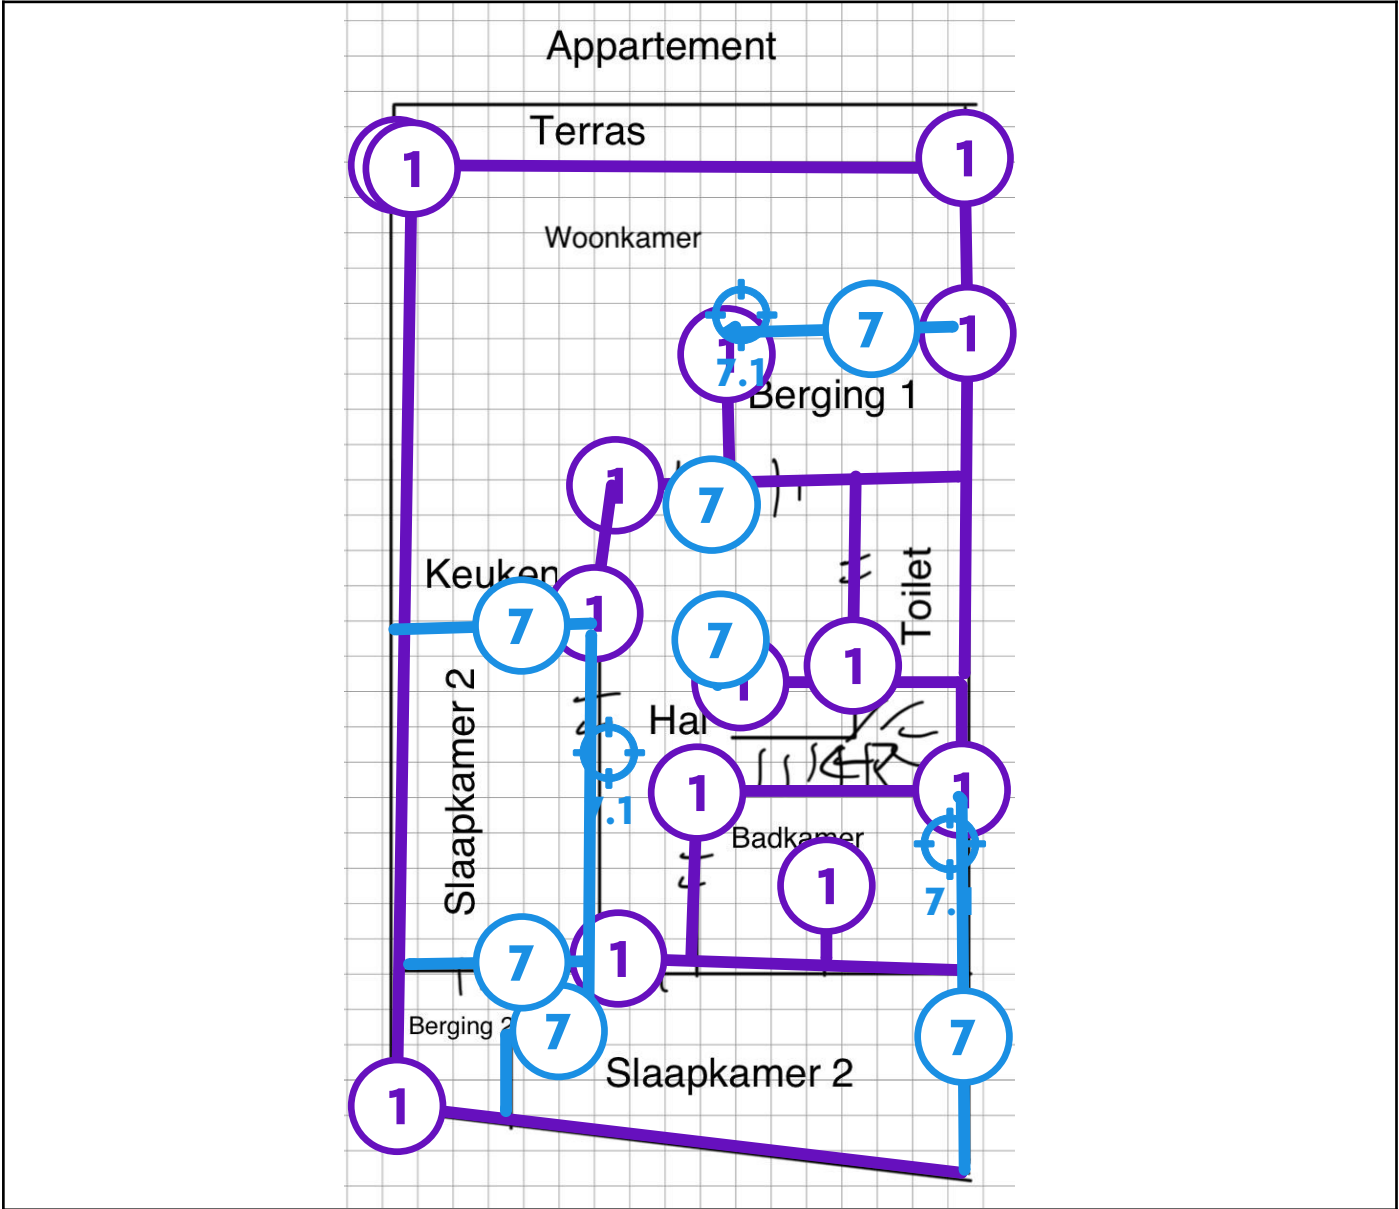
# Plan 1.3: Appartement

| Beschrijving | Type | Actie |
|---|---|---|
| 1. Valse wand - Gipskarton | Advies | - |
| 7. Pleisterwerk wanden | Geen asbest | - |

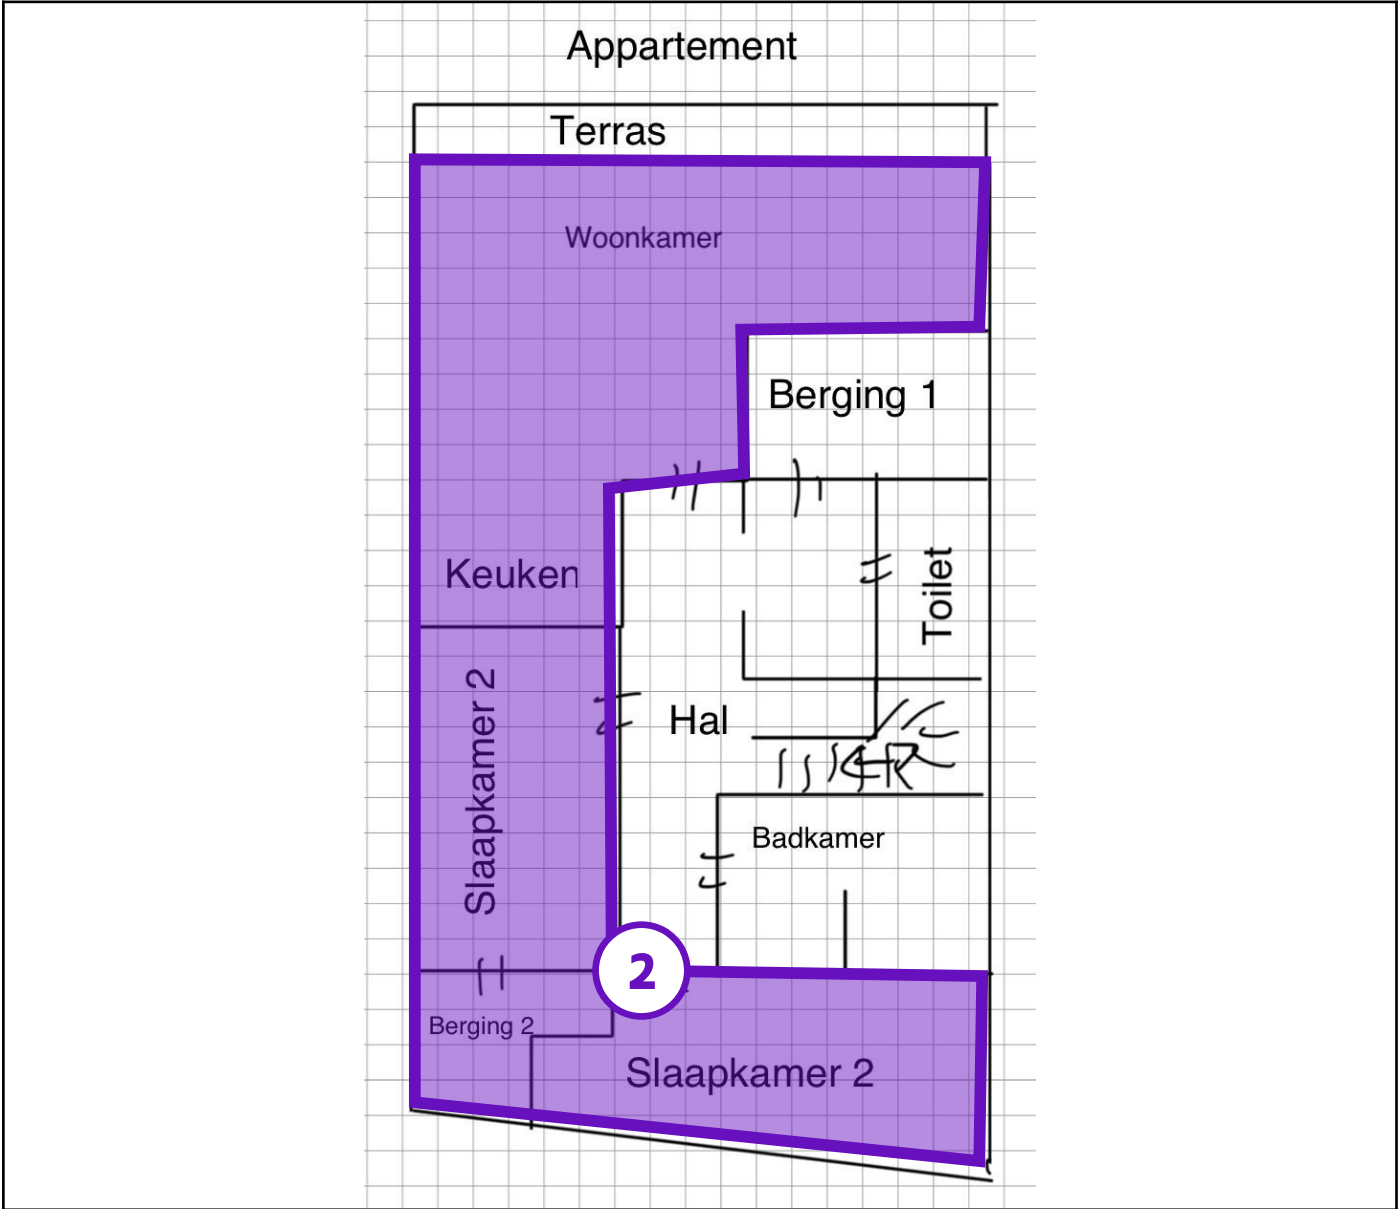
# Plan 1.4: Appartement

| Beschrijving | Type | Actie |
|---|---|---|
| 2. Vloerbekleding laminaat - Niet verdacht | Advies | - |

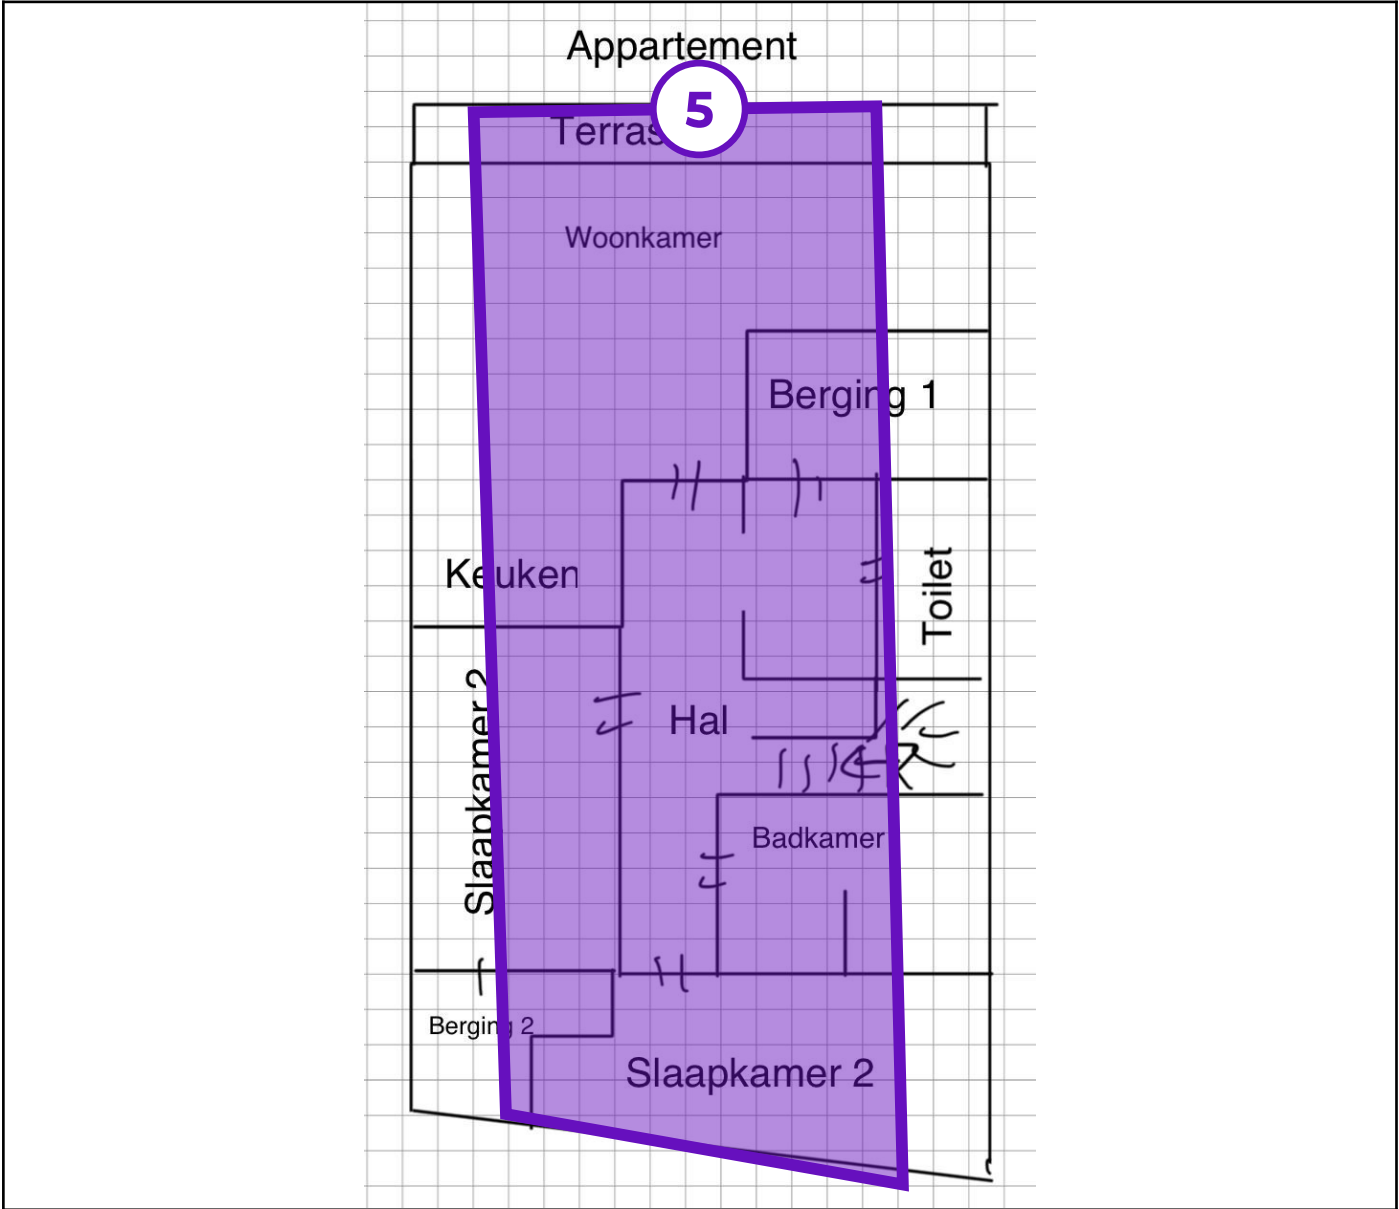
# Plan 1.5: Appartement

| Beschrijving | Type | Actie |
|---|---|---|
| 5. Zolder | Advies | - |

De zolder behoort toe tot de gemene delen van het het gebouw en is niet bij dit onderzoek opgenomen

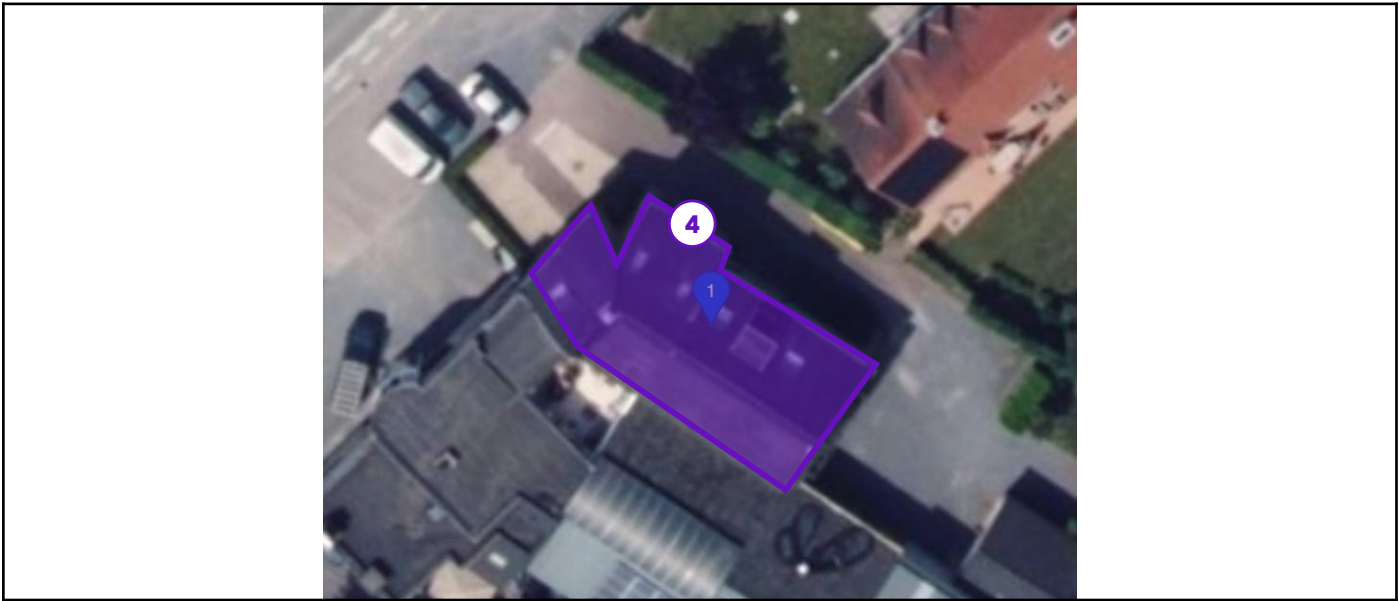
# Plan 1.6: Dak

| Beschrijving | Type | Actie |
|---|---|---|
| 4. Onderdak | Advies | - |

Het onderdak behoort toe tot de gemene delen van het gebouw. Deze is niet in dit onderzoek opgenomen

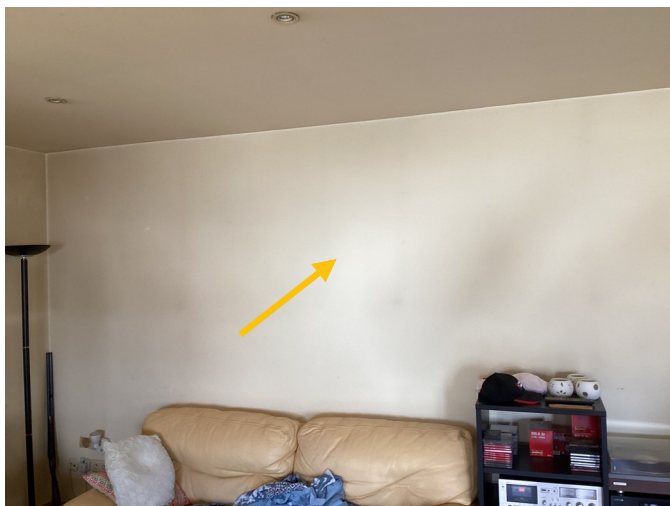
De valse wand bestaat uit niet-asbestverdachte gipskartonplaten. Zonder destructie is het niet mogelijk om na te gaan of er asbestverdachte materialen aanwezig zijn achter de gipskartonplaten .

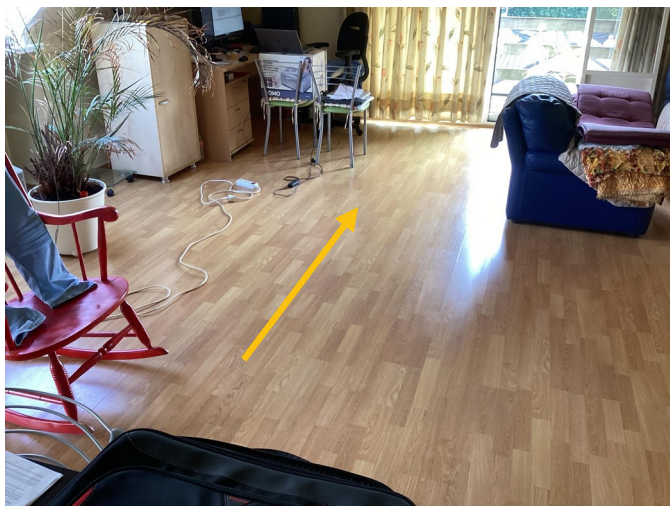
De aanwezige vloerbekleding is niet asbestverdacht. De onderliggende laag was echter niet inspecteerbaar zonder destructie tijdens de inspectie. Mogelijk is de onderliggende laag asbestverdacht.

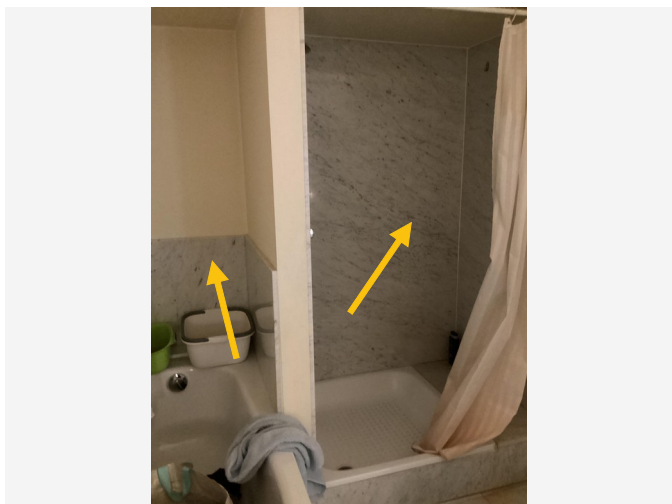
Op moment van de inspectie kon niet worden nagegaan of de tegellijm achter de muurtegels/plinten asbestverdacht is. Bij renovatie of verwijdering van de tegels dient het materiaal te worden geanalyseerd voor de werken van start gaan.

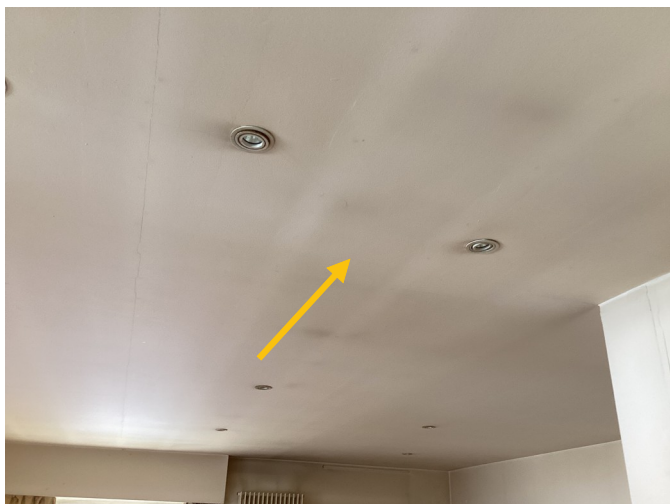
Het plafond bestaat uit niet-asbestverdachte gipskartonplaten. Zonder destructie is het niet mogelijk om na te gaan of er asbestverdachte materialen aanwezig zijn achter de gipskartonplaten.

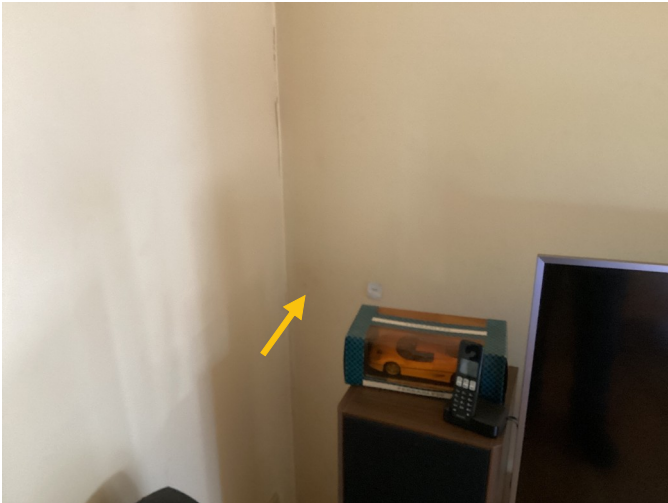
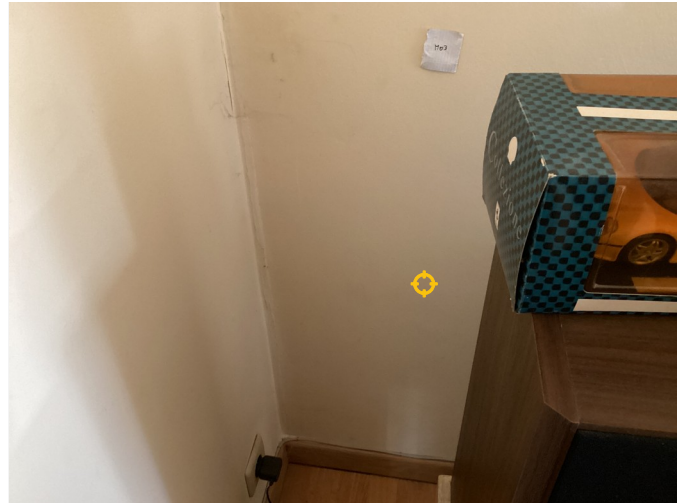
## Fiche 7: Pleisterwerk wanden

Geen asbest

| # | Type | Referentie | Resultaat |
|---|---|---|---|
| 7.1 | Mengmonster | M03 | Geen asbest |

| Opmerking | <p>De hoeveelheid betreft een schatting.</p> <p>Het materiaal werd bemonsterd op de volgende locaties: woonkamer, hal en badkamer.</p> <p>Geen cv ruimte aanwezig in het appartement</p> <p>Traphal voorzien van gipskarton wanden</p> |

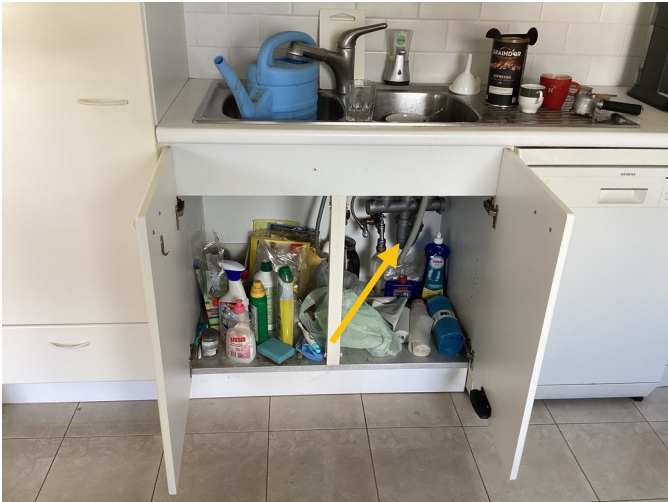
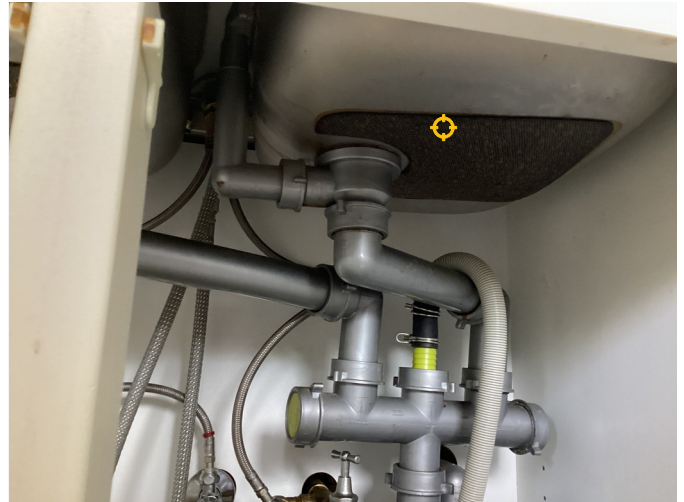
## Fiche 8: Ontdreuningsplaat/anti-dreunplaat onder spoelbak keuken

Geen asbest

| # | Type | Referentie | Resultaat |
|---|---|---|---|
| 8.1 | Puntmonster | M01 | Geen asbest |

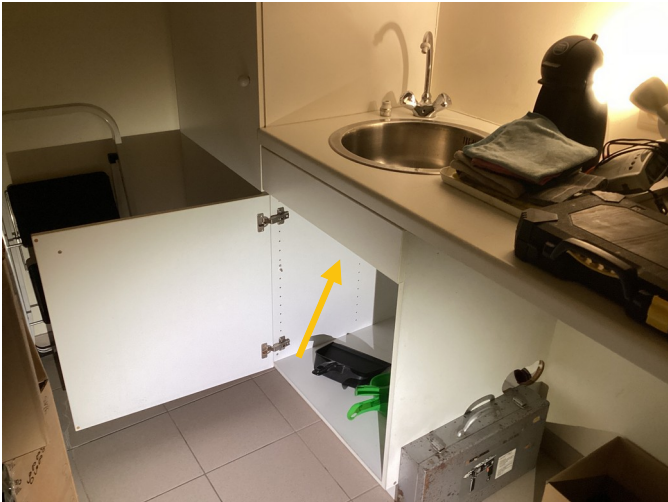
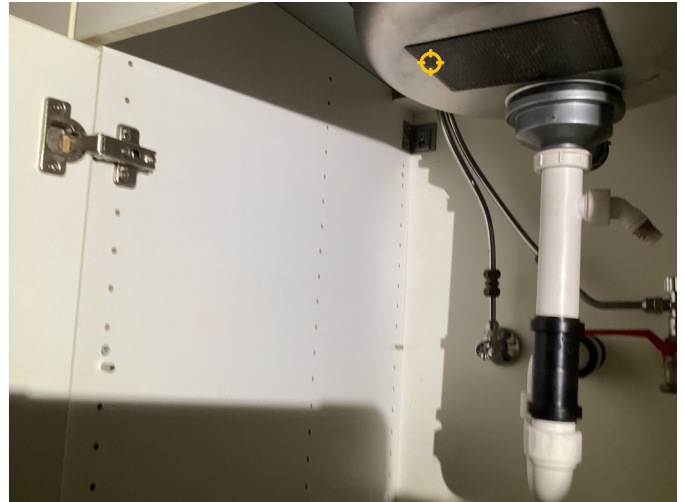
## Fiche 9: Ontdreuningsplaat/anti-dreunplaat onder spoelbak berging 1

Geen asbest

| # | Type | Referentie | Resultaat |
|---|---|---|---|
| 9.1 | Puntmonster | M02 | Geen asbest |
