# Asbestinventarisatetest

Meiweg 125, 8550 Zwevegem

Attestnummer : 20260730-000066.000

Uitgegeven op : 30.07.2026

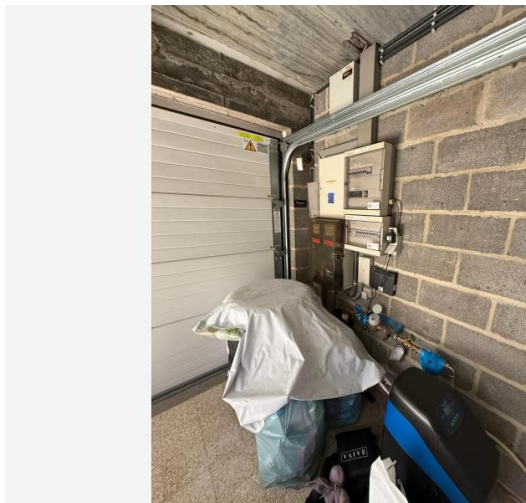
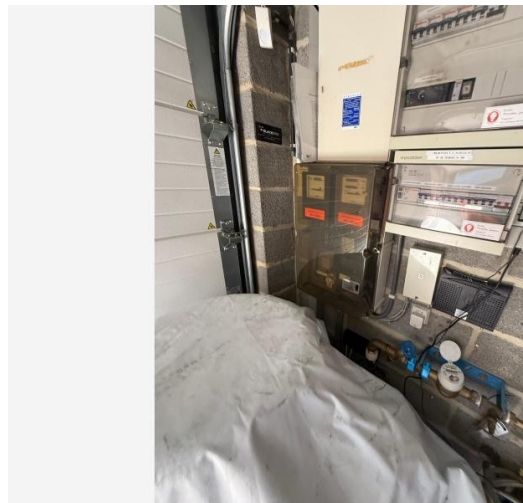
# Fiche 1: Bakeliet - elektrische installatie (teller omkast)

| Eindbeoordeling materiaalrisico | Zeer laag materiaalrisico en/of zeer lage kans op vezelvrijgave |

| Asbestsoort (vezeltype) | Crocidoliet aanwezig |
| Toestand van het materiaal | Licht beschadigd, licht verweerd. Intacte calciumsilicaatplaat of materiaal met categorie 3-gebondenheid |

| Opmerking | Betreft alle bakelieten schakelmateriaal + verdeeldozen in het pand. |

- Zorg voor een veilig beheer. Vermijd het beschadigen van het asbestmateriaal. Controleer de toestand jaarlijks op wijzigingen.

- Eenvoudige handelingen: mag via doe-het-zelf of door werknemer(s) met opleidingsattest eenvoudige handelingen  
De bakelieten omkast kan zonder deze te breken, verwijderd / losgeschroeft worden. Mag via doe het zelf verwijderd worden.

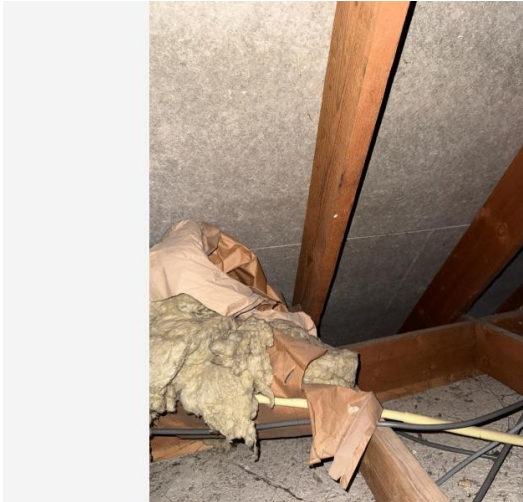
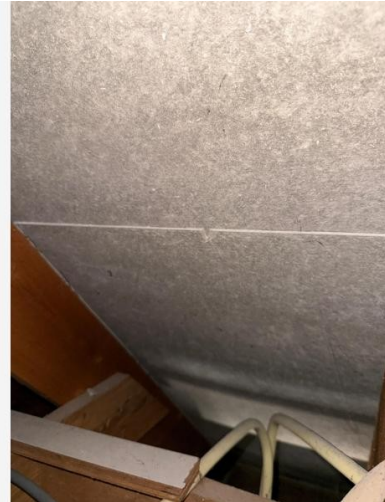
## Fiche 2: Onderdak platen (Menuiserie) staalname asbesthoudend

| Eindbeoordeling materiaalrisico | Zeer laag materiaalrisico en/of zeer lage kans op vezelvrijgave |

| Asbestsoort (vezeltype) | Alleen chrysotiel aanwezig |
| Toestand van het materiaal | Licht beschadigd, licht verweerd. Intacte calciumsilicaatplaat of materiaal met categorie 3-gebondenheid |

| # | Type | Referentie | Resultaat |
|---|---|---|---|
| 2.1 | Puntmonster | 07 | Chrysotiel |

- Zorg voor een veilig beheer en verwijder dit asbestmateriaal wanneer het bij werken eenvoudig bereikbaar wordt. Controleer de toestand jaarlijks op wijzigingen.

- Eenvoudige handelingen: mag via doe-het-zelf of door werknemer(s) met opleidingsattest eenvoudige handelingen  
De platen kunnen tijdens werkzaamheden zonder deze te beschadigen, verwijderd worden. Dit mag via eenvoudige handelingen verwijderd worden. Draag de gepaste PBM's. Raadpleeg volgende link:

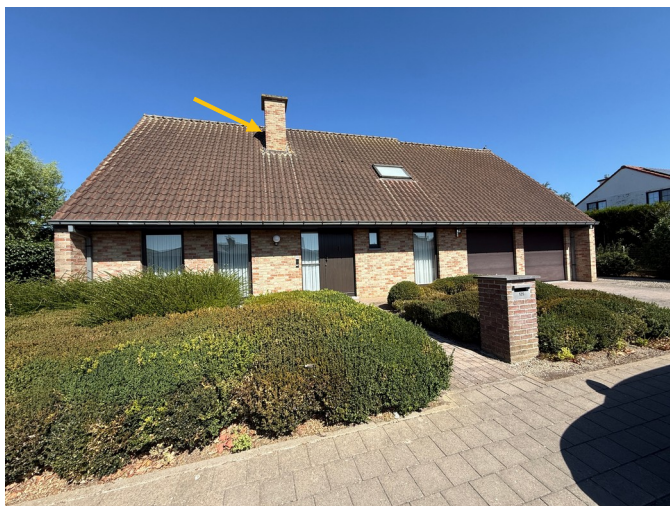
**Reden:** Het te onderzoeken materiaal situeert zich hoger dan 3,50 m te rekenen vanaf een veilige ondergrond

**Uitleg van de asbestdeskundige:** Door de hoogte en de binnenaafwerking kon de binnenkant van de schouw niet worden geïnspecteerd.

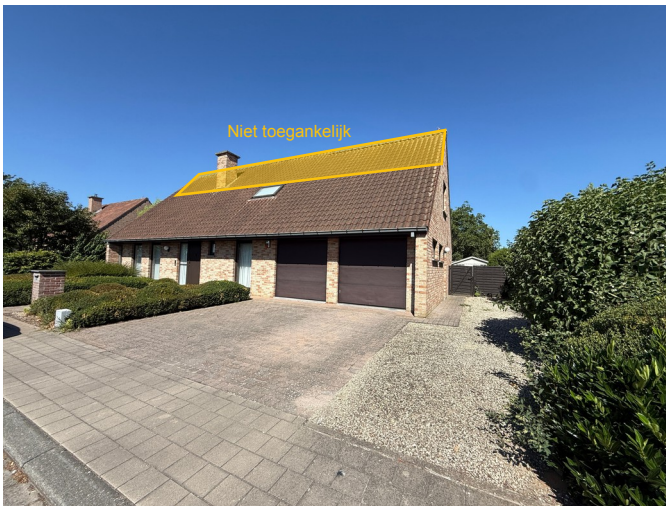
**Reden:** Het te onderzoeken materiaal situeert zich hoger dan 3,50 m te rekenen vanaf een veilige ondergrond

**Uitleg van de asbestdeskundige:** De zolder werd dichtgemaakt, niet toegankelijk. Het onderdak kon niet worden waargenomen aangezien de pannen werden aaneengenageld.

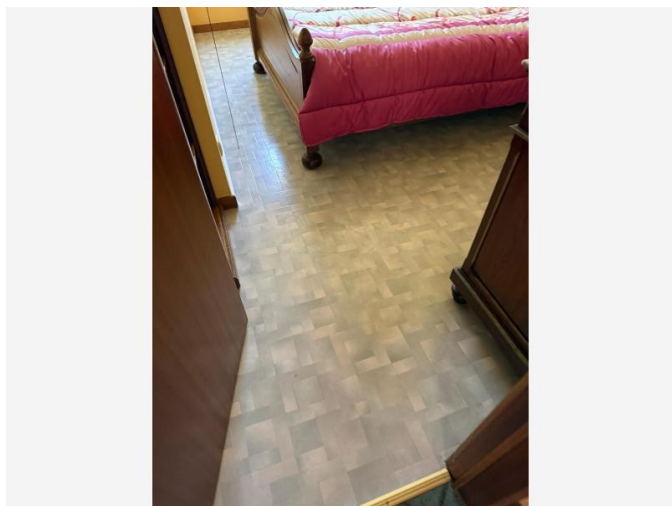
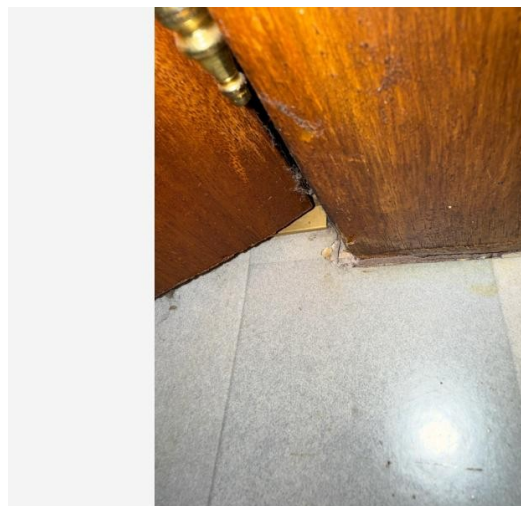
| Basis voor advies | De asbestdeskundige beoordeelt het materiaal als niet-asbestverdacht. |

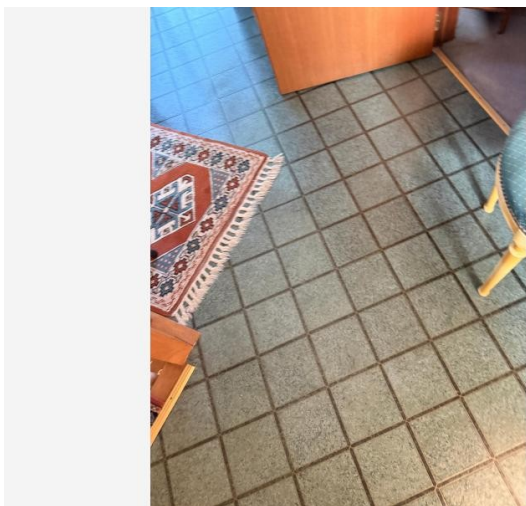
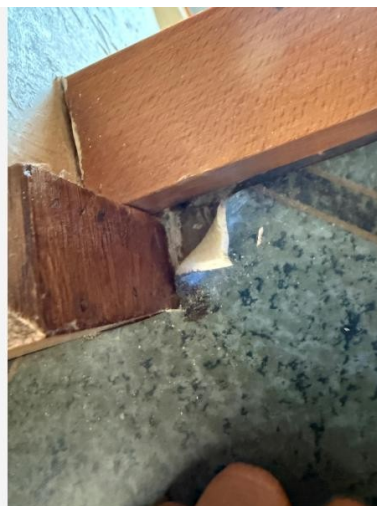
| Basis voor advies | De asbestdeskundige beoordeelt het materiaal als niet-asbestverdacht. |

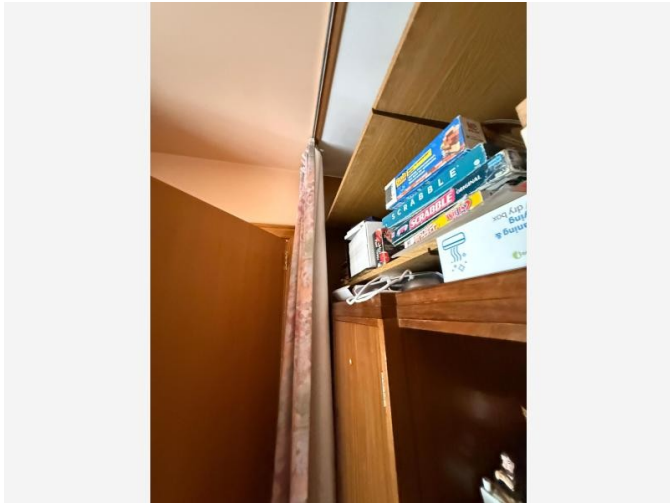
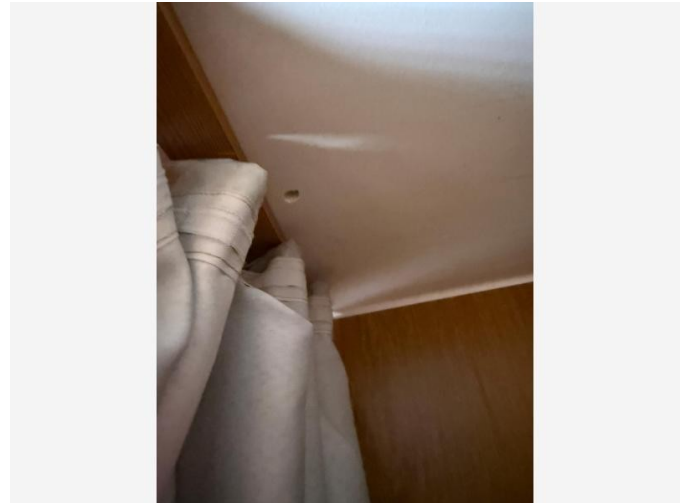
## Fiche 8: Pleisterwerk plafonds

Geen asbest

| # | Type | Referentie | Resultaat |
|---|---|---|---|
| 8.1 | Mengmonster | 02 | Geen asbest |

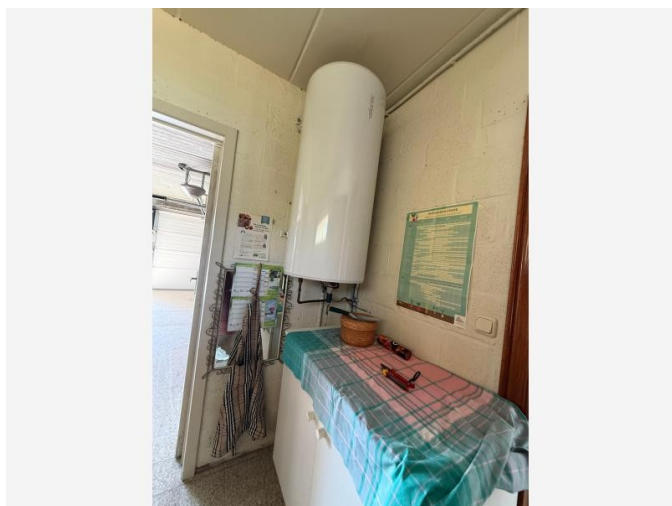
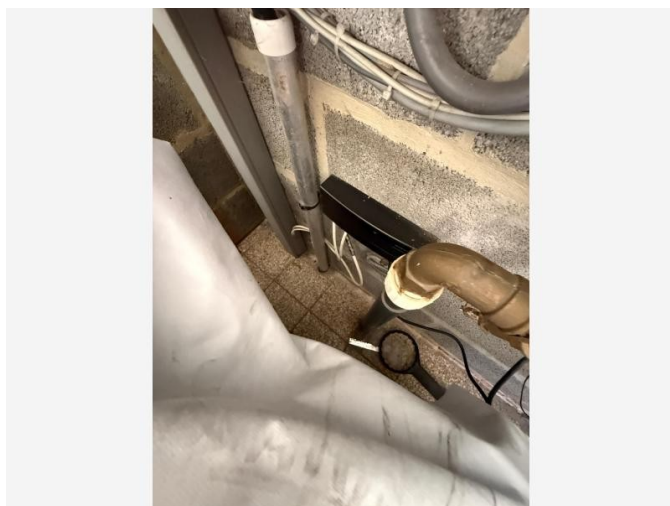
### Fiche 10: Boiler

| Beschrijving | Notitie | Terug te vinden op plannen |
|---|---|---|
| Fiche 10: Boiler | niet asbest verdacht. | Plan 1.1: Gelijkvloers |

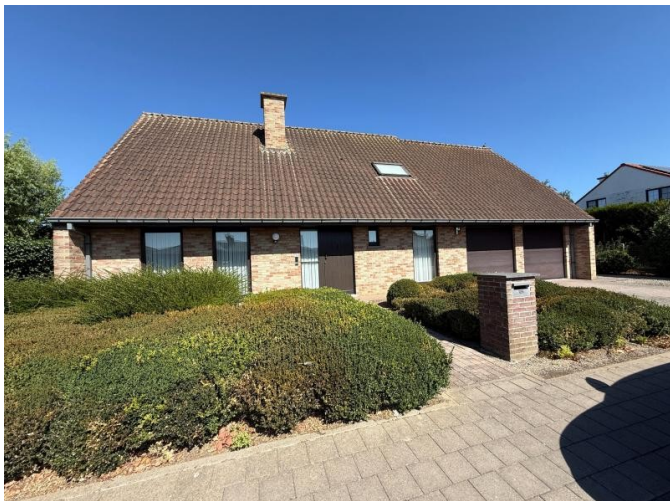
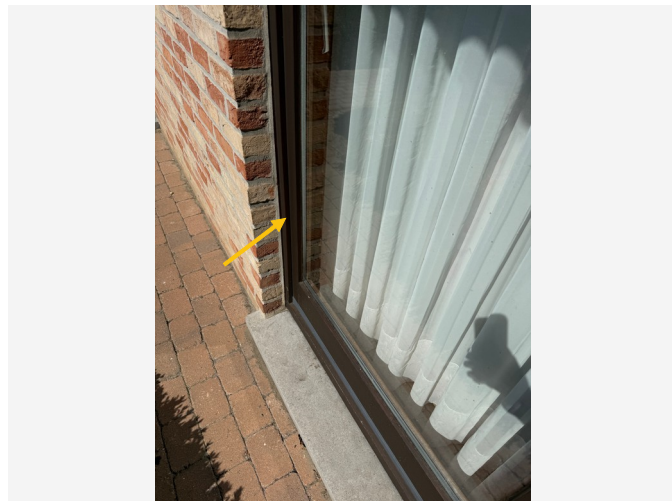
## Fiche 11: Mastiek (niet asbestverdacht)

| Beschrijving | Notitie | Terug te vinden op plannen |
|---|---|---|
| Fiche 11: Mastiek (niet asbestverdacht) | Betreft alle soepele mastiek (silicone) | Plan 1.1: Gelijkvloers |
