# Asbestinventarisatetest

Oudstrijderslaan 4, 8920 Langemark-Poelkapelle

Attestnummer : 20251125-000098.000

Uitgegeven op : 25.11.2025

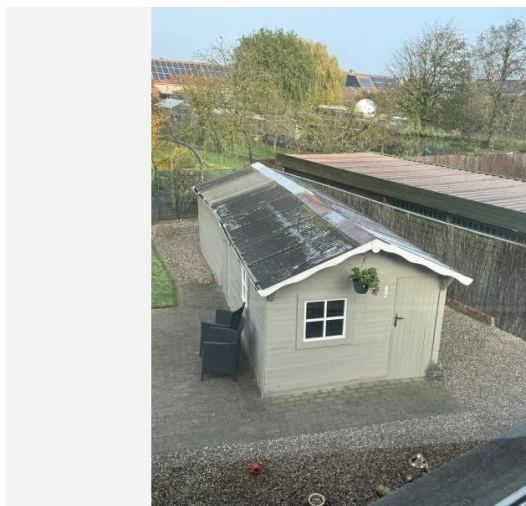
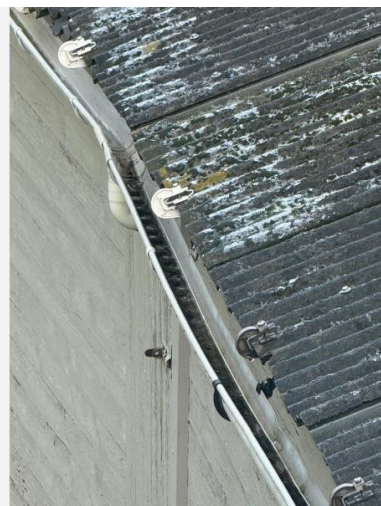
| Fiche 1: Sediment / slib in dakgoot..... | 15 |

Het asbestmateriaal valt onder de mijlpaal van 2040.

**Dringend verwijderen**

| Beschrijving | Sediment / slib in dakgoot |
| Bron van de resten | Golfplaten |
| Gebondenheid resten | Niet hecht |
| Opmerking | Door de hoogte kon de hoeveelheid niet worden ingeschat. |

- Verwijder het asbestafval.

- Eenvoudige handelingen: mag via doe-het-zelf of door werknemer(s) met opleidingsattest eenvoudige handelingen  
Draag gepaste veiligheidskledij tijdens de verwijdering. Vermijd stofvorming. Mag via doe het zelf verwijderd worden.

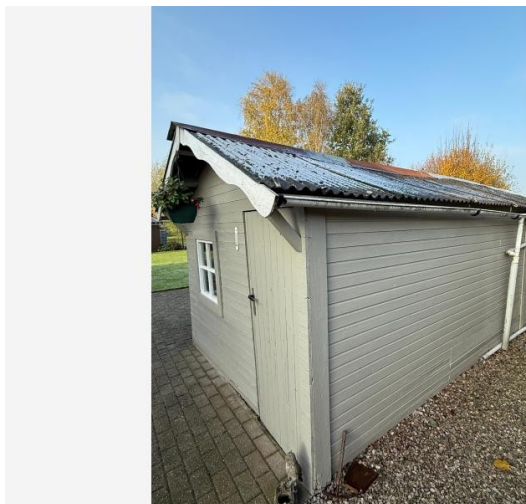
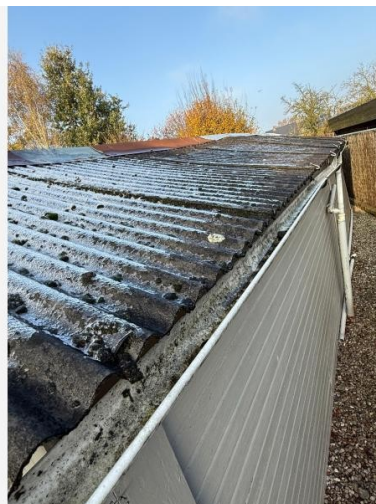
| Fiche 2: Golfplaten asbesthoudend..... | 17 |

Het asbestmateriaal valt onder de mijlpaal van 2034.

Verwijderen

| Eindbeoordeling materiaalrisico | Verhoogd materiaalrisico en/of verhoogde kans op vezelvrijgave |

| Asbestsoort (vezeltype) | Crocidoliet aanwezig |
| Toestand van het materiaal | Licht beschadigd, licht verweerd. Intact calciumsilicaatmateriaal of categorie III 'gebondenheid' |

| Beschrijving | Golfplaten asbesthoudend |
| Hoeveelheid (oppervlakte - aantal) | • 30,00 m <sup>2</sup> - 1 stuk |

- Zorg voor een veilig beheer. Vermijd het beschadigen van het asbestmateriaal. Controleer de toestand jaarlijks op wijzigingen.
- Hemelwater dat afspoelt van asbestcement daken of gevels kan asbestdeeltjes bevatten. Gebruik het enkel voor gesloten circuits (bv. spoelen toiletten). Reinig na het vervangen van het dak of de gevel de dakgoten en regenwaterput of -ton om asbesthoudend sediment of slib te verwijderen

- Eenvoudige handelingen: mag via doe-het-zelf of door werknemer(s) met opleidingsattest eenvoudige handelingen  
De platen kunnen tijdens werkzaamheden zonder deze te beschadigen verwijderd worden door werknemers met een opleidingsattest. Draag de gepaste PBM's.

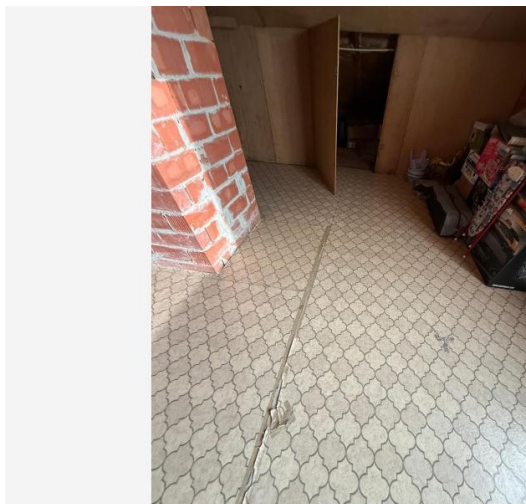
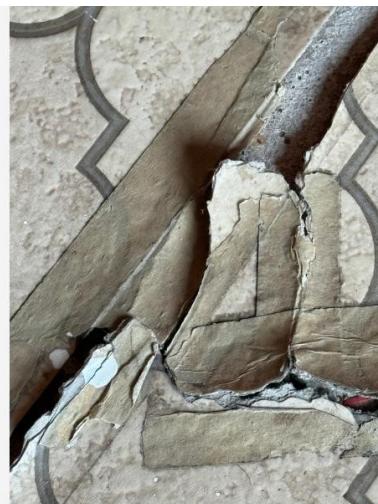
| Fiche 3: Vloerzeil monsternamen asbesthoudend..... | 20 |

Het asbestmateriaal valt onder de mijlpaal van 2034.

Verwijderen

| Eindbeoordeling materiaalarisico | Verhoogd materiaalarisico en/of verhoogde kans op vezelvrijgave |

| Gebondenheid | Categorie 2: niet-hechtgebonden met matrix |
| Asbestsoort (vezeltype) | Alleen chrysotiel |
| Asbestconcentratie | Hoog ( $\geq 50\%$ ) |
| Toestand van het materiaal | Licht beschadigd, licht verweerd. Intact calciumsilicaatmateriaal of categorie III 'gebondenheid' |

| # | Type | Referentie | Resultaat |
|---|---|---|---|
| 3.1 | Puntmonster | 03 | Chrysotiel |

- Zorg voor een veilig beheer. Vermijd het beschadigen van het asbestmateriaal. Controleer de toestand jaarlijks op wijzigingen.

- Hermetische zone (erkend asbestverwijderaar)  
Een erkend asbestverwijderaar zal beslissen over de verwijderingsmethode.

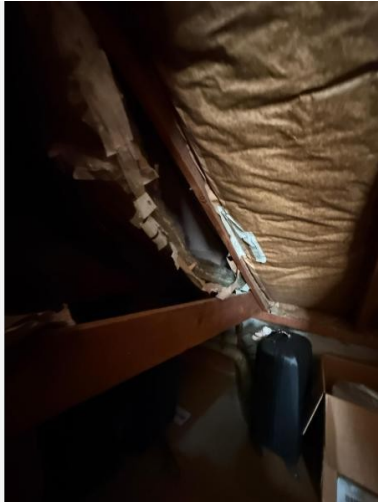
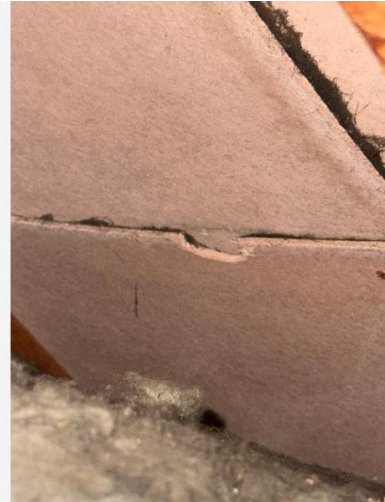
## Fiche 4: Onderdak platen (Menuiserie) staalname asbesthoudend

Het asbestmateriaal valt onder de mijlpaal van 2040.

Zorgvuldig beheren

| Eindbeoordeling materiaalarisico | Zeer laag materiaalarisico en/of zeer lage kans op vezelvrijgave |

| Asbestsoort (vezeltype) | Alleen chrysotiel |
| Toestand van het materiaal | Licht beschadigd, licht verweerd. Intact calciumsilicaatmateriaal of categorie III 'gebondenheid' |

| # | Type | Referentie | Resultaat |
|---|---|---|---|
| 4.1 | Puntmonster | 04 | Chrysotiel |

| Hoeveelheid (oppervlakte - dikte - aantal) | <ul style="list-style-type: none"><li>• 180,00 m<sup>2</sup> - 0,32 cm - 1 stuk</li><li>• 15,00 m<sup>2</sup> - 0,32 cm - 1 stuk</li></ul> |
| Eenvoudig bereikbaar | Nee<br><ul style="list-style-type: none"><li>• Het asbestmateriaal is bedekt (uitgezonderd laag verf, coating, behang, kunststof, textiel) en het wegnemen van het bedekkende materiaal kan niet zonder het bedekkende materiaal te beschadigen.</li></ul> |

- Zorg voor een veilig beheer en verwijder dit asbestmateriaal wanneer het bij werken eenvoudig bereikbaar wordt. Controleer de toestand jaarlijks op wijzigingen.
- Voer bijkomende staalname(s) uit.

- Eenvoudige handelingen: mag via doe-het-zelf of door werknemer(s) met opleidingsattest eenvoudige handelingen  
De platen kunnen tijdens werkzaamheden zonder deze te beschadigen, verwijderd worden. Dit mag via eenvoudige handelingen verwijderd worden. Draag de gepaste PBM's. Raadpleeg volgende link:

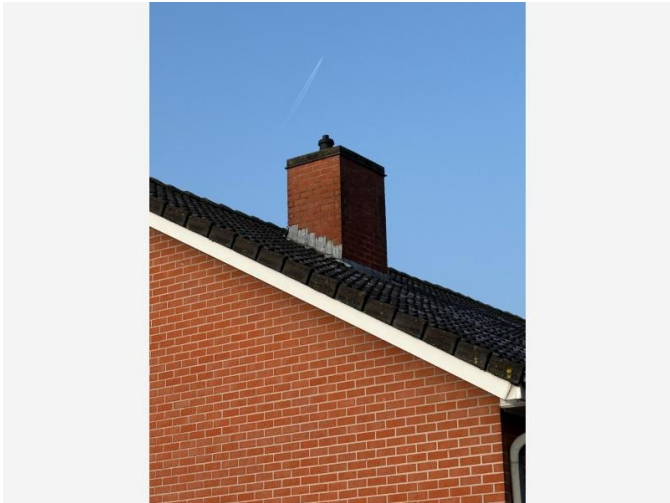
| Fiche 5: beperking schouw..... | 27 |

**Reden:** Het te onderzoeken materiaal situeert zich hoger dan 3,50 m te rekenen vanaf een veilige ondergrond

**Uitleg van de asbestdeskundige:** Door de hoogte en de binnenaafwerking kon de binnenkant van de schouw niet worden geïnspecteerd.

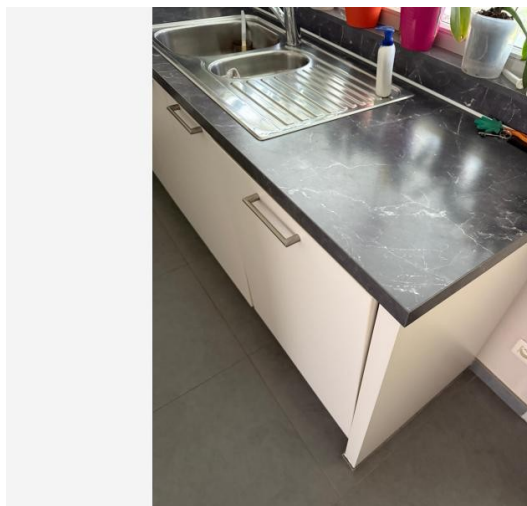
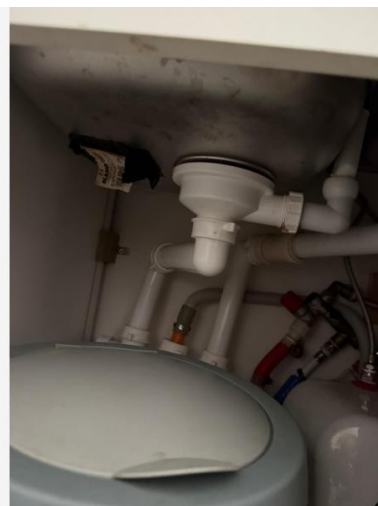
| Fiche 6: Lapje pompbak..... | 29 |

Niet asbestverdacht.

| Basis voor advies | De asbestdeskundige beoordeelt het materiaal als asbesthoudend op basis van een beoordeling met het blote oog. |

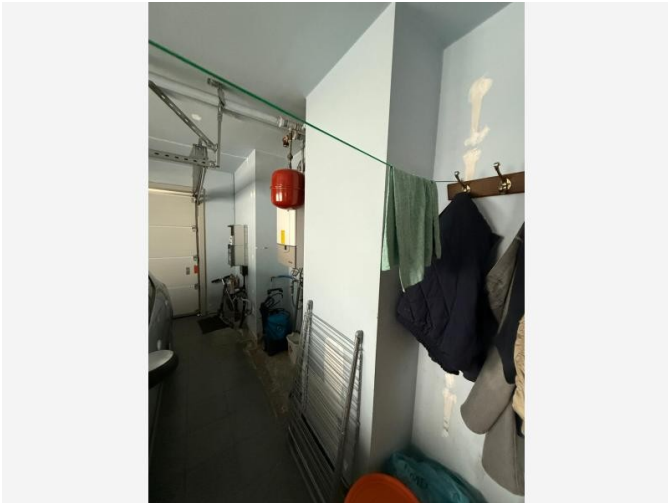
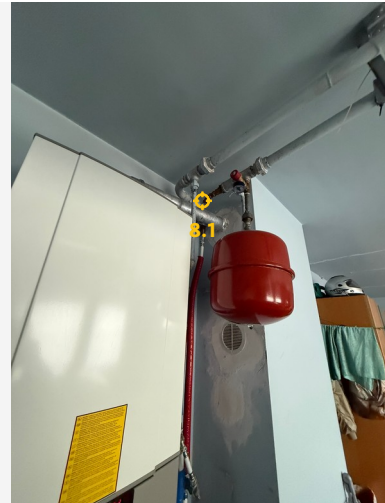
## Fiche 8: Pleisterwerk plafonds beperkt

Geen asbest

| # | Type | Referentie | Resultaat |
|---|---|---|---|
| 8.1 | Mengmonster | 02 | Geen asbest |

| Opmerking | Beperkt aantal plafonds zijn bepleisterd. |

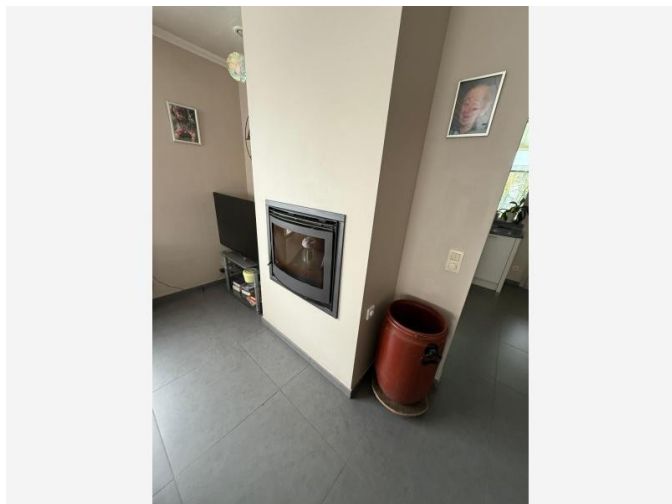
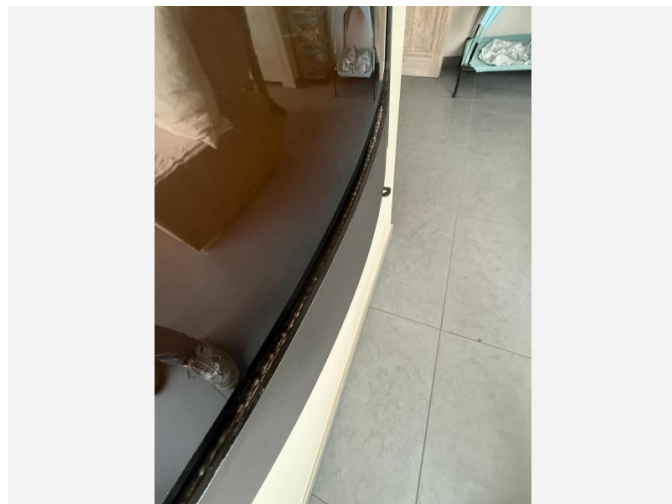
### Fiche 9: Koord kachel

| Beschrijving | Notitie | Terug te vinden op plannen |
|---|---|---|
| Fiche 9: Koord kachel | Geen asbest. | Plan 1.2: Gelijkvloers |

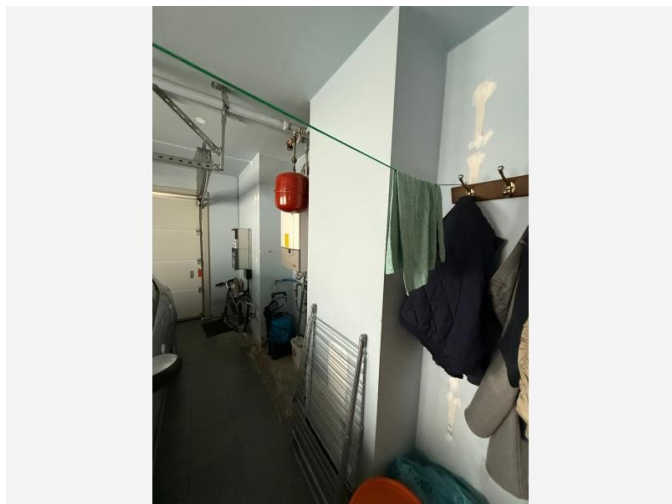
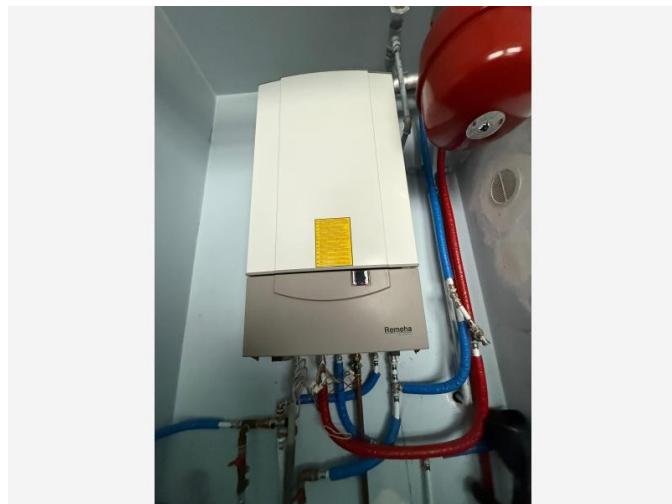
### Fiche 10: Ketel niet verdacht

| Beschrijving | Notitie | Terug te vinden op plannen |
|---|---|---|
| Fiche 10: Ketel niet verdacht | Ketel is niet asbestverdacht | Plan 1.2: Gelijkvloers |
