# Asbestinventarisatattest

Kwadepoelstraat 35, 8550 Zwevegem

Attestnummer : 20260127-000208.000

**Niet-asbestveilig**

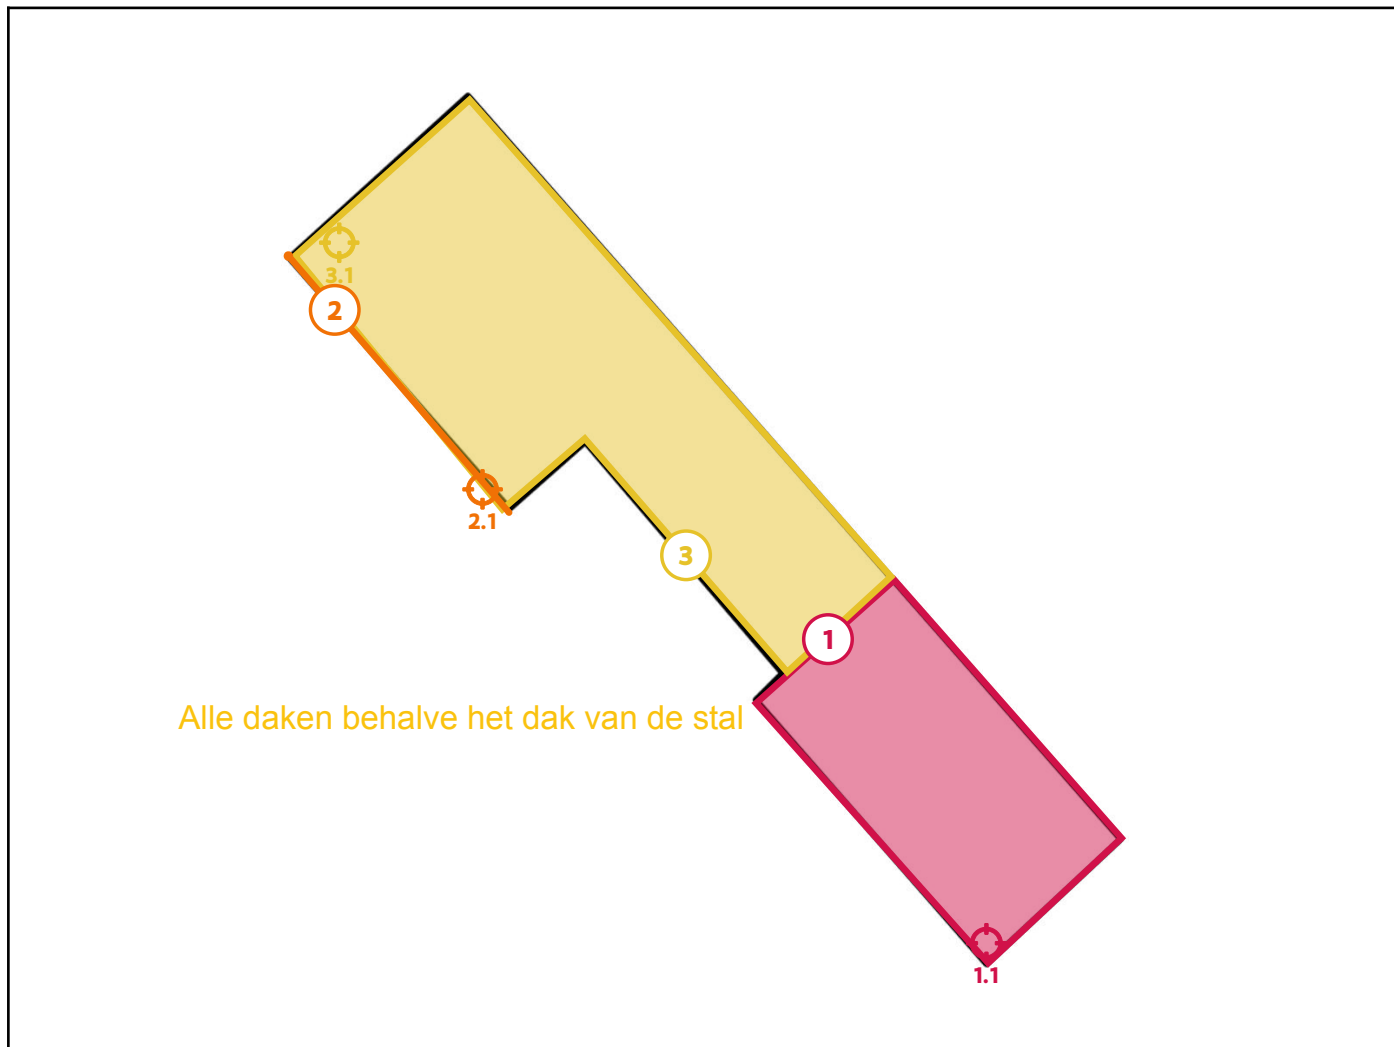
## Plan 1.11: Dakenplan

| Beschrijving | Type | Actie |
|---|---|---|
| 1. Golfplaten stal | Asbestmateriaal | Dringend verwijderen |
| 2. Asbestleien gevel | Asbestmateriaal | Verwijderen |
| 3. Onderdak | Asbestmateriaal | Zorgvuldig beheren |

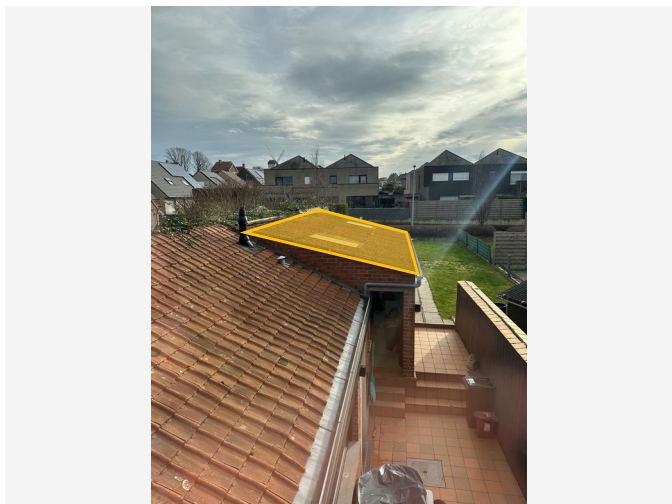
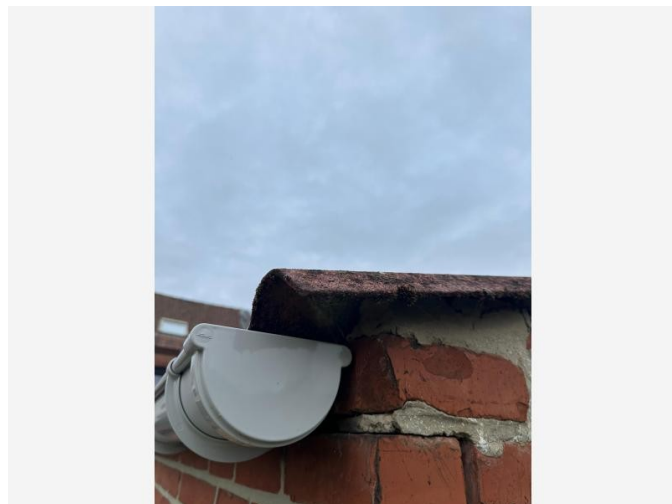
| Eindbeoordeling materiaalisico | Hoog materiaalisico en/of hoge kans op vezelvrijgave |

| Asbestsoort (vezeltype) | Crocidoliet aanwezig |
| Afschermingsgraad van het gehele materiaal | Geheel of deels (ook) vrij aan de binnenlucht |
| Toestand van het materiaal | Matig beschadigd, matig verweerd |

| # | Type | Referentie | Resultaat |
|---|---|---|---|
| 1.1 | Puntmonster | M3 | Crocidoliet, Chrysotiel |

| Beschrijving | Golfplaten stal |
| Asbestmateriaal | Dak- en gevelbekleding - Golfplaat |

**Dringend verwijderen**

- Zorg voor een veilig beheer. Vermijd het beschadigen van het asbestmateriaal. Controleer de toestand jaarlijks op wijzigingen.
- Zorg voor een veilig beheer en verwijder dit asbestmateriaal wanneer het bij werken eenvoudig bereikbaar wordt. Controleer de toestand jaarlijks op wijzigingen.
- Verwijder dit asbestmateriaal zo snel mogelijk. Volg de toestand goed op.
- Hemelwater dat afspoelt van asbestcement daken of gevels kan asbestdeeltjes bevatten. Gebruik het enkel voor gesloten circuits (bv. spoelen toiletten). Reinig na het vervangen van het dak of de gevel de dakgoten en regenwaterput of -ton om asbesthoudend sediment of slib te verwijderen

- Eenvoudige handelingen: enkel door erkend asbestverwijderaar  
Deze golfplaten dienen asap door een erkend asbestverwijderaar verwijderd te worden. Deze bevatten crocidoliet waardoor er een extra gevaar is. Gelieve bij verwijdering voldoende PBM's te voorzien (minstens FFP3-masker, handschoenen, aansluitend pak, ..)

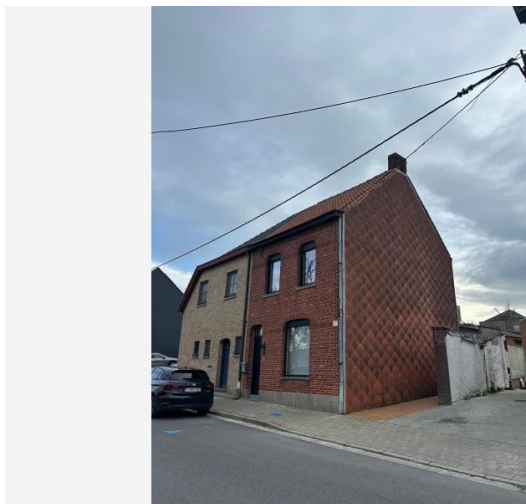
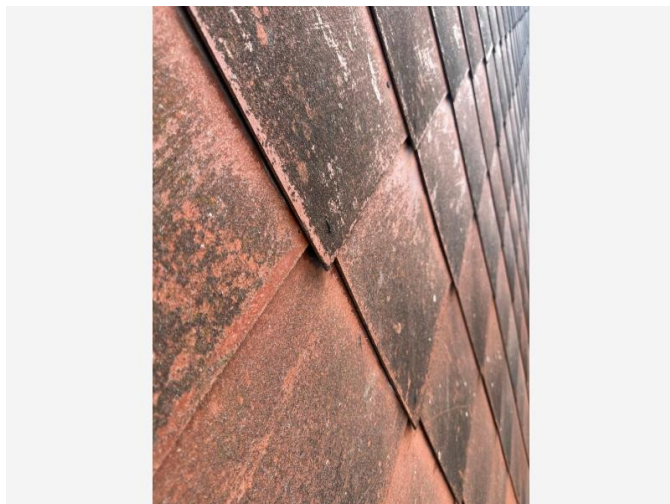
| Eindbeoordeling materiaalarisico | Verhoogd materiaalarisico en/of verhoogde kans op vezelvrijgave |

| Asbestsoort (vezeltype) | Alleen chrysotiel |
| Afschermingsgraad van het gehele materiaal | Geheel of deels vrij aan de buitenlucht |
| Toestand van het materiaal | Matig beschadigd, matig verweerd |

| # | Type | Referentie | Resultaat |
|---|---|---|---|
| 2.1 | Puntmonster | M4 | Chrysotiel |

| Beschrijving | Asbestleien gevel |

Verwijderen

- Zorg voor een veilig beheer. Vermijd het beschadigen van het asbestmateriaal. Controleer de toestand jaarlijks op wijzigingen.
- Verwijder dit asbestmateriaal zo snel mogelijk. Volg de toestand goed op.

- Eenvoudige handelingen: enkel door erkend asbestverwijderaar  
Gelieve deze asbestleien asap door een asbestverwijderaar (erkend) te laten verwijderen. Doe dit niet zelf. Contact met de leien is te vermijden.

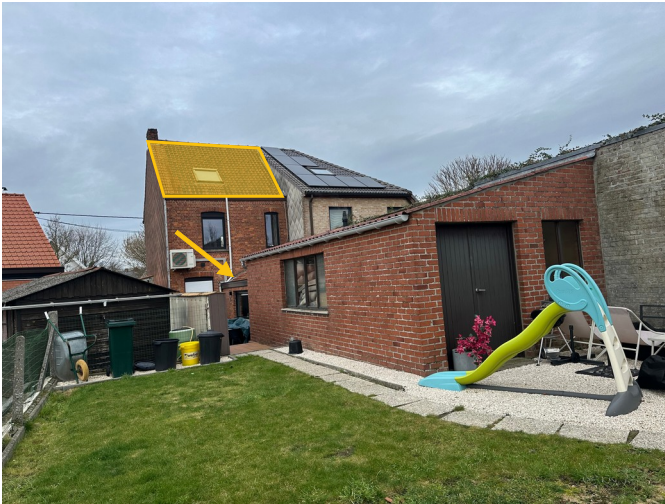
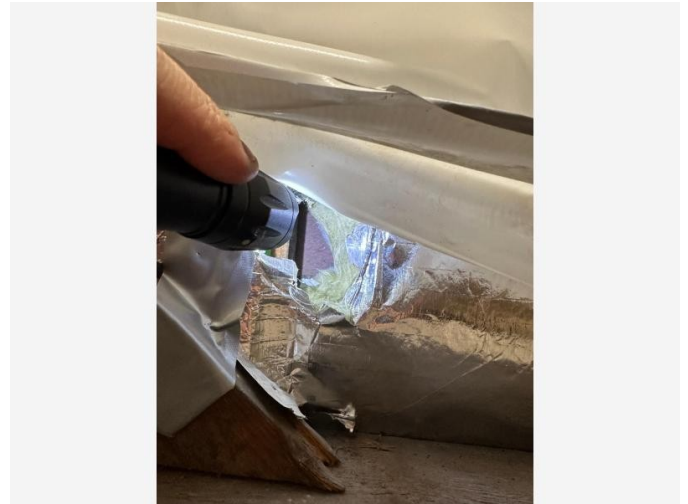
| Eindbeoordeling materiaalarisico | Laag materiaalarisico en/of verlaagde kans op vezelvrijgave |

| Asbestsoort (vezeltype) | Alleen chrysotiel |
| Toestand van het materiaal | Licht beschadigd, licht verweerd. Intact calciumsilicaatmateriaal of categorie III 'gebondenheid' |

| # | Type | Referentie | Resultaat |
|---|---|---|---|
| 3.1 | Puntmonster | M5 | Chrysotiel |

| Beschrijving | Onderdak |
| Opmerking | <p>Het onderdak werd vastgesteld in het dak van het hoofdgebouw. Voor de achterbouw kon de aanwezigheid van een onderdak niet nagekeken worden wegens de afwerking. Hoogstwaarschijnlijk is hetzelfde onderdak gebruikt hiervoor. Oppervlaktehoeveelheid is hoofd- en achterbouw.</p> <p>De onderdakplaten zijn in goede staat en zijn grotendeels bedekt door gyproc en/of isolatie.</p> |

Zorgvuldig beheren

- Zorg voor een veilig beheer. Vermijd het beschadigen van het asbestmateriaal. Controleer de toestand jaarlijks op wijzigingen.
- Sluit de ruimte luchtdicht af en vermijd het betreden van de ruimte.
- Zorg voor een veilig beheer en verwijder dit asbestmateriaal wanneer het bij werken eenvoudig bereikbaar wordt. Controleer de toestand jaarlijks op wijzigingen.

- Eenvoudige handelingen: enkel door erkend asbestverwijderaar  
Het onderdak mag enkel verwijderd worden door een erkend asbestverwijderaar/dakwerker. Doe dit niet zelf.

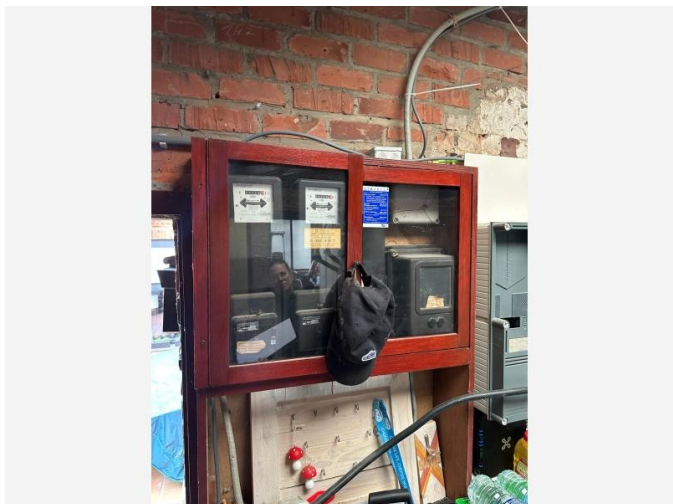
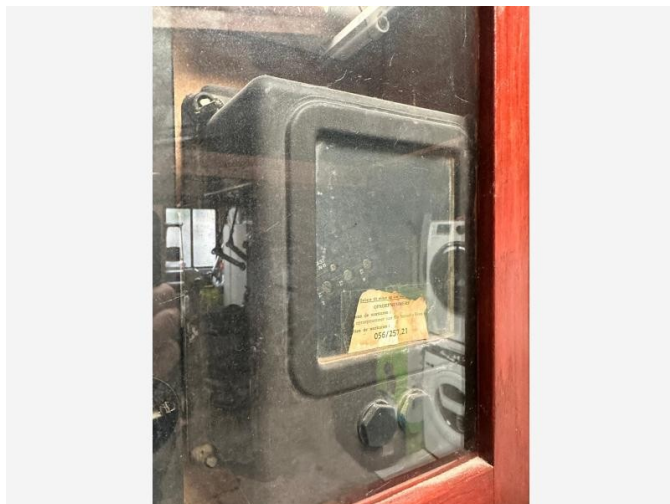
| Eindbeoordeling materiaalrisico | Zeer laag materiaalrisico en/of zeer lage kans op vezelvrijgave |

| Asbestsoort (vezeltype) | Alleen chrysotiel |
| Toestand van het materiaal | Onbeschadigd, niet verweerd |

| Beschrijving | Bakeliet elementen |

Zorgvuldig beheren

- Zorg voor een veilig beheer. Vermijd het beschadigen van het asbestmateriaal. Controleer de toestand jaarlijks op wijzigingen.

- Eenvoudige handelingen: mag via doe-het-zelf of door werknemer(s) met opleidingsattest eenvoudige handelingen  
Gelieve deze enkel te laten verwijderen door een erkend elektricien/verwijderaar. Doe dit niet zelf.

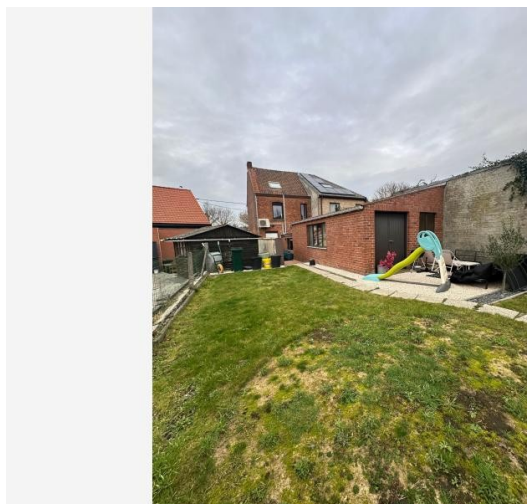
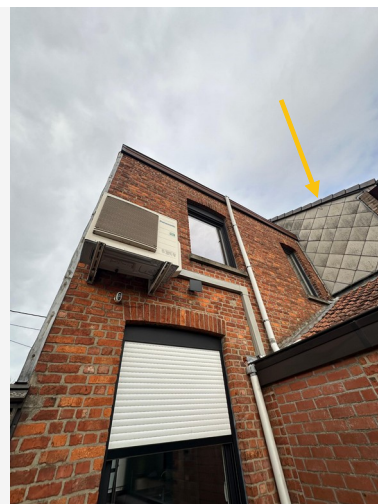
De rechtergevel van de linkerbuur bevat (hoogstwaarschijnlijk) asbestleien. Eventueel regenwater zal via de leien op het dak van nr 35 komen. Gelieve hiermee rekening te houden.

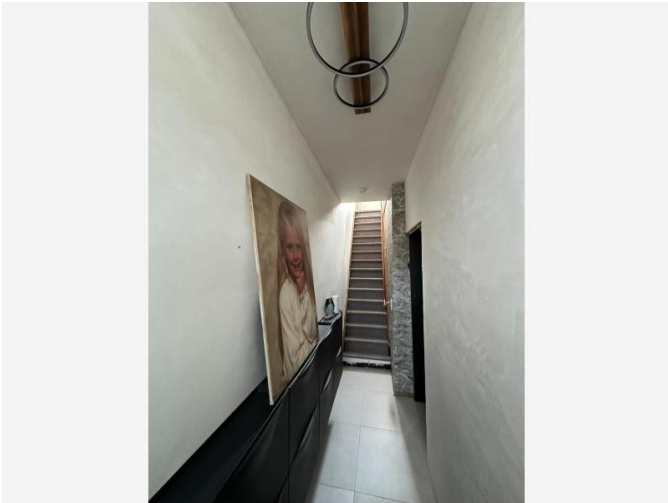
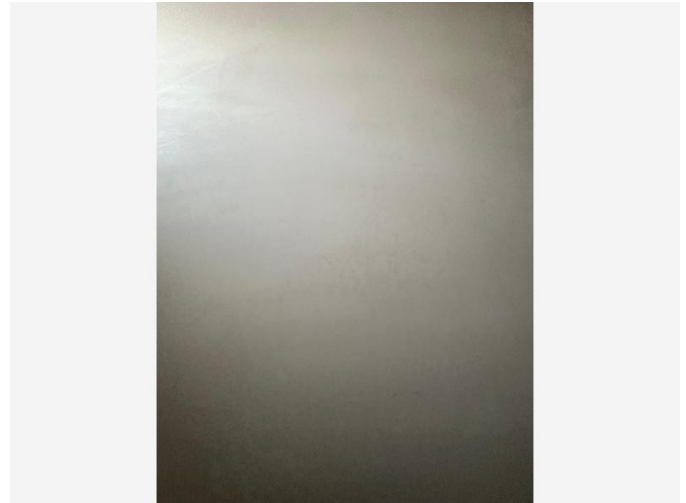
## Fiche 9: Pleisterwerk plafonds

Geen asbest

| # | Type | Referentie | Resultaat |
|---|---|---|---|
| 9.1 | Puntmonster | M2 | Geen asbest |

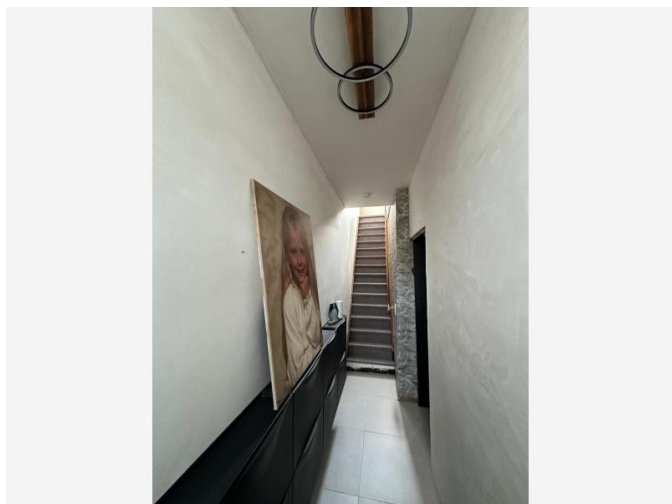
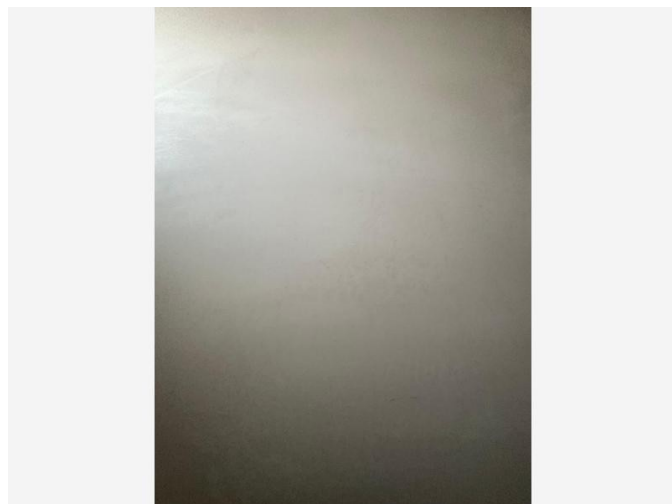
Geen asbest

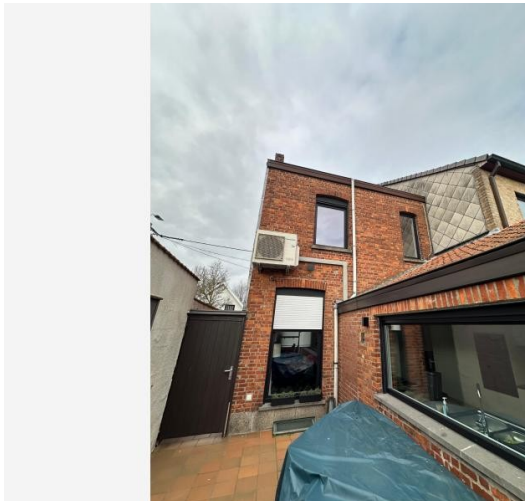
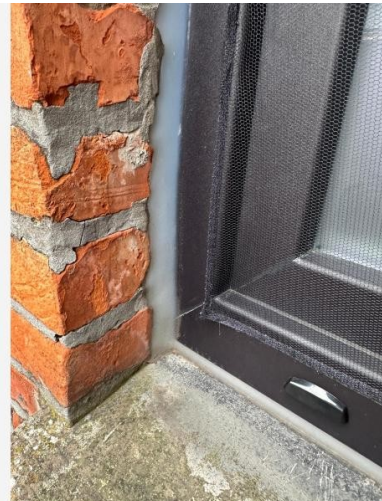
## Fiche 13: Afdichtingsmateriaal ramen

| Beschrijving | Notitie | Terug te vinden op plannen |
|---|---|---|
| Fiche 13: Afdichtingsmateriaal ramen | De ramen werden recent geplaatst | - |
