# Asbestinventarisatetest

Doorniksesteenweg 3B/101, 8580 Avelgem

Attestnummer : 20260219-000167.000

Uitgegeven op : 19.02.2026

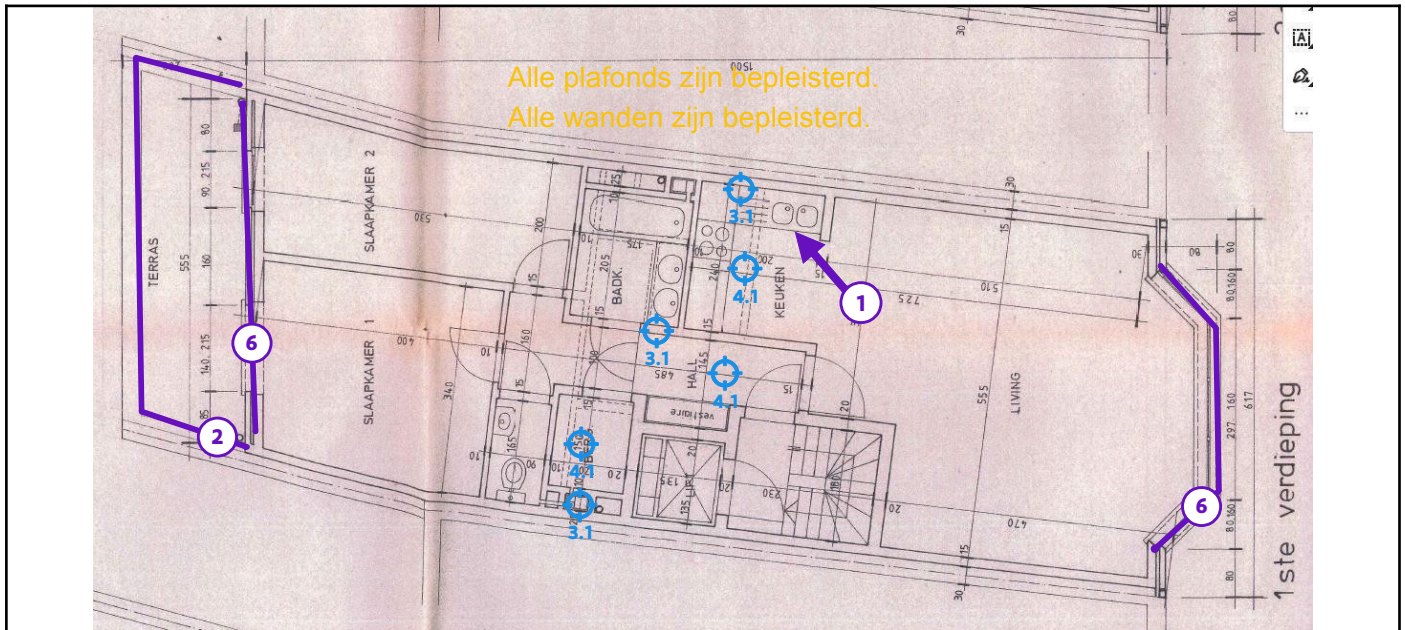
# Plan 1.1: Grondplan

Beschrijving	Type	Actie
1. Lapje pompbak	Advies	-
2. Niet verdachte dekstenen (beton)	Advies	-
3. Pleisterwerk wanden	Geen asbest	-
3.1 Code: 01	Mengmonster	-
4. Pleisterwerk plafonds	Geen asbest	-
4.1 Code: 02	Mengmonster	-
6. Mastiek (niet asbestverdacht)	Overige ruimte of materiaal	-

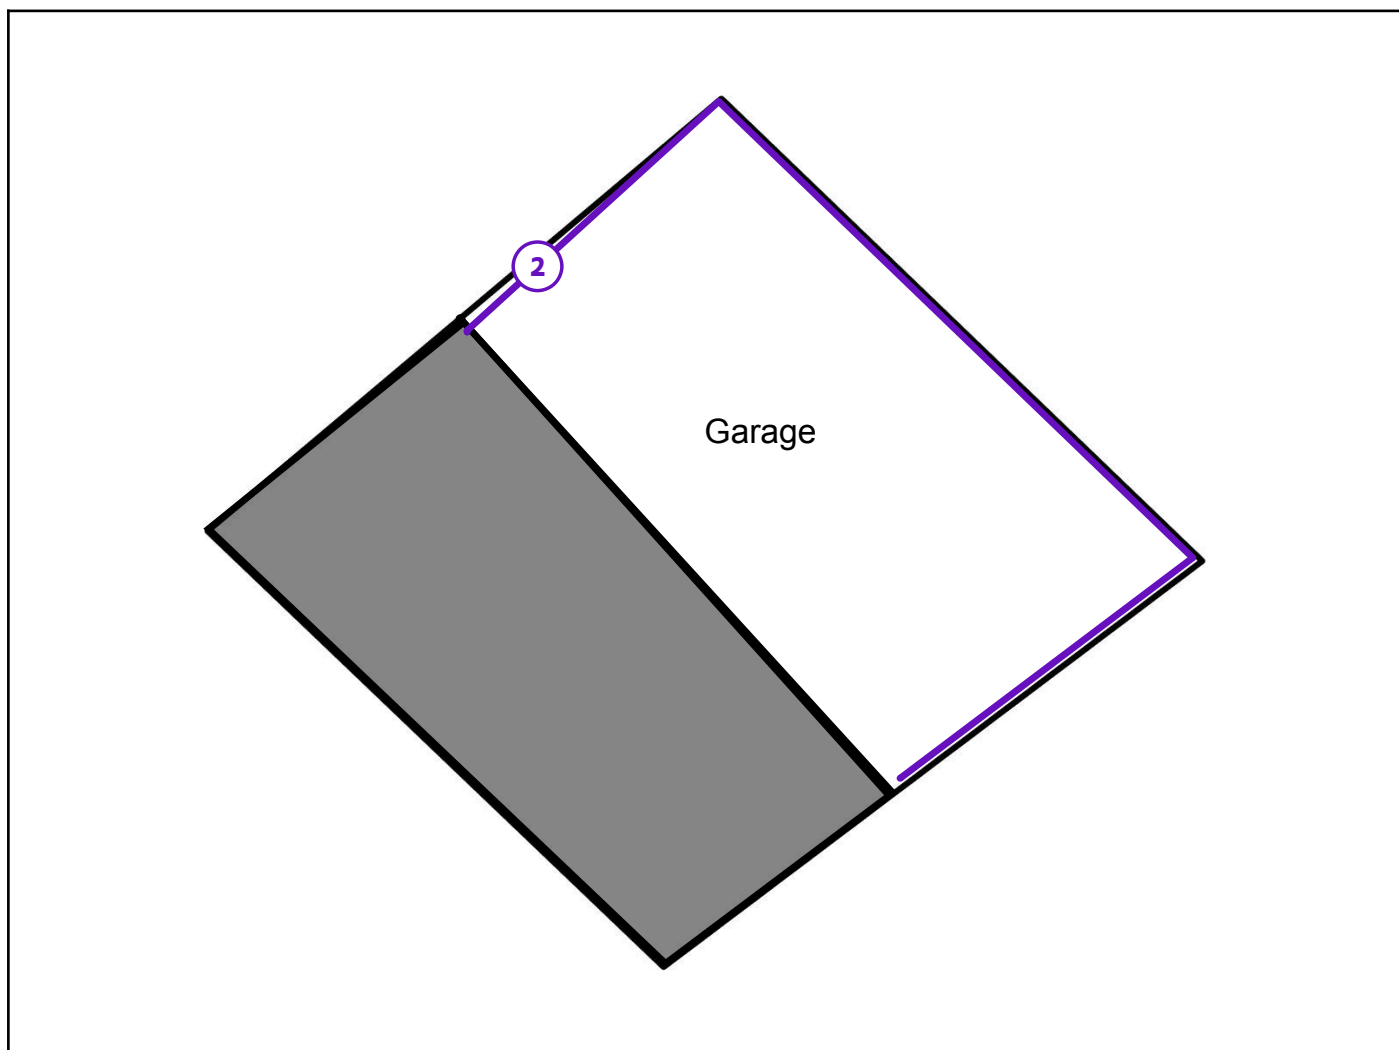
## Plan 2.1: Garage plan

Beschrijving	Type	Actie
2. Niet verdachte dekstenen (beton)	Advies	-

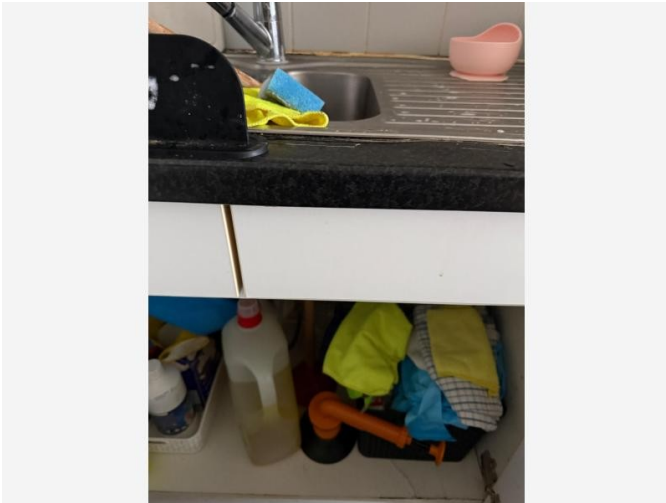
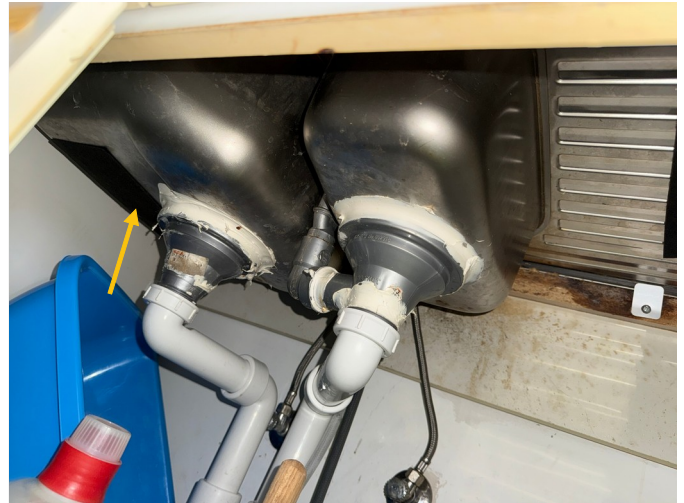
Niet asbestverdacht.

De asbestdeskundige beoordeelt het materiaal als asbesthoudend op basis van een beoordeling met het blote oog.

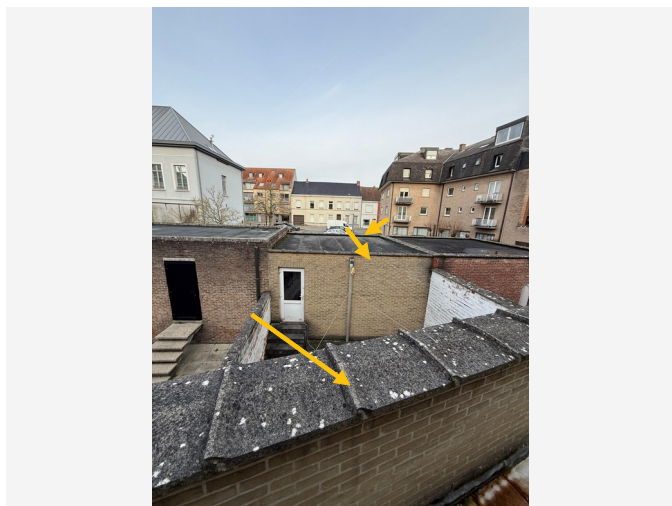
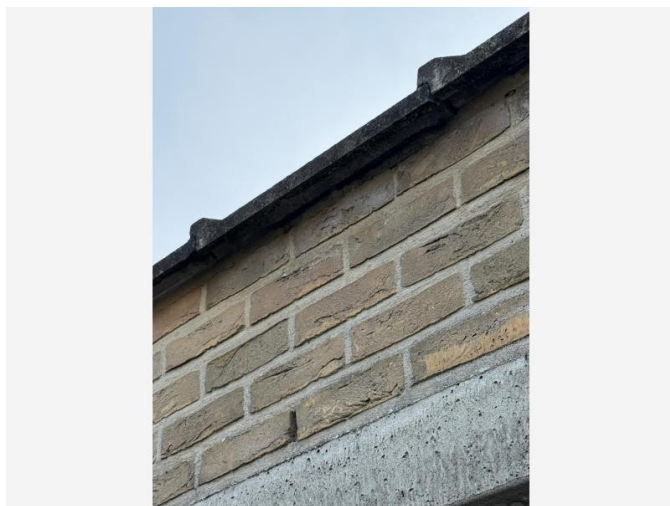
Niet asbesthoudend.

Basis voor advies	De asbestdeskundige beoordeelt het materiaal als niet-asbestverdacht.
-------------------	---

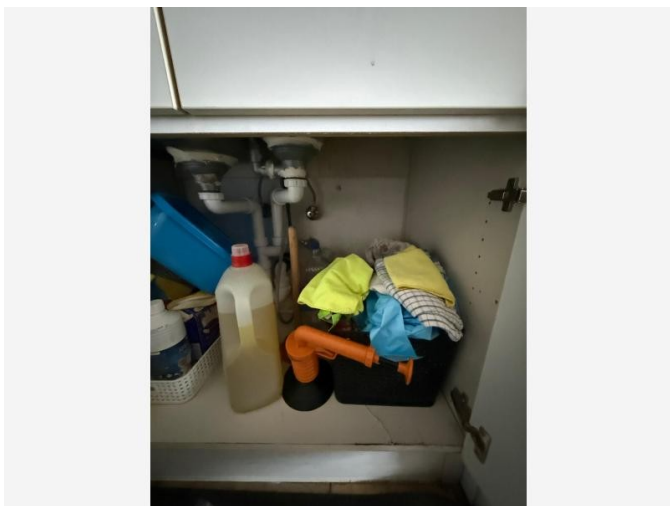
## Fiche 3: Pleisterwerk wanden

Geen asbest

#	Type	Referentie	Resultaat
3.1	Mengmonster	01	Geen asbest

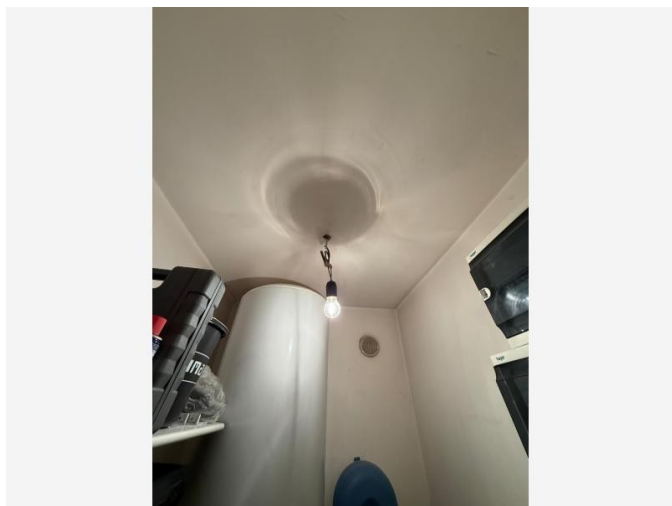
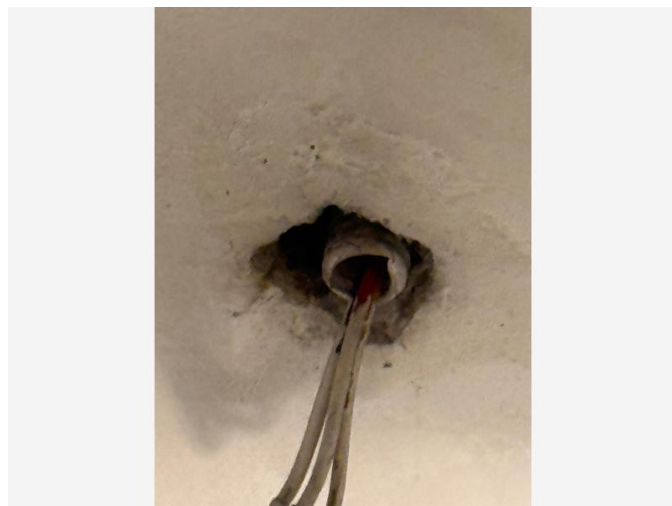
## Fiche 4: Pleisterwerk plafonds

Geen asbest

#	Type	Referentie	Resultaat
4.1	Mengmonster	02	Geen asbest

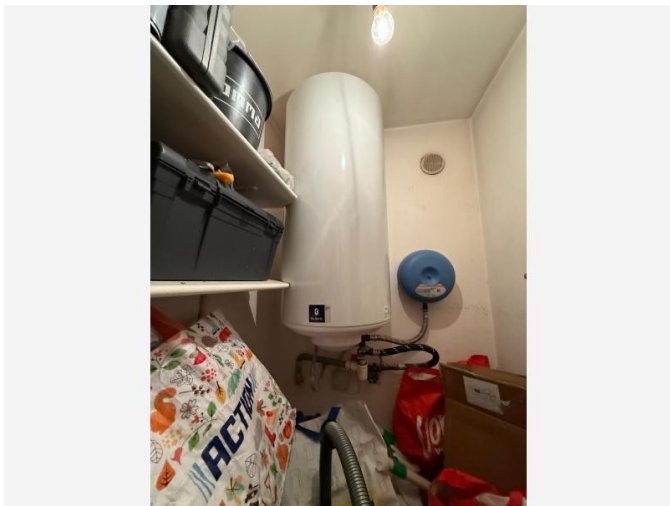
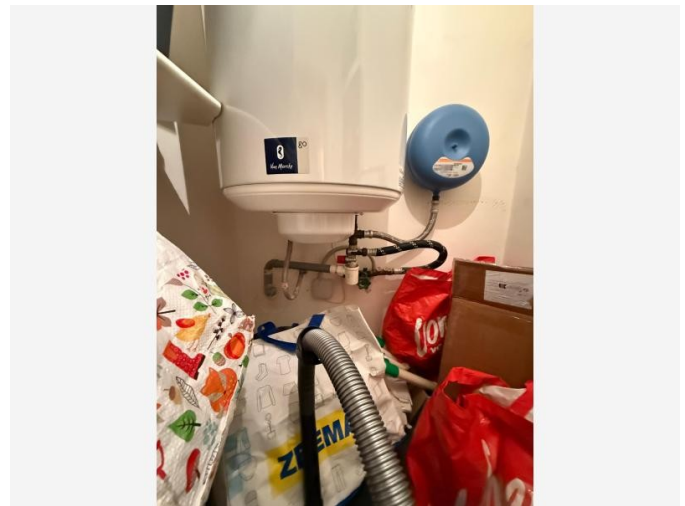
### Fiche 5: Stookketel / brander niet verdacht

Beschrijving	Notitie	Terug te vinden op plannen
Fiche 5: Stookketel / brander niet verdacht	Ketel is niet asbestverdacht	-
Fiche 6: Mastiek (niet asbestverdacht)	Betreft alle soepele mastiek (silicone)	Plan 1.1: Grondplan
