# Asbestinventarisatetest

Murissonstraat 308, 8930 Menen

Attestnummer : 20251016-000006.000

**Niet-asbestveilig**

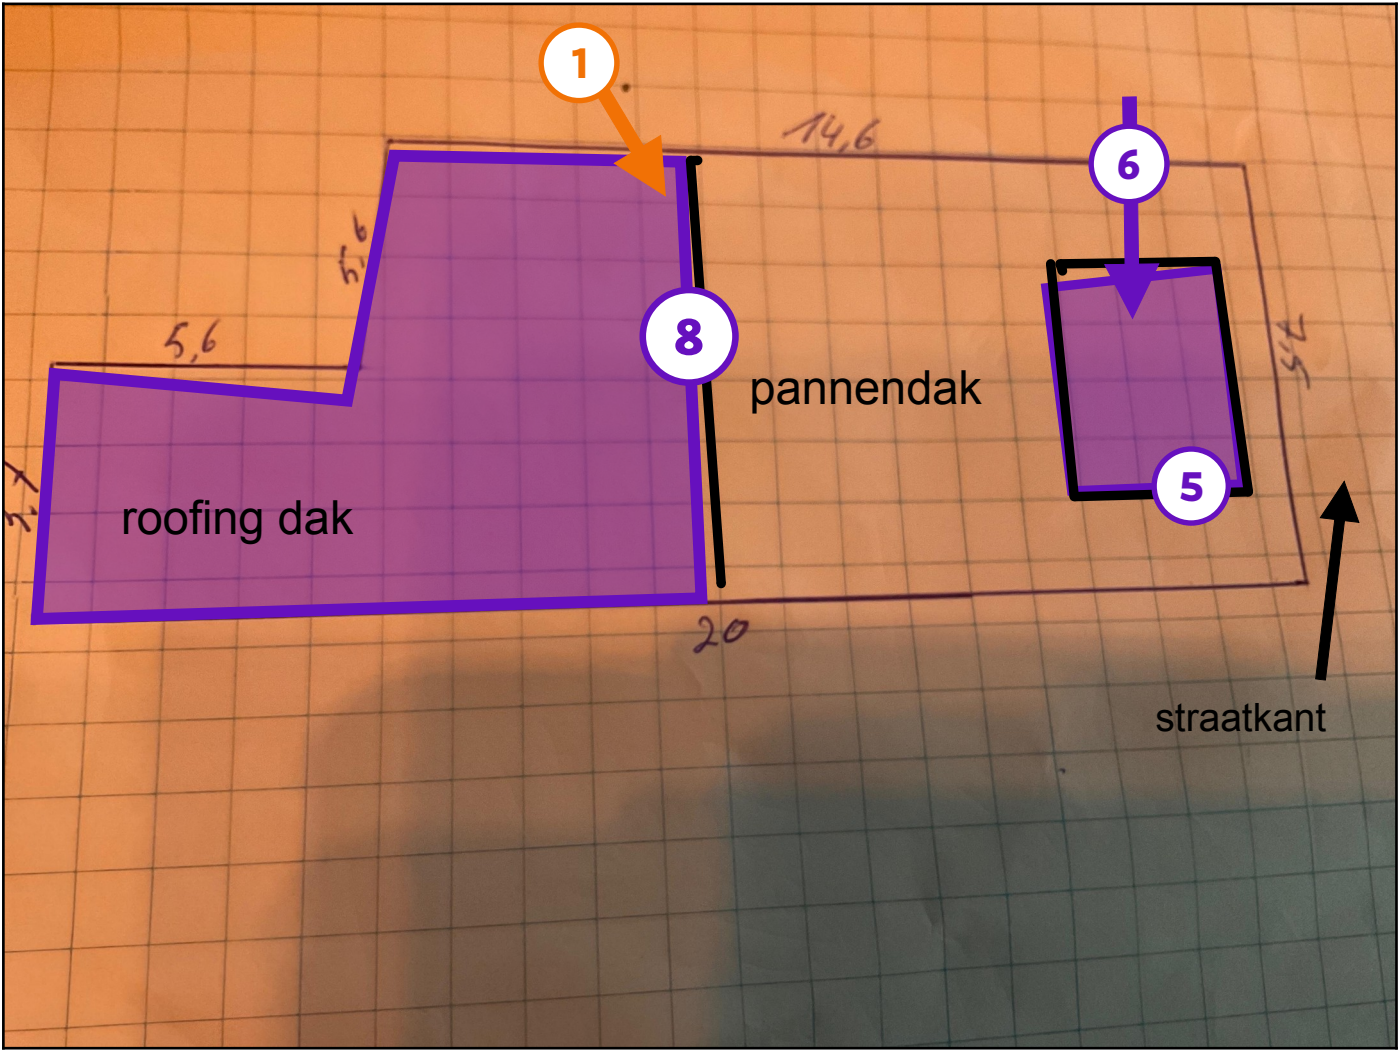
# Plan 1.3: Dak

| Beschrijving | Type | Actie |
|---|---|---|
| 1. Schouw | Asbestmateriaal | <a href="#">Verwijderen</a> |
| 5. Dakbedekking uitbouw dak. | Beperking | - |

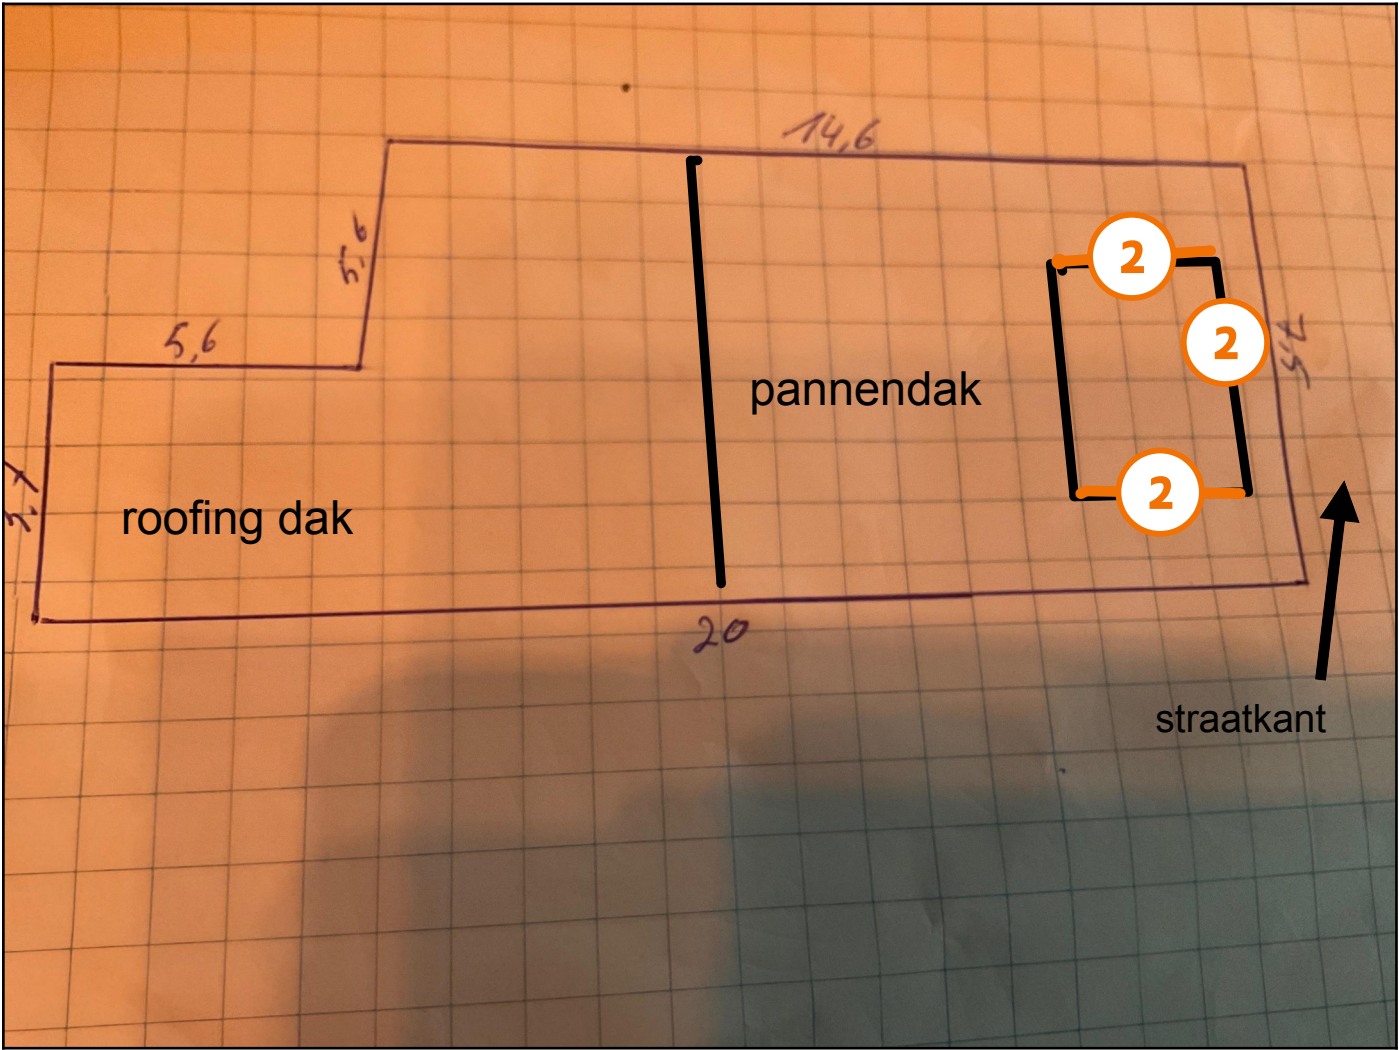
Plan 1.4: Dak.

| Beschrijving | Type | Actie |
|---|---|---|
| 2. Gevelleien . | Asbestmateriaal | Verwijderen |

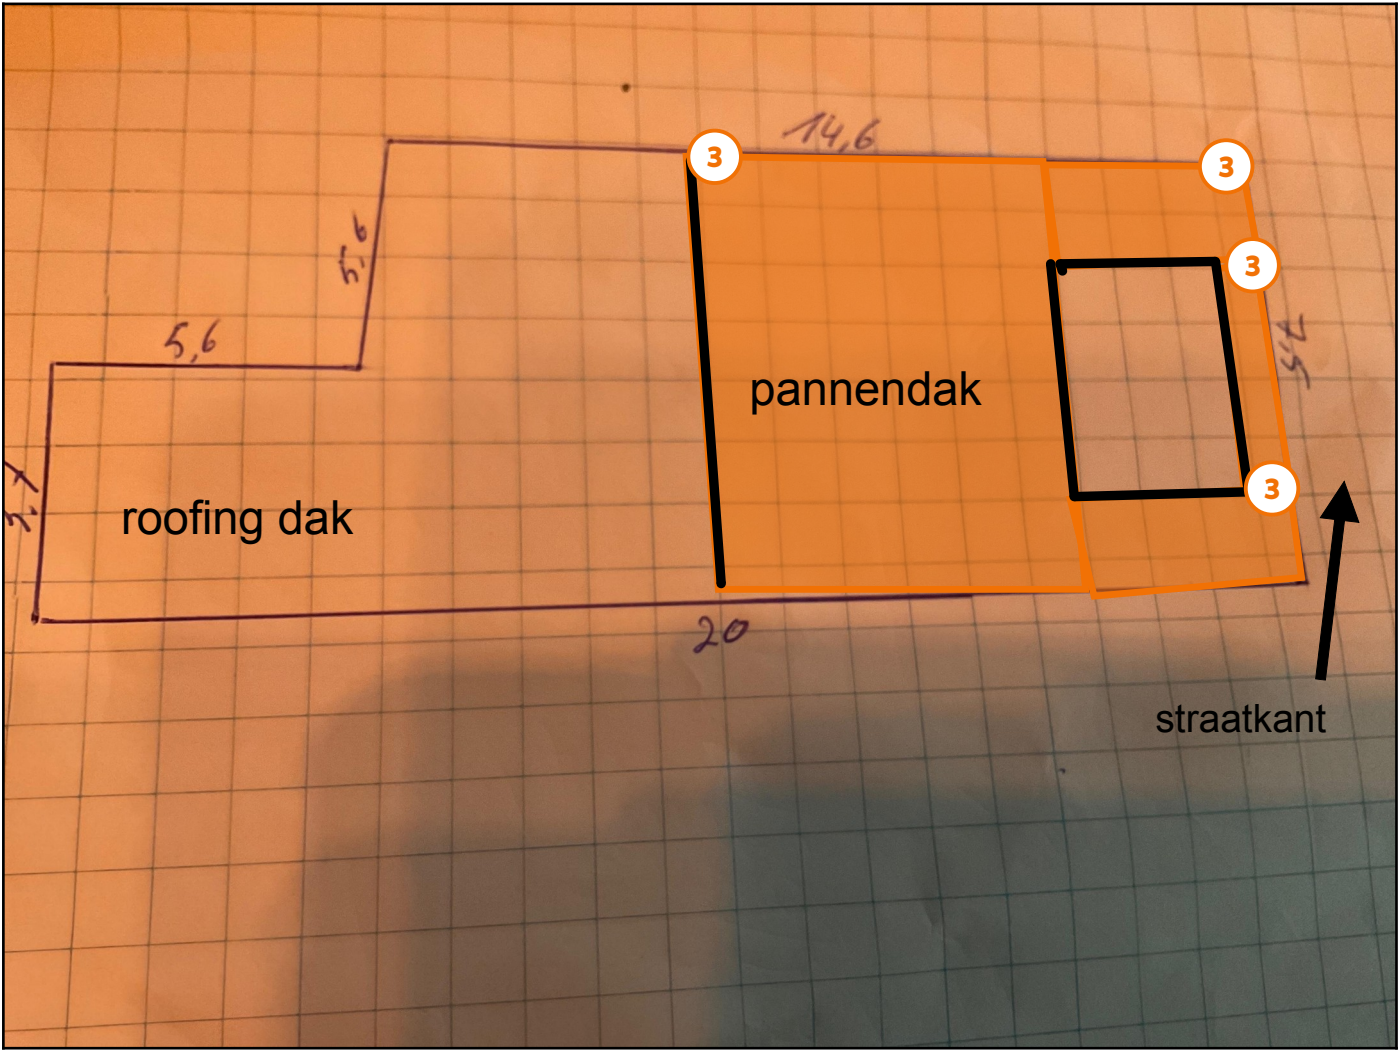
Plan 1.5: Dak .

| Beschrijving | Type | Actie |
|---|---|---|
| 3. Onderdakplaten | Asbestmateriaal | Maatregelen nemen |

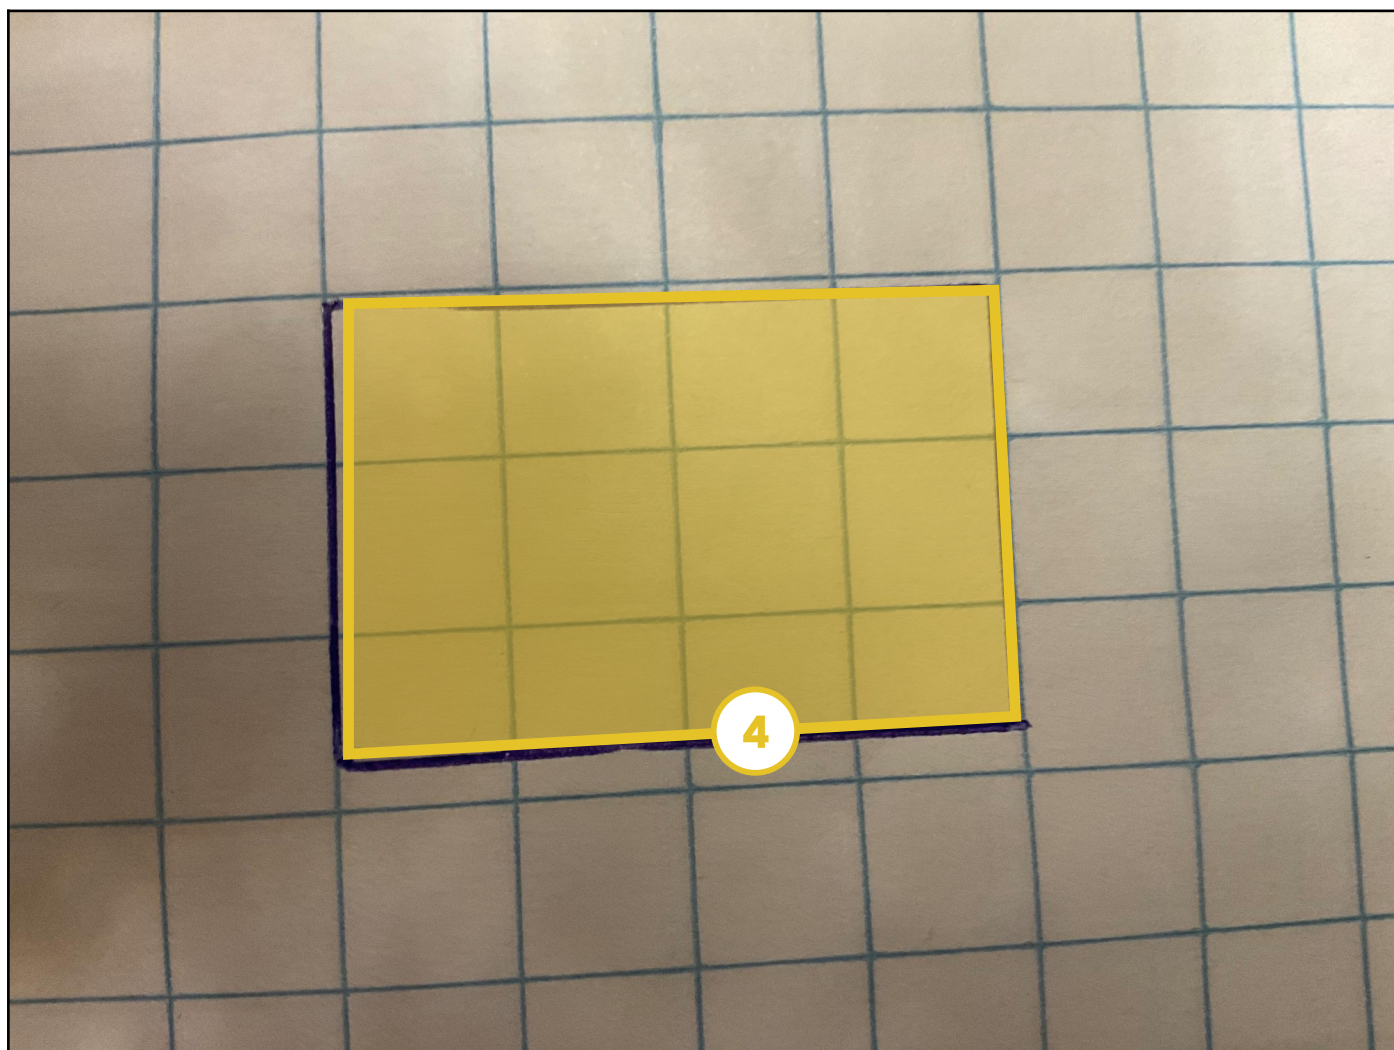
## Plan 2.2: Dak tuinhuis.

| Beschrijving | Type | Actie |
|---|---|---|
| 4. Dak tuinhuis | Asbestmateriaal | Zorgvuldig beheren |

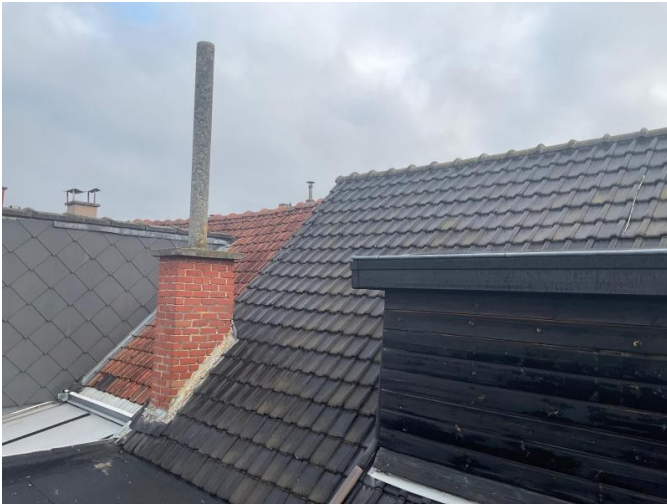
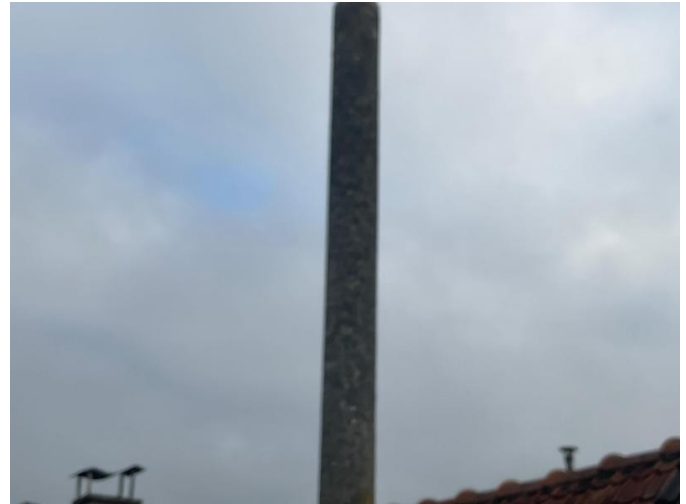
Overzichtsfoto

Detailfoto

Het asbestmateriaal valt onder de mijlpaal van 2034.

| Eindbeoordeling materiaalisico | Laag materiaalisico en/of verlaagde kans op vezelvrijgave |

| Asbestsoort (vezeltype) | Crocidoliet aanwezig |
| Toestand van het materiaal | Licht beschadigd, licht verweerd. Intact calciumsilicaatmateriaal of categorie III 'gebondenheid' |

| Beschrijving | Schouw |
| Asbestmateriaal | Rookgaskanaal |

Verwijderen

- Zorg voor een veilig beheer. Vermijd het beschadigen van het asbestmateriaal. Controleer de toestand jaarlijks op wijzigingen.
- Voer bijkomende staalname(s) uit.

- Eenvoudige handelingen: mag via doe-het-zelf of door werknemer(s) met opleidingsattest eenvoudige handelingen  
Mag via doe het zelf verwijderd worden zonder te breken.  
Dubbel verpakken en afvoeren naar containerpark.  
Bij verwijdering gebruik maken van persoonlijke beschermingsmiddelen zoals FFP3 masker, overal en handschoenen.

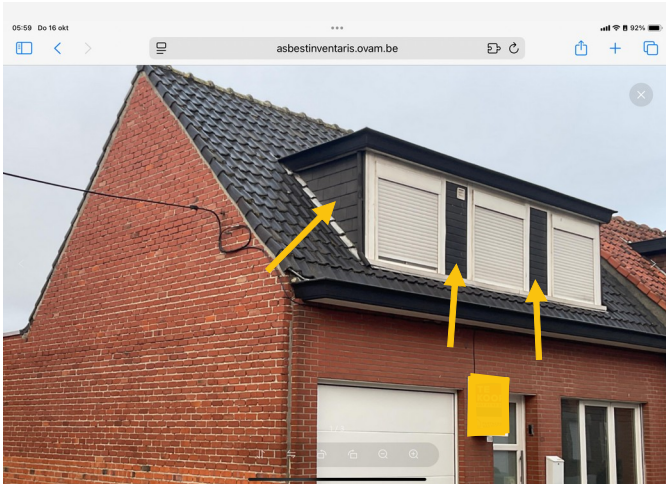
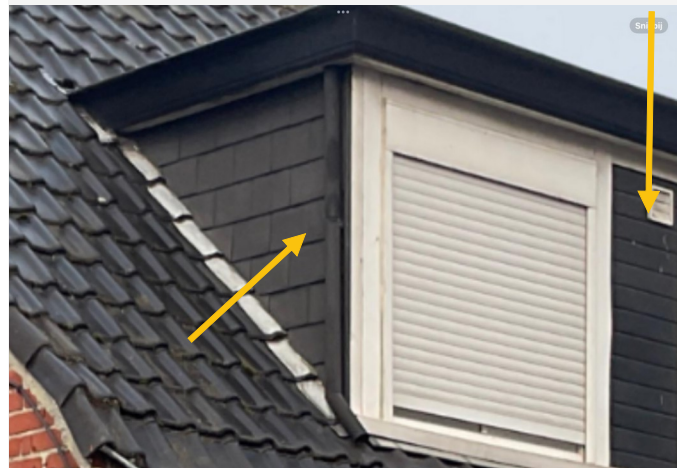
Overzichtsfoto

Detailfoto

Het asbestmateriaal valt onder de mijlpaal van 2034.

| Eindbeoordeling materiaalisico | Laag materiaalisico en/of verlaagde kans op vezelvrijgave |

| Asbestsoort (vezeltype) | Crocidoliet aanwezig |
| Toestand van het materiaal | Licht beschadigd, licht verweerd. Intact calciumsilicaatmateriaal of categorie III 'gebondenheid' |

| Beschrijving | Gevelleien . |
| Asbestmateriaal | Dak- en gevelbekleding - Lei, shingle |

Verwijderen

- Zorg voor een veilig beheer. Vermijd het beschadigen van het asbestmateriaal. Controleer de toestand jaarlijks op wijzigingen.
- Voer bijkomende staalname(s) uit.

- Eenvoudige handelingen: mag via doe-het-zelf of door werknemer(s) met opleidingsattest eenvoudige handelingen  
Mag via doe het zelf verwijderd worden zonder te breken.  
Dubbel verpakken en afvoeren naar containerpark.  
Bij verwijdering gebruik maken van persoonlijke beschermingsmiddelen zoals FFP3 masker, overal en handschoenen.

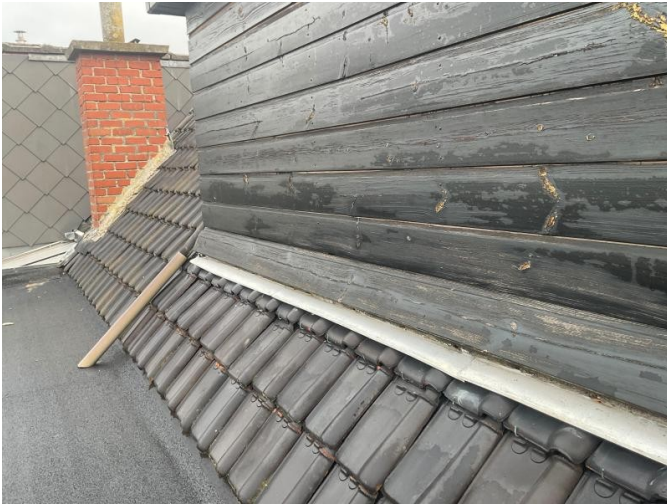
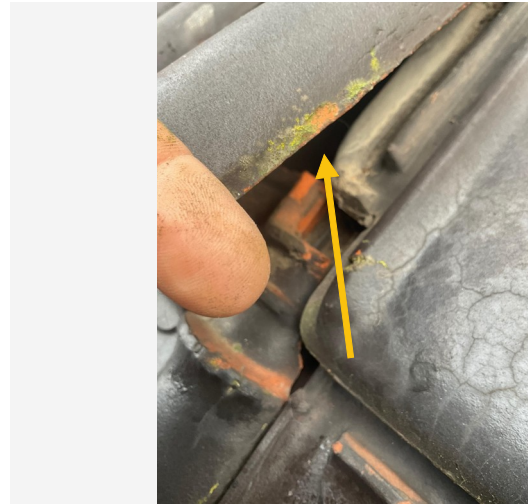
Overzichtsfoto

Detailfoto

Het asbestmateriaal valt onder de mijlpaal van 2040.

| Eindbeoordeling materiaalrisico | Verhoogd materiaalrisico en/of verhoogde kans op vezelvrijgave |

| Asbestsoort (vezeltype) | Crocidoliet aanwezig |
| Afschermingsgraad van het gehele materiaal | Geheel of deels (ook) vrij aan de binnenlucht |
| Toestand van het materiaal | Licht beschadigd, licht verweerd. Intact calciumsilicaatmateriaal of categorie III 'gebondenheid' |

| Beschrijving | Onderdakplaten |
| Asbestmateriaal | Plaat, paneel, tablet - Type Menuiserie |

Maatregelen nemen

- Zorg voor een veilig beheer en verwijder dit asbestmateriaal wanneer het bij werken eenvoudig bereikbaar wordt. Controleer de toestand jaarlijks op wijzigingen.
- Voer bijkomende staalname(s) uit.

- Eenvoudige handelingen: mag via doe-het-zelf of door werknemer(s) met opleidingsattest eenvoudige handelingen  
Mag via doe het zelf verwijderd worden zonder te breken.  
Dubbel verpakken en afvoeren naar containerpark.  
Bij verwijdering gebruik maken van persoonlijke beschermingsmiddelen zoals FFP3 masker, overal en handschoenen.

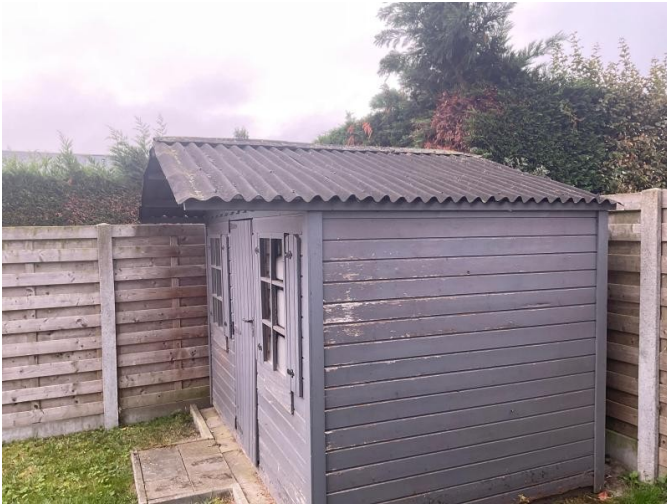
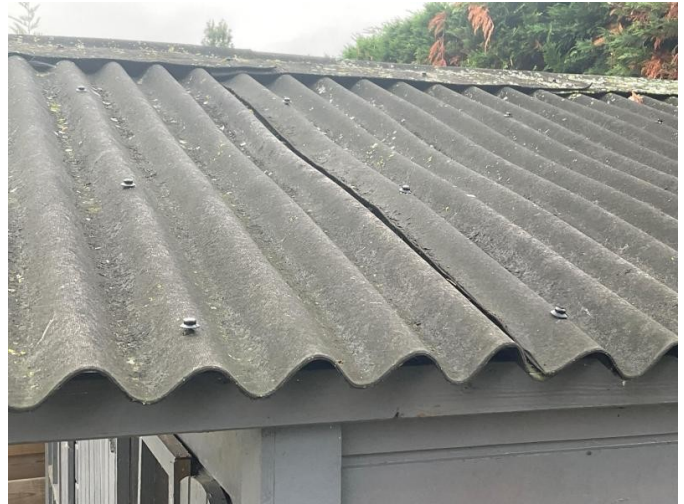
Overzichtsfoto

Detailfoto

Het asbestmateriaal valt onder de mijlpaal van 2040.

| Eindbeoordeling materiaalisico | Laag materiaalisico en/of verlaagde kans op vezelvrijgave |

| Asbestsoort (vezeltype) | Crocidoliet aanwezig |
| Toestand van het materiaal | Licht beschadigd, licht verweerd. Intact calciumsilicaatmateriaal of categorie III 'gebondenheid' |

| Beschrijving | Dak tuinhuis |
| Asbestmateriaal | Dak- en gevelbekleding - Roofing |

Zorgvuldig beheren

- Zorg voor een veilig beheer en verwijder dit asbestmateriaal wanneer het bij werken eenvoudig bereikbaar wordt. Controleer de toestand jaarlijks op wijzigingen.
- Voer bijkomende staalname(s) uit.

- Eenvoudige handelingen: mag via doe-het-zelf of door werknemer(s) met opleidingsattest eenvoudige handelingen  
Mag via doe het zelf verwijderd worden zonder te beschadigen.  
Dubbel verpakken en afvoeren naar containerpark.  
Bij verwijdering gebruik maken van persoonlijke beschermingsmiddelen zoals FFP3 masker, overal en handschoenen.

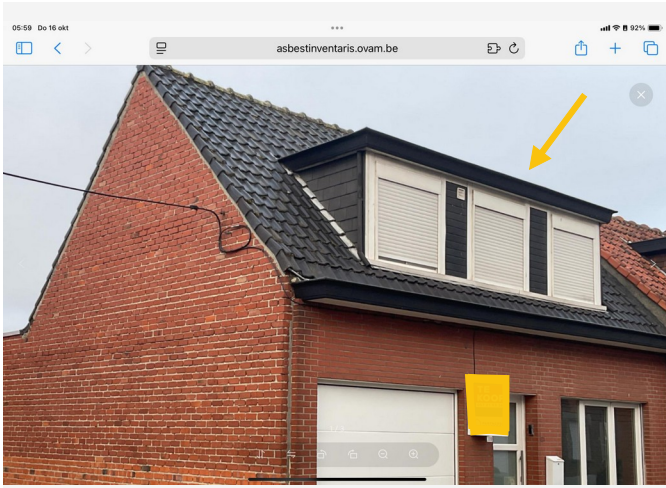
Situeringsfoto

**Reden:** Het te onderzoeken materiaal situeert zich hoger dan 3,50 m te rekenen vanaf een veilige ondergrond

**Uitleg van de asbestdeskundige:** Het plat is hoger dan 3,5 meter van de begane grond.

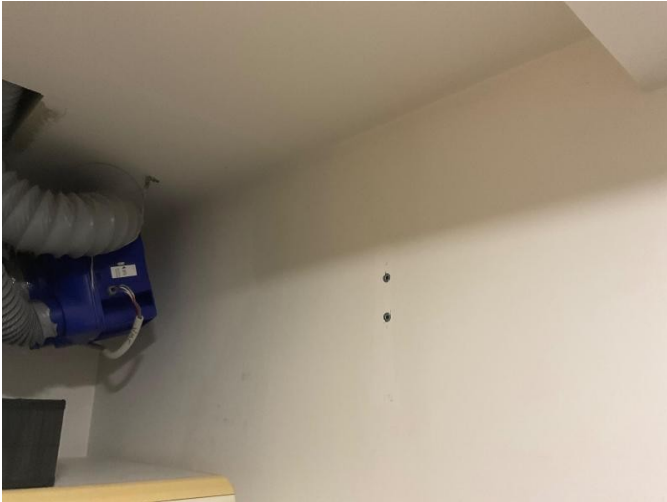
## Fiche 7: Woonhuis volledig afgewerkt in gipsplaten zowel muren en plafonds.

De woning is volledig afgewerkt met gipsplaten zowel muren en plafonds.
