# Asbestinventarisatetest

Acacialaan 101, 8530 Harelbeke

Attestnummer : **20260105-000083.001**

Uitgegeven op : **07.01.2026**

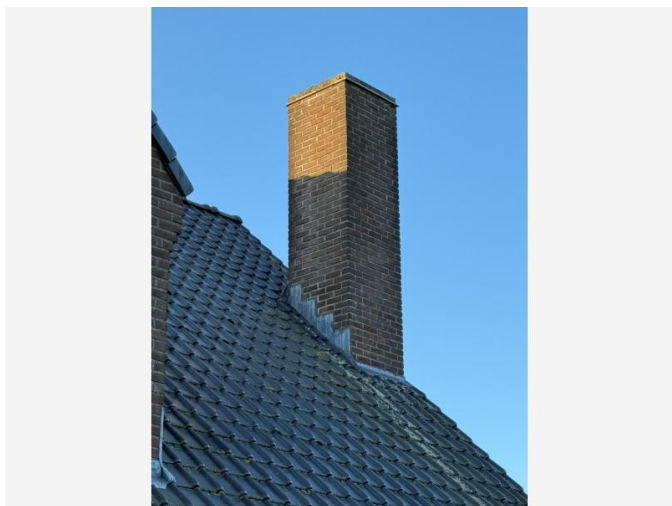
*Situeringsfoto*

### Tijdelijke beperking

**Reden:** Het te onderzoeken materiaal situeert zich hoger dan 3,50 m te rekenen vanaf een veilige ondergrond

**Uitleg van de asbestdeskundige:** Door de hoogte en de binnenafwerking kon de binnenkant van de schouw niet worden geïnspecteerd.

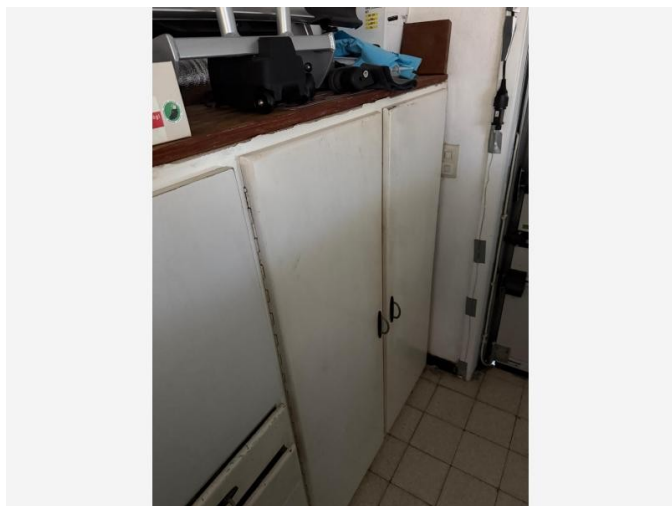
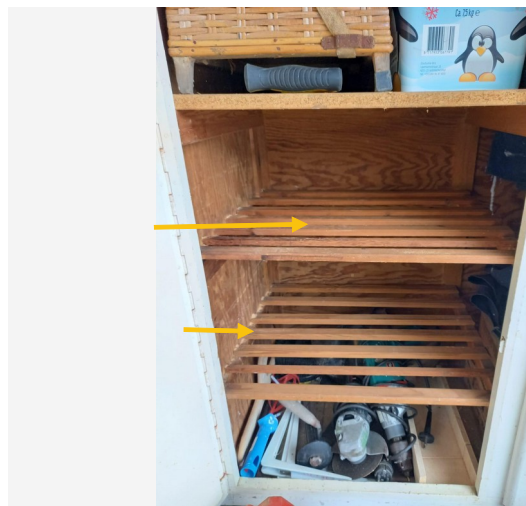
## Fiche 2: Legplanken werden verwijderd.

### Informatie over een niet-asbestverdacht materiaal

Asbesthoudend materiaal werd verwijderd.

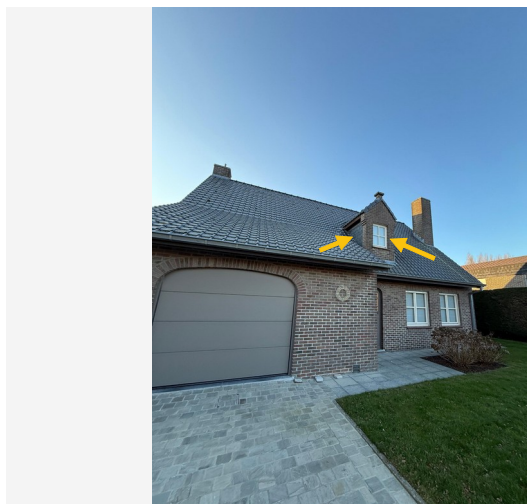
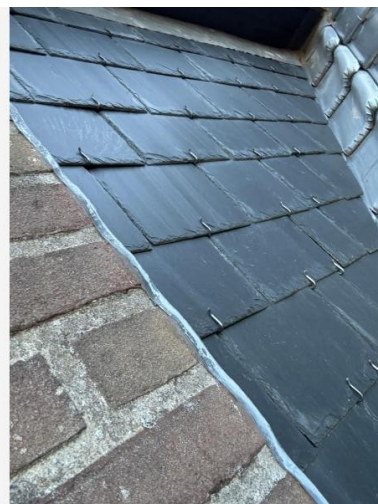
Natuurleien (niet asbestverdacht). Door de hoogte waren de leien maar beperkt inspecteerbaar. Niet alle delen van het dak konden van dichtbij geïnspecteerd worden.

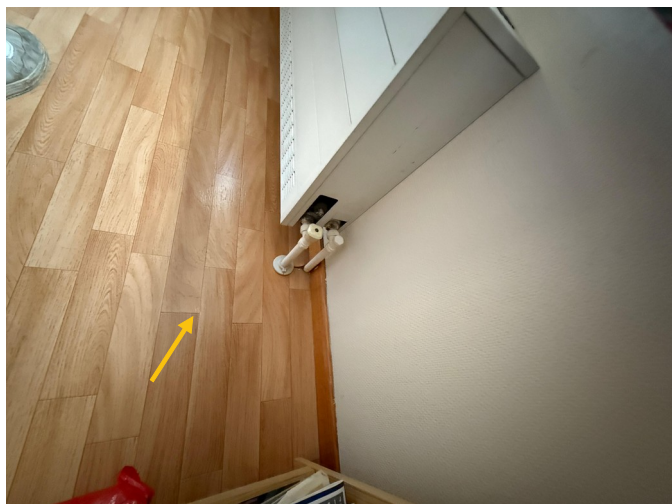
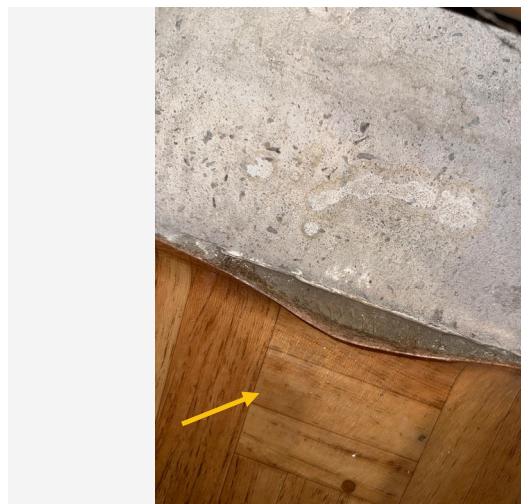
Niet asbestverdacht.

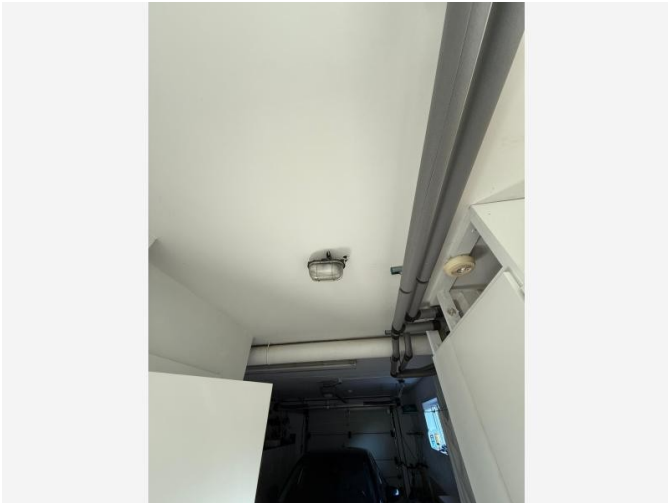
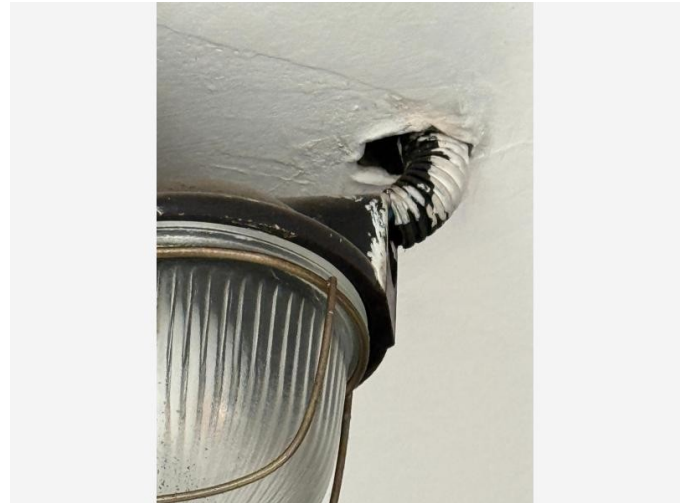
## Fiche 5: Pleisterwerk plafonds

### Conclusie

Geen asbest

| # | Type | Referentie | Resultaat |
|---|---|---|---|
| 5.1 | Mengmonster | 02 | Geen asbest |

| Opmerking | Alle plafonds zijn bepleisterd. |

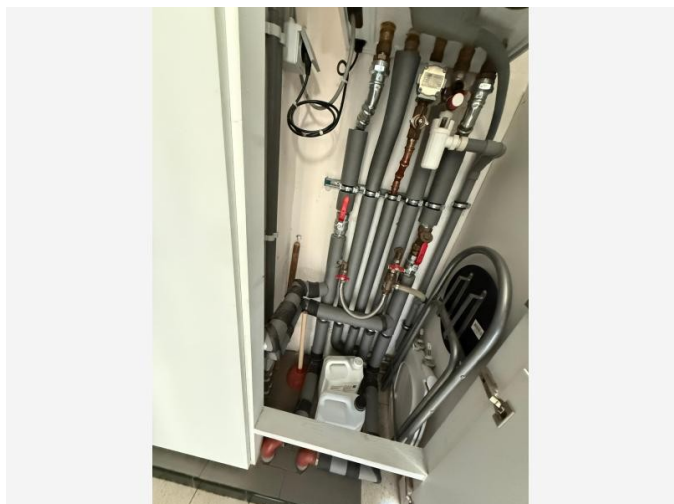
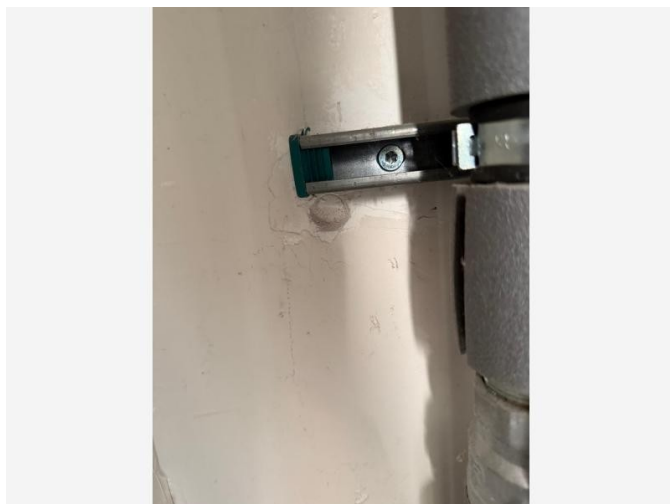
## Fiche 6: Pleisterwerk wanden

### Conclusie

Geen asbest

| # | Type | Referentie | Resultaat |
|---|---|---|---|
| 6.1 | Mengmonster | 01 | Geen asbest |

| Opmerking | Alle niet aangeduide wanden zijn bepleisterd. |

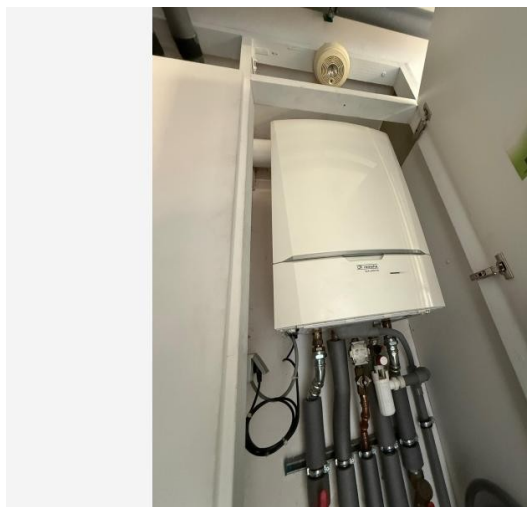
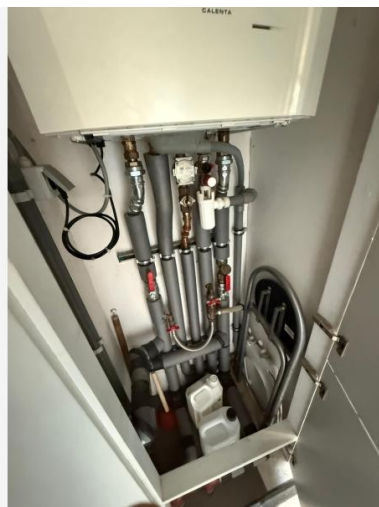
### Fiche 7: Ketel niet verdacht

| Beschrijving | Notitie | Terug te vinden op plannen |
|---|---|---|
| Fiche 7: Ketel niet verdacht | Ketel is niet asbestverdacht | Plan 1.1: Gelijkvloers |

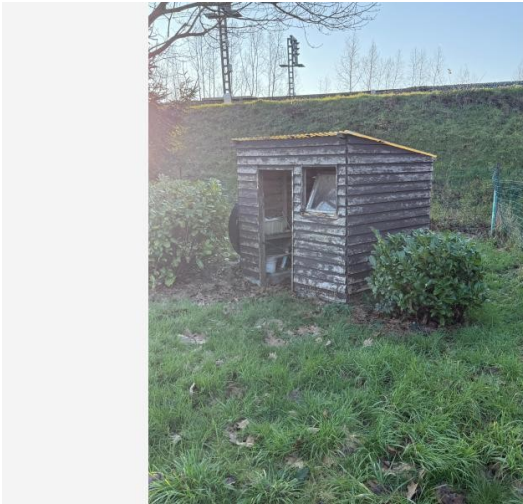
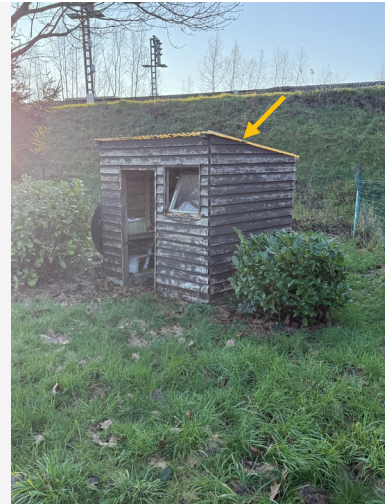
## Fiche 8: Golfplaten niet asbestverdacht.

| Beschrijving | Notitie | Terug te vinden op plannen |
|---|---|---|
| Fiche 8: Golfplaten niet asbestverdacht. | Niet verdachte platen. | - |

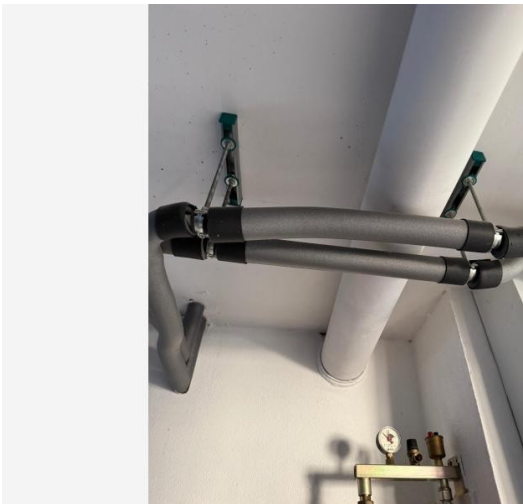
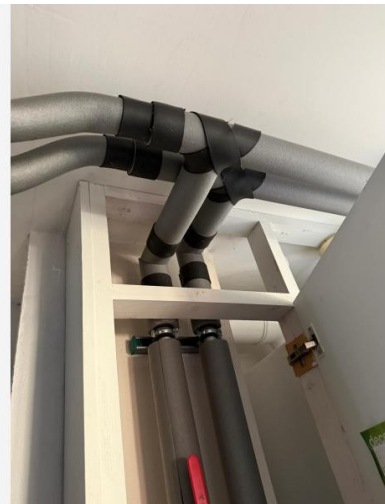
## Fiche 9: Leidingsisolatie niet asbestverdacht

| Beschrijving | Notitie | Terug te vinden op plannen |
|---|---|---|
| Fiche 9: Leidingsisolatie niet asbestverdacht | Niet asbestverdacht. | Plan 1.1: Gelijkvloers |

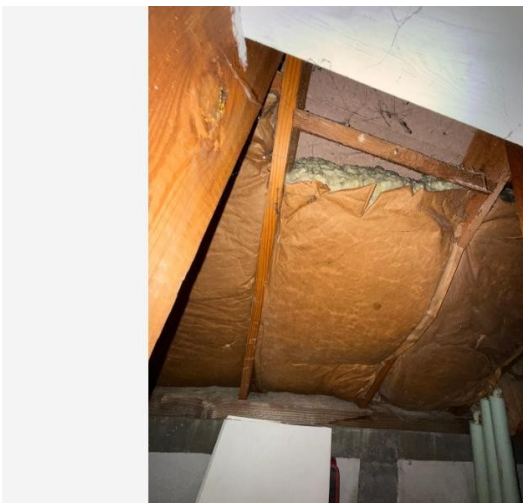
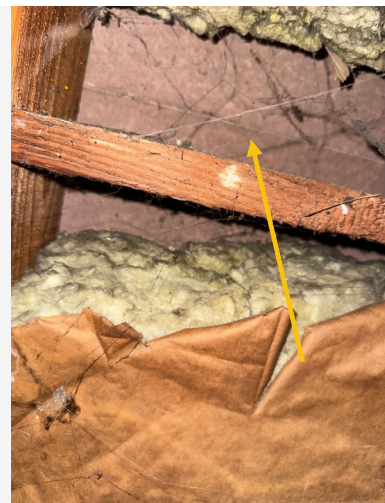
## Fiche 10: Onderdak gerenoveerd

| Beschrijving | Notitie | Terug te vinden op plannen |
|---|---|---|
| Fiche 10: Onderdak gerenoveerd | Niet asbestverdacht. werd gerenoveerd. factuur als bewijs in bijlage. | Plan 1.3: Dakenplan |

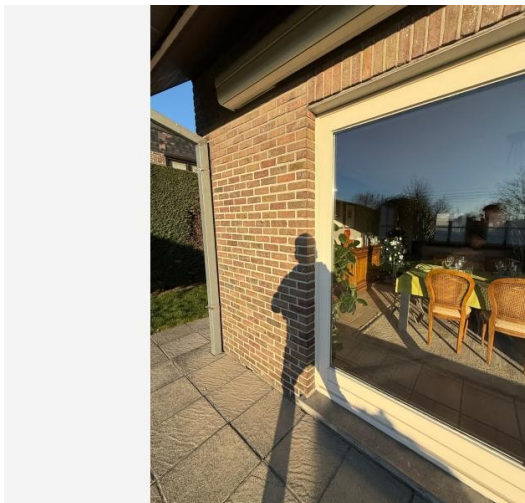
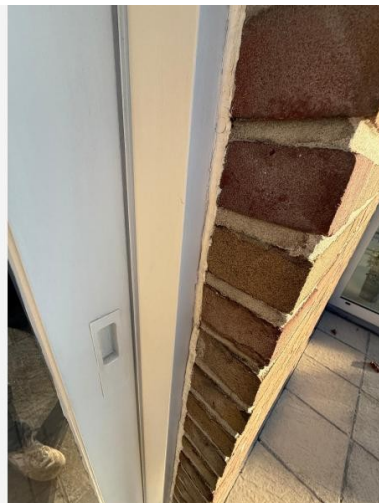
## Fiche 11: Mastiek (niet asbestverdacht)

| Beschrijving | Notitie | Terug te vinden op plannen |
|---|---|---|
| Fiche 11: Mastiek (niet asbestverdacht) | Betreft alle soepele mastiek (silicone) | Plan 1.1: Gelijkvloers<br>Plan 1.2: Verdieping |
