# Asbestinventarisatattest

Leopoldstraat 34, 8550 Zwevegem  
Gemeenschappelijke delen

Attestnummer : 20260305-000147.000

Uitgegeven op : 05.03.2026

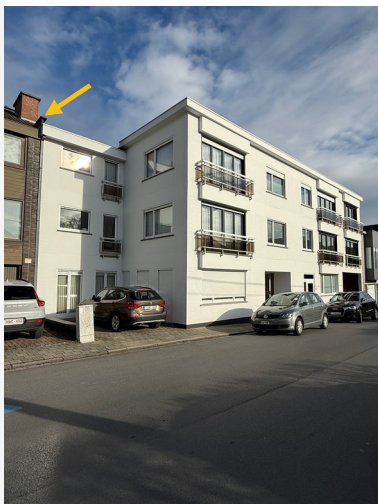
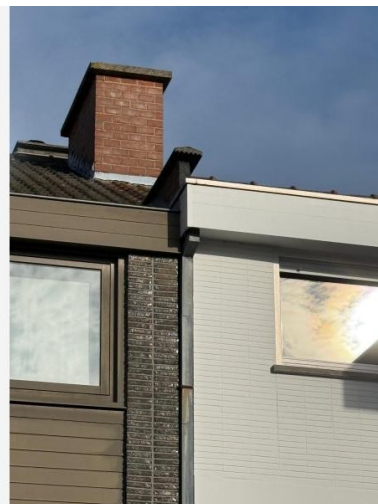
Het asbestmateriaal valt onder de mijlpaal van 2040.

| Eindbeoordeling materiaalrisico | Laag materiaalrisico en/of verlaagde kans op vezelvrijgave |

| Asbestsoort (vezeltype) | Crocidoliet aanwezig |
| Toestand van het materiaal | Licht beschadigd, licht verweerd. Intact calciumsilicaatmateriaal of categorie III 'gebondenheid' |

| Beschrijving | Dekstenen/ muurkappen |

- Zorg voor een veilig beheer. Vermijd het beschadigen van het asbestmateriaal. Controleer de toestand jaarlijks op wijzigingen.
- Hemelwater dat afspoelt van asbestcement daken of gevels kan asbestdeeltjes bevatten. Gebruik het enkel voor gesloten circuits (bv. spoelen toiletten). Reinig na het vervangen van het dak of de gevel de dakgoten en regenwaterput of -ton om asbesthoudend sediment of slib te verwijderen

- Eenvoudige handelingen: mag via doe-het-zelf of door werknemer(s) met opleidingsattest eenvoudige handelingen  
De dekstenen kunnen zonder deze te beschadigen, verwijderd worden. Draag de gepaste PBM's. Vermijd beschadigingen aan het materiaal.
- Eenvoudige handelingen: enkel door erkend asbestverwijderaar  
De dekstenen kunnen zonder deze te beschadigen, verwijderd worden. Draag de gepaste PBM's. Vermijd beschadigingen aan het materiaal.

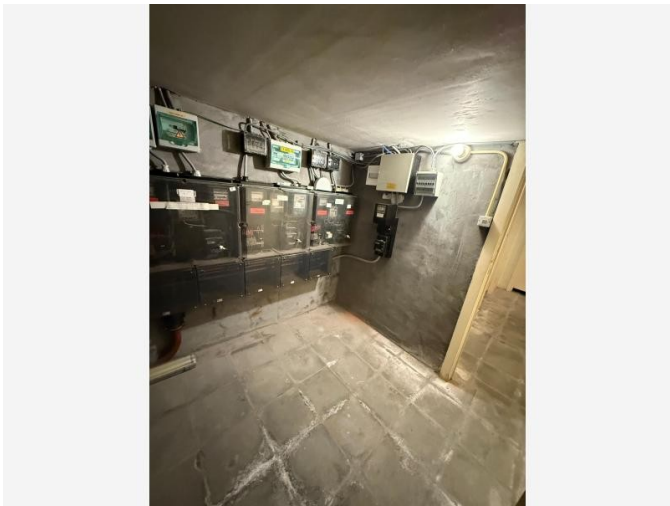
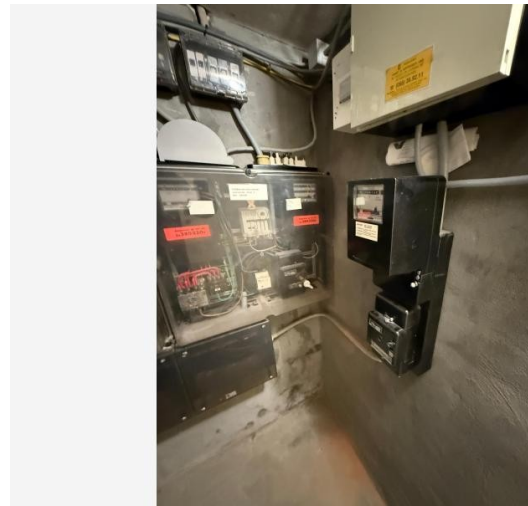
Het asbestmateriaal valt onder de mijlpaal van 2040.

| Eindbeoordeling materiaalrisico | Zeer laag materiaalrisico en/of zeer lage kans op vezelvrijgave |

| Asbestsoort (vezeltype) | Crocidoliet aanwezig |
| Toestand van het materiaal | Licht beschadigd, licht verweerd. Intact calciumsilicaatmateriaal of categorie III 'gebondenheid' |

| Opmerking | Betreft alle bakelieten schakelmateriaal + verdeeldozen in het pand. |

- Zorg voor een veilig beheer. Vermijd het beschadigen van het asbestmateriaal. Controleer de toestand jaarlijks op wijzigingen.

- Eenvoudige handelingen: mag via doe-het-zelf of door werknemer(s) met opleidingsattest eenvoudige handelingen  
De bakelieten omkasting kan zonder deze te breken, verwijderd / losgeschroeft worden. Mag via doe het zelf verwijderd worden.

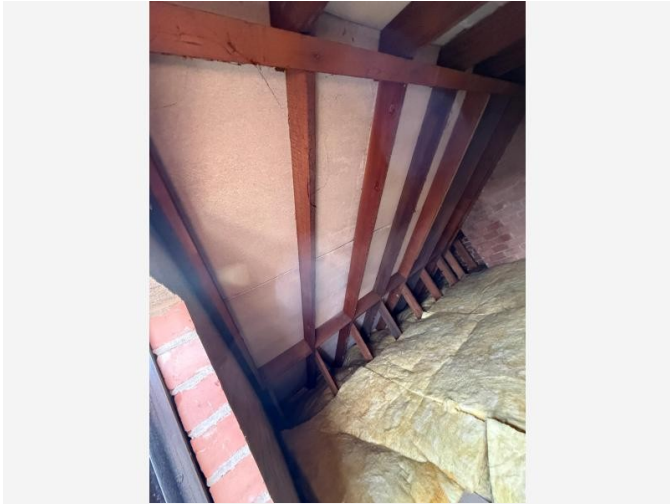
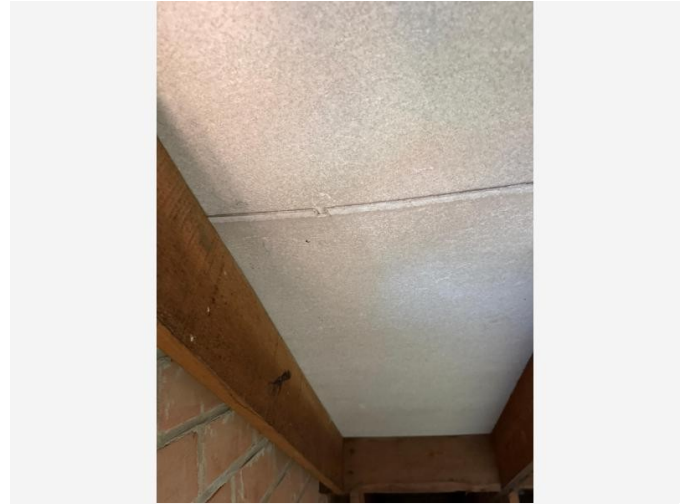
## Fiche 3: Onderdak platen (Menuiserie) staalname asbesthoudend

Het asbestmateriaal valt onder de mijlpaal van 2040.

| Eindbeoordeling materiaalarisico | Laag materiaalarisico en/of verlaagde kans op vezelvrijgave |

| Asbestsoort (vezeltype) | Alleen chrysotiel |
| Toestand van het materiaal | Licht beschadigd, licht verweerd. Intact calciumsilicaatmateriaal of categorie III 'gebondenheid' |

| # | Type | Referentie | Resultaat |
|---|---|---|---|
| 3.1 | Puntmonster | 06 | Chrysotiel |

- Zorg voor een veilig beheer en verwijder dit asbestmateriaal wanneer het bij werken eenvoudig bereikbaar wordt. Controleer de toestand jaarlijks op wijzigingen.
- Voer bijkomende staalname(s) uit.

- Eenvoudige handelingen: mag via doe-het-zelf of door werknemer(s) met opleidingsattest eenvoudige handelingen  
De platen kunnen tijdens werkzaamheden zonder deze te beschadigen, verwijderd worden. Dit mag via eenvoudige handelingen verwijderd worden. Draag de gepaste PBM's. Raadpleeg volgende link:

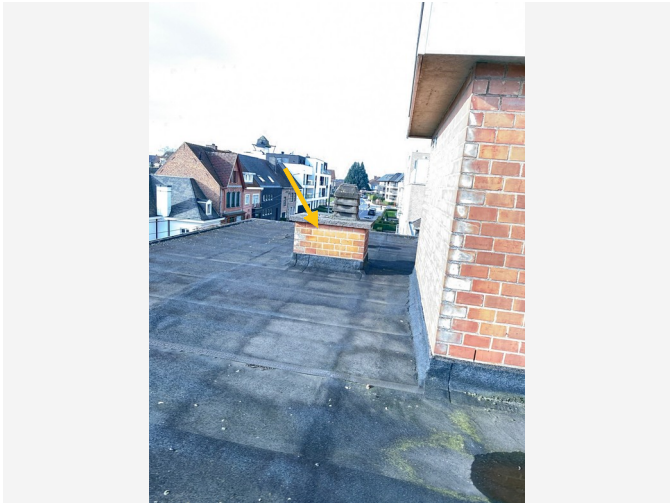
**Reden:** Het te onderzoeken materiaal situeert zich hoger dan 3,50 m te rekenen vanaf een veilige ondergrond

**Uitleg van de asbestdeskundige:** Door de hoogte en de binnenaafwerking kon de binnenkant van de schouw niet worden geïnspecteerd.

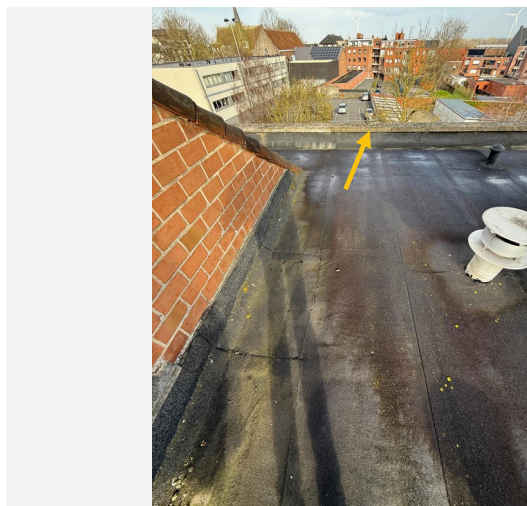
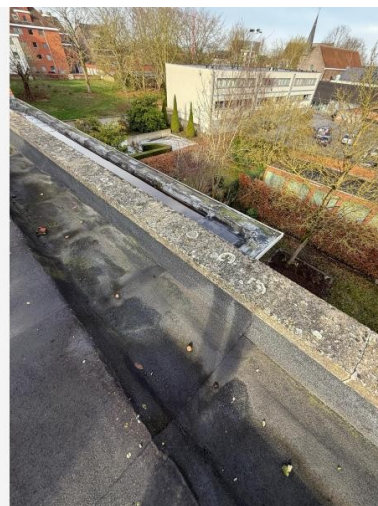
Niet asbesthoudend.

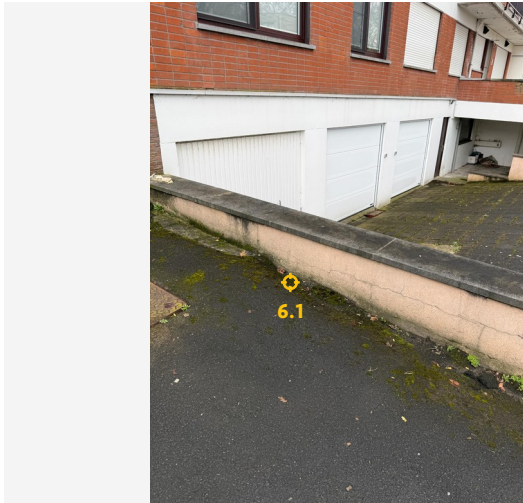
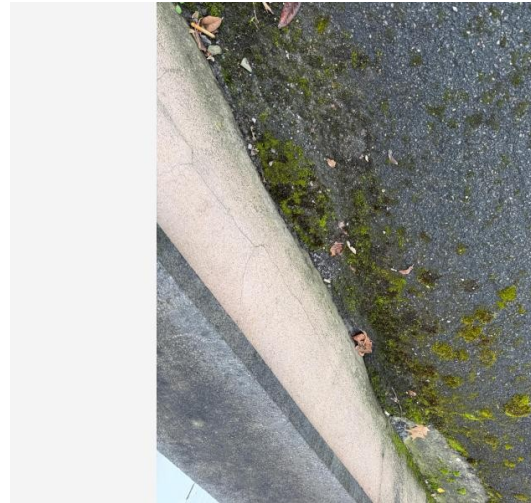
## Fiche 6: Asfalt

Geen asbest

| # | Type | Referentie | Resultaat |
|---|---|---|---|
| 6.1 | Puntmonster | 05 | Geen asbest |

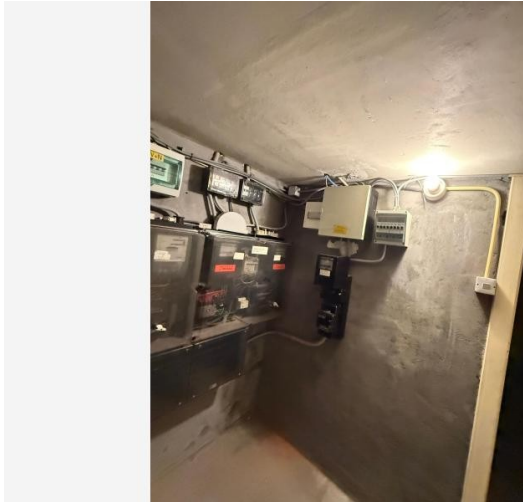
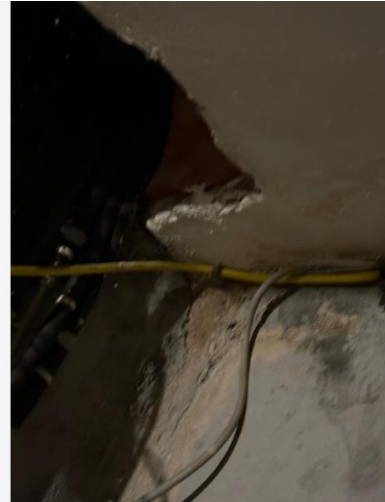
## Fiche 7: Pleisterwerk plafonds gemeenschappelijke delen

Geen asbest

| # | Type | Referentie | Resultaat |
|---|---|---|---|
| 7.1 | Mengmonster | 02.1 | Geen asbest |
| 7.2 | Mengmonster | 02.2 | Geen asbest |

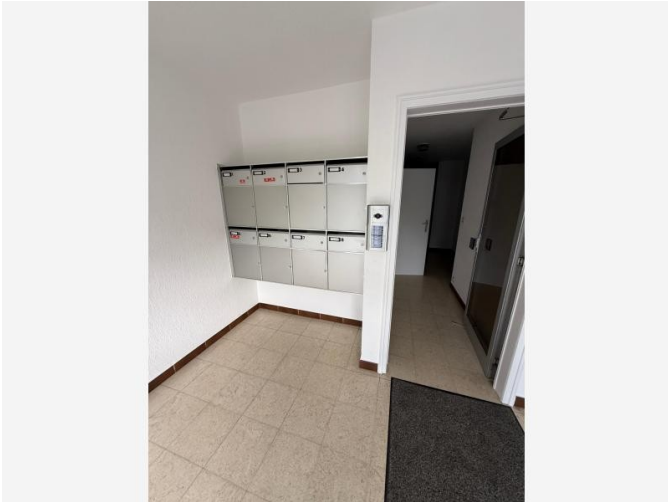
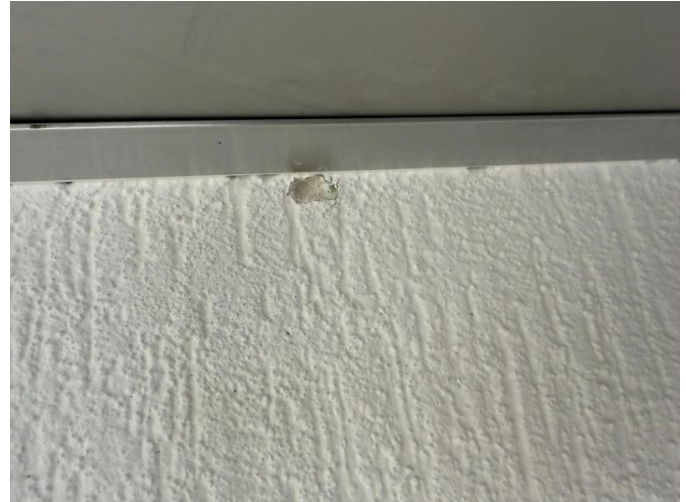
## Fiche 8: Pleisterwerk wanden gemeenschappelijke delen

Geen asbest

| # | Type | Referentie | Resultaat |
|---|---|---|---|
| 8.1 | Mengmonster | 01.1 | Geen asbest |
| 8.2 | Mengmonster | 01.2 | Geen asbest |

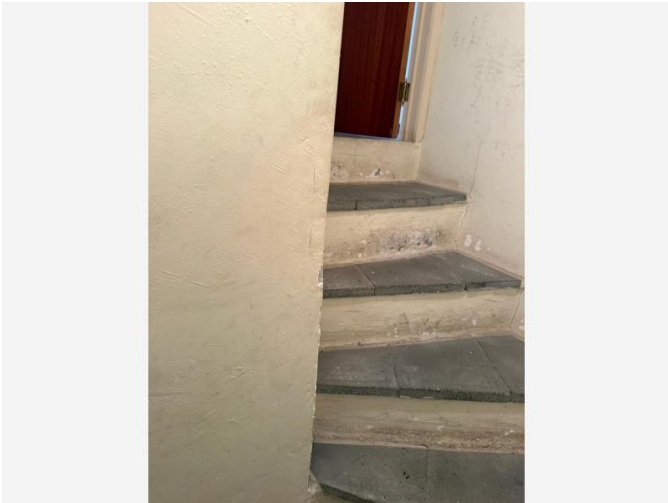
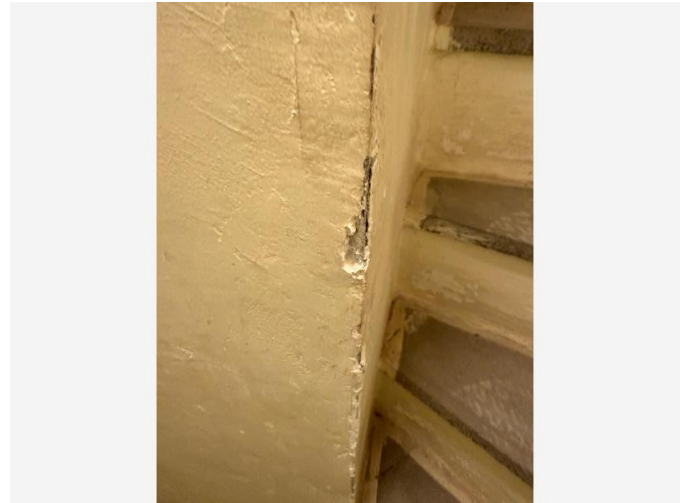
## Fiche 9: Pleisterwerk trappenhal

Geen asbest

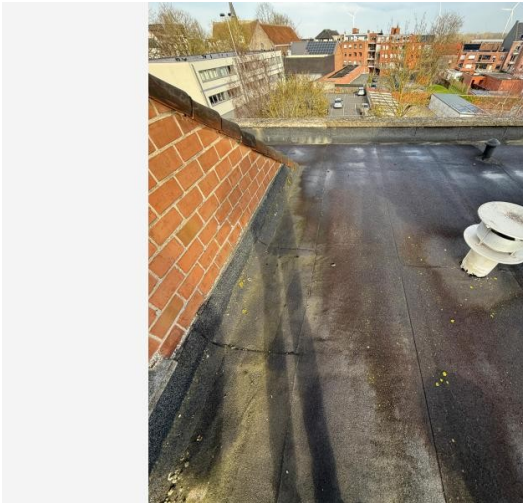
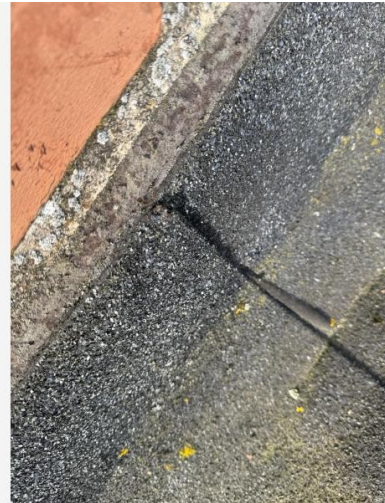
## Fiche 10: Roofing plat dak

Geen asbest

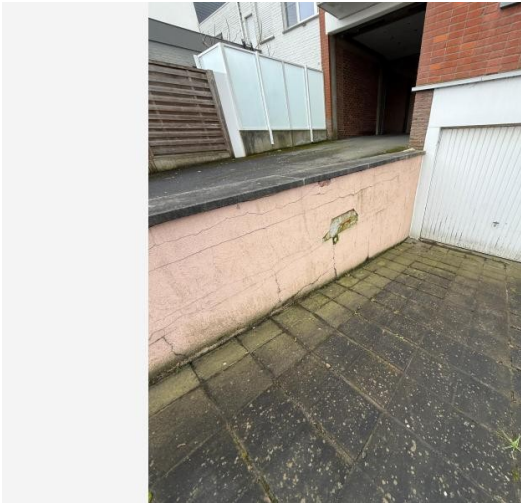
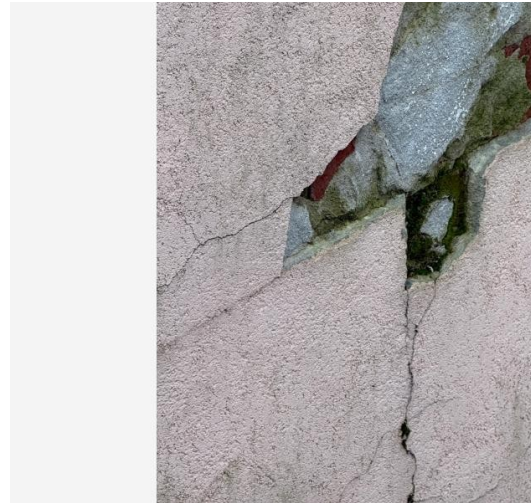
## Fiche 11: Crepi buitengevel

Geen asbest

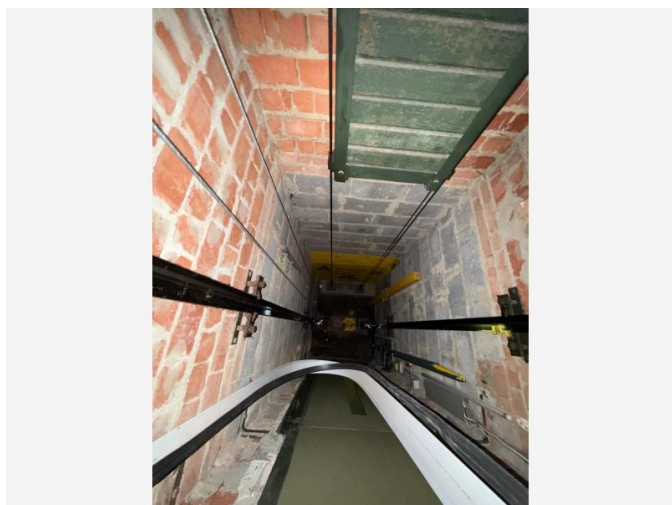
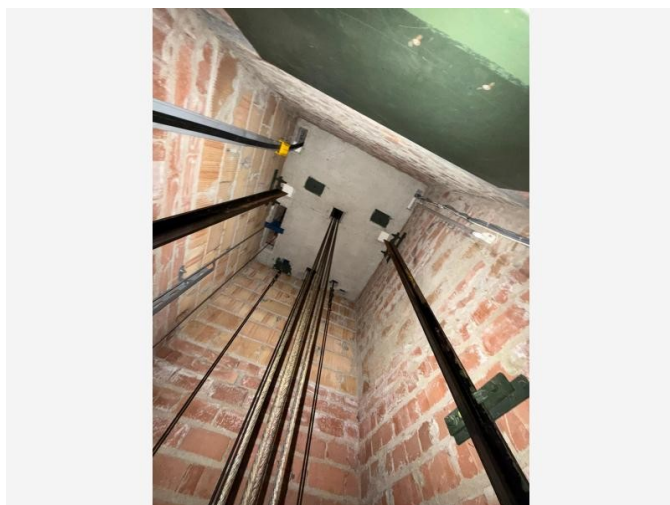
### Fiche 13: Liftschacht geïnspecteerd

| Beschrijving | Notitie | Terug te vinden op plannen |
|---|---|---|
| Fiche 13: Liftschacht geïnspecteerd | Geen asbestverdachte materialen aangetroffen. | Plan 1.2: Gelijkvloers |
