# Asbestinventarisatetest

Kwadepoelstraat 62, 8550 Zwevegem

Attestnummer : **20251224-000276.000**

Uitgegeven op : **24.12.2025**

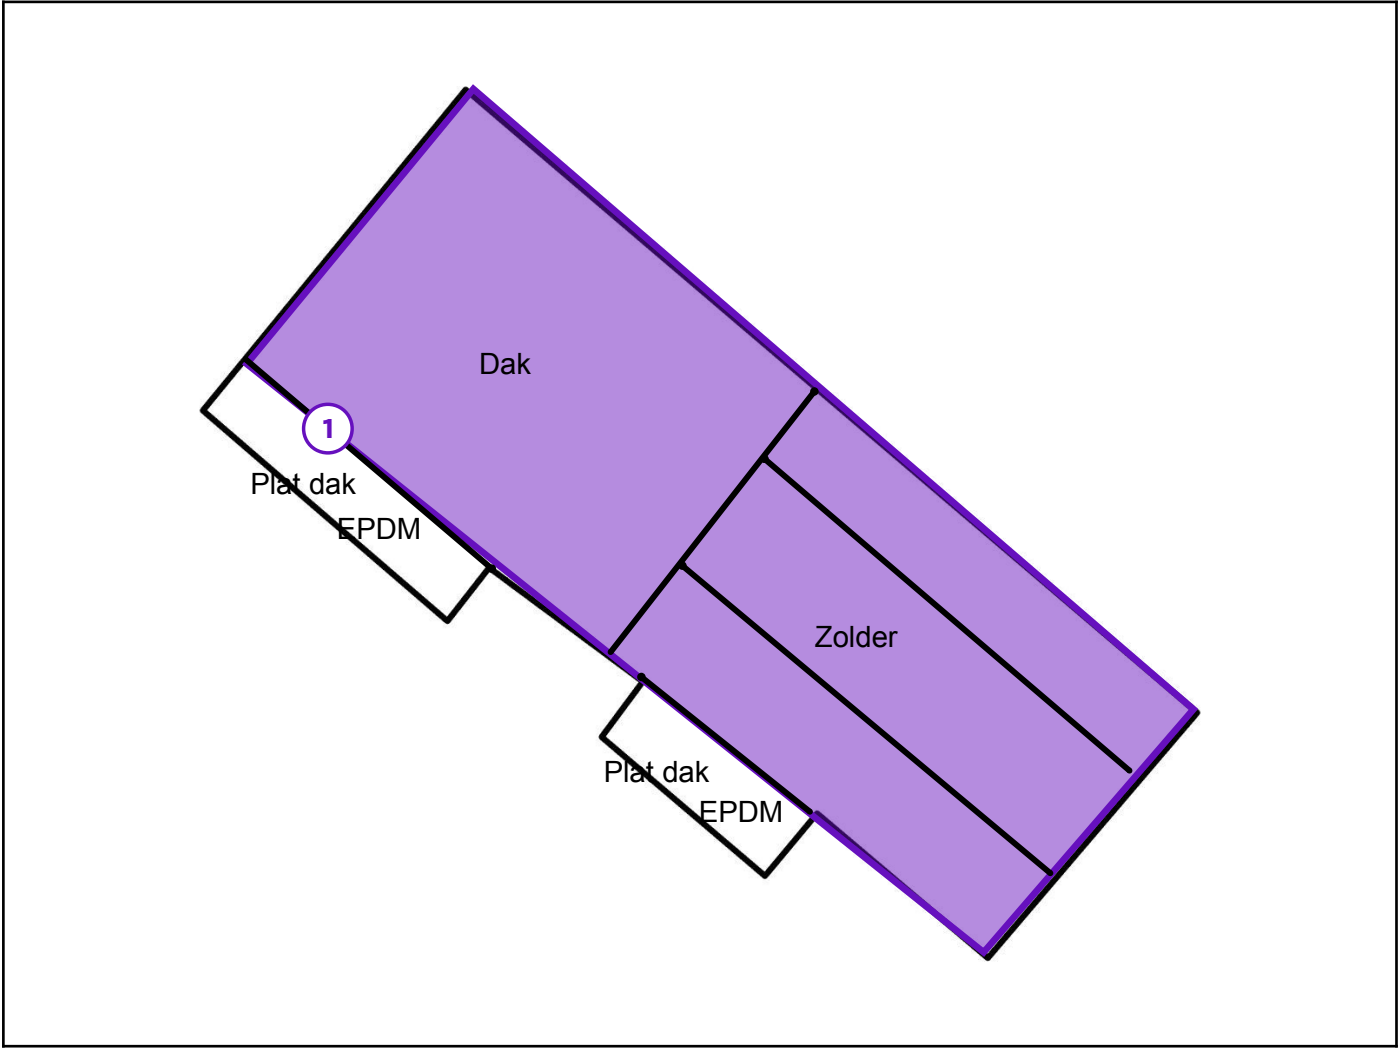
# Plan 1.4: Dakenplan

| Beschrijving | Type | Actie |
|---|---|---|
| 1. Beperking onderdak | Beperking | - |

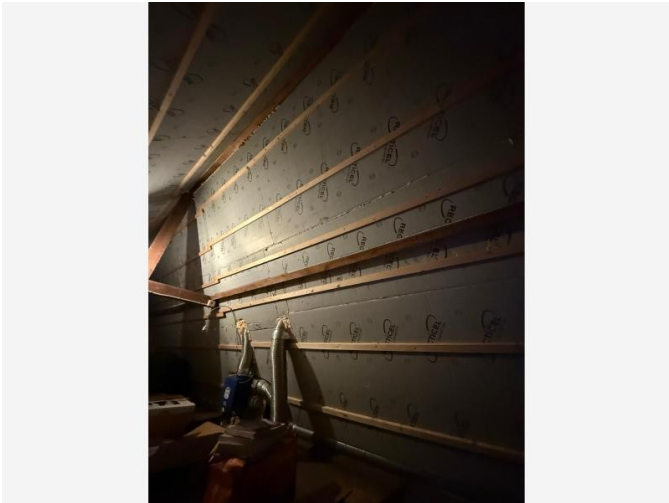
*Situeringsfoto*

**Reden:** Het te onderzoeken materiaal situeert zich hoger dan 3,50 m te rekenen vanaf een veilige ondergrond

**Uitleg van de asbestdeskundige:** Door de hoogte en de binnenafwerking kon het onderdak niet worden vastgesteld.

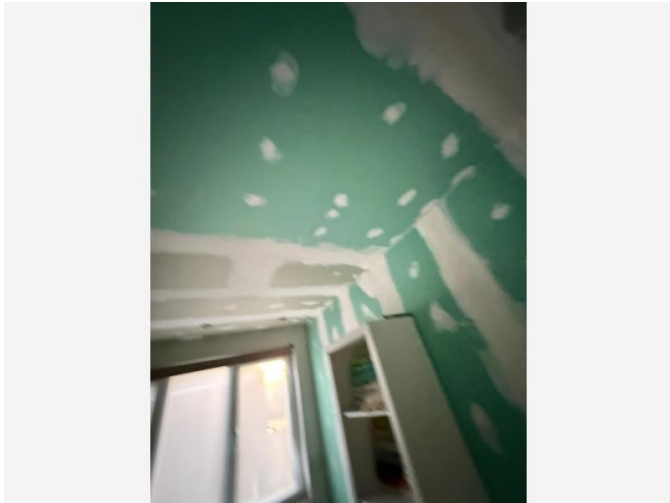
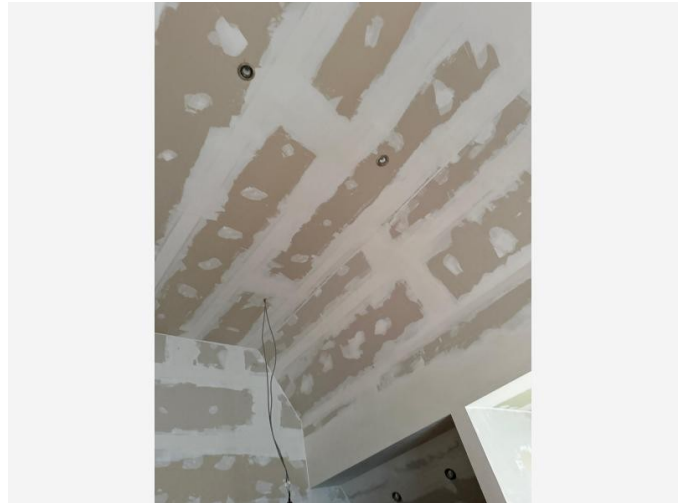
Geen pleisterwerk aanwezig in het appartement, alle wanden en plafonds zijn uit gipskarton vervaardigd.

| Basis voor advies | De asbestdeskundige beoordeelt het materiaal als niet-asbestverdacht. |

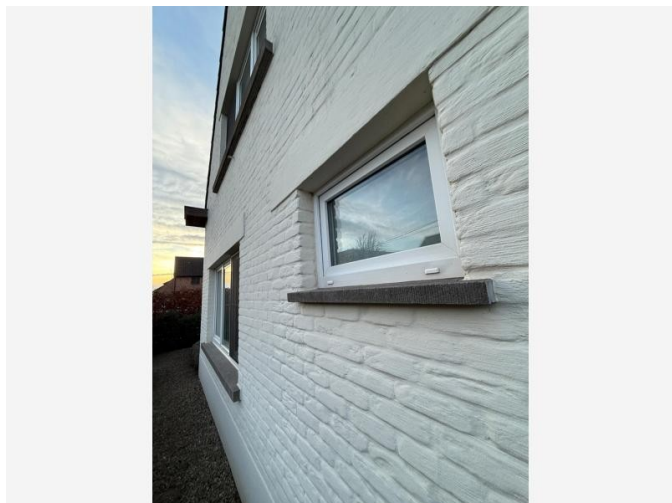
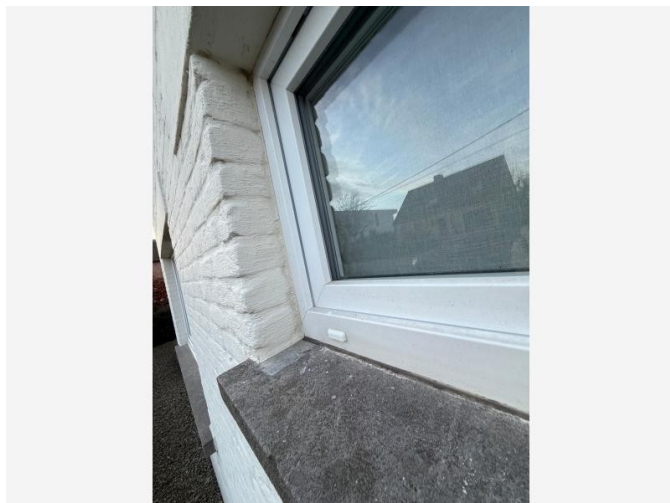
### Fiche 4: Mastiek (niet asbestverdacht)

| Beschrijving | Notitie | Terug te vinden op plannen |
|---|---|---|
| Fiche 4: Mastiek (niet asbestverdacht) | Betreft alle soepele mastiek (silicone) | - |

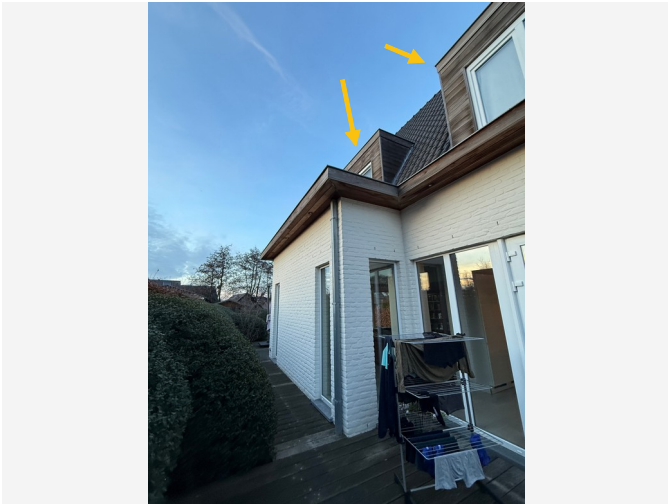
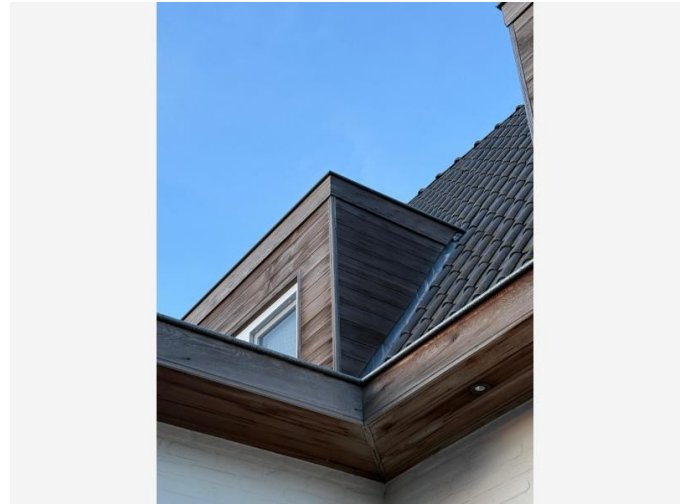
## Fiche 5: Dakafwerking kappen niet verdacht

| Beschrijving | Notitie | Terug te vinden op plannen |
|---|---|---|
| Fiche 5: Dakafwerking kappen niet verdacht | Nieuwe dakkapellen alsook een nieuw dak. Zie screenshot streetview in bijlage als situatie in 2013. | - |

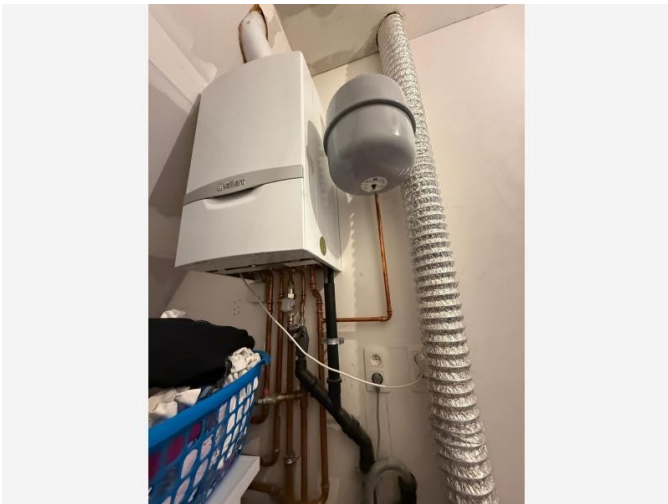
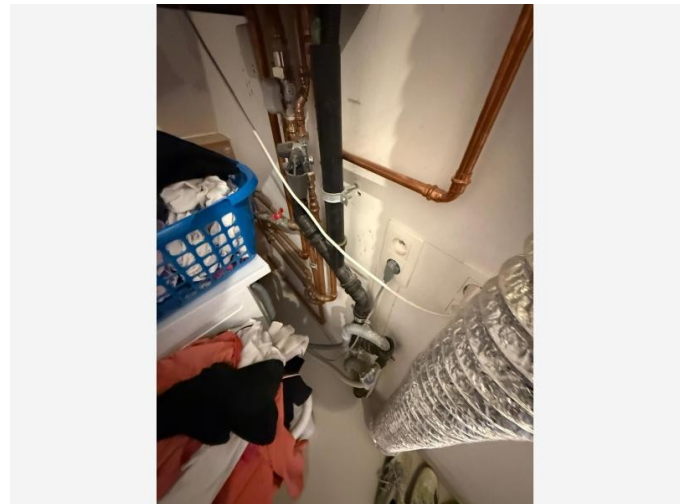
## Fiche 6: Ketel niet verdacht

| Beschrijving | Notitie | Terug te vinden op plannen |
|---|---|---|
| Fiche 6: Ketel niet verdacht | Ketel is niet asbestverdacht | Plan 1.3: Verdieping |
