# Asbestinventarisatetest

Avelgemstraat 13A, 8550 Zwevegem

Attestnummer : 20250522-000092.000

Uitgegeven op : 22.05.2025

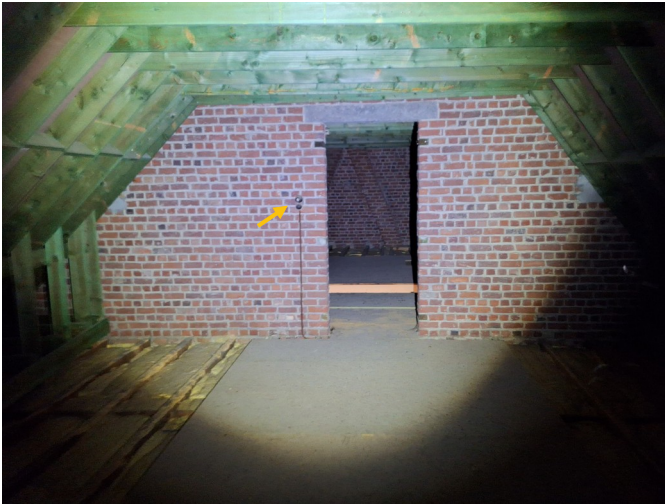
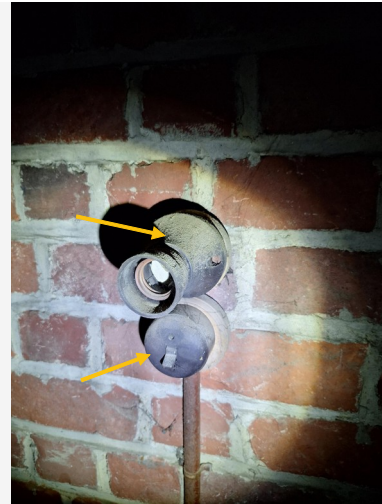
Beschrijving	Type	Actie
1. Bakelieten schakelaar en armatuur op zolder	Asbestmateriaal	Zorgvuldig beheren
7. Onderdak van schuin dak	Geen asbest	-
7.1 Code: 03 onderdakplaten	Puntmonster	-

Het asbestmateriaal valt onder de mijlpaal van 2040.

Eindbeoordeling materiaalrisico	Laag materiaalrisico en/of verlaagde kans op vezelvrijgave
---------------------------------	--

Gebondenheid	Categorie 1: hechtgebonden in oorsprong
Asbestsoort (vezeltype)	Crocidoliet aanwezig
Asbestconcentratie	Laag (< 50%)
Afschermingsgraad van het gehele materiaal	Geheel of deels (ook) vrij aan de binnenlucht
Toestand van het materiaal	Onbeschadigd, niet verweerd

Beschrijving	Bakelieten schakelaar en armatuur op zolder
Omgeving	Binnen
Primaire drager	Communicatie en elektrische infrastructuur en uitrusting
Asbestmateriaal	Plaat, paneel, tablet - Type Bakeliet
Bindmiddel van asbestmateriaal	Kunststof of -hars
Gebondenheid op basis van bindmiddel	Hecht
Hoeveelheid (oppervlakte - dikte - aantal)	• 0,10 m <sup>2</sup> - 0,20 cm - 2 stuks
Totaal volume	< 0,001 m <sup>3</sup>
Eenvoudig bereikbaar	Ja
Bevestigingswijze	• Geschroefd
Identificatiemethode	Vaststelling zonder monstername
Destructieve handeling voor identificatie	Nee
Opmerking	<p>Hoeveelheid is een geschatte waarde.</p> <p>Bakeliet kan asbesthoudend zijn en kan enkel uitgesloten worden via een negatieve asbestanalyse. Monstername van elektrische toepassingen die nog in werking zijn, is echter niet mogelijk binnen het kader van het niet-destructief onderzoek zonder kans op gevolgschade.</p> <p>Ter info: De zolderverdieping is momenteel enkel toegankelijk via huisnummer 13.</p>

- Zorg voor een veilig beheer. Vermijd het beschadigen van het asbestmateriaal. Controleer de toestand jaarlijks op wijzigingen.
- Voer bijkomende staalname(s) uit.

Materiaalspecifiek advies: Voorzichtig losschroeven zonder te beschadigen.

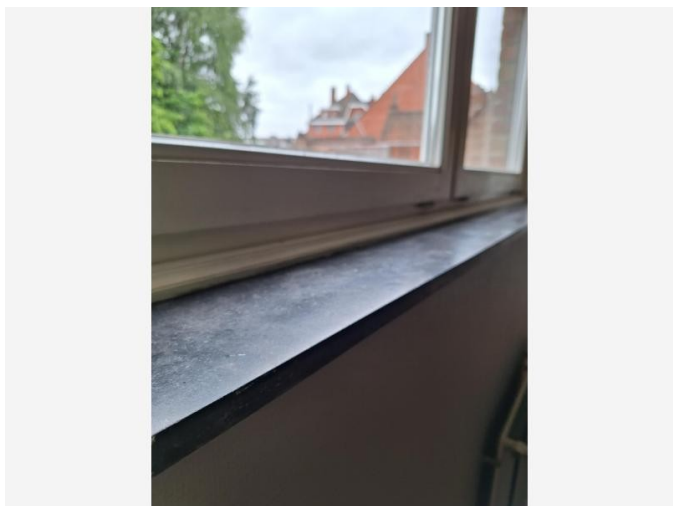
Deze tabletten bestaan uit natuursteen, PVC of hout en zijn bijgevolg niet asbestverdacht.

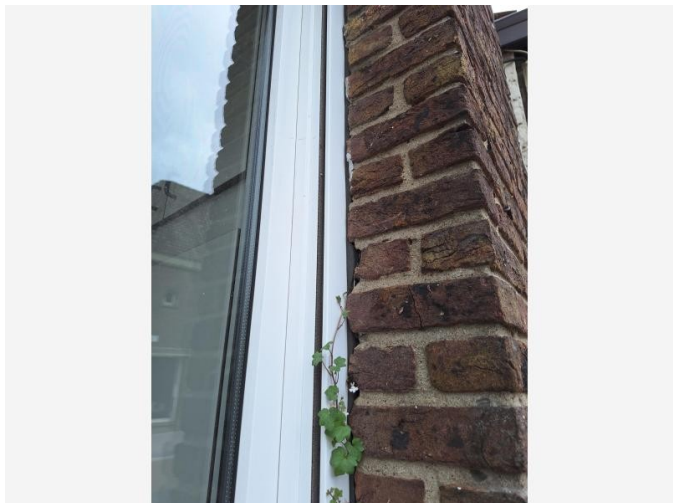
## Fiche 3: Dichtingen ramen en deuren niet asbestverdacht

De dichtingen van raam- en/of deuropeningen bestaan uit siliconen, rubber of cement) en zijn bijgevolg niet asbestverdacht.

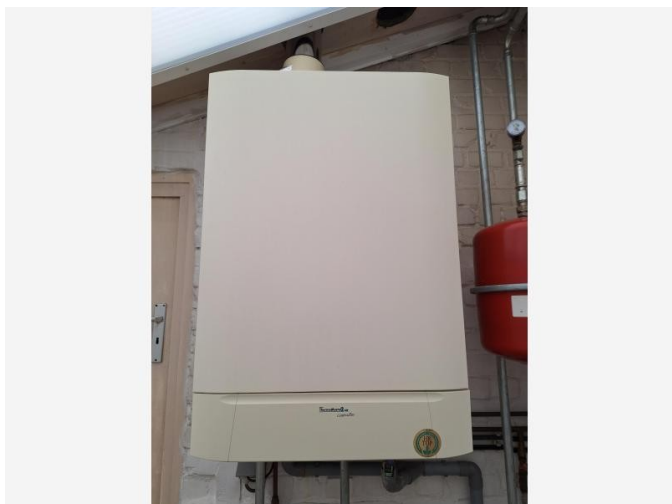
De CV-ketel/boiler van dit merk en type, bouwjaar onbekend, kon niet getraceerd worden in online databanken met technische informatie (IAD online) of bijhorende technische documentatie, en er zijn van deze periode geen andere types van hetzelfde merk gekend die asbesthoudende materialen bevatten. Dit type ketel kan asbesthoudende materialen (bvb. pakkingen, dichtingen, isolatie, platen,...) bevatten, maar dit kan niet waargenomen of vastgesteld worden binnen dit niet-destructief onderzoek.

Geen documentatie ontvangen.

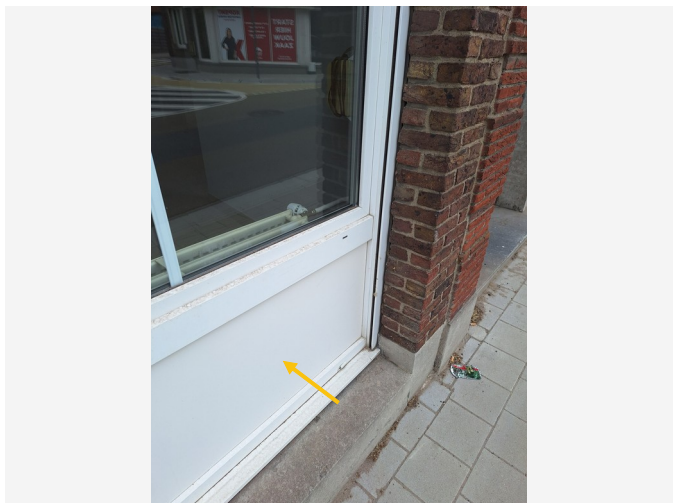
# Fiche 5: PVC panelen in raamprofielen voorgevel niet asbestverdacht

De panelen in de raamprofielen in de voorgevel zijn gemaakt van pvc en bijgevolg niet asbestverdacht.

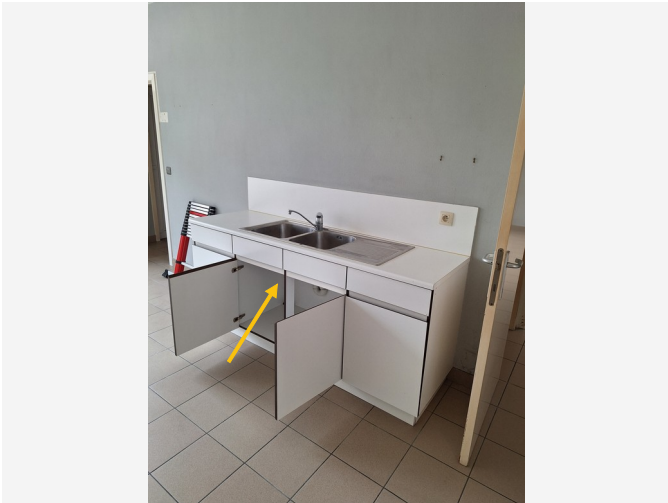
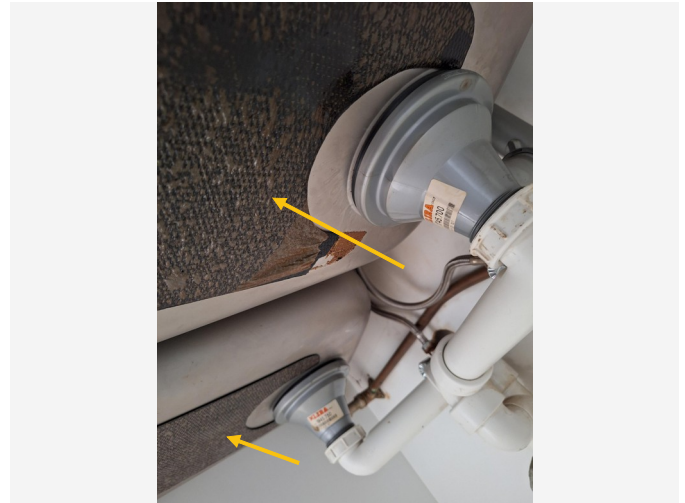
Geen asbest

#	Type	Referentie	Resultaat
6.1	Puntmonster	04 bitumen	Geen asbest

<b>Beschrijving</b>	Bitumen akoestische demping onder spoelbak
<b>Omgeving</b>	Binnen
<b>Primaire drager</b>	Sanitaire infrastructuur en uitrusting (toe- en afvoer)
<b>Bindmiddel van materiaal</b>	Bitumen (roofing, teer, asfalt)
<b>Gebondenheid op basis van bindmiddel</b>	Hecht
<b>Hoeveelheid (gewicht - aantal)</b>	<ul style="list-style-type: none"><li>• 0,10 kg - 2 stuks</li></ul>
<b>Totaal gewicht</b>	0,20 kg
<b>Identificatiemethode</b>	Vaststelling met monstername
<b>Destructieve handeling voor identificatie</b>	Nee
<b>Opmerking</b>	Hoeveelheid is een geschatte waarde.

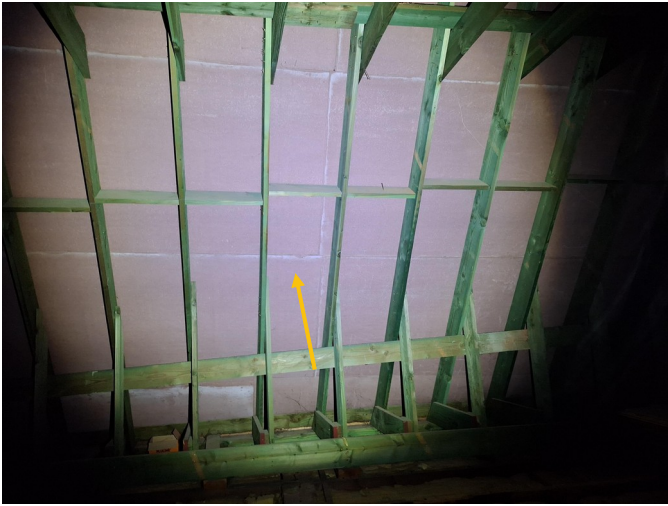
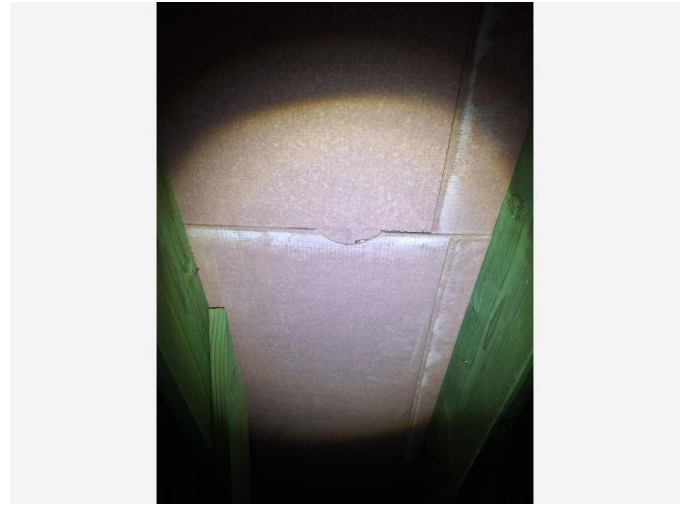
## Fiche 7: Onderdak van schuin dak

Geen asbest

#	Type	Referentie	Resultaat
7.1	Puntmonster	03 onderdakplaten	Geen asbest

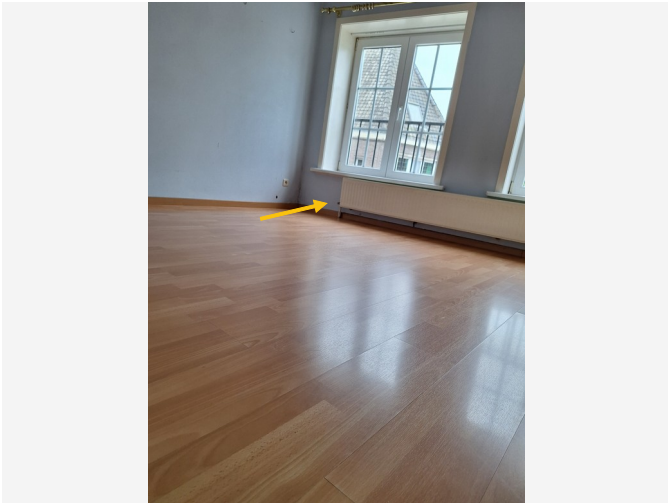
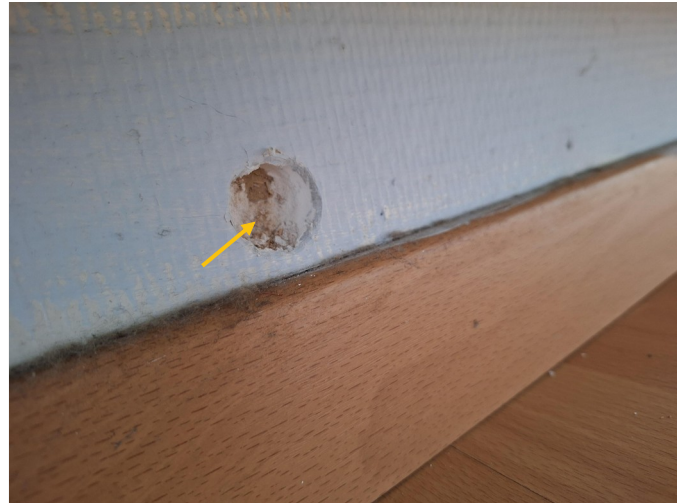
## Fiche 8: Pleister muren

Geen asbest

#	Type	Referentie	Resultaat
8.1	Mengmonster	01 pleister muren	Geen asbest

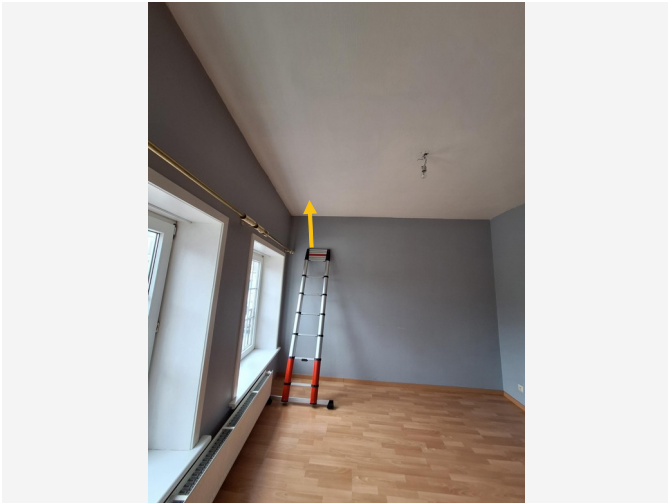
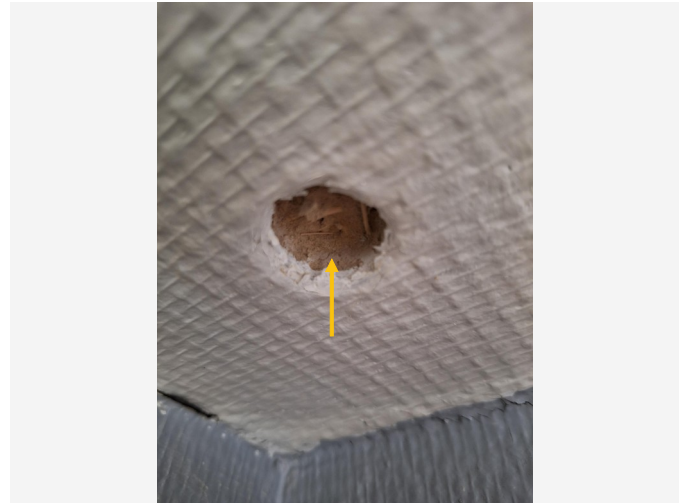
# Fiche 9: Pleister plafonds

Geen asbest

#	Type	Referentie	Resultaat
9.1	Mengmonster	02 pleister plafond	Geen asbest
