# Asbestinventarisatetest

Maria Bernardastraat 17, 8550 Zwevegem

Attestnummer : 20260202-000293.000

Uitgegeven op : 02.02.2026

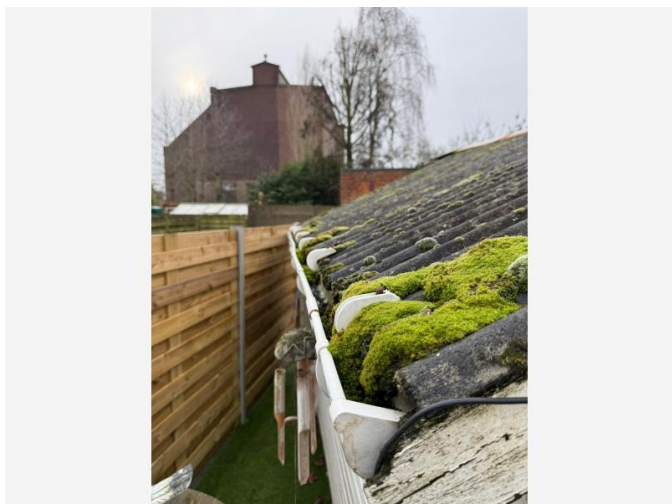
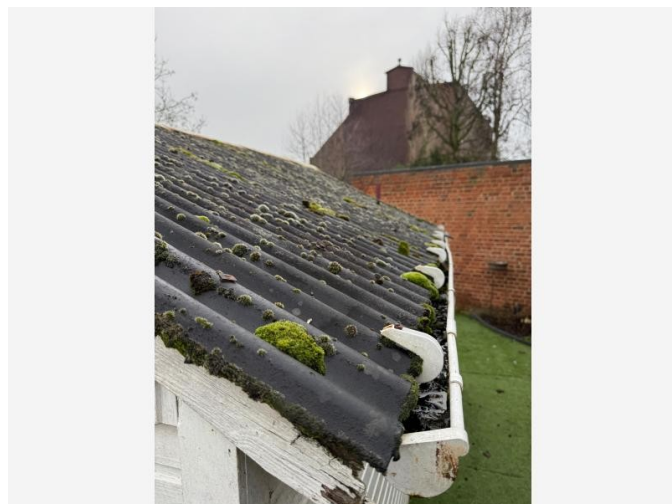
| Beschrijving | Sediment / slib in dakgoot |
| Bron van de resten | Golfplaten |
| Gebondenheid resten | Niet hecht |

**Dringend verwijderen**

- Verwijder het asbestafval.
- Voer bijkomende staalname(s) uit.

- Eenvoudige handelingen: mag via doe-het-zelf of door werknemer(s) met opleidingsattest eenvoudige handelingen  
Draag gepaste veiligheidskledij tijdens de verwijdering. Vermijd stofvorming. Mag via doe het zelf verwijderd worden.

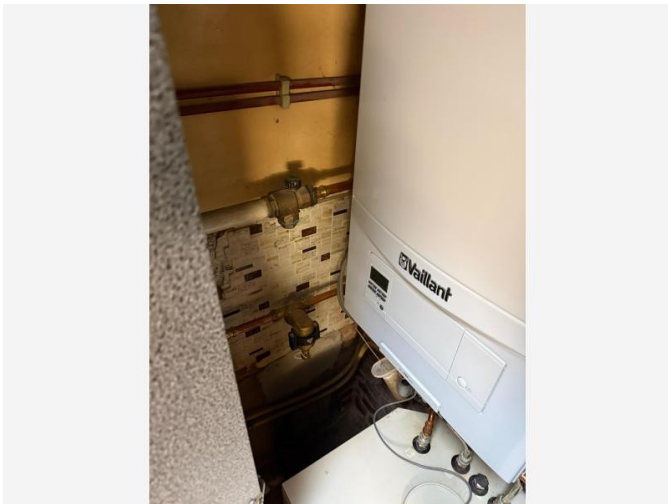
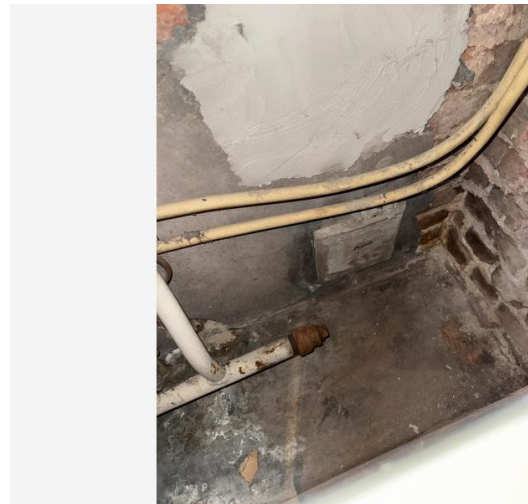
| Eindbeoordeling materiaalrisico | Verhoogd materiaalrisico en/of verhoogde kans op vezelvrijgave |

| Asbestsoort (vezeltype) | Crocidoliet aanwezig |
| Toestand van het materiaal | Licht beschadigd, licht verweerd. Intact calciumsilicaatmateriaal of categorie III 'gebondenheid' |

| Beschrijving | Roetluik + binnenkader |

Verwijderen

- Zorg voor een veilig beheer. Vermijd het beschadigen van het asbestmateriaal. Controleer de toestand jaarlijks op wijzigingen.
- Voer bijkomende staalname(s) uit.

- Eenvoudige handelingen: mag via doe-het-zelf of door werknemer(s) met opleidingsattest eenvoudige handelingen  
De platen kunnen tijdens werkzaamheden zonder deze te beschadigen, verwijderd worden. Draag de gepaste PBM's. Mag via doe het zelf verwijderd worden.

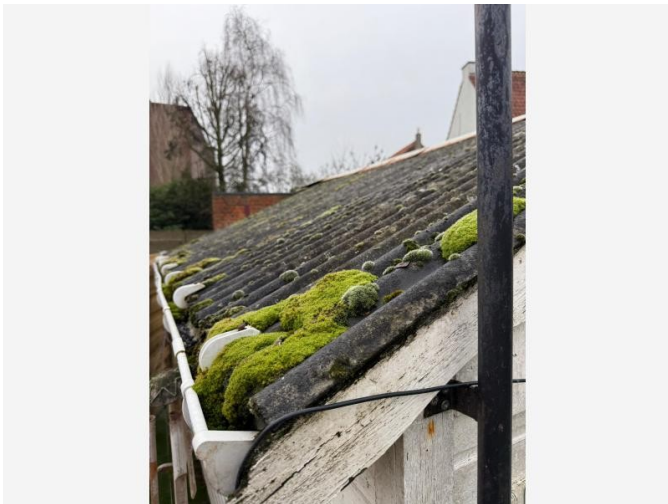
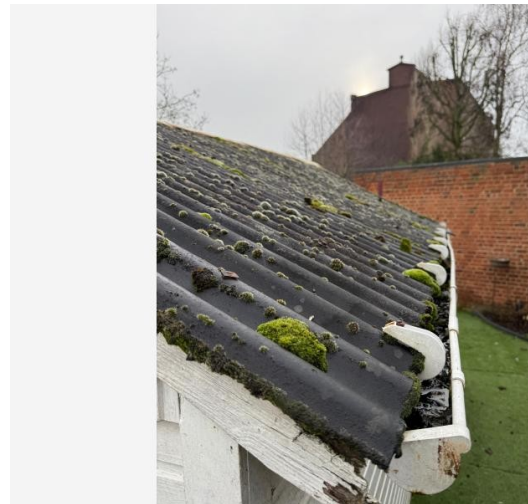
| Eindbeoordeling materiaalrisico | Laag materiaalrisico en/of verlaagde kans op vezelvrijgave |

| Asbestsoort (vezeltype) | Crocidoliet aanwezig |
| Toestand van het materiaal | Licht beschadigd, licht verweerd. Intact calciumsilicaatmateriaal of categorie III 'gebondenheid' |

| Beschrijving | Golfplaten asbesthoudend |

Verwijderen

- Zorg voor een veilig beheer. Vermijd het beschadigen van het asbestmateriaal. Controleer de toestand jaarlijks op wijzigingen.
- Hemelwater dat afspoelt van asbestcement daken of gevels kan asbestdeeltjes bevatten. Gebruik het enkel voor gesloten circuits (bv. spoelen toiletten). Reinig na het vervangen van het dak of de gevel de dakgoten en regenwaterput of -ton om asbesthoudend sediment of slib te verwijderen

- Eenvoudige handelingen: mag via doe-het-zelf of door werknemer(s) met opleidingsattest eenvoudige handelingen  
De platen kunnen tijdens werkzaamheden zonder deze te beschadigen, verwijderd worden. Draag de gepaste PBM's.

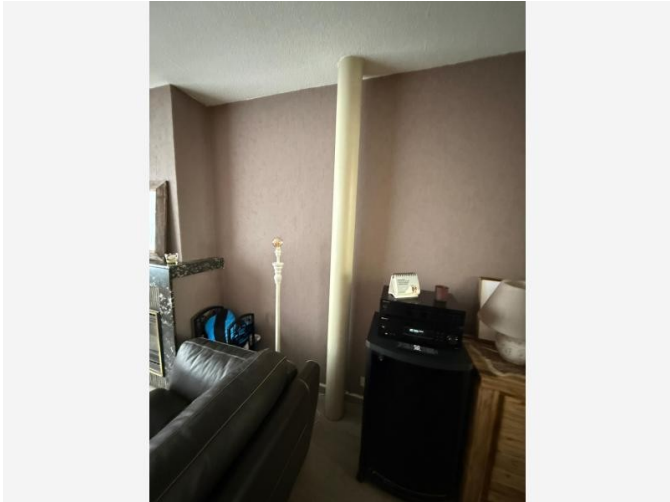
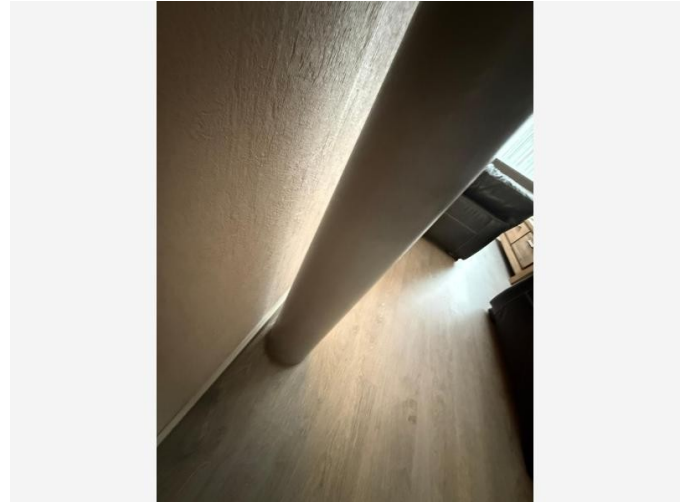
## Fiche 4: Buis verloren bekisting (niet verder inspecteerbaar)

| Eindbeoordeling materiaalrisico | Verhoogd materiaalrisico en/of verhoogde kans op vezelvrijgave |

| Asbestsoort (vezeltype) | Crocidoliet aanwezig |
| Toestand van het materiaal | Licht beschadigd, licht verweerd. Intact calciumsilicaatmateriaal of categorie III 'gebondenheid' |

| Opmerking | Niet mogelijk om dit materiaal te bemonsteren. Dit is een verdacht materiaal waar er bij werken extra onderzoek voor dient te gebeuren. Mogelijks bevat dit materiaal geen asbest. |

Verwijderen

- Zorg voor een veilig beheer. Vermijd het beschadigen van het asbestmateriaal. Controleer de toestand jaarlijks op wijzigingen.

- Eenvoudige handelingen: mag via doe-het-zelf of door werknemer(s) met opleidingsattest eenvoudige handelingen  
Tijdens de verwijdering dient het beschadigen van de buis vermeden worden zodat geen vezels kunnen vrijkomen.

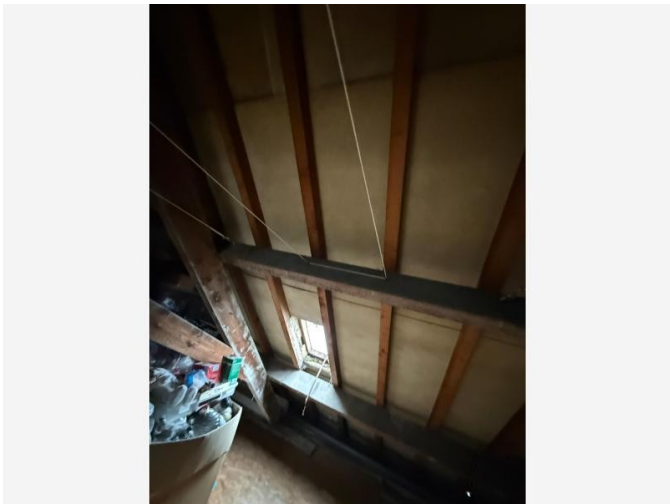
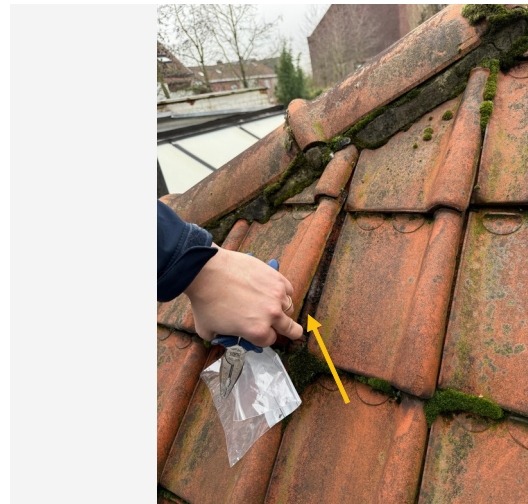
| Eindbeoordeling materiaalisico | Verhoogd materiaalisico en/of verhoogde kans op vezelvrijgave |

| Asbestsoort (vezeltype) | Crocidoliet aanwezig |
| Toestand van het materiaal | Licht beschadigd, licht verweerd. Intact calciumsilicaatmateriaal of categorie III 'gebondenheid' |

| Beschrijving | Onderdak platen (Menuiserite) |
| Eenvoudig bereikbaar | <p>Nee</p> <ul style="list-style-type: none"> <li>• Het asbestmateriaal is bedekt (uitgezonderd laag verf, coating, behang, kunststof, textiel) en het wegnemen van het bedekkende materiaal kan niet zonder het bedekkende materiaal te beschadigen.</li> </ul> |

Maatregelen nemen

- Zorg voor een veilig beheer en verwijder dit asbestmateriaal wanneer het bij werken eenvoudig bereikbaar wordt. Controleer de toestand jaarlijks op wijzigingen.
- Voer bijkomende staalname(s) uit.

- Eenvoudige handelingen: mag via doe-het-zelf of door werknemer(s) met opleidingsattest eenvoudige handelingen  
De platen kunnen tijdens werkzaamheden zonder deze te beschadigen, verwijderd worden. Dit mag via eenvoudige handelingen verwijderd worden door werknemers met een opleidingsattest. Draag de gepaste PBM's. Raadpleeg volgende link:

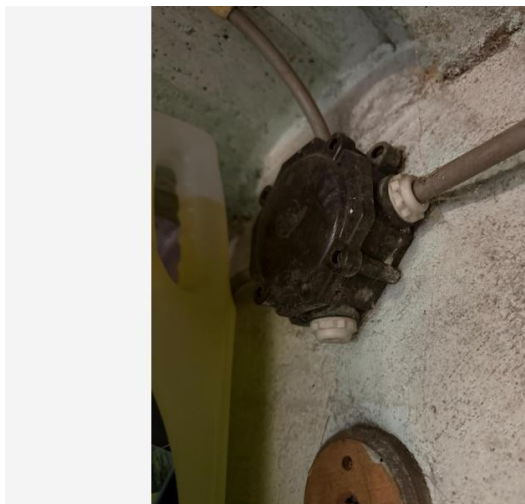
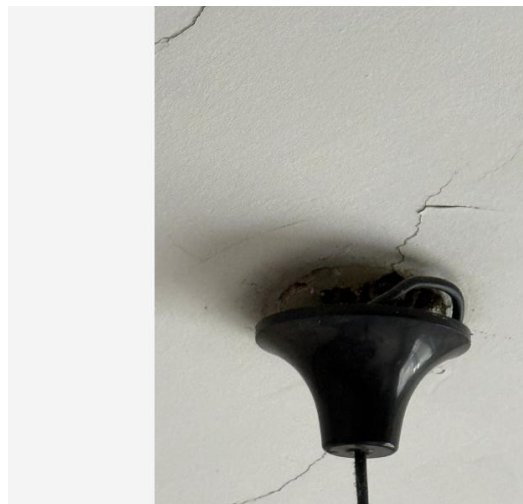
| Opmerking | Betreft alle bakelieten schakelmateriaal + verdeeldozen in het pand. |

Zorgvuldig beheren

- Zorg voor een veilig beheer. Vermijd het beschadigen van het asbestmateriaal. Controleer de toestand jaarlijks op wijzigingen.
