Asbestinventarisatetest

Avelgemstraat 13, 8550 Zwevegem

Attestnummer : 20250522-000075.000

Uitgegeven op : 22.05.2025

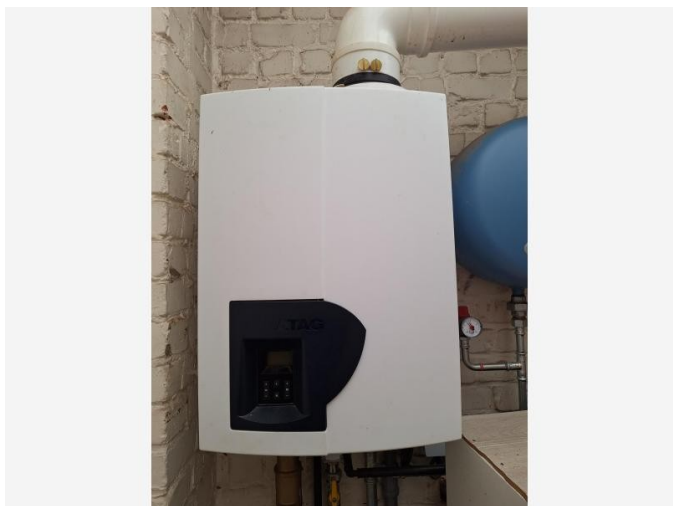
De CV-ketel/boiler, bouwjaar 2013, dateert van na 2001 en is bijgevolg vrij van asbesthoudende materialen.

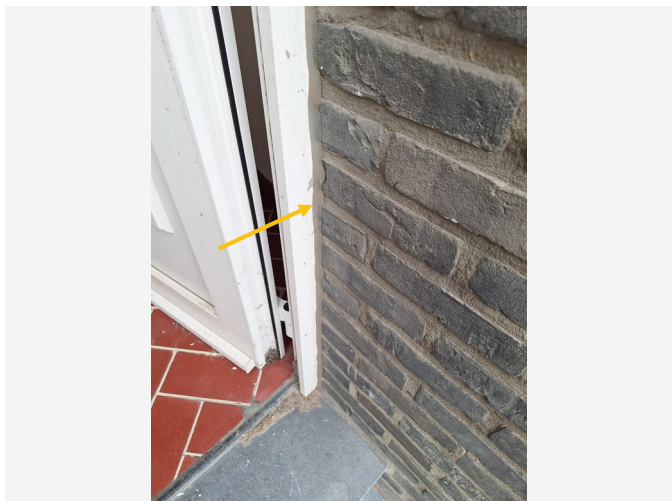
Fiche 2: Dichtingen ramen en deuren niet asbestverdacht

De dichtingen van raam- en/of deuropeningen bestaan uit siliconen, rubber of cement) en zijn bijgevolg niet asbestverdacht.

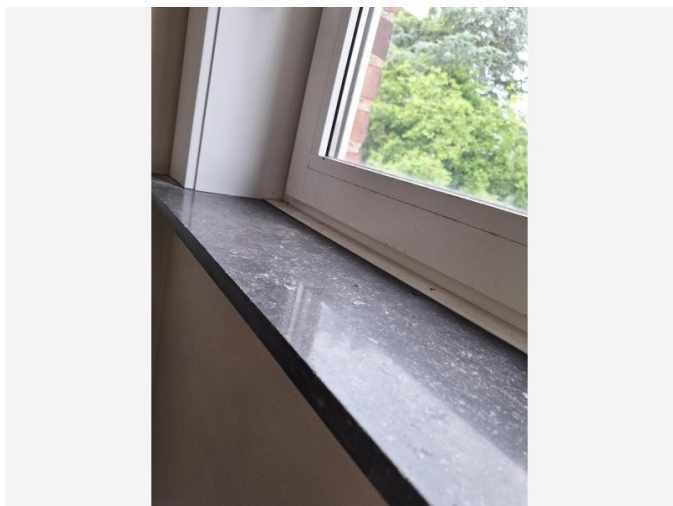
Deze tabletten bestaan uit natuursteen, PVC of hout en zijn bijgevolg niet asbestverdacht.

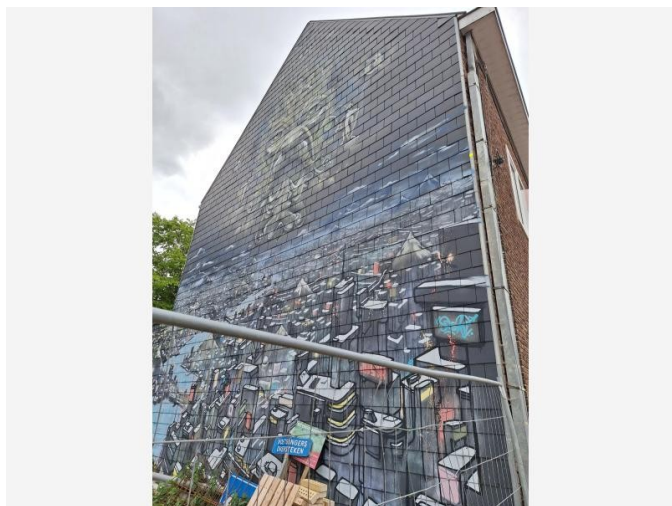
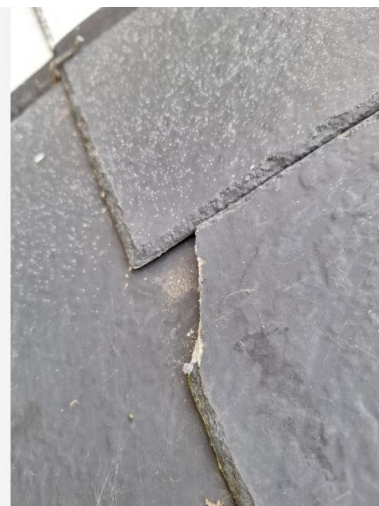
Fiche 4: Gevelleien tegen zijgevel links

Geen asbest

#	Type	Referentie	Resultaat
4.1	Puntmonster	04 leien	Geen asbest

Beschrijving	Gevelleien tegen zijgevel links
Omgeving	Buiten
Primaire drager	Schuin dak
Bindmiddel van materiaal	Cement
Gebondenheid op basis van bindmiddel	Hecht
Hoeveelheid (oppervlakte - aantal)	<ul style="list-style-type: none">• 70,00 m² - 1 stuk
Totale oppervlakte	70,00 m ²
Identificatiemethode	Vaststelling met monsternamen
Destructieve handeling voor identificatie	Nee
Opmerking	<p>Hoeveelheid is een geschatte waarde.</p> <p>Van uitzicht lijken het schijnbaar natuurleien te zijn, maar het blijken toch kunstleien.</p>

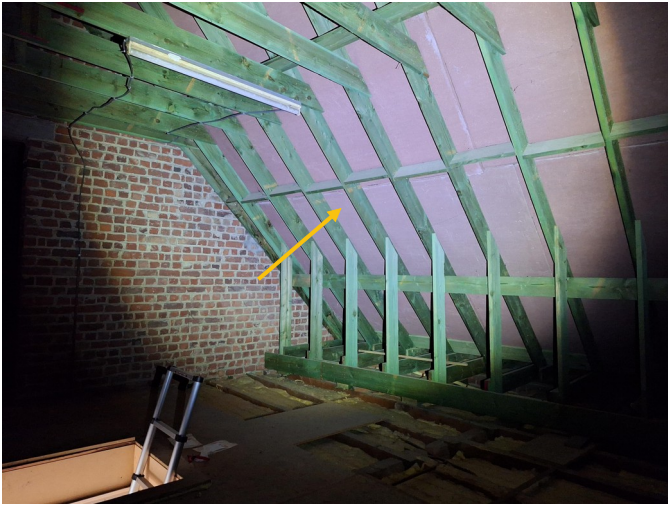
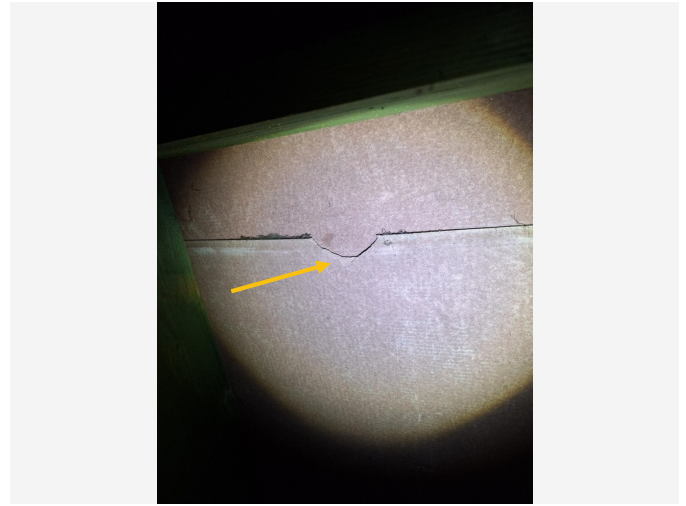
Fiche 5: Onderdak van schuin dak

Geen asbest

#	Type	Referentie	Resultaat
5.1	Puntmonster	06 onderdakplaten	Geen asbest

Beschrijving	Onderdak van schuin dak
Omgeving	Binnen
Primaire drager	Schuin dak
Bindmiddel van materiaal	Cement
Gebondenheid op basis van bindmiddel	Hecht
Hoeveelheid (oppervlakte - dikte - aantal)	• 62,00 m ² - 0,40 cm - 1 stuk
Totaal volume	0,248 m ³
Identificatiemethode	Vaststelling met monstername
Destructieve handeling voor identificatie	Nee
Opmerking	Hoeveelheid is een geschatte waarde.

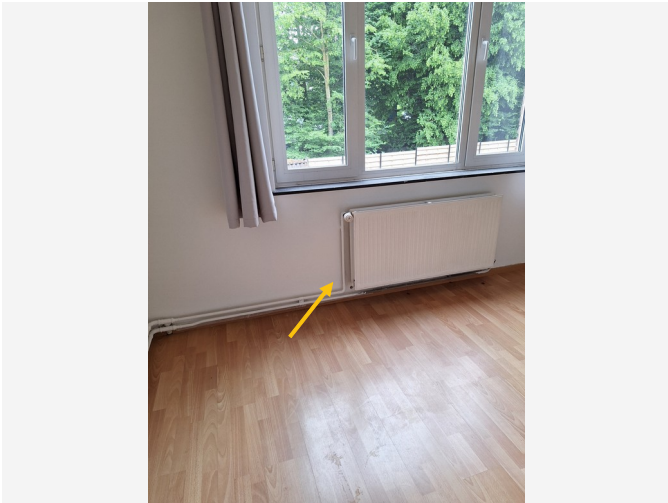
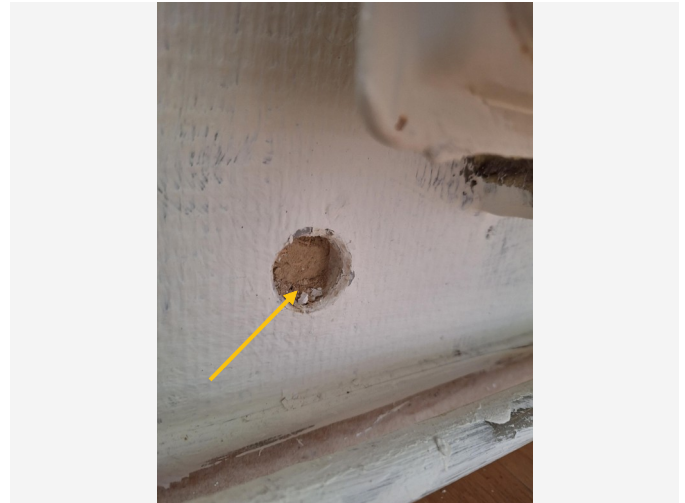
Fiche 6: Pleister muren

Geen asbest

#	Type	Referentie	Resultaat
6.1	Mengmonster	01 pleister muren	Geen asbest

Beschrijving	Pleister muren
Omgeving	Binnen
Primaire drager	Binnenwand
Bindmiddel van materiaal	Gips - kalk
Gebondenheid op basis van bindmiddel	Niet-hechtgebonden
Hoeveelheid (oppervlakte - dikte - aantal)	• 260,00 m ² - 1,00 cm - 1 stuk
Totaal volume	2,60 m ³
Identificatiemethode	Vaststelling met monstername
Destructieve handeling voor identificatie	Nee
Opmerking	Hoeveelheid is een geschatte waarde , Monstername in keuken, traphal en slaapkamer (geen stookplaats met pleisterwerk)

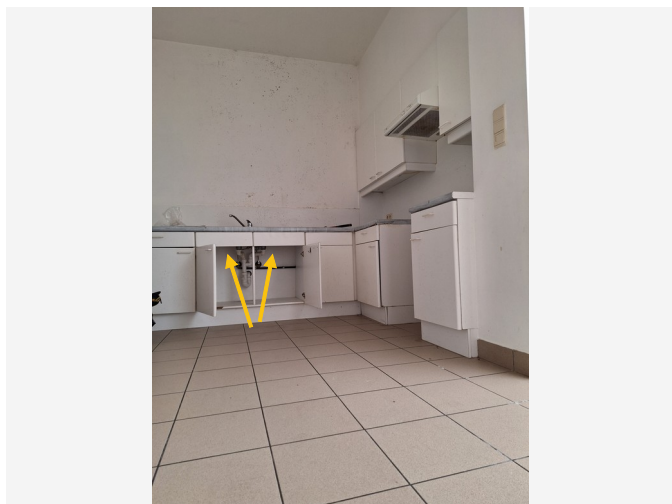
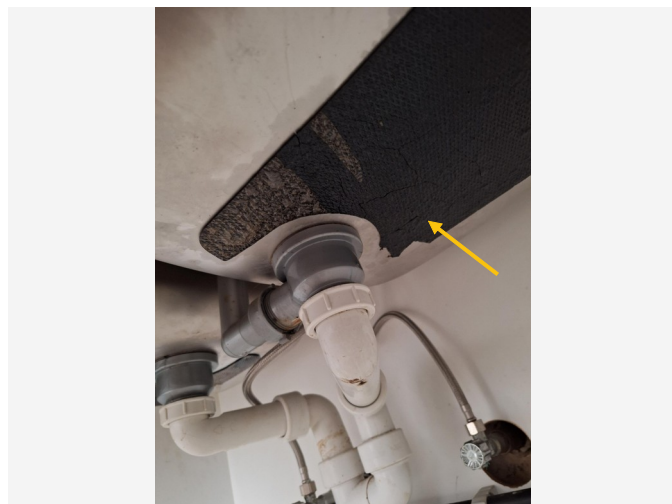
Geen asbest

#	Type	Referentie	Resultaat
7.1	Puntmonster	03 bitumen	Geen asbest

Beschrijving	Bitumen akoestische demping onder spoelbak
Omgeving	Binnen
Primaire drager	Sanitaire infrastructuur en uitrusting (toe- en afvoer)
Bindmiddel van materiaal	Bitumen (roofing, teer, asfalt)
Gebondenheid op basis van bindmiddel	Hecht
Hoeveelheid (gewicht - aantal)	<ul style="list-style-type: none">• 0,10 kg - 2 stuks
Totaal gewicht	0,20 kg
Identificatiemethode	Vaststelling met monstername
Destructieve handeling voor identificatie	Nee
Opmerking	Hoeveelheid is een geschatte waarde.

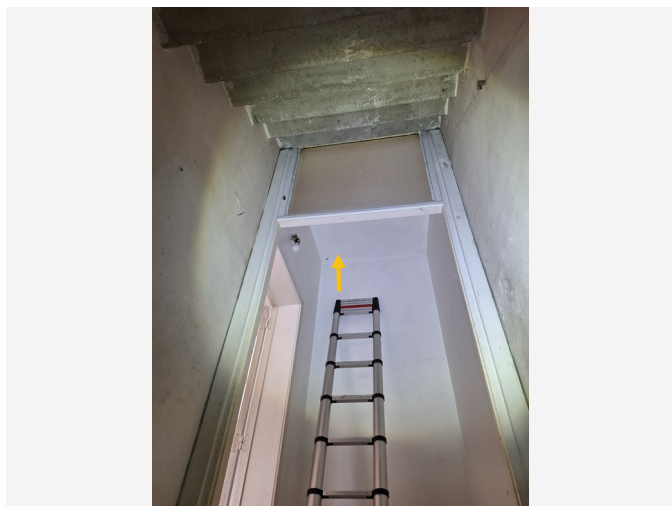
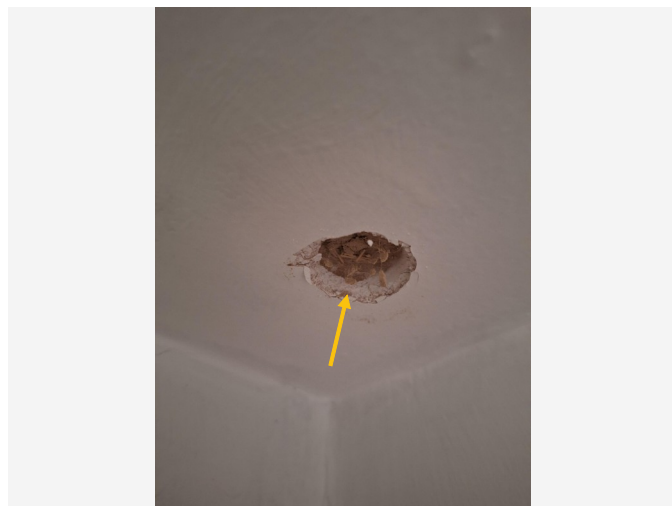
Fiche 8: Pleister plafonds

Geen asbest

#	Type	Referentie	Resultaat
8.1	Mengmonster	02 pleister plafond	Geen asbest

Beschrijving	Pleister plafonds
Omgeving	Binnen
Primaire drager	Plafond
Bindmiddel van materiaal	Gips - kalk
Gebondenheid op basis van bindmiddel	Niet-hechtgebonden
Hoeveelheid (oppervlakte - dikte - aantal)	• 120,00 m ² - 1,00 cm - 1 stuk
Totaal volume	1,20 m ³
Identificatiemethode	Vaststelling met monstername
Destructieve handeling voor identificatie	Nee
Opmerking	Hoeveelheid is een geschatte waarde , Monstername in keuken, traphal en slaapkamer (geen stookplaats met pleisterwerk)

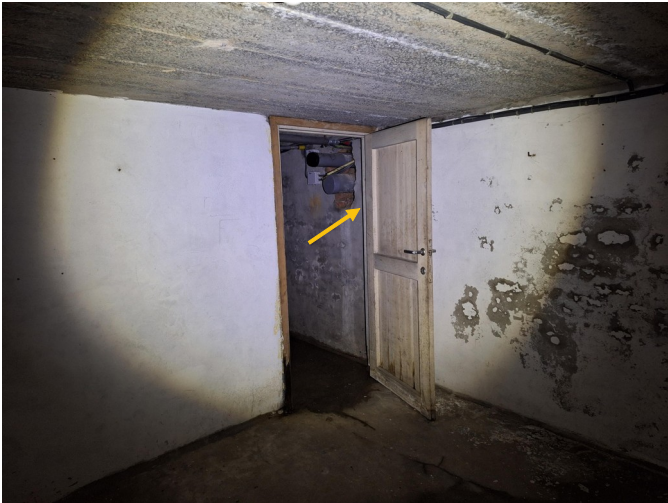
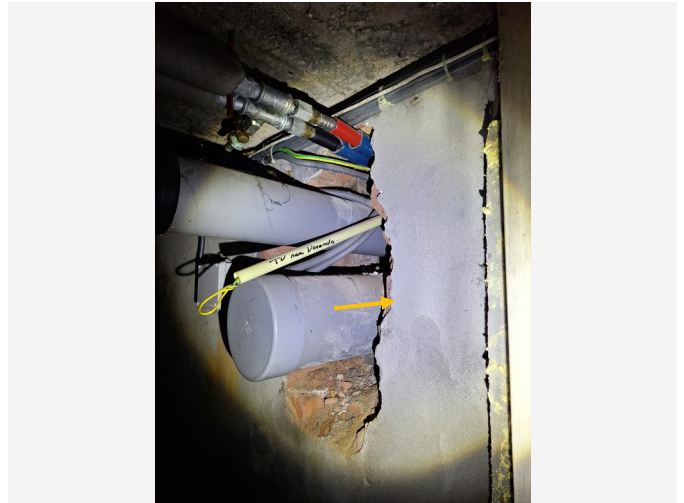
Fiche 9: Cementering binnenmuren kelder

Geen asbest

#	Type	Referentie	Resultaat
9.1	Mengmonster	05 cementering	Geen asbest

Beschrijving	Cementering binnenmuren kelder
Omgeving	Binnen
Primaire drager	Binnenwand
Bindmiddel van materiaal	Cement
Gebondenheid op basis van bindmiddel	Hecht
Hoeveelheid (gewicht - aantal)	<ul style="list-style-type: none">• 250,00 kg - 1 stuk
Totaal gewicht	250,00 kg
Identificatiemethode	Vaststelling met monstername
Destructieve handeling voor identificatie	Nee
Opmerking	De hoeveelheid is een inschatting.
