# Asbestinventarisatetest

Pladijsstraat 242, 8540 Deerlijk

Attestnummer : 20250922-000530.000

**Niet-asbestveilig**

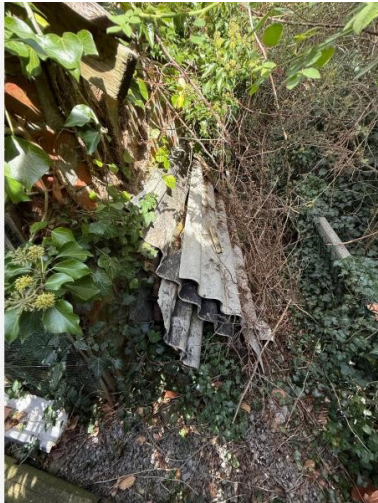
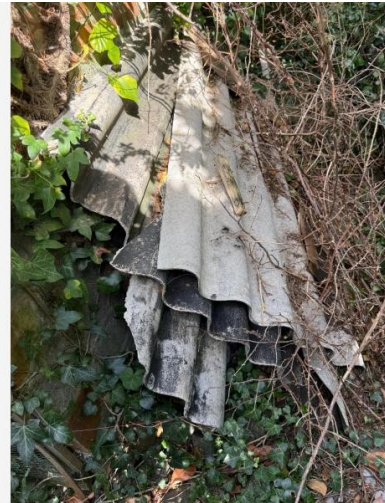
| Beschrijving | Afval golfplaten |
| Type afvalstof | Betreft stock-voorraad of gedemonteerde asbestmaterialen |
| Aanwezige resten | Golfplatendak |
| Asbestmaterialen | <ul style="list-style-type: none"><li>Dak- en gevelbekleding - Golfplaat</li></ul> |
| Totaal gewicht | 250,00 kg |
| Eenvoudig bereikbaar | Ja |

**Dringend verwijderen**

- Verwijder het asbestafval.

- Eenvoudige handelingen: mag via doe-het-zelf of door werknemer(s) met opleidingsattest eenvoudige handelingen  
Mag via doe het zelf verwijderd worden.

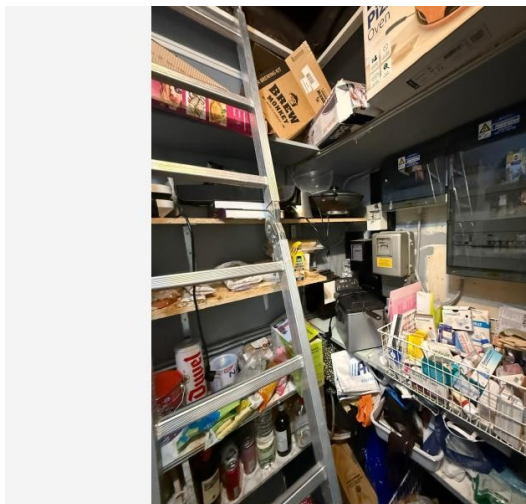
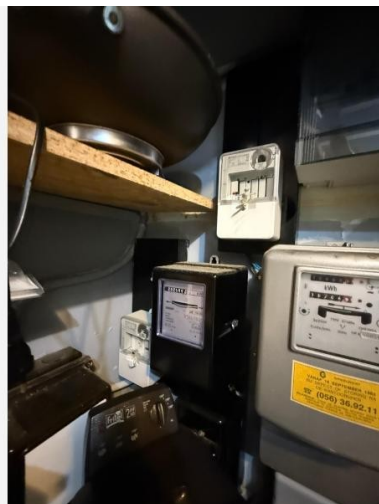
| Eindbeoordeling materiaalrisico | Zeer laag materiaalrisico en/of zeer lage kans op vezelvrijgave |

| Asbestsoort (vezeltype) | Crocidoliet aanwezig |
| Asbestconcentratie | Laag (< 50%) |
| Toestand van het materiaal | Licht beschadigd, licht verweerd. Intact calciumsilicaatmateriaal of categorie III 'gebondenheid' |

| Beschrijving | Bakeliet - elektrische installatie |
| Opmerking | Betreft alle bakelieten schakelmateriaal + verdeeldozen in het pand. |

Zorgvuldig beheren

- Zorg voor een veilig beheer. Vermijd het beschadigen van het asbestmateriaal. Controleer de toestand jaarlijks op wijzigingen.

- Eenvoudige handelingen: mag via doe-het-zelf of door werknemer(s) met opleidingsattest eenvoudige handelingen  
De bakelieten omkasting kan zonder deze te breken, verwijderd / losgeschroeft worden.

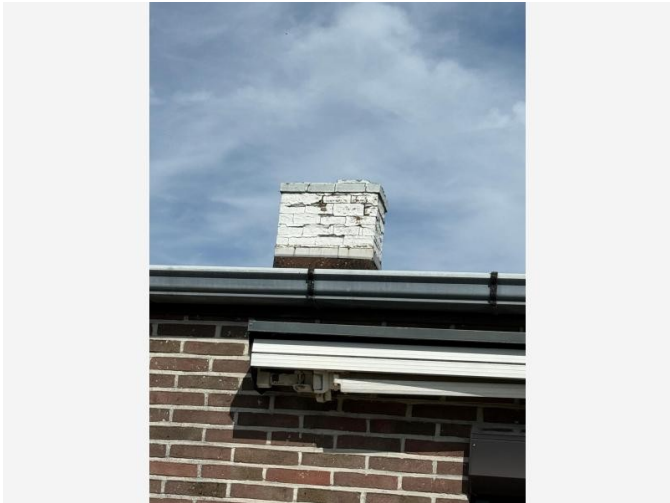
**Reden:** Het te onderzoeken materiaal situeert zich hoger dan 3,50 m te rekenen vanaf een veilige ondergrond

**Uitleg van de asbestdeskundige:** Door de hoogte en de binnenaafwerking kon de binnenkant van de schouw niet worden geïnspecteerd.

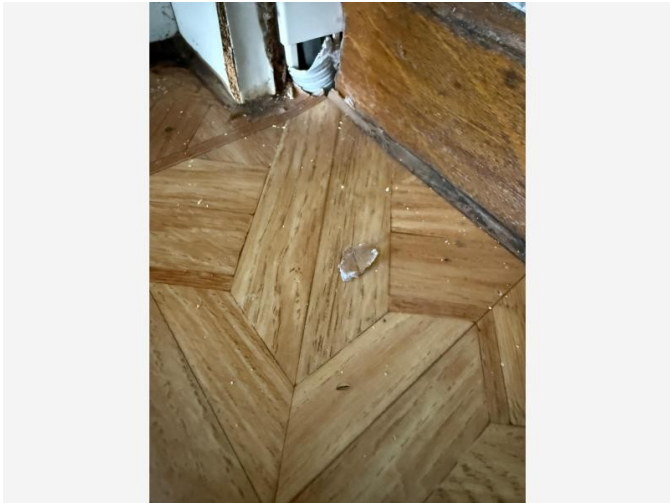
Niet asbestverdacht.

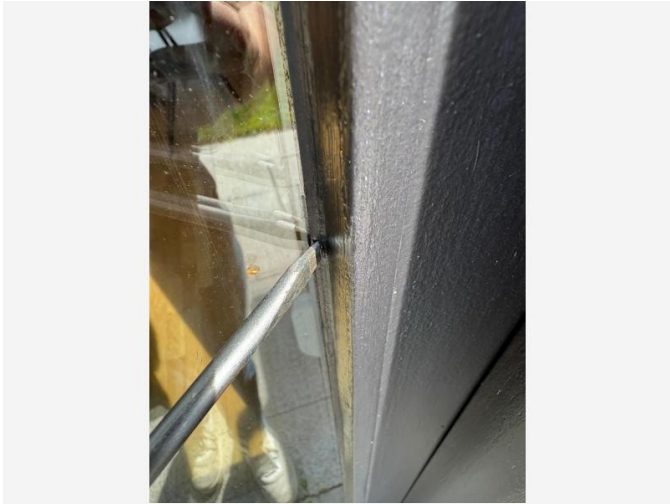
## Fiche 5: Mastiek buitenschrijnwerk (niet asbestverdacht)

flexibele kit, niet asbestverdacht.

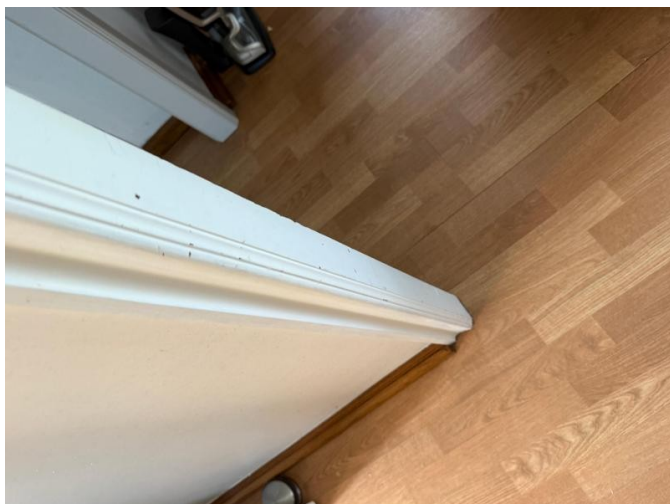
Aangezien de smeervoegen niet zichtbaar zijn werden deze niet bemonsterd.

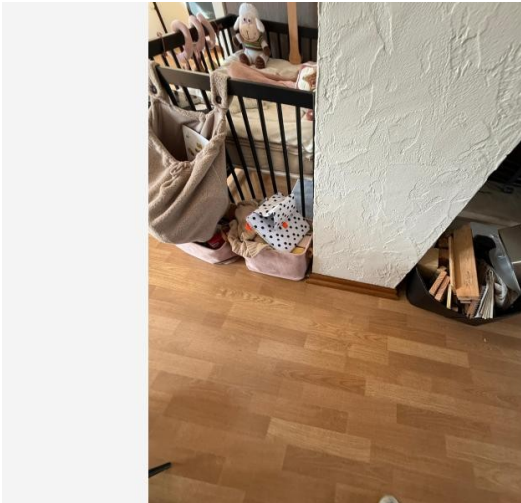
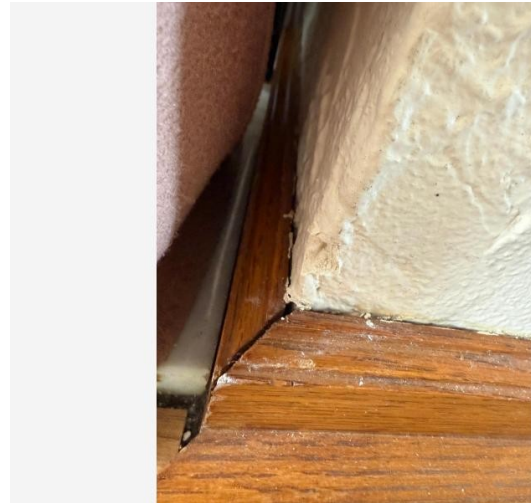
## Fiche 7: Pleisterwerk schouw

Geen asbest

| # | Type | Referentie | Resultaat |
|---|---|---|---|
| 7.1 | Mengmonster | 01 | Geen asbest |

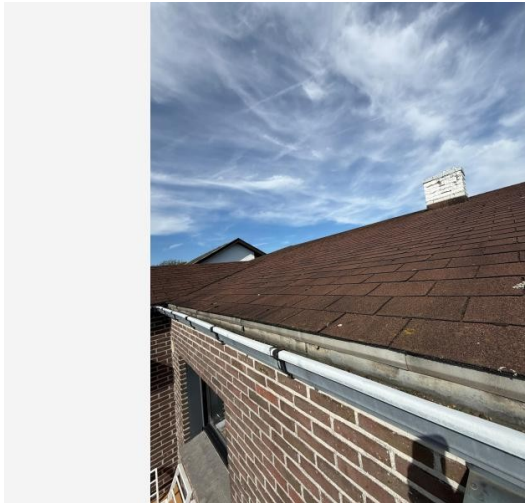
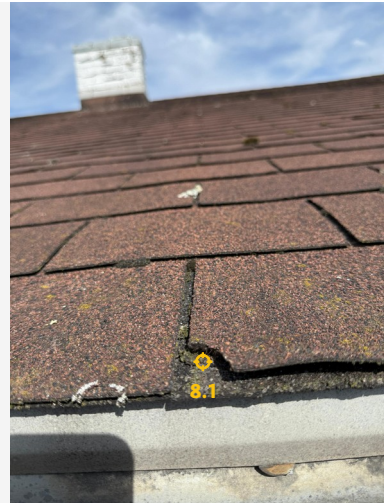
## Fiche 8: Roofing dak

Geen asbest

| # | Type | Referentie | Resultaat |
|---|---|---|---|
| 8.1 | Puntmonster | 03 | Geen asbest |
