Asbestinventarisatetest

Kortrijkstraat 50, 8550 Zwevegem

Attestnummer : **20260707-000473.000**

Uitgegeven op : **07.07.2026**

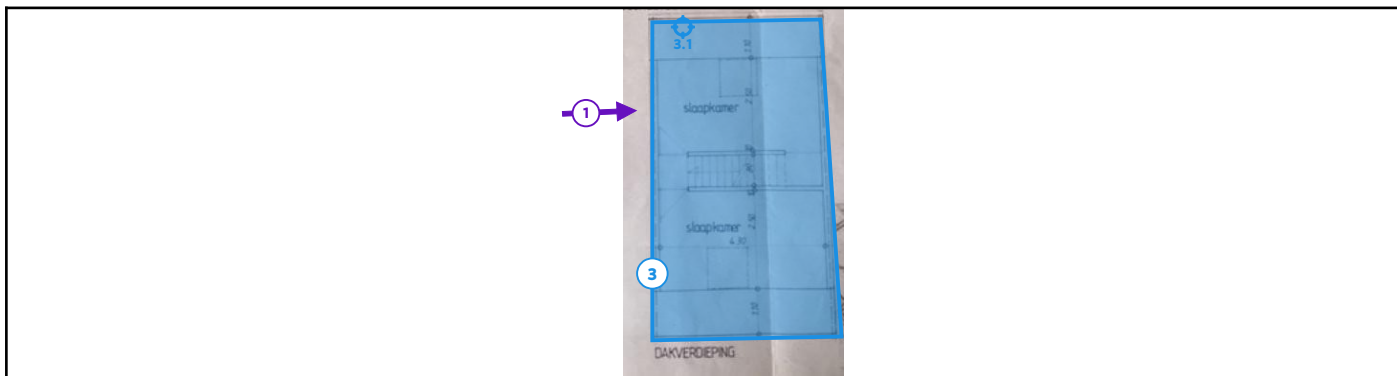
Plan 1.3: Zolder - dak verdieping

Beschrijving	Type	Actie
1. beperking schouw	Beperking	-
3. Onderdak platen (Menuiserite) staalname geen asbest	Geen asbest	-
3.1 Code: 04	Puntmonster	-

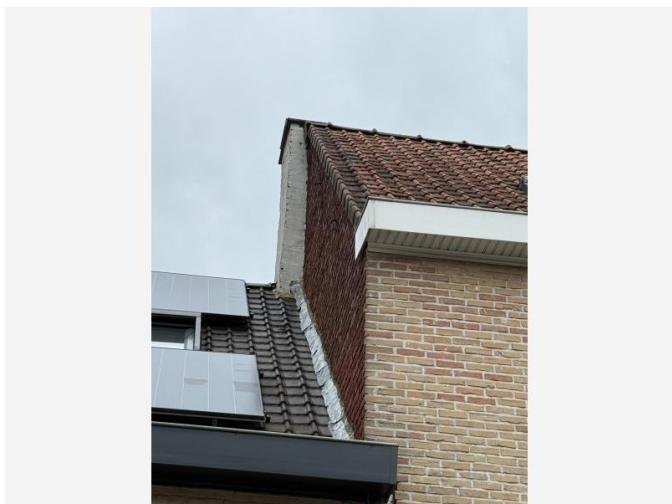
Situeringfoto

Tijdelijke beperking

Reden: Het te onderzoeken materiaal situeert zich hoger dan 3,50 m te rekenen vanaf een veilige ondergrond

Uitleg van de asbestdeskundige: Door de hoogte en de binnenaafwerking kon de binnenkant van de schouw niet worden geïnspecteerd.

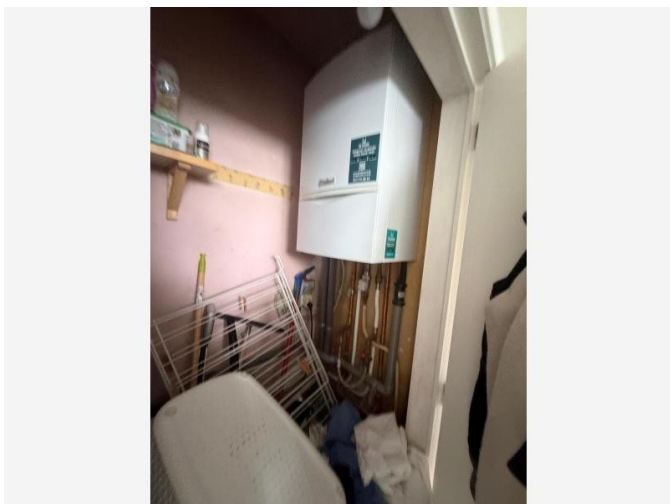
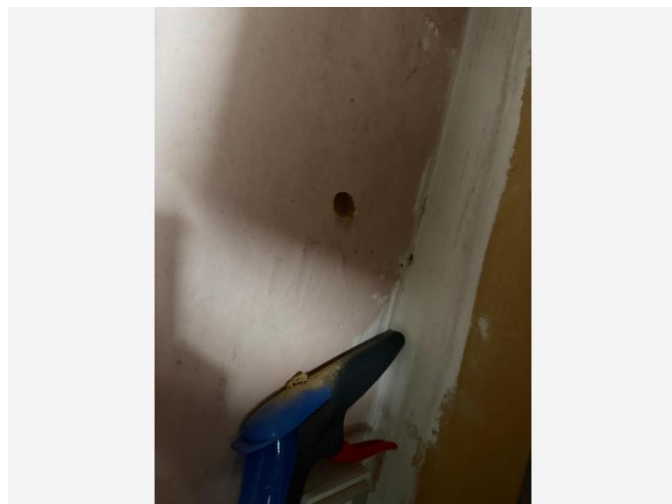
Geen asbest

#	Type	Referentie	Resultaat
2.1	Mengmonster	01	Geen asbest

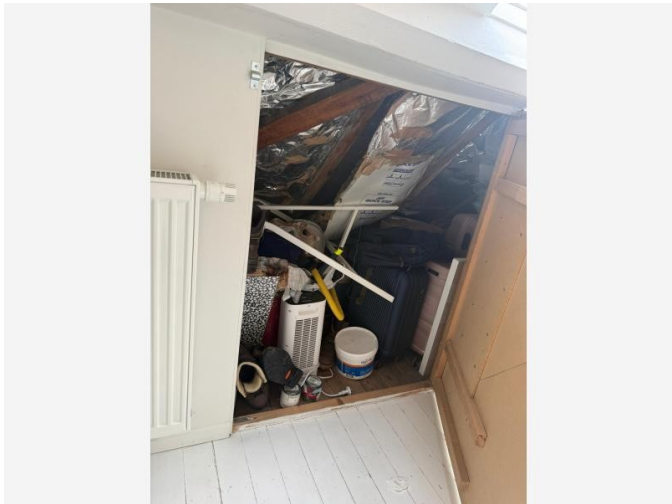
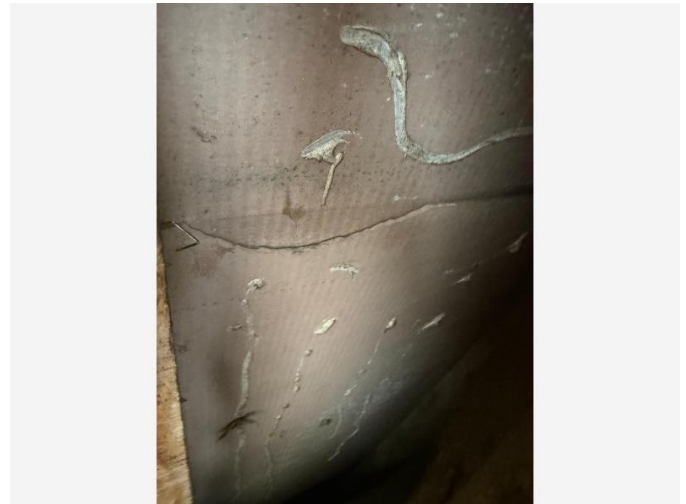
Fiche 3: Onderdak platen (Menuiserie) staalname geen asbest

Geen asbest

#	Type	Referentie	Resultaat
3.1	Puntmonster	04	Geen asbest
