# Asbestinventarisatetest

Koning Boudewijnstraat 1, 8552 Zwevegem

Attestnummer : 20250911-000290.000

**Niet-asbestveilig**

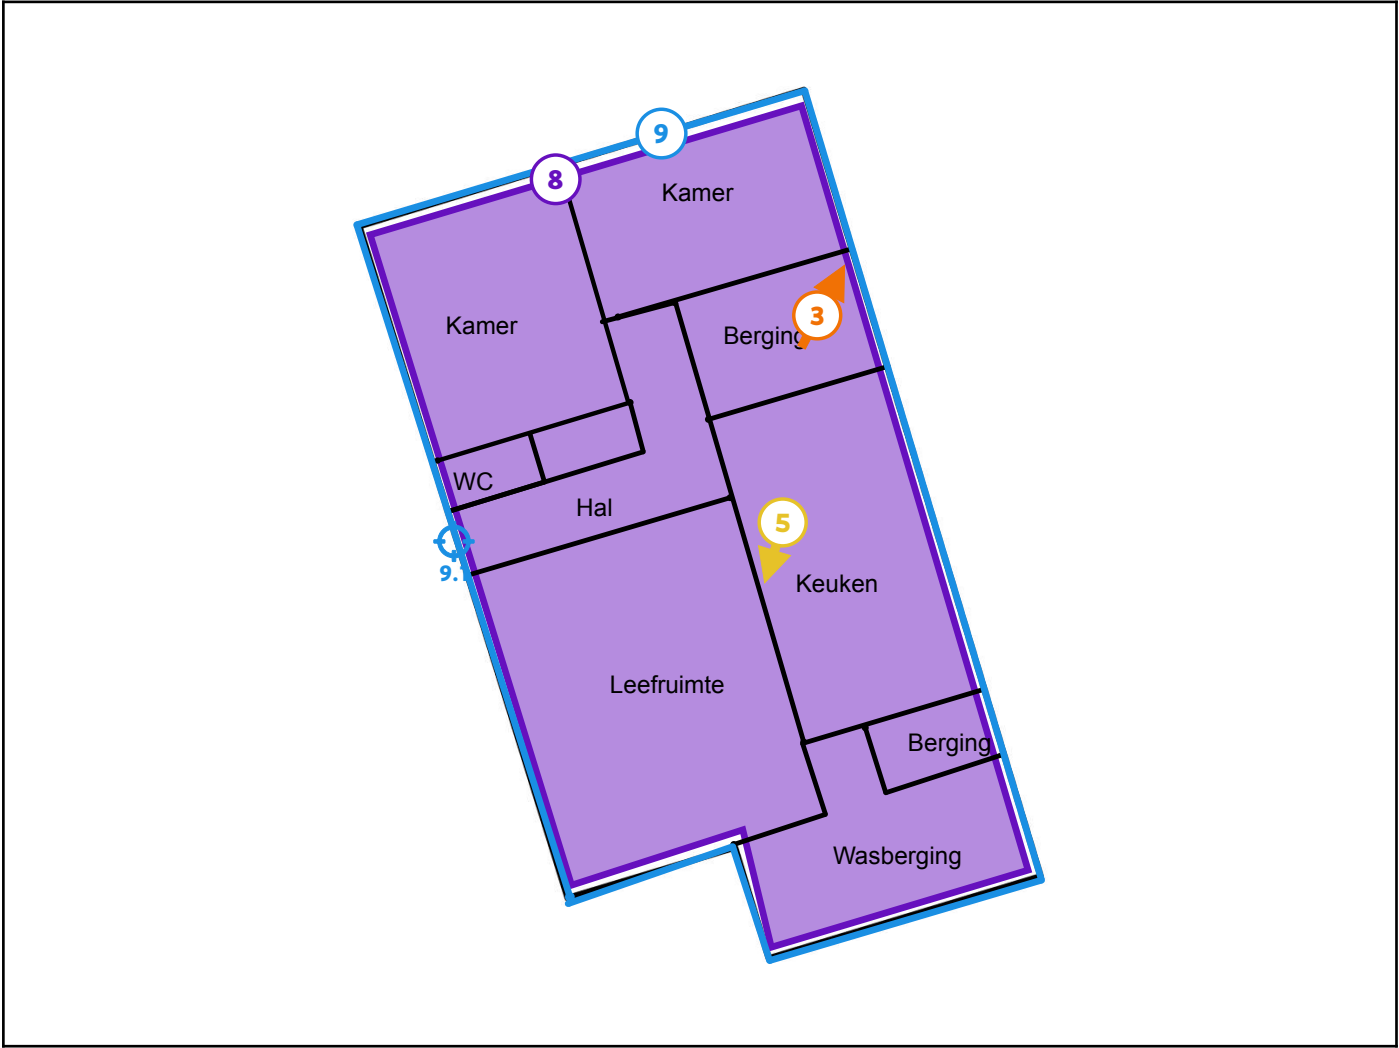
# Plan 1.1: Gelijkvloers

| Beschrijving | Type | Actie |
|---|---|---|
| 3. Buis asbestcement | Asbestmateriaal | Verwijderen |
| 5. Tablet Massal | Asbestmateriaal | Zorgvuldig beheren |

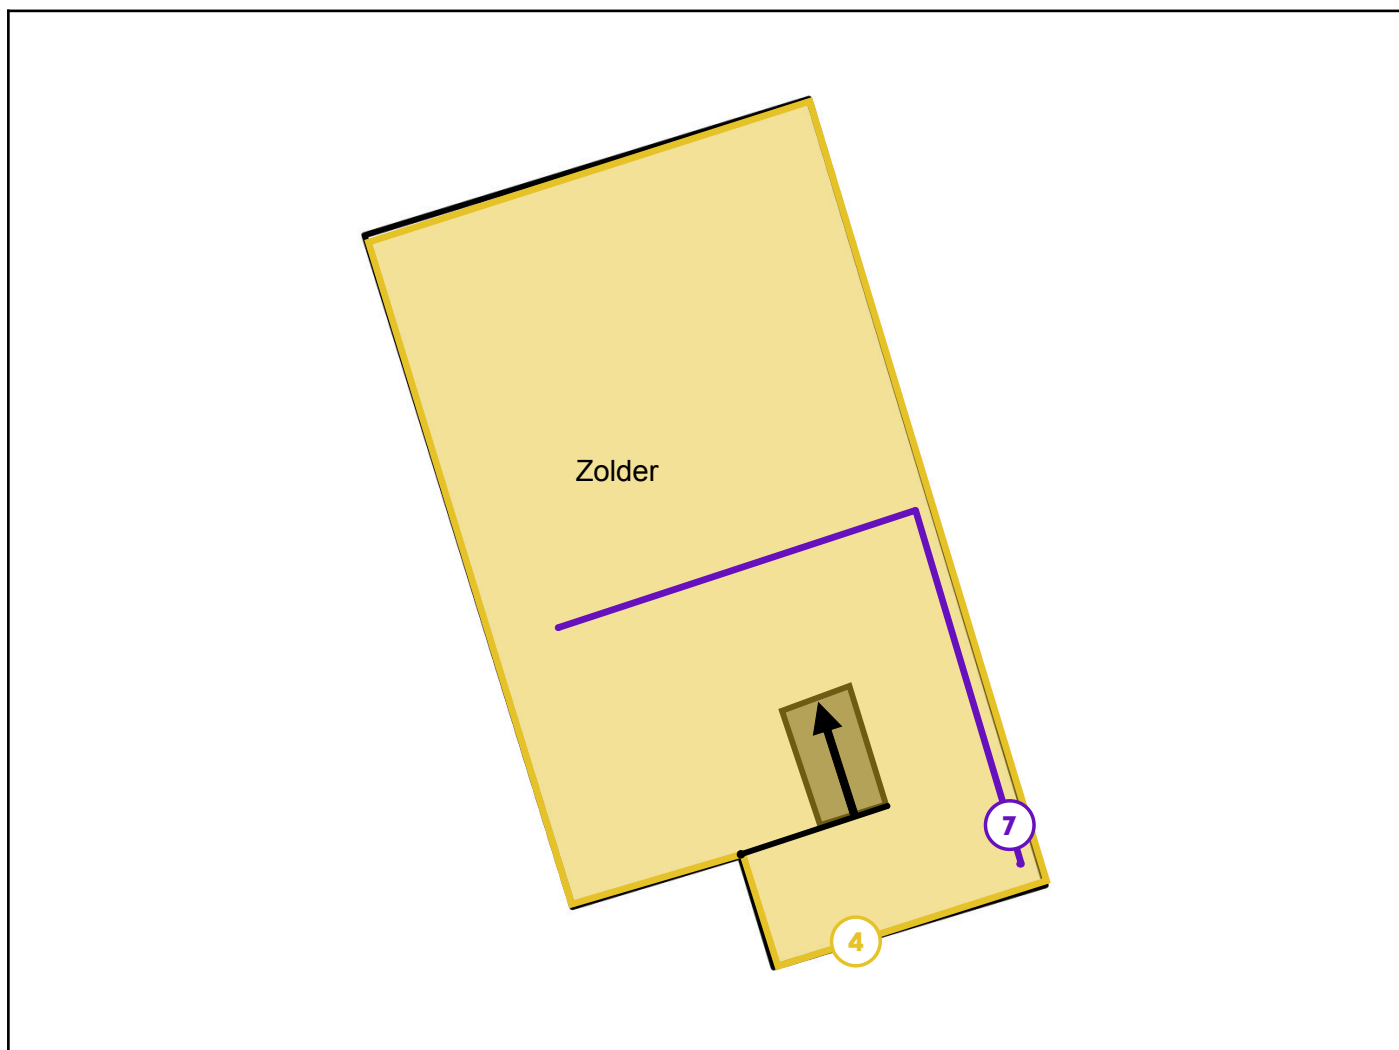
## Plan 1.2: Zolder verdieping

| Beschrijving | Type | Actie |
|---|---|---|
| 4. Onderdak platen (Menuiserite) | Asbestmateriaal | Zorgvuldig beheren |

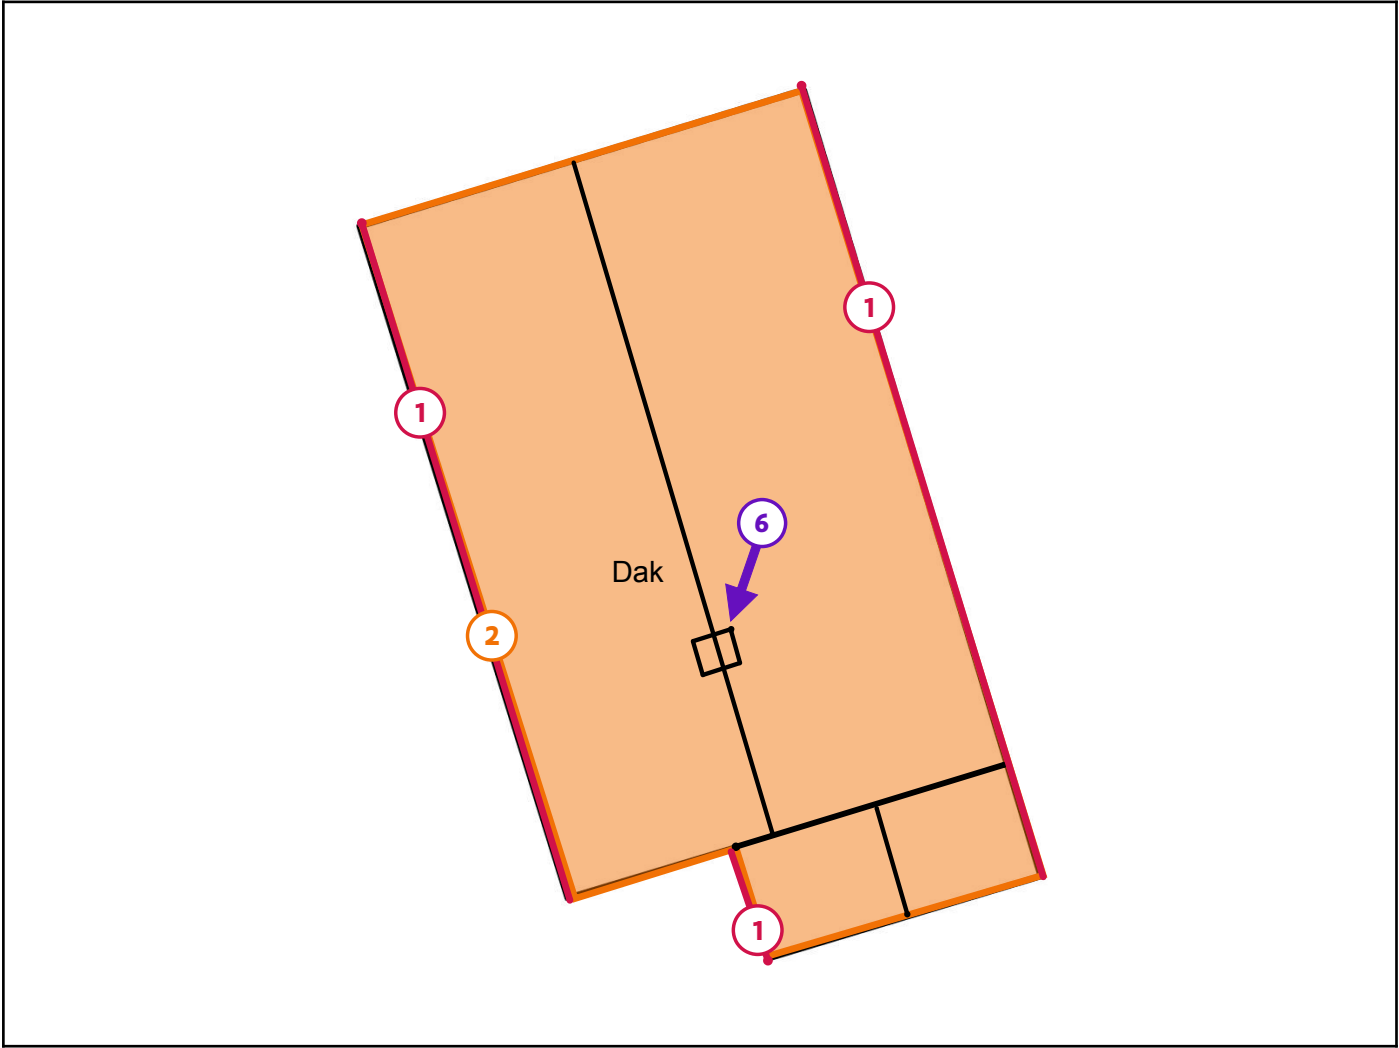
# Plan 1.3: Dakenplan

| Beschrijving | Type | Actie |
|---|---|---|
| 1. Sediment in dakgoot | Asbestmateriaal | Dringend verwijderen |
| 2. Leien dak | Asbestmateriaal | Verwijderen |
| 6. beperking schouw | Beperking | - |

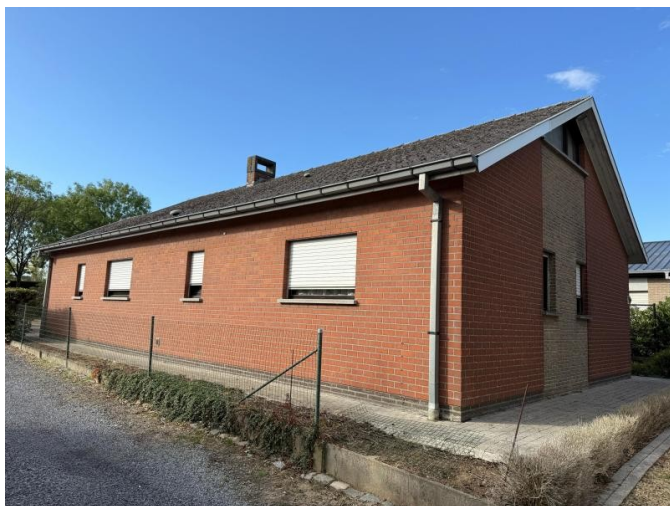
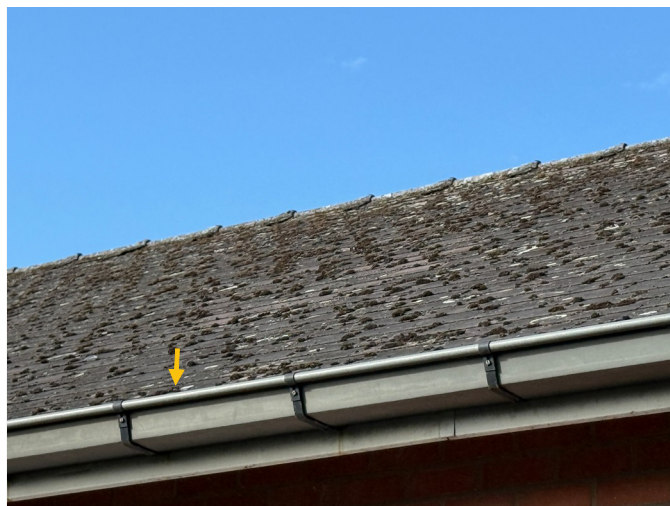
## Fiche 1: Sediment in dakgoot

Asbestmateriaal – afvalstof

Het asbestmateriaal valt onder de mijlpaal van 2040.

**Dringend verwijderen**

| Bron van de resten | Golfplaten |
| Gebondenheid resten | Niet hecht |

- Verwijder het asbestafval.

- Eenvoudige handelingen: mag via doe-het-zelf of door werknemer(s) met opleidingsattest eenvoudige handelingen  
Draag gepaste veiligheidskledij tijdens de verwijdering. Vermijd stofvorming.
- Eenvoudige handelingen: enkel door erkend asbestverwijderaar  
Draag gepaste veiligheidskledij tijdens de verwijdering. Vermijd stofvorming.

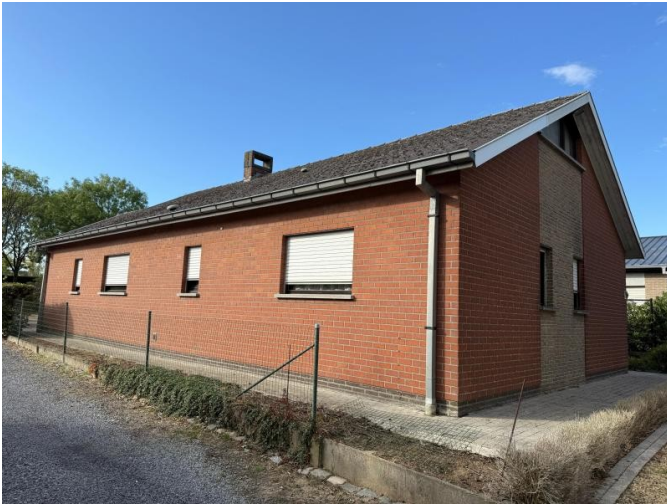
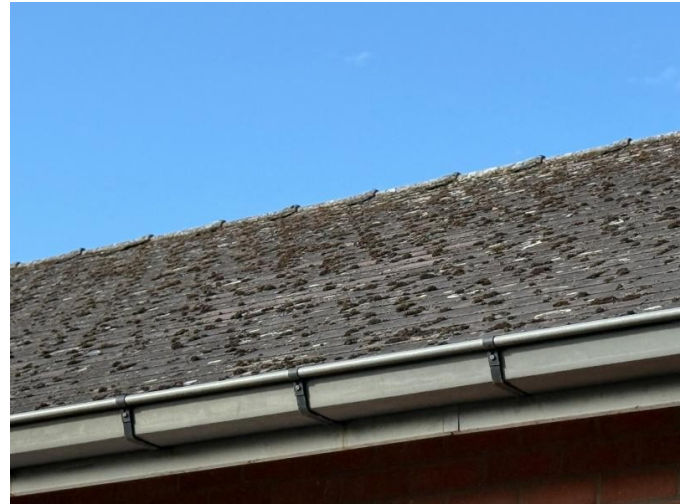
Het asbestmateriaal valt onder de mijlpaal van 2034.

Verwijderen

| Eindbeoordeling materiaalrisico | Laag materiaalrisico en/of verlaagde kans op vezelvrijgave |

| Asbestsoort (vezeltype) | Crocidoliet aanwezig |
| Toestand van het materiaal | Licht beschadigd, licht verweerd. Intact calciumsilicaatmateriaal of categorie III 'gebondenheid' |

- Zorg voor een veilig beheer. Vermijd het beschadigen van het asbestmateriaal. Controleer de toestand jaarlijks op wijzigingen.

- Eenvoudige handelingen: mag via doe-het-zelf of door werknemer(s) met opleidingsattest eenvoudige handelingen  
De leien kunnen zonder deze te beschadigen verwijderd worden wanneer er zich dakwerken plaatsvinden door werknemers met een opleidingsattest. Draag de gepaste PBM's. Raadpleeg deze link:  
<https://ovam.vlaanderen.be/wie-mag-wat-verwijderen>

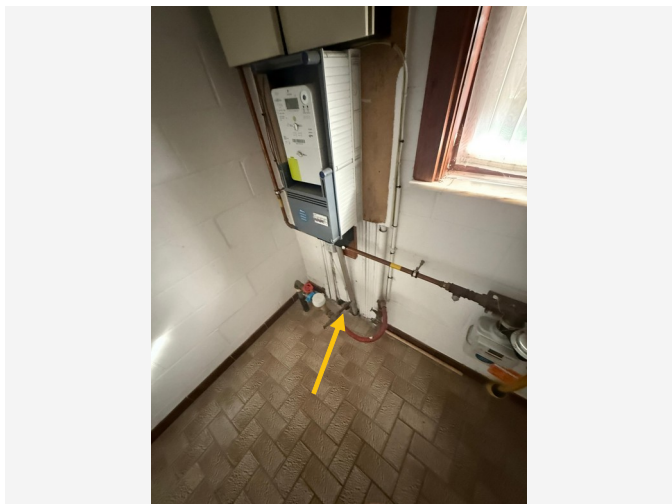
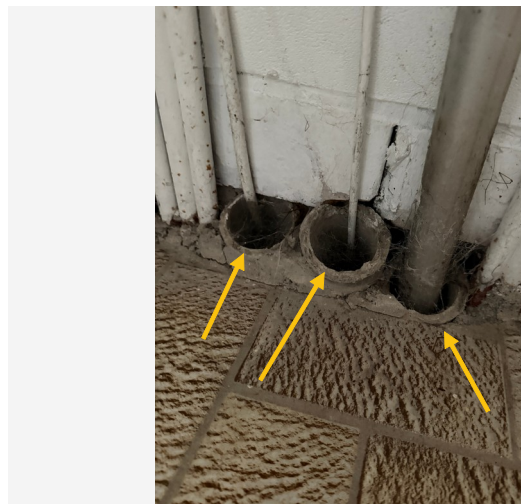
Het asbestmateriaal valt onder de mijlpaal van 2040.

Verwijderen

| Eindbeoordeling materiaalrisico | Verhoogd materiaalrisico en/of verhoogde kans op vezelvrijgave |

| Asbestsoort (vezeltype) | Crocidoliet aanwezig |
| Toestand van het materiaal | Licht beschadigd, licht verweerd. Intact calciumsilicaatmateriaal of categorie III 'gebondenheid' |

| Opmerking | Vermoedelijk tot aan de rooilijn. |

- Zorg voor een veilig beheer. Vermijd het beschadigen van het asbestmateriaal. Controleer de toestand jaarlijks op wijzigingen.

- Eenvoudige handelingen: mag via doe-het-zelf of door werknemer(s) met opleidingsattest eenvoudige handelingen  
Tijdens de verwijdering dient het beschadigen van de buis vermeden worden zodat geen vezels kunnen vrijkomen.

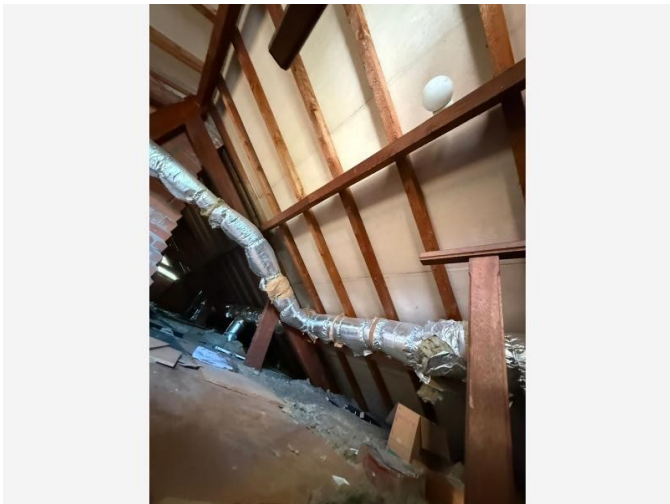
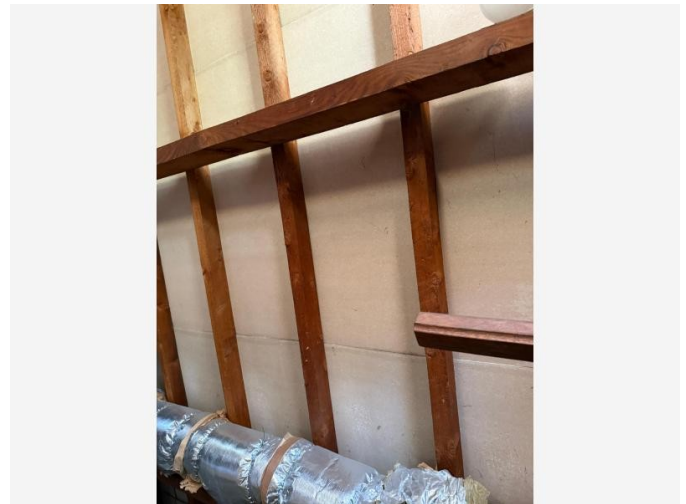
Het asbestmateriaal valt onder de mijlpaal van 2040.

Zorgvuldig beheren

| Eindbeoordeling materiaalrisico | Zeer laag materiaalrisico en/of zeer lage kans op vezelvrijgave |

| Asbestsoort (vezeltype) | Crocidoliet aanwezig |
| Toestand van het materiaal | Licht beschadigd, licht verweerd. Intact calciumsilicaatmateriaal of categorie III 'gebondenheid' |

- Zorg voor een veilig beheer en verwijder dit asbestmateriaal wanneer het bij werken eenvoudig bereikbaar wordt. Controleer de toestand jaarlijks op wijzigingen.
- Voer bijkomende staalname(s) uit.

- Eenvoudige handelingen: mag via doe-het-zelf of door werknemer(s) met opleidingsattest eenvoudige handelingen  
De platen kunnen tijdens werkzaamheden zonder deze te beschadigen, verwijderd worden. Dit mag via eenvoudige handelingen verwijderd worden. Draag de gepaste PBM's. Raadpleeg volgende link:  
<https://ovam.vlaanderen.be/wie-mag-wat-verwijderen>

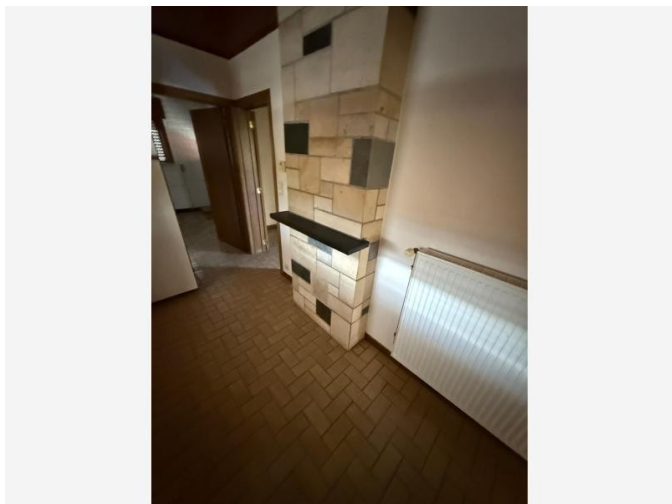
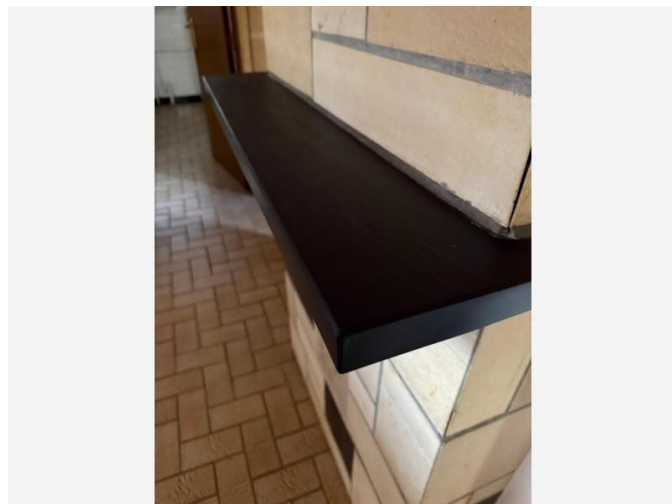
Het asbestmateriaal valt onder de mijlpaal van 2040.

Zorgvuldig beheren

| Eindbeoordeling materiaalrisico | Laag materiaalrisico en/of verlaagde kans op vezelvrijgave |

| Asbestsoort (vezeltype) | Alleen chrysotiel |
| Toestand van het materiaal | Onbeschadigd, niet verweerd |

| Opmerking | Betreft alle zwarte massatabletten in de woning. |

- Zorg voor een veilig beheer. Vermijd het beschadigen van het asbestmateriaal. Controleer de toestand jaarlijks op wijzigingen.

- Eenvoudige handelingen: mag via doe-het-zelf of door werknemer(s) met opleidingsattest eenvoudige handelingen  
De tabletten kunnen zonder deze te beschadigen verwijderd worden. Raadpleeg onderstaande link voor meer info:

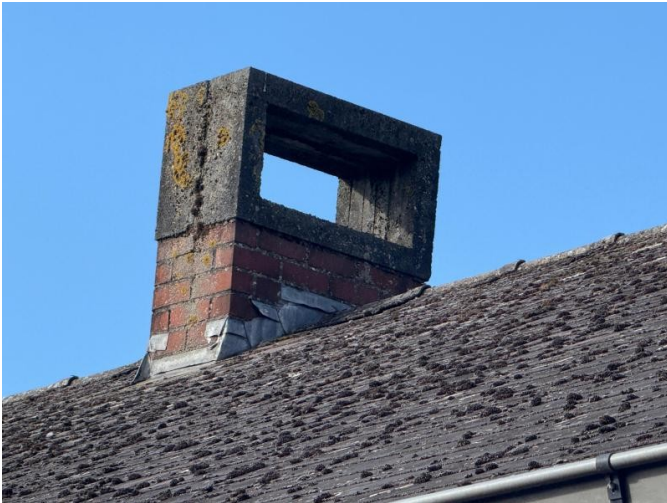
**Reden:** Het te onderzoeken materiaal situeert zich hoger dan 3,50 m te rekenen vanaf een veilige ondergrond

**Uitleg van de asbestdeskundige:** Door de hoogte en de binnenaafwerking kon de binnenkant van de schouw niet worden geïnspecteerd.

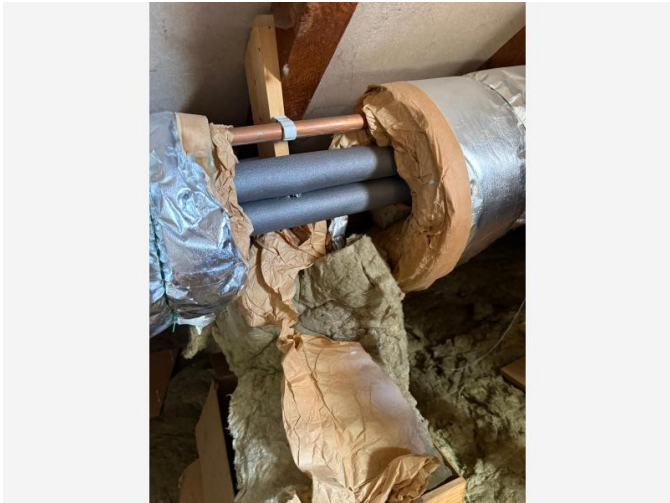
Niet asbestverdacht.

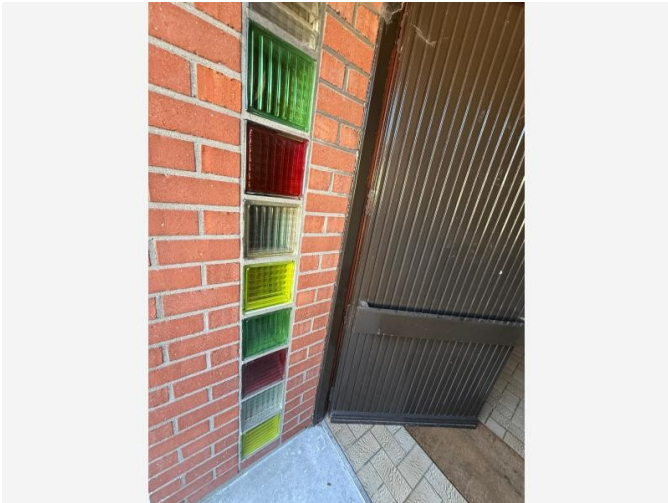
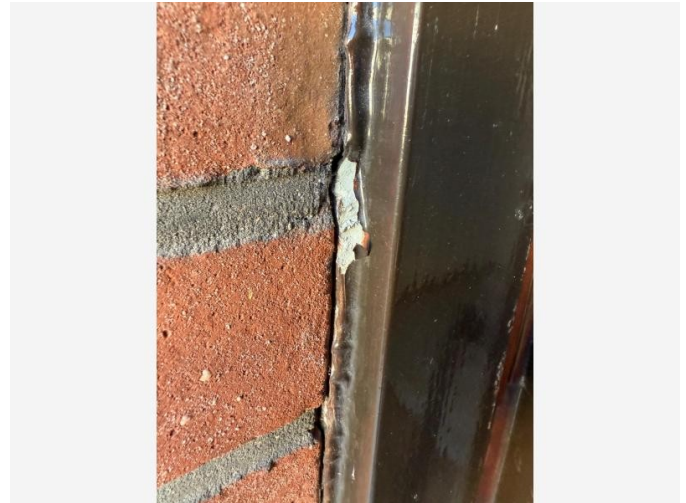
## Fiche 9: Mastiek buitenschrijnwerk

Geen asbest

| # | Type | Referentie | Resultaat |
|---|---|---|---|
| 9.1 | Puntmonster | 03 | Geen asbest |
