# Asbestinventarisatattest

Otegemstraat 24/103, 8550 Zwevegem

Attestnummer : 20250424-000517.000

Uitgegeven op : 24.04.2025

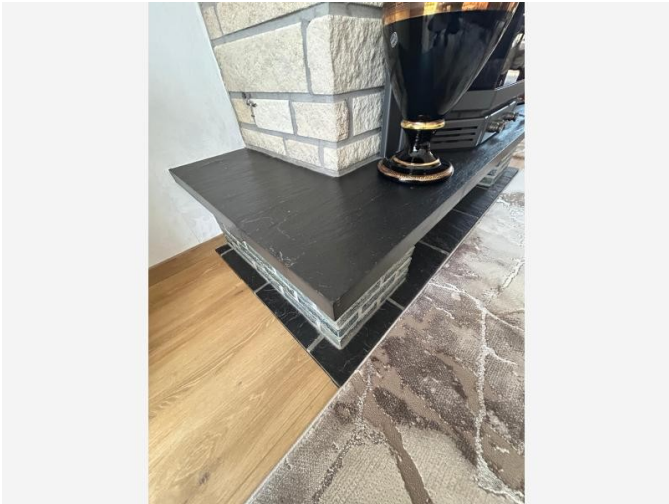
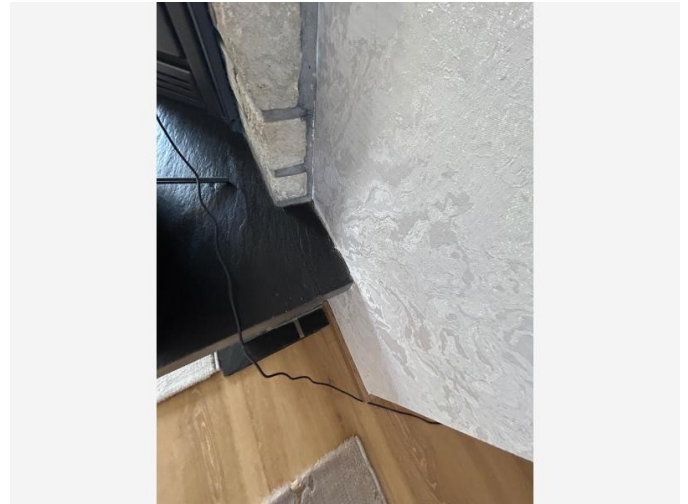
Overzichtsfoto

Detailfoto

Het asbestmateriaal valt onder de mijlpaal van 2040.

| Eindbeoordeling materiaalrisico | Laag materiaalrisico en/of verlaagde kans op vezelvrijgave |

| Toestand van het materiaal | Onbeschadigd, niet verweerd |

| Opmerking | Betreft alle zwarte massatabletten in de woning. |

- Zorg voor een veilig beheer. Vermijd het beschadigen van het asbestmateriaal. Controleer de toestand jaarlijks op wijzigingen.

- Eenvoudige handelingen: mag via doe-het-zelf of door werknemer(s) met opleidingsattest eenvoudige handelingen  
De tabletten kunnen zonder deze te beschadigen verwijderd worden. Raadpleeg onderstaande link voor meer info:

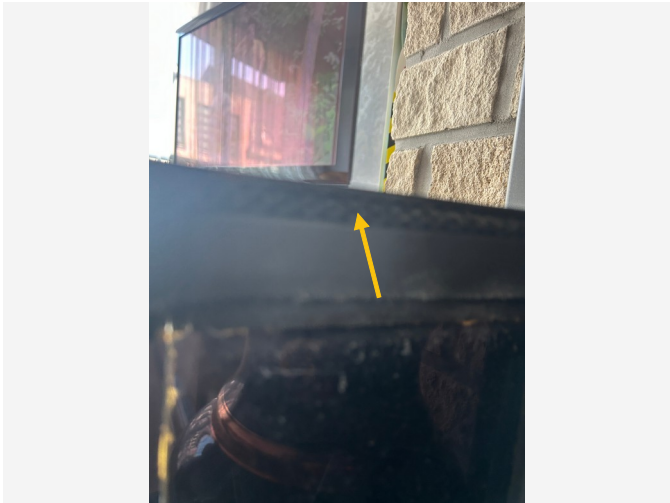
Vrije foto

Geen asbest.

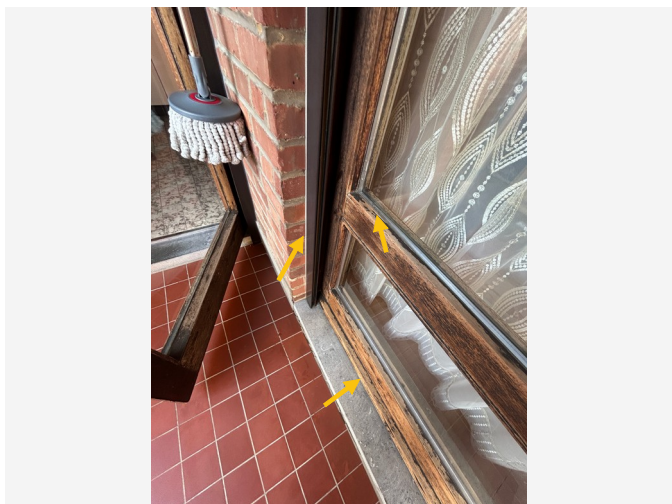
Vrije foto

flexibele kit, niet verdacht.

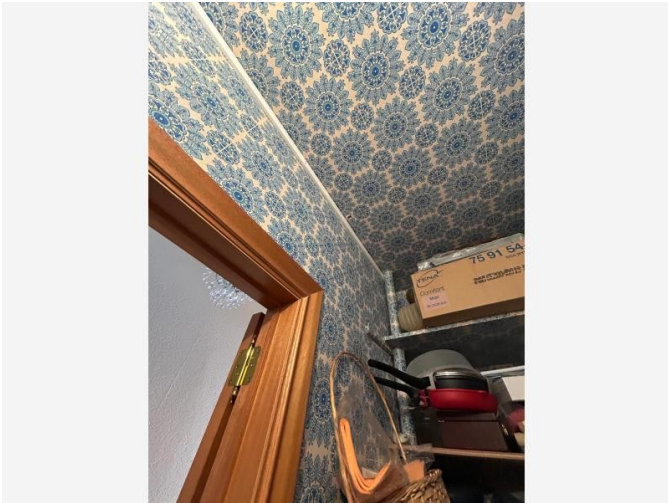
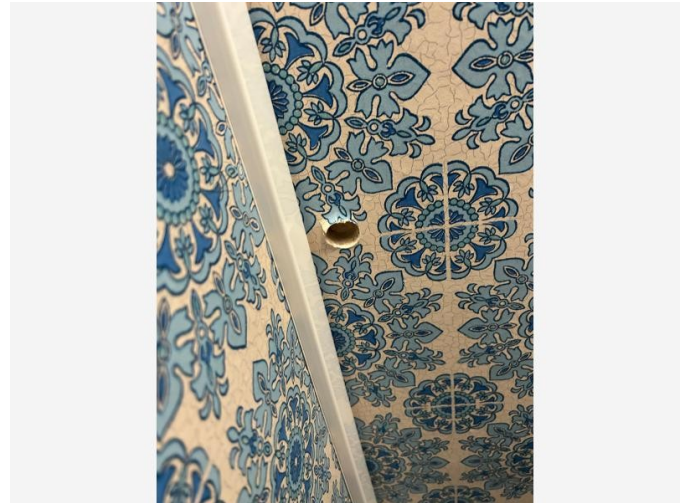
## Fiche 4: Pleisterwerk plafonds

Overzichtsfoto

Detailfoto

Geen asbest

| # | Type | Referentie | Resultaat |
|---|---|---|---|
| 4.1 | Mengmonster | 02 | Geen asbest |

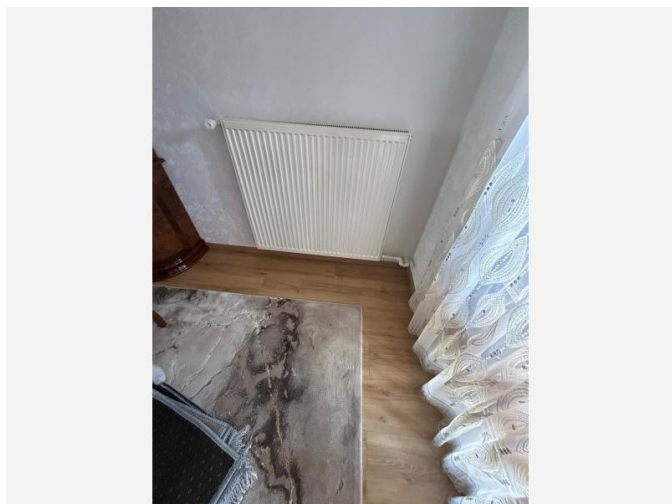
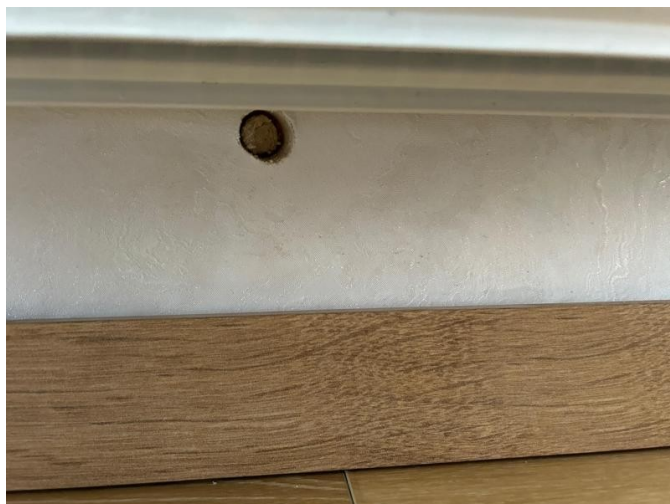
## Fiche 5: Pleisterwerk wanden

Overzichtsfoto

Detailfoto

Geen asbest

| # | Type | Referentie | Resultaat |
|---|---|---|---|
| 5.1 | Mengmonster | 01 | Geen asbest |
