Asbestinventarisatetest

Zuidstraat 27/0101, 8420 De Haan

Attestnummer : 20250606-000058.000

Uitgegeven op : 06.06.2025

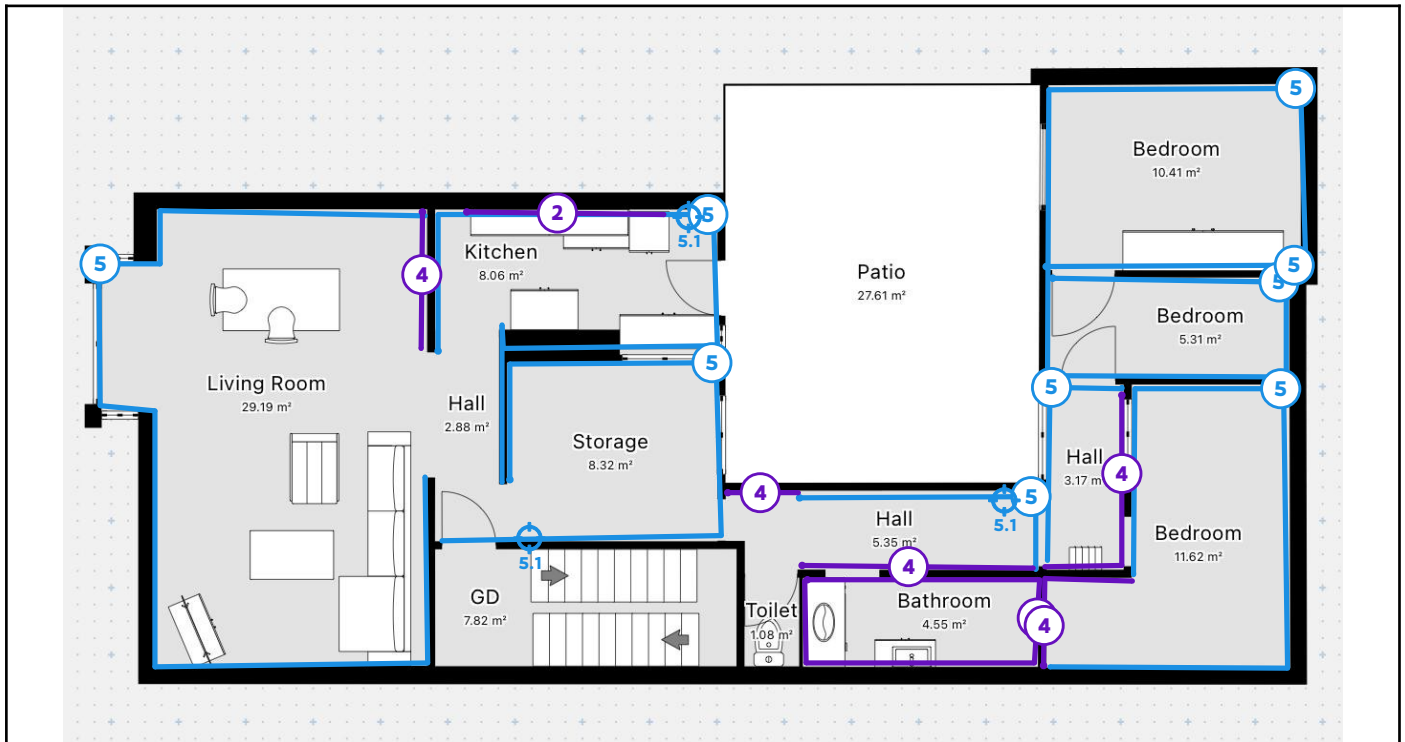
Plan 1.2: WONING - Muurpleister.

Beschrijving	Type	Actie
2. WONING - keuken en badkamer Tegellijm niet zichtbaar.	Advies	-
4. WONING - Valse wanden	Advies	-
5. WONING - Muurpleister.	Geen asbest	-
5.1 Code: M01 - PLEISTERMUUR	Mengmonster	-

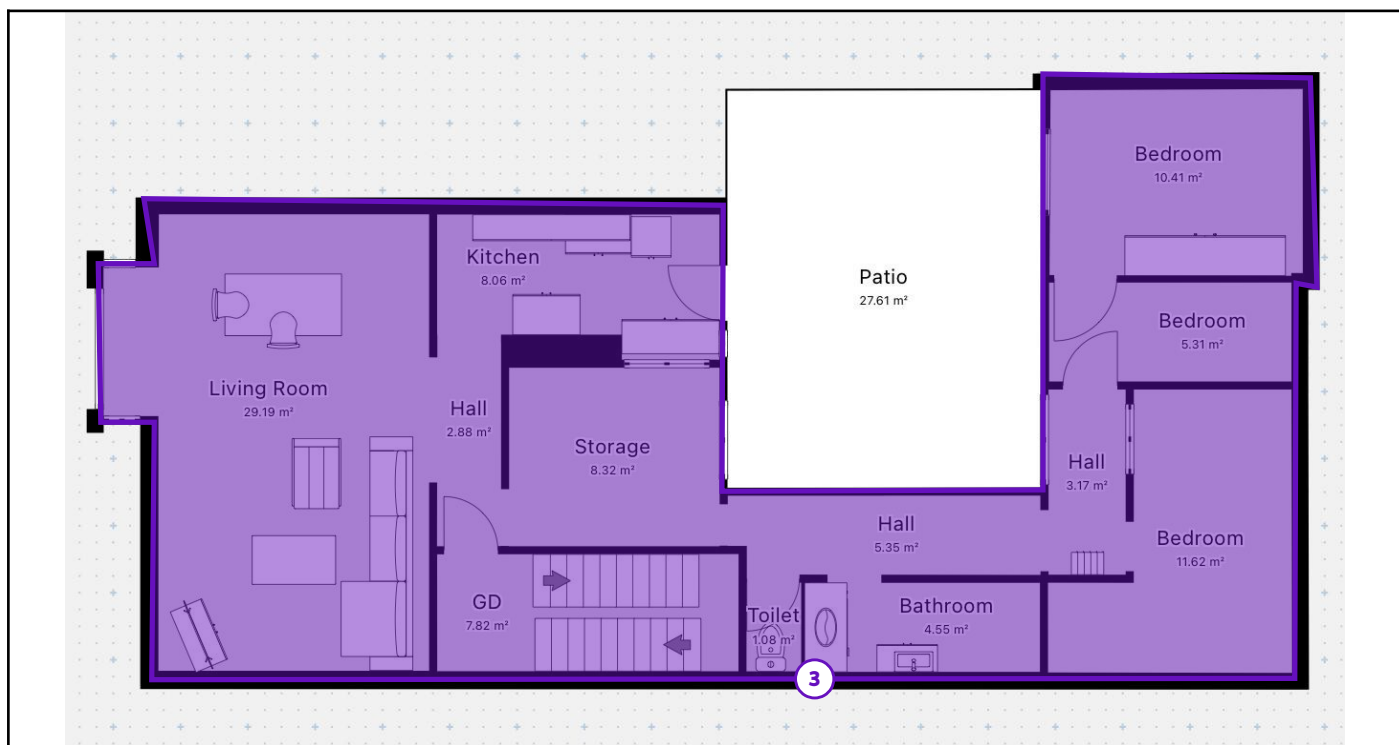
Plan 1.3: WONING - Valse plafonds.

Beschrijving	Type	Actie
3. WONING - Valse plafonds.	Advies	-

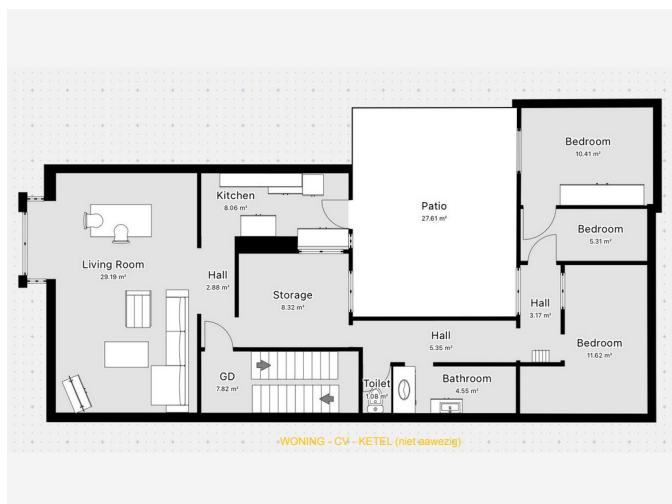
De aanwezigheid van een cv-ketel is niet van toepassing

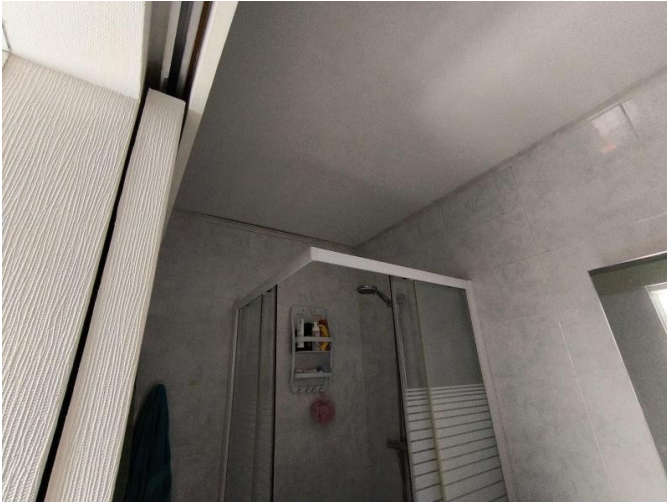
Fiche 2: WONING - keuken en badkamer Tegellijm niet zichtbaar.

In het inspectieprotocol is een monsternamen van tegellijm verplicht om dit te identificeren als niet-asbesthoudend. Er waren geen facturen ter beschikking die bevestigen dat de tegels na 2001 waren geplaatst. Er waren geen bestaande beschadigingen aan de wandtegels om de lijm voldoende te kunnen inspecteren. Om dit af te toetsen is het aangewezen om bij eventuele renovatiewerken aan de tegels verder onderzoek/staalname te laten uitvoeren ter controle.

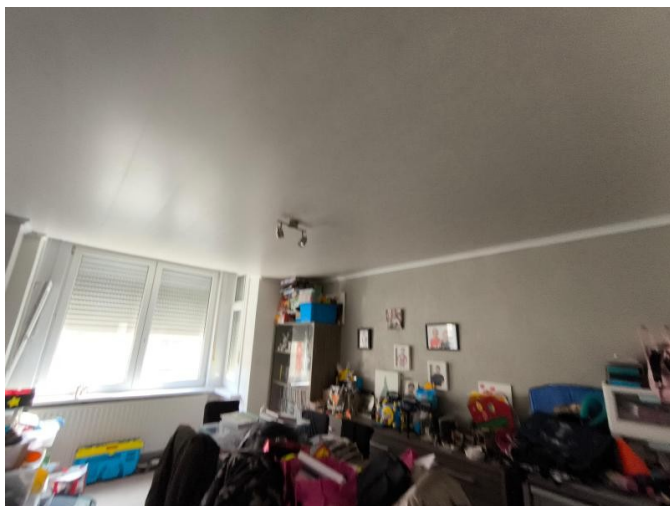
Alle plafonds zijn afgewerkt met valse plafonds in pvc plaatmateriaal. Het is niet duidelijk of er pleisterwerk of ander verdacht asbestmateriaal aanwezig is achter deze valse plafonds, het is aangewezen om bijkomend onderzoek uit te voeren bij werken. Het plafond bestaat uit gipsplaten. Zonder destructieve handeling is het niet mogelijk om na te gaan of er asbesthoudende materialen aanwezig zijn achter de plafonddafwerking. Als bij sloop of renovatie blijkt dat er boven dit plafond nog pleisterwerk aanwezig is, moet dit bemonsterd worden.

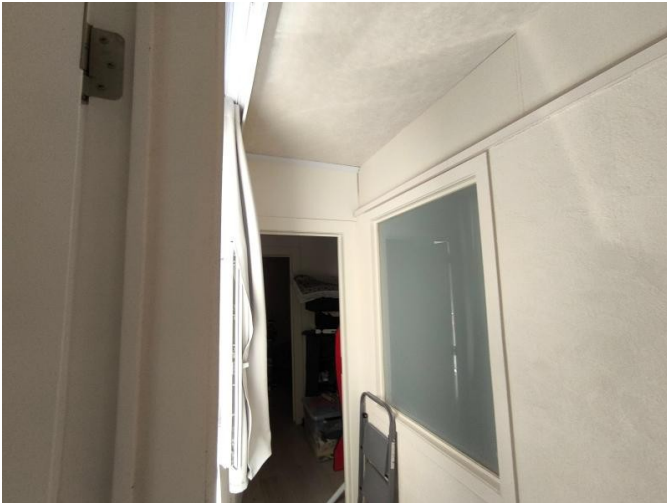
voor deze fiche, binnenwanden die aangeduid op het plannen zijn afgewerkt met valswand uit gyproc, MDF & pvc . Het is niet duidelijk of er pleisterwerk aanwezig is achter deze valse wanden, het is aangewezen om bijkomend onderzoek uit te voeren bij werken.

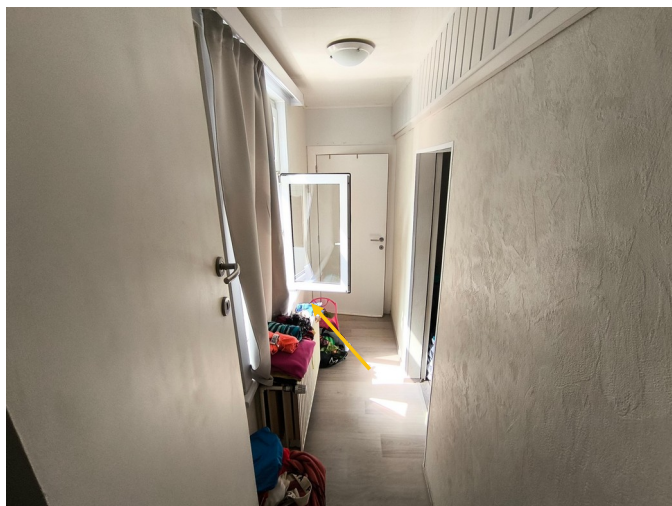
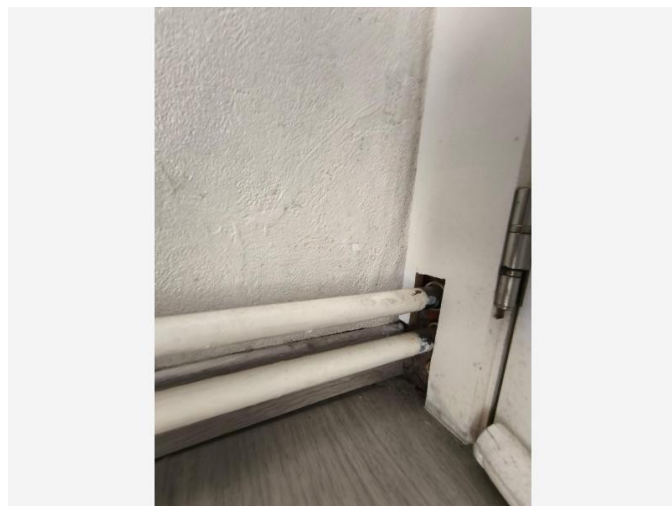
Fiche 5: WONING - Muurpleister.

Geen asbest

#	Type	Referentie	Resultaat
5.1	Mengmonster	M01 - PLEISTERMUUR	Geen asbest
