# Asbestinventarisatetest

Kapelstraat 19, 8540 Deerlijk

Attestnummer : 20251016-000192.000

Uitgegeven op : 16.10.2025

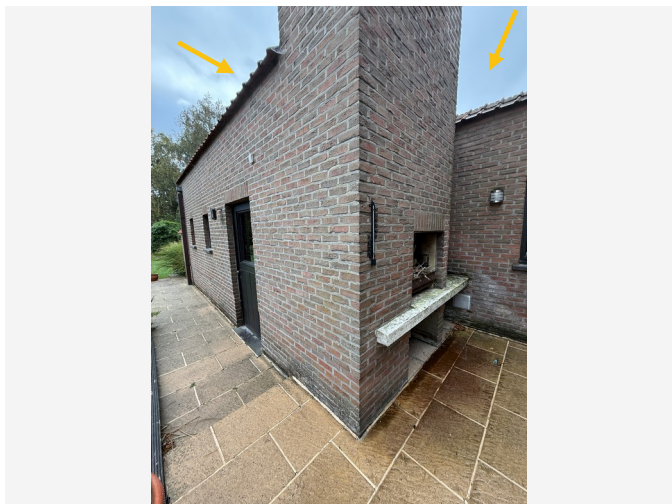
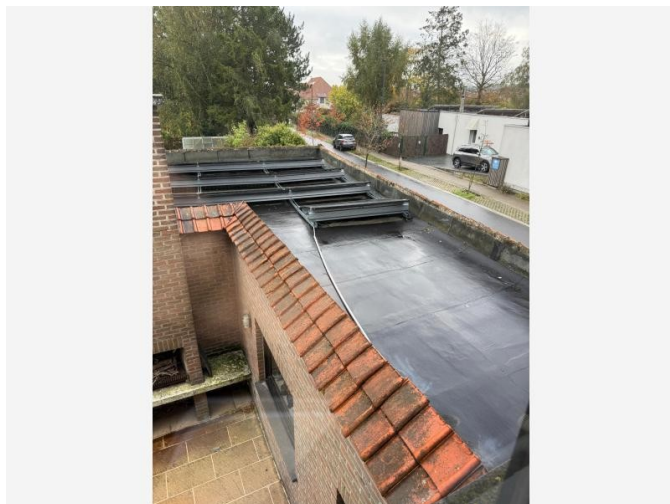
## Conclusie

Het asbestmateriaal valt onder de mijlpaal van 2040.

### Risicobeoordeling

| Eindbeoordeling materiaalisico | Laag materiaalisico en/of verlaagde kans op vezelvrijgave |

| Gebondenheid | Categorie 1: hechtgebonden in oorsprong |
| Asbestsoort (vezeltype) | Alleen chrysotiel |
| Asbestconcentratie | Laag (< 50%) |
| Afschermingsgraad van het gehele materiaal | Geheel of deels vrij aan de buitenlucht |
| Toestand van het materiaal | Licht beschadigd, licht verweerd. Intact calciumsilicaatmateriaal of categorie III 'gebondenheid' |

| Beschrijving | Roofing plat dak |
| Identificatiemethode | Vaststelling zonder monstername<br><br>Motivatie: Groot risico op structurele gevolgschade (lekschade, werking installatie,...) |
| Opmerking | Het plat dak (roofing) wordt opgenomen als mogelijks asbestverdacht materiaal omdat deze onder de verplicht te onderzoeken materialen wordt aangegeven door OVAM. Het is niet mogelijk een staal te nemen tot op de drager zonder waterschade te voorkomen. Bij werken in de toekomst zal dus een staal moeten worden genomen ter analyse om dan al dan niet het materiaal asbestveilig te kunnen verklaren. |

Zorgvuldig beheren

- Zorg voor een veilig beheer. Vermijd het beschadigen van het asbestmateriaal. Controleer de toestand jaarlijks op wijzigingen.
- Hemelwater dat afspoelt van asbestcement daken of gevels kan asbestdeeltjes bevatten. Gebruik het enkel voor gesloten circuits (bv. spoelen toiletten). Reinig na het vervangen van het dak of de gevel de dakgoten en regenwaterput of -ton om asbesthoudend sediment of slib te verwijderen
- Voer bijkomende staalname(s) uit.

- Eenvoudige handelingen: enkel door erkend asbestverwijderaar  
Niet mogelijk om een staal te nemen tijdens plaatsbezoek wegens waterdichtheidsredenen. Bij toekomstige werken aan het dak dient een staal genomen te worden om het materiaal eventueel asbestvrij te verklaren.

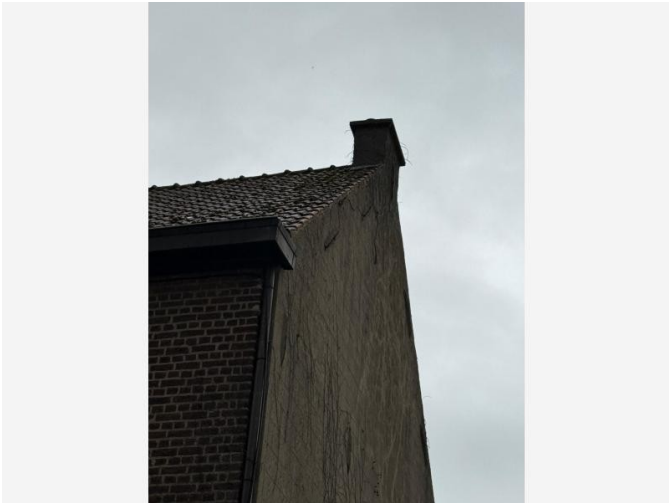
#### Tijdelijke beperking

**Reden:** Het te onderzoeken materiaal situeert zich hoger dan 3,50 m te rekenen vanaf een veilige ondergrond

**Uitleg van de asbestdeskundige:** Door de hoogte en de binnenaafwerking kon de binnenkant van de schouw niet worden geïnspecteerd.

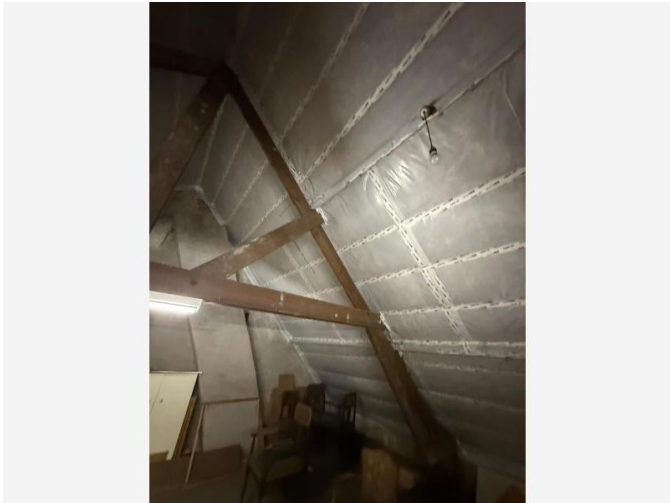
#### Permanente beperking

**Reden:** Het te onderzoeken materiaal situeert zich hoger dan 3,50 m te rekenen vanaf een veilige ondergrond

**Uitleg van de asbestdeskundige:** Door de hoogte en de binnenafwerking kon het onderdak niet worden vastgesteld. De pannen waren niet eenvoudig op te tillen. Vermoedelijk bestaat het onderdak uit asbesthoudende platen.

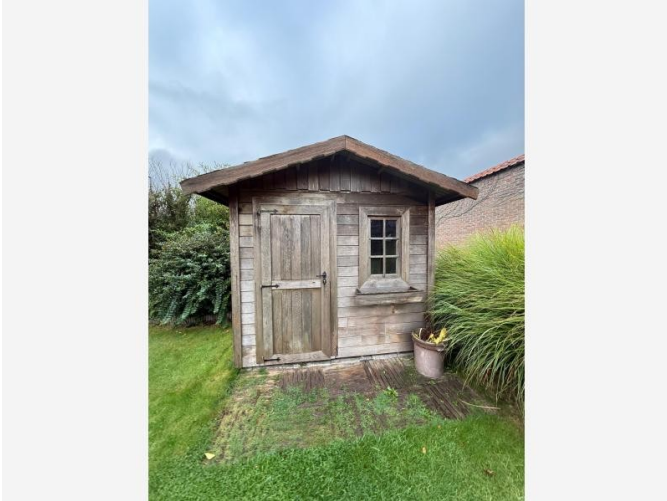
#### Uitgesloten van inspectie

**Bouwjaar:** 2005

*Constructies gebouwd vanaf 2001 moeten niet onderzocht worden*

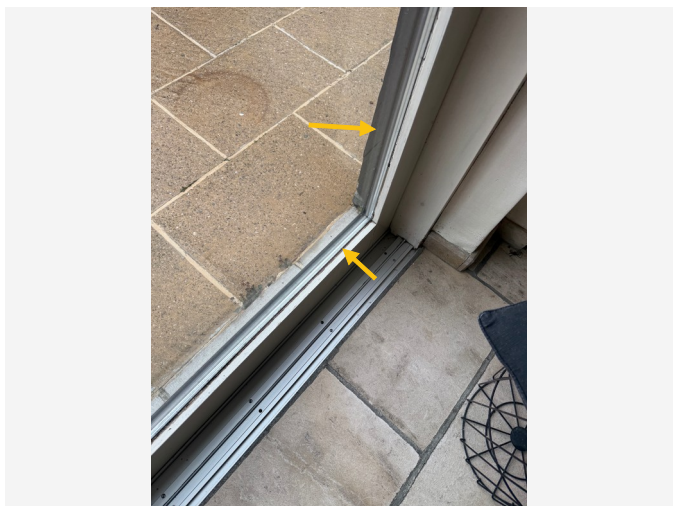
Alle mastieken werden tijdens recente schilderwerken vervangen door silicone (flexibele kit).

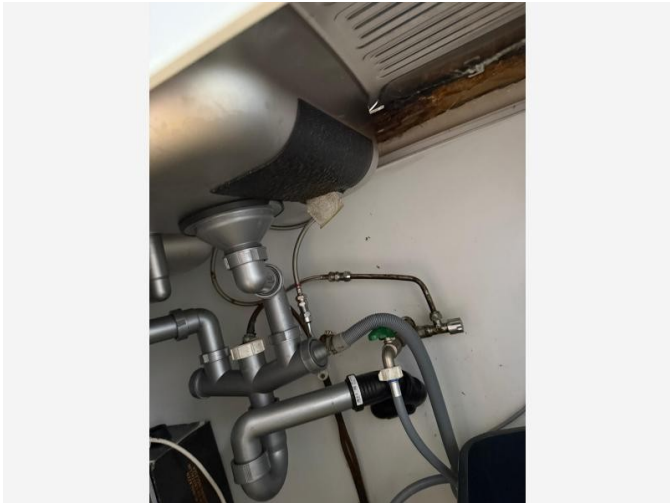
Niet asbestverdacht.

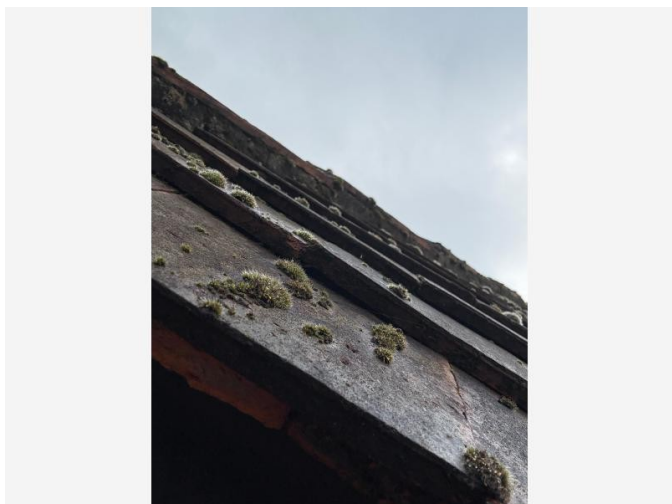
Kermaische leien, niet asbestverdacht.

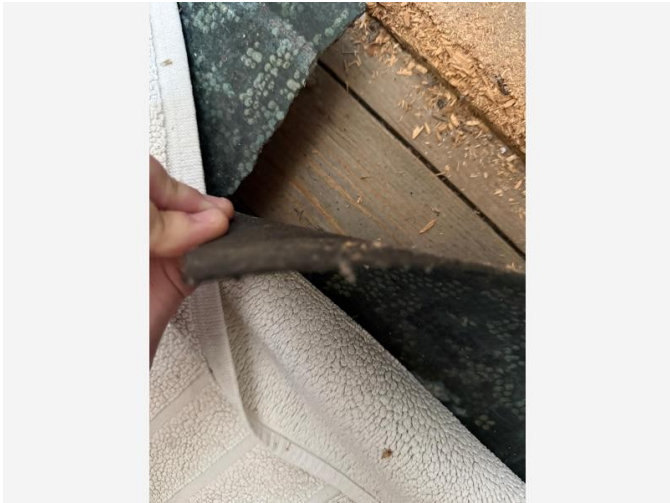
Niet asbestverdacht.

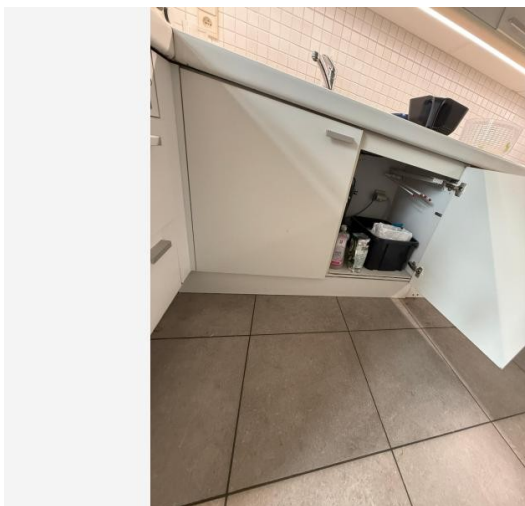
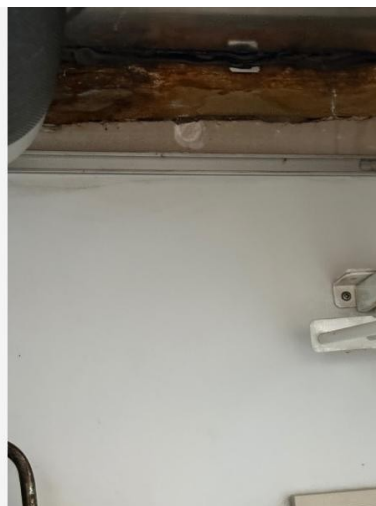
## Fiche 9: Pleisterwerk wanden

Geen asbest

| # | Type | Referentie | Resultaat |
|---|---|---|---|
| 9.1 | Mengmonster | 01 | Geen asbest |

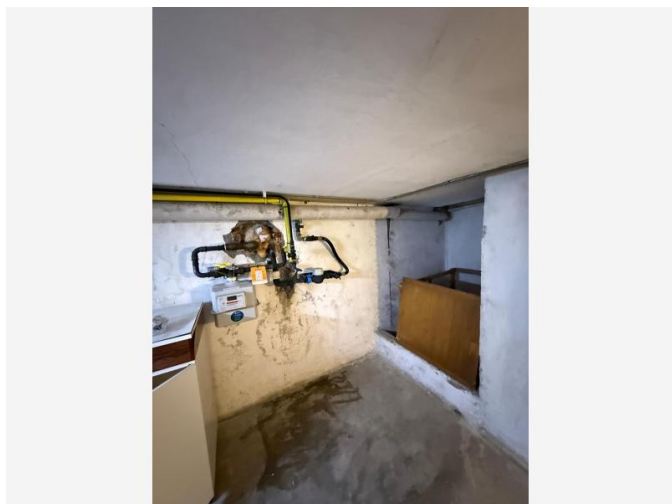
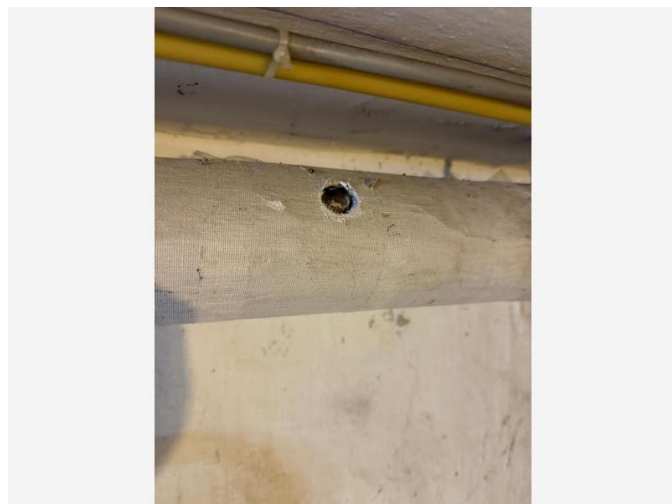
Geen asbest

| # | Type | Referentie | Resultaat |
|---|---|---|---|
| 10.1 | Mengmonster | 04 Rechte stukken | Geen asbest |
| 10.2 | Mengmonster | 05 Bochten | Geen asbest |

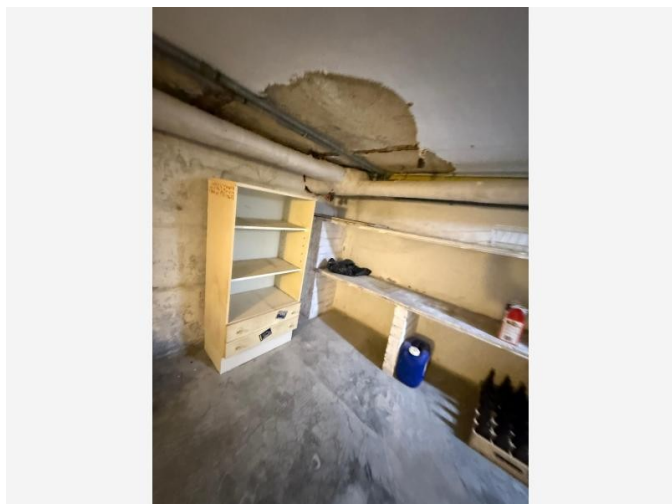
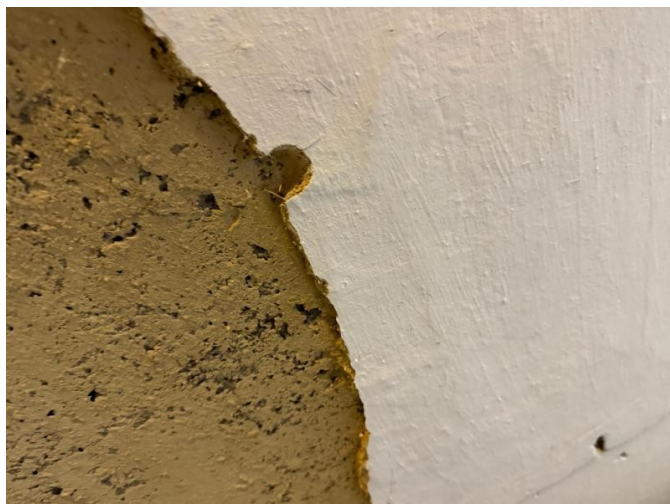
## Fiche 11: Pleisterwerk plafonds

Geen asbest

| # | Type | Referentie | Resultaat |
|---|---|---|---|
| 11.1 | Mengmonster | 02 | Geen asbest |

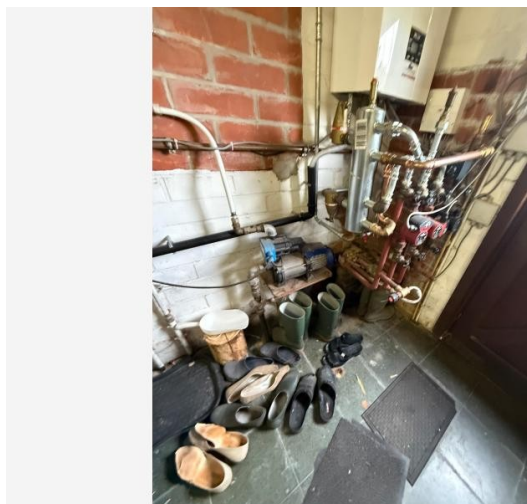
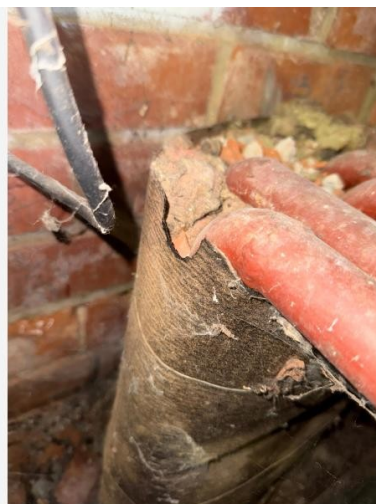
Geen asbest

| # | Type | Referentie | Resultaat |
|---|---|---|---|
| 12.1 | Puntmonster | 03 | Geen asbest |
