Asbestinventarisatetest

Krysantenlaan 2B, 8500 Kortrijk

Attestnummer : 20251205-000103.000

Niet-asbestveilig

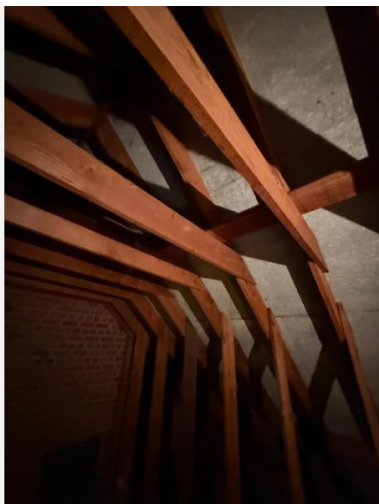
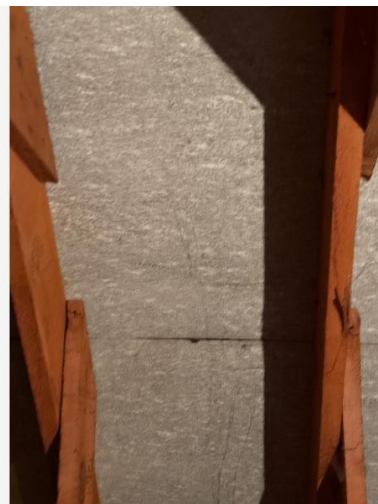
Eindbeoordeling materiaalrisico	Verhoogd materiaalrisico en/of verhoogde kans op vezelvrijgave
---------------------------------	--

Gebondenheid	Categorie 1: hechtgebonden in oorsprong
Asbestsoort (vezeltype)	Crocidoliet aanwezig
Asbestconcentratie	Laag (< 50%)
Afschermingsgraad van het gehele materiaal	Geheel of deels (ook) vrij aan de binnenlucht
Toestand van het materiaal	Licht beschadigd, licht verweerd. Intact calciumsilicaatmateriaal of categorie III 'gebondenheid'

Beschrijving	Onderdak platen (Menuiserite)
Omgeving	Binnen
Primaire drager	Schuin dak
Asbestmateriaal	Plaat, paneel, tablet - Type Menuiserite
Bindmiddel van asbestmateriaal	Cement
Gebondenheid op basis van bindmiddel	Hecht
Hoeveelheid (oppervlakte - dikte - aantal)	<ul style="list-style-type: none">• 120,00 m² - 0,32 cm - 1 stuk• 4,00 m² - 0,32 cm - 2 stuks
Totaal volume	0,41 m ³
Eenvoudig bereikbaar	Nee <ul style="list-style-type: none">• Het asbestmateriaal is bedekt (uitgezonderd laag verf, coating, behang, kunststof, textiel) en het wegnemen van het bedekkende materiaal kan niet zonder het bedekkende materiaal te beschadigen.
Bevestigingswijze	<ul style="list-style-type: none">• Genageld, geniet
Identificatiemethode	De asbestdeskundige beoordeelt het materiaal als asbesthoudend, en dit zonder monstername.
Destructieve handeling voor identificatie	Nee

- Zorg voor een veilig beheer en verwijder dit asbestmateriaal wanneer het bij werken eenvoudig bereikbaar wordt. Controleer de toestand jaarlijks op wijzigingen.
- Voer bijkomende staalname(s) uit.

- Eenvoudige handelingen: mag via doe-het-zelf of door werknemer(s) met opleidingsattest eenvoudige handelingen
De platen kunnen tijdens werkzaamheden zonder deze te beschadigen, verwijderd worden. Dit mag via eenvoudige handelingen verwijderd worden door werknemers met een opleidingsattest. Draag de gepaste PBM's. Raadpleeg volgende link:

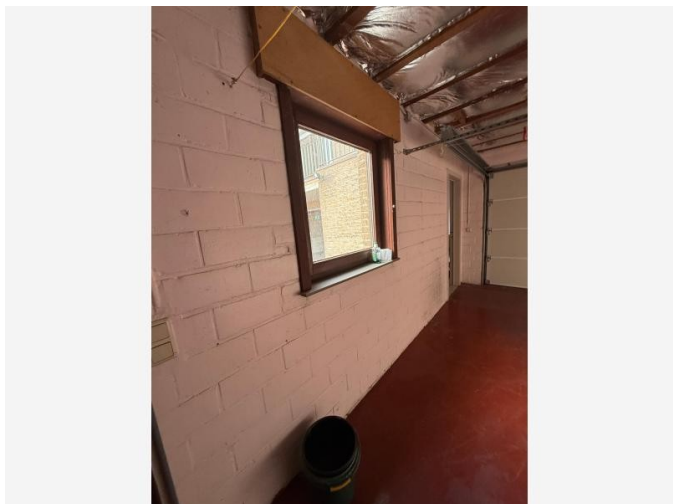
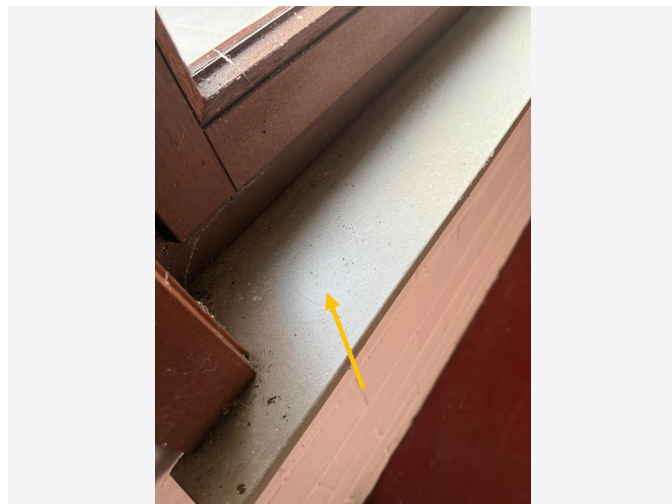
Eindbeoordeling materiaalrisico	Laag materiaalrisico en/of verlaagde kans op vezelvrijgave
---------------------------------	--

Gebondenheid	Categorie 1: hechtgebonden in oorsprong
Asbestsoort (vezeltype)	Alleen chrysotiel
Asbestconcentratie	Laag (< 50%)
Afschermingsgraad van het gehele materiaal	Geheel of deels (ook) vrij aan binnenluchtstromen
Toestand van het materiaal	Onbeschadigd, niet verweerd

Beschrijving	Tablet Massal
Omgeving	Binnen
Primaire drager	Wandopening verticaal (raam, deur, ...)
Asbestmateriaal	Plaat, paneel, tablet - Type Massal
Bindmiddel van asbestmateriaal	Kunststof of -hars
Gebondenheid op basis van bindmiddel	Hecht
Hoeveelheid (gewicht - aantal)	<ul style="list-style-type: none">• 5,00 kg - 1 stuk
Totaal gewicht	5,00 kg
Eenvoudig bereikbaar	Ja
Bevestigingswijze	<ul style="list-style-type: none">• Verlijmd, ingegoten, versmeerd
Identificatiemethode	De asbestdeskundige beoordeelt het materiaal als asbesthoudend, en dit zonder monsternamen.
Destructieve handeling voor identificatie	Nee
Opmerking	Betreft alle massatabletten in de woning.

- Zorg voor een veilig beheer. Vermijd het beschadigen van het asbestmateriaal. Controleer de toestand jaarlijks op wijzigingen.

- Eenvoudige handelingen: mag via doe-het-zelf of door werknemer(s) met opleidingsattest eenvoudige handelingen
De tabletten kunnen zonder deze te beschadigen verwijderd worden. Raadpleeg onderstaande link voor meer info:

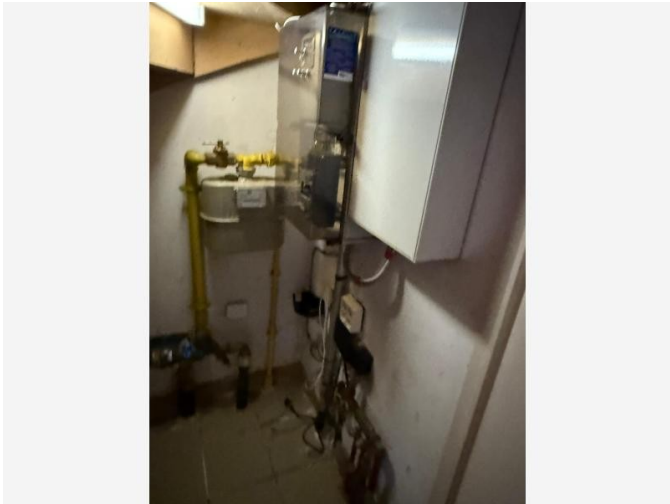
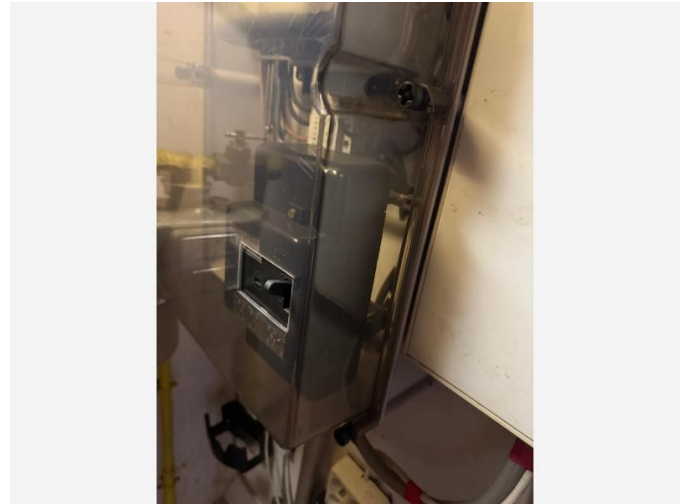
Eindbeoordeling materiaalrisico	Zeer laag materiaalrisico en/of zeer lage kans op vezelvrijgave
---------------------------------	---

Gebondenheid	Categorie 1: hechtgebonden in oorsprong
Asbestsoort (vezeltype)	Crocidoliet aanwezig
Asbestconcentratie	Laag (< 50%)
Afschermingsgraad van het gehele materiaal	Stootvaste afscherming of omkasting
Toestand van het materiaal	Licht beschadigd, licht verweerd. Intact calciumsilicaatmateriaal of categorie III 'gebondenheid'

Beschrijving	Bakeliet - elektrische installatie
Omgeving	Binnen
Primaire drager	Communicatie en elektrische infrastructuur en uitrusting
Asbestmateriaal	Plaat, paneel, tablet - Type Bakeliet
Bindmiddel van asbestmateriaal	Kunststof of -hars
Gebondenheid op basis van bindmiddel	Hecht
Hoeveelheid (oppervlakte - dikte - aantal)	• 1,00 m ² - 15,00 cm - 1 stuk
Totaal volume	0,15 m ³
Eenvoudig bereikbaar	Ja
Bevestigingswijze	• Geschroefd
Identificatiemethode	De asbestdeskundige beoordeelt het materiaal als asbesthoudend, en dit zonder monsternamen.
Destructieve handeling voor identificatie	Nee
Opmerking	Betreft alle bakelieten schakelmateriaal + verdeelkasten in het pand.

- Zorg voor een veilig beheer. Vermijd het beschadigen van het asbestmateriaal. Controleer de toestand jaarlijks op wijzigingen.

- Eenvoudige handelingen: mag via doe-het-zelf of door werknemer(s) met opleidingsattest eenvoudige handelingen
De bakelieten omkasting kan zonder deze te breken, verwijderd / losgeschroefd worden. Mag via doe het zelf verwijderd worden.

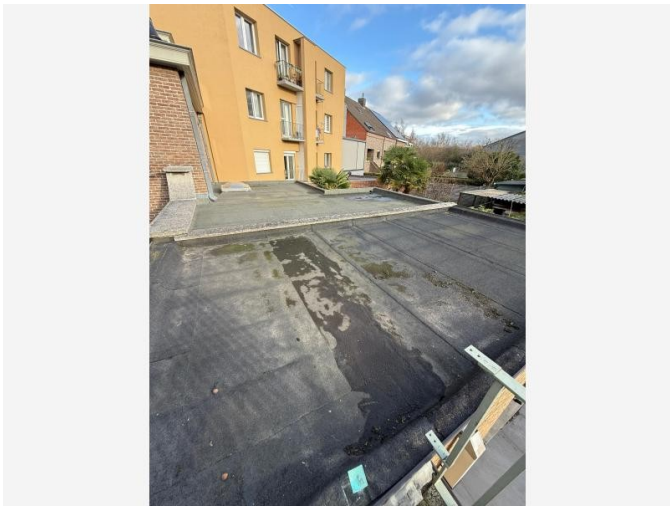
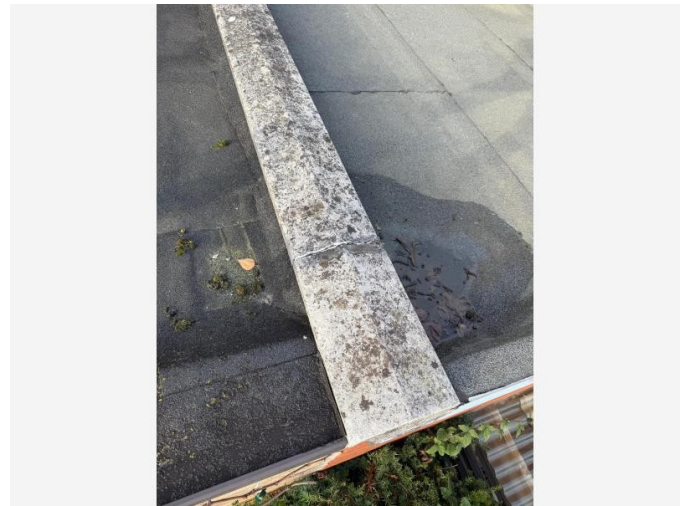
Eindbeoordeling materiaalrisico	Laag materiaalrisico en/of verlaagde kans op vezelvrijgave
---------------------------------	--

Gebondenheid	Categorie 1: hechtgebonden in oorsprong
Asbestsoort (vezeltype)	Crocidoliet aanwezig
Asbestconcentratie	Laag (< 50%)
Afschermingsgraad van het gehele materiaal	Geheel of deels vrij aan de buitenlucht
Toestand van het materiaal	Licht beschadigd, licht verweerd. Intact calciumsilicaatmateriaal of categorie III 'gebondenheid'

Beschrijving	Dekstenen/ muurkappen
Omgeving	Buiten
Primaire drager	Schuin dak
Asbestmateriaal	Deksteen, muurkap - Hol
Bindmiddel van asbestmateriaal	Cement
Gebondenheid op basis van bindmiddel	Hecht
Hoeveelheid (oppervlakte - dikte - aantal)	<ul style="list-style-type: none">• 8,00 m² - 10,00 cm - 1 stuk
Totaal volume	0,80 m ³
Eenvoudig bereikbaar	Ja
Bevestigingswijze	<ul style="list-style-type: none">• Verlijmd, ingegoten, versmeerd
Identificatiemethode	De asbestdeskundige beoordeelt het materiaal als asbesthoudend, en dit zonder monsternamen.
Destructieve handeling voor identificatie	Nee

- Zorg voor een veilig beheer. Vermijd het beschadigen van het asbestmateriaal. Controleer de toestand jaarlijks op wijzigingen.
- Hemelwater dat afspoelt van asbestcement daken of gevels kan asbestdeeltjes bevatten. Gebruik het enkel voor gesloten circuits (bv. spoelen toiletten). Reinig na het vervangen van het dak of de gevel de dakgoten en regenwaterput of -ton om asbesthoudend sediment of slib te verwijderen

- Eenvoudige handelingen: mag via doe-het-zelf of door werknemer(s) met opleidingsattest eenvoudige handelingen
De dekstenen kunnen zonder deze te beschadigen, verwijderd worden. Draag de gepaste PBM's. Vermijd beschadigingen aan het materiaal.
- Eenvoudige handelingen: enkel door erkend asbestverwijderaar
De dekstenen kunnen zonder deze te beschadigen, verwijderd worden. Draag de gepaste PBM's. Vermijd beschadigingen aan het materiaal.

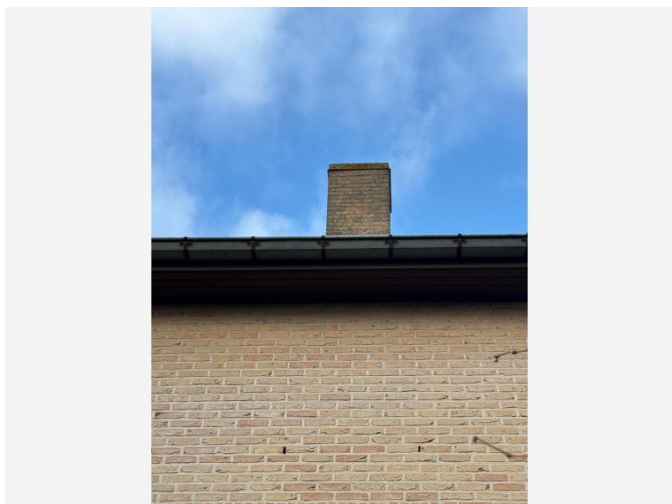
Tijdelijke beperking

Reden: Het te onderzoeken materiaal situeert zich hoger dan 3,50 m te rekenen vanaf een veilige ondergrond

Uitleg van de asbestdeskundige: Door de hoogte en de binnenaafwerking kon de binnenkant van de schouw niet worden geïnspecteerd.

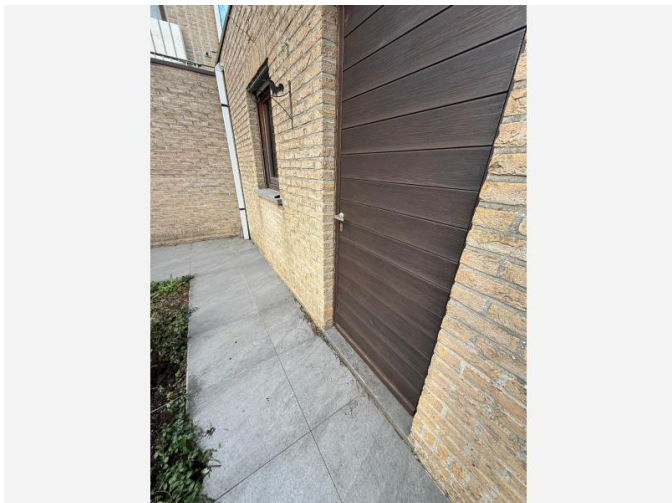
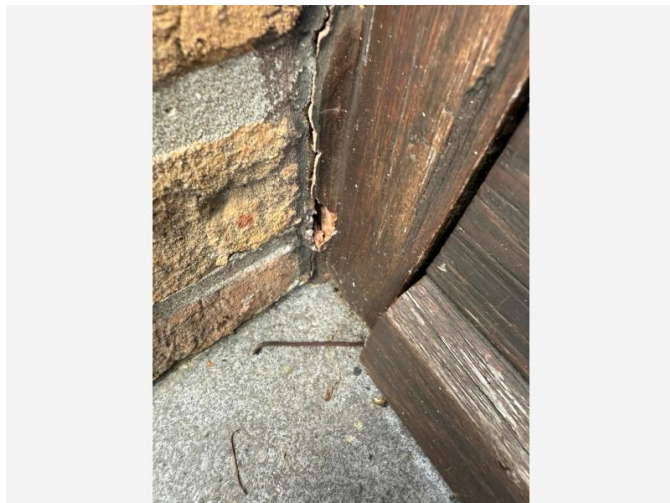
Fiche 9: Mastiek buitenschrijnwerk monster geen asbest

Geen asbest

#	Type	Referentie	Resultaat
9.1	Puntmonster	03	Geen asbest

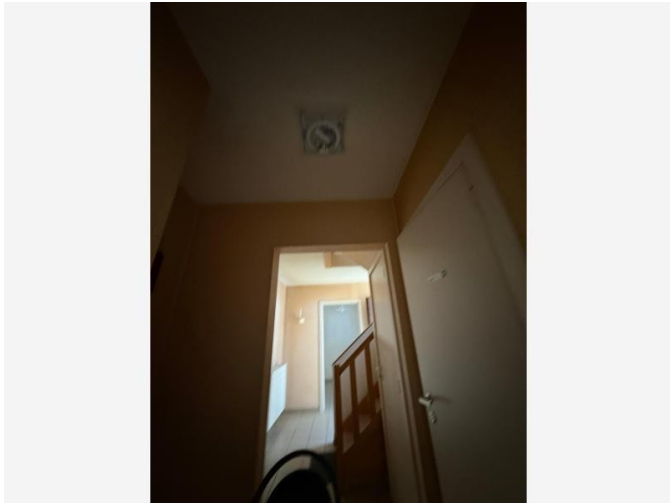
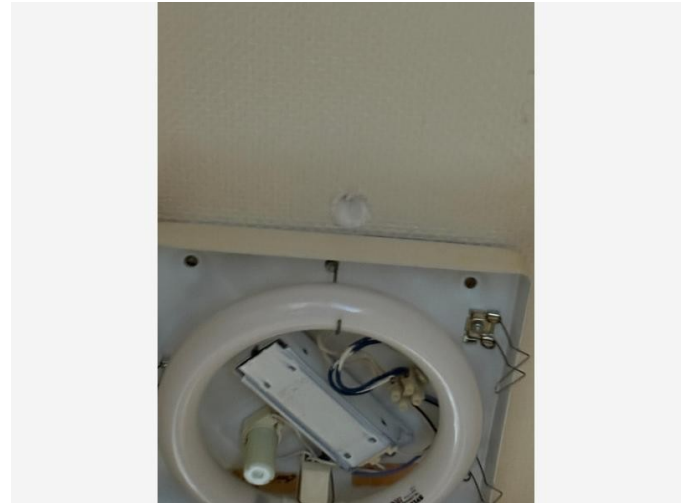
Geen asbest

#	Type	Referentie	Resultaat
11.1	Mengmonster	02	Geen asbest

Beschrijving	Pleisterwerk plafonds
Omgeving	Binnen
Primaire drager	Plafond
Bindmiddel van materiaal	Gips - kalk
Gebondenheid op basis van bindmiddel	Niet-hechtgebonden
Hoeveelheid (oppervlakte - dikte - aantal)	• 100,00 m ² - 1,00 cm - 1 stuk
Totaal volume	1,00 m ³
Identificatiemethode	Een monstername door de asbestdeskundige met laboanalyse door een asbestlabo.
Destructieve handeling voor identificatie	Nee
Opmerking	Alle plafonds zijn bepleisterd.

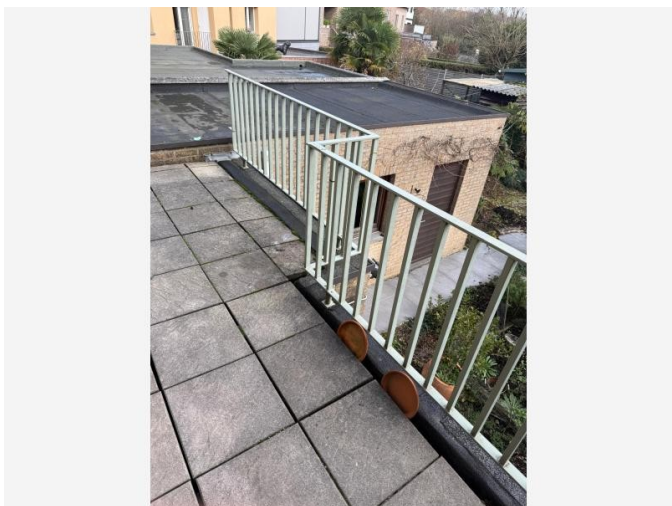
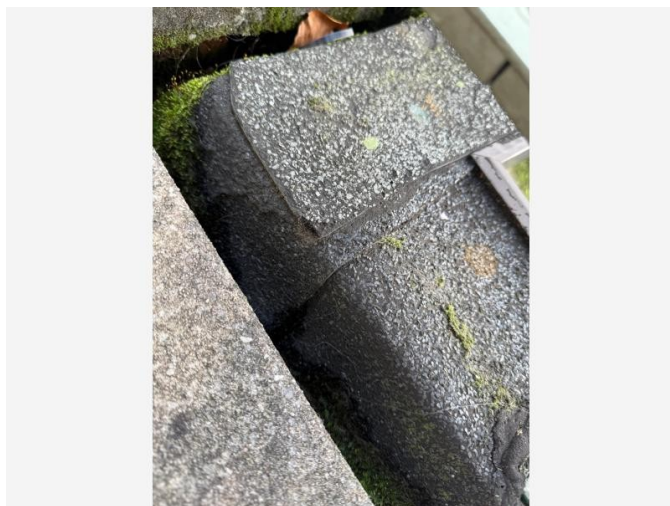
Geen asbest

#	Type	Referentie	Resultaat
12.1	Puntmonster	04	Geen asbest

Beschrijving	Roofing plat dak
Omgeving	Buiten
Primaire drager	Plat dak
Bindmiddel van materiaal	Bitumen (roofing, teer, asfalt)
Gebondenheid op basis van bindmiddel	Hecht
Hoeveelheid (oppervlakte - aantal)	• 30,00 m ² - 1 stuk
Totale oppervlakte	30,00 m ²
Identificatiemethode	Een monstername door de asbestdeskundige met laboanalyse door een asbestlabo.
Destructieve handeling voor identificatie	Nee

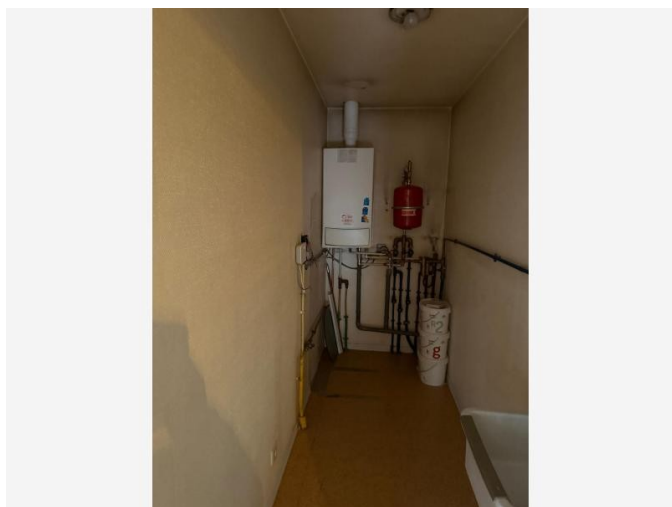
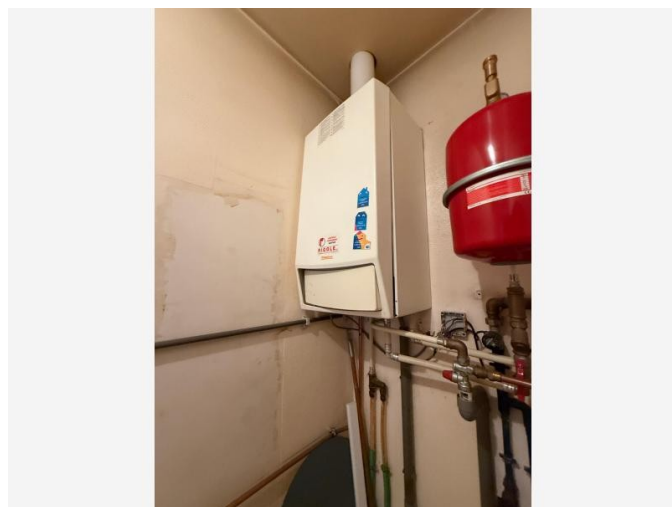
Beschrijving	Notitie	Terug te vinden op plannen
Fiche 13: Ketel niet verdacht	Ketel is niet asbestverdacht	Plan 1.3: Tweede verdieping
