# Asbestinventarisatetest

Stokerijstraat 18, 8550 Zwevegem

Attestnummer : 20260619-000541.000

Uitgegeven op : 19.06.2026

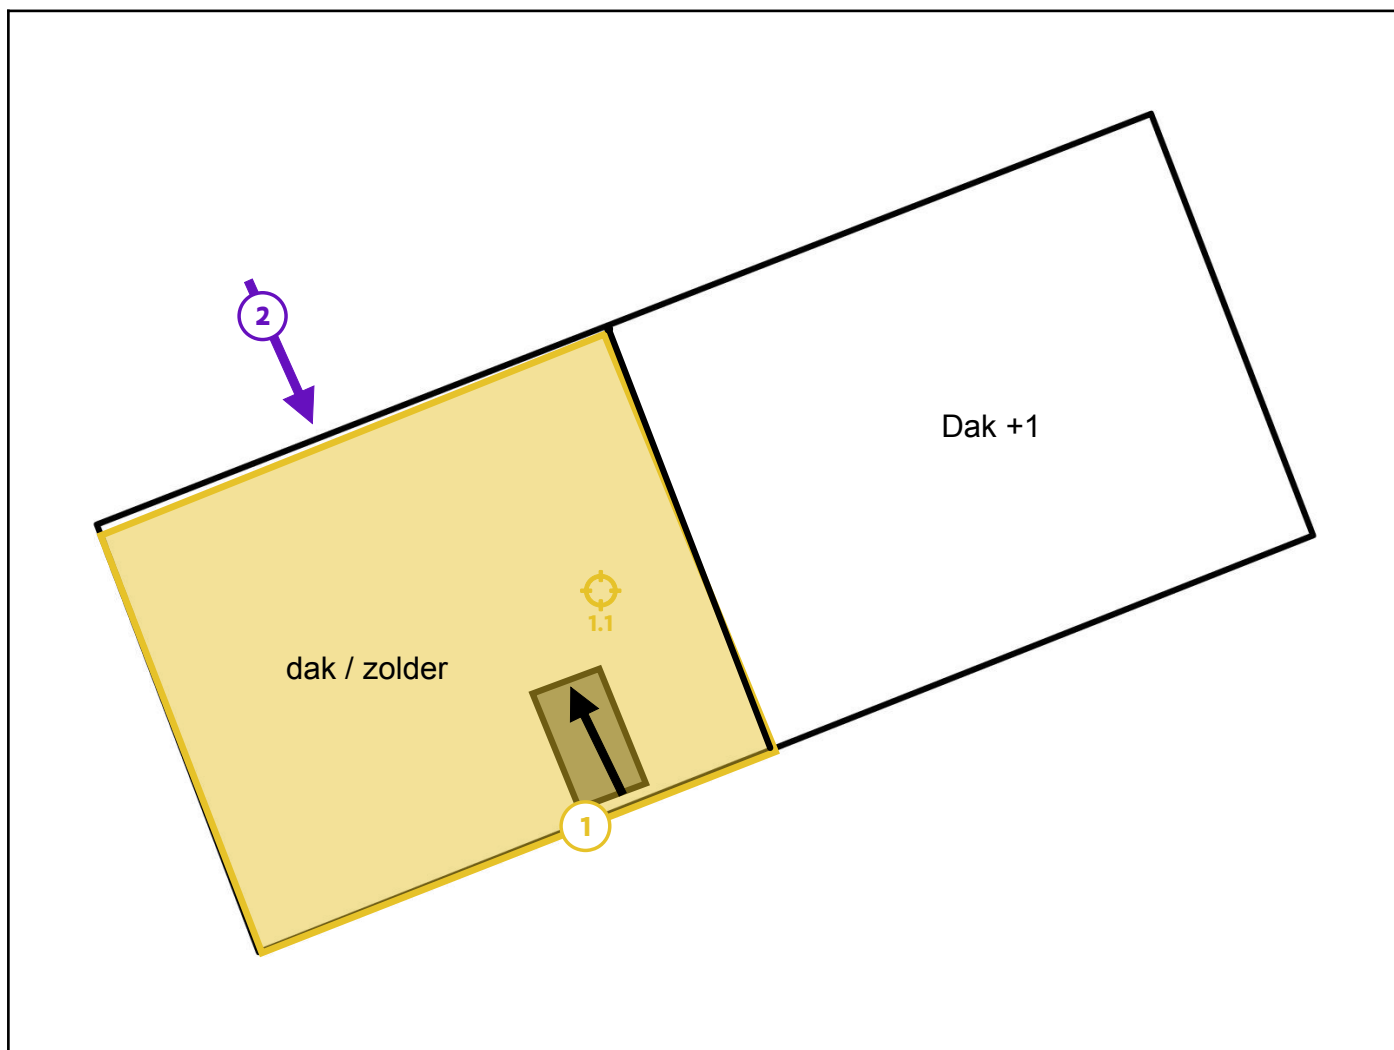
## Plan 1.3: Zolder / dakverdieping

| Beschrijving | Type | Actie |
|---|---|---|
| 1. Onderdak platen (Menuiserie) staalname asbesthoudend | Asbestmateriaal | Zorgvuldig beheren |
| 2. beperking schouw | Beperking | - |

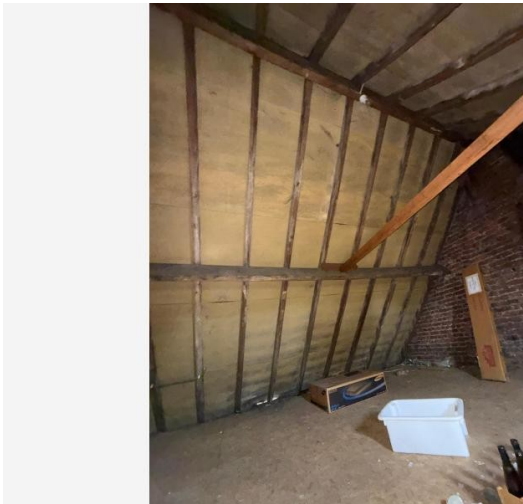
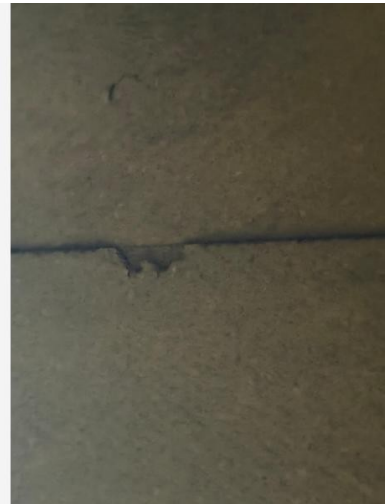
# Fiche 1: Onderdak platen (Menuiserite) staalname asbesthoudend

Asbestmateriaal

Het asbestmateriaal valt onder de mijlpaal van 2040.

| Eindbeoordeling materiaalarisico | Zeer laag materiaalarisico en/of zeer lage kans op vezelvrijgave |

| Gebondenheid | Categorie 1: hechtgebonden in oorsprong |
| Asbestsoort (vezeltype) | Alleen chrysotiel aanwezig |
| Asbestconcentratie | Laag (< 50%) |
| Afschermingsgraad van het gehele materiaal | Niet-stootvaste afscherming |
| Toestand van het materiaal | Licht beschadigd, licht verweerd. Intacte calciumsilicaatplaat of materiaal met categorie 3-gebondenheid |

| # | Type | Referentie | Resultaat |
|---|---|---|---|
| 1.1 | Puntmonster | 07 | Chrysotiel |

| Asbestmateriaal | Plaat, paneel, tablet - Type Menuiserite |
| Eenvoudig bereikbaar | <p>Nee</p> <ul style="list-style-type: none"><li>• Het asbestmateriaal is bedekt (uitgezonderd laag verf, coating, behang, kunststof, textiel) en het wegnemen van het bedekkende materiaal kan niet zonder het bedekkende materiaal te beschadigen.</li></ul> |

- Zorg voor een veilig beheer en verwijder dit asbestmateriaal wanneer het bij werken eenvoudig bereikbaar wordt. Controleer de toestand jaarlijks op wijzigingen.

- Eenvoudige handelingen: mag via doe-het-zelf of door werknemer(s) met opleidingsattest eenvoudige handelingen  
De platen kunnen tijdens werkzaamheden zonder deze te beschadigen, verwijderd worden. Dit mag via eenvoudige handelingen verwijderd worden. Draag de gepaste PBM's. Raadpleeg volgende link:

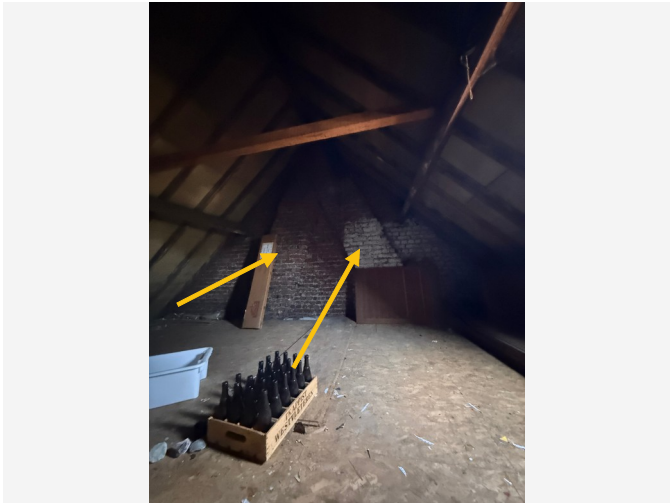
**Reden:** Het te onderzoeken materiaal situeert zich hoger dan 3,50 m te rekenen vanaf een veilige ondergrond

**Uitleg van de asbestdeskundige:** Door de hoogte en de binnenaafwerking kon de binnenkant van de schouw niet worden geïnspecteerd.

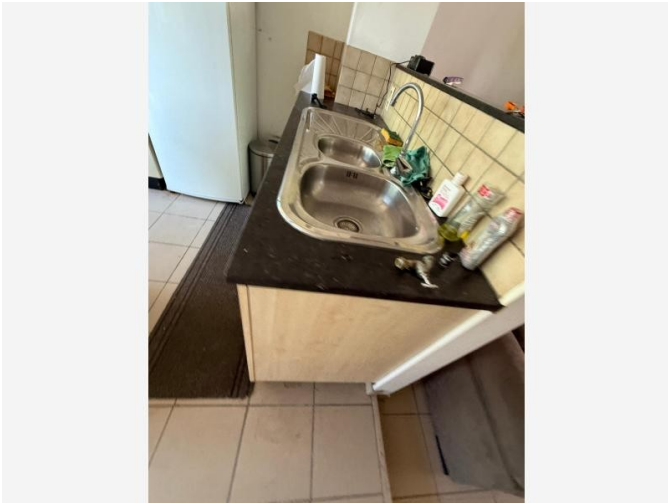
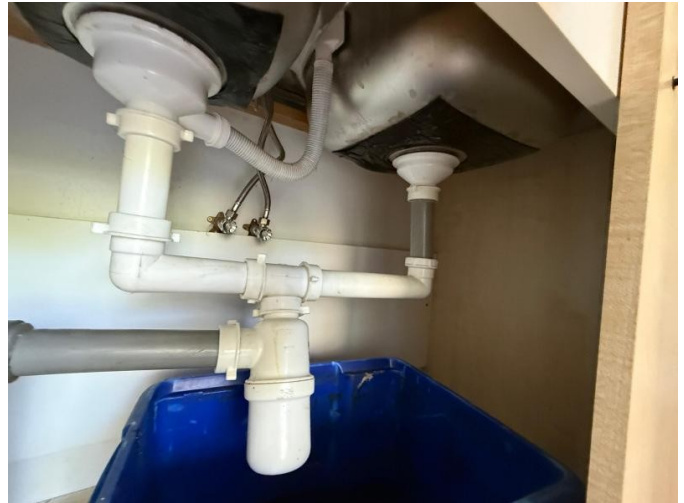
| Basis voor advies | De asbestdeskundige beoordeelt het materiaal als niet-asbestverdacht. |

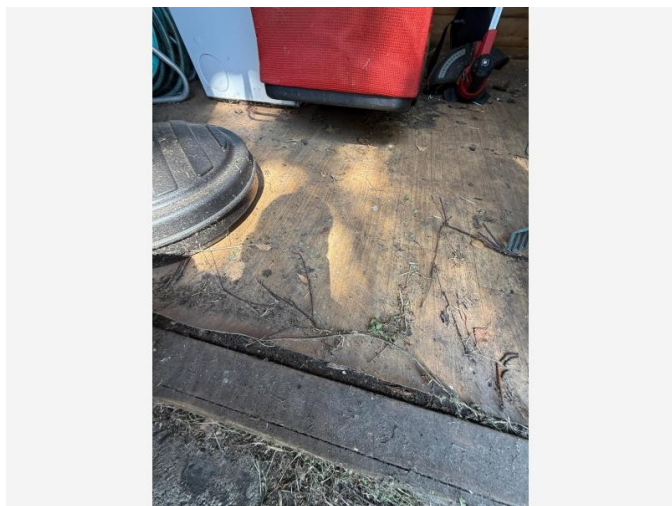
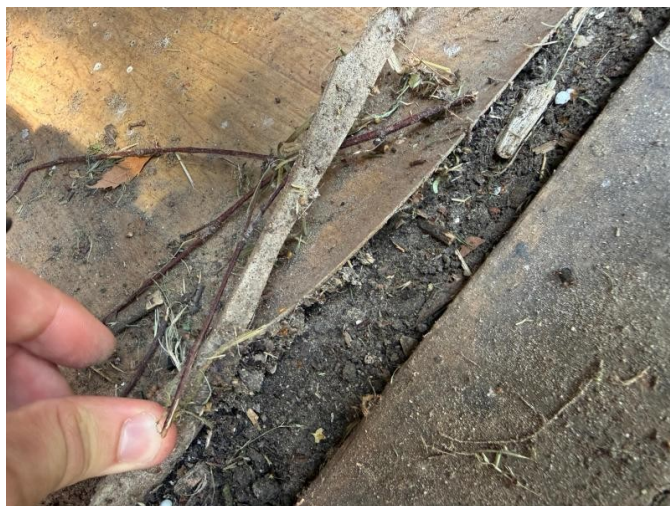
| Basis voor advies | De asbestdeskundige beoordeelt het materiaal als niet-asbestverdacht. |

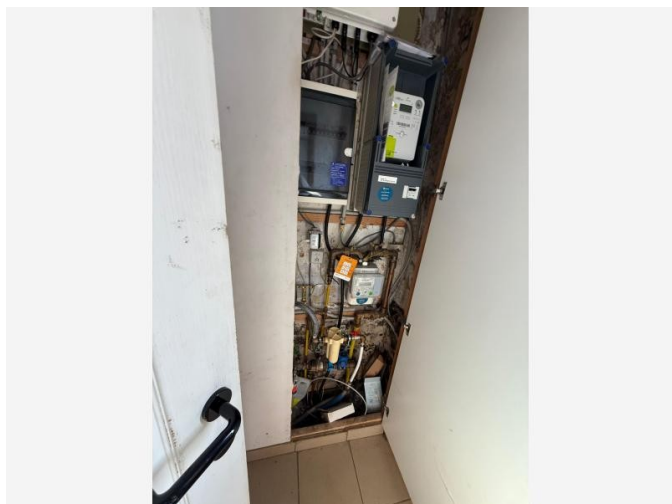
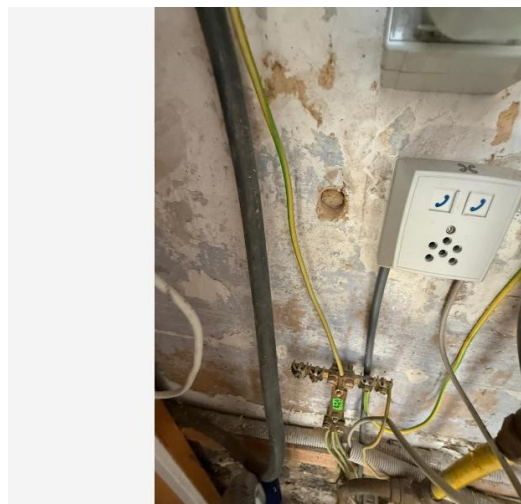
## Fiche 5: Pleisterwerk wanden

Geen asbest

| # | Type | Referentie | Resultaat |
|---|---|---|---|
| 5.1 | Mengmonster | 01 | Geen asbest |

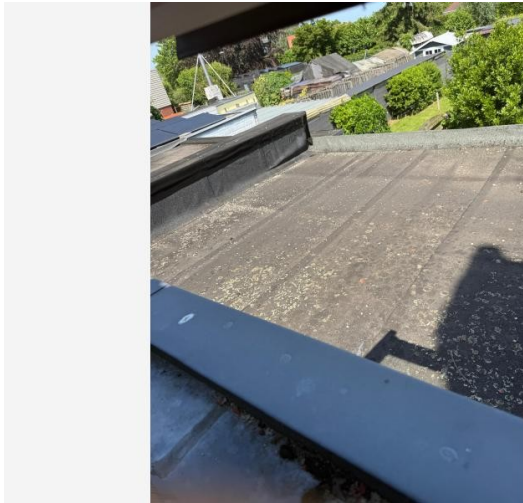
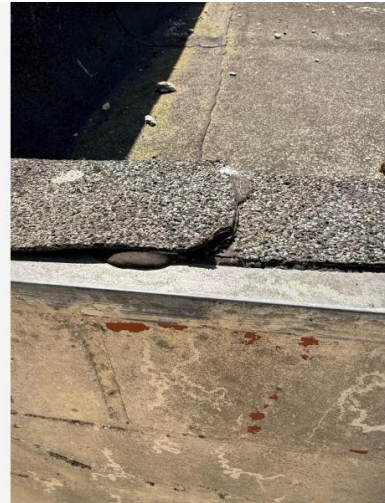
## Fiche 6: Roofing plat dak

Geen asbest

| # | Type | Referentie | Resultaat |
|---|---|---|---|
| 6.1 | Puntmonster | 04 | Geen asbest |

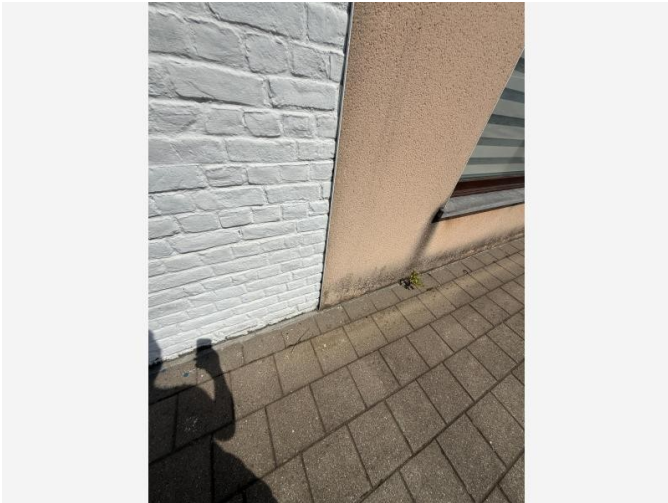
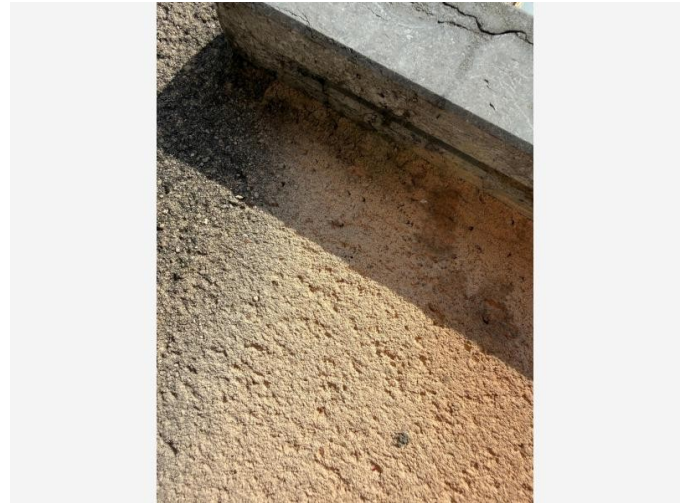
## Fiche 7: Crepi

Geen asbest

| # | Type | Referentie | Resultaat |
|---|---|---|---|
| 7.1 | Mengmonster | 03.1 | Geen asbest |

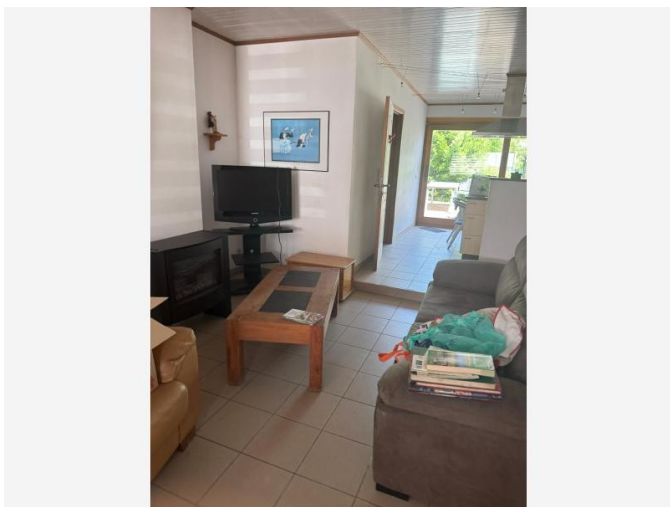
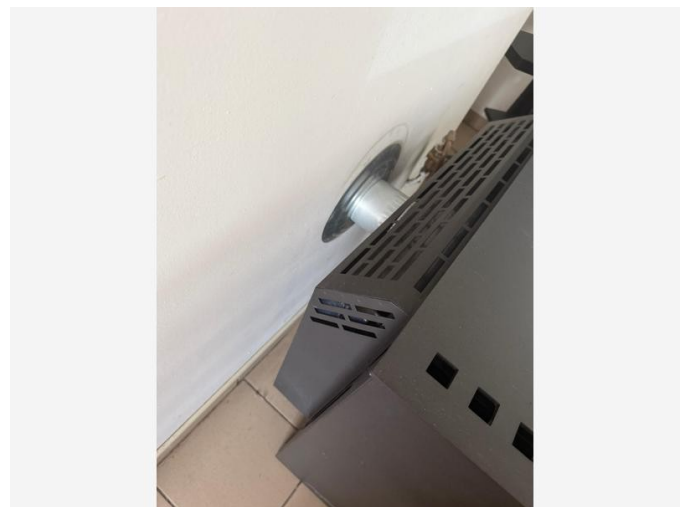
### Fiche 10: Doorvoer

| Beschrijving | Notitie | Terug te vinden op plannen |
|---|---|---|
| Fiche 10: Doorvoer | Betreft alle doorvoeren in dit pand. | Plan 1.1: Woning plan |
