# Asbestinventarisatattest

Eikenborg 14, 8551 Zwevegem

Attestnummer : 20260727-000055.000

**Asbestveilig** (maar niet asbestvrij)

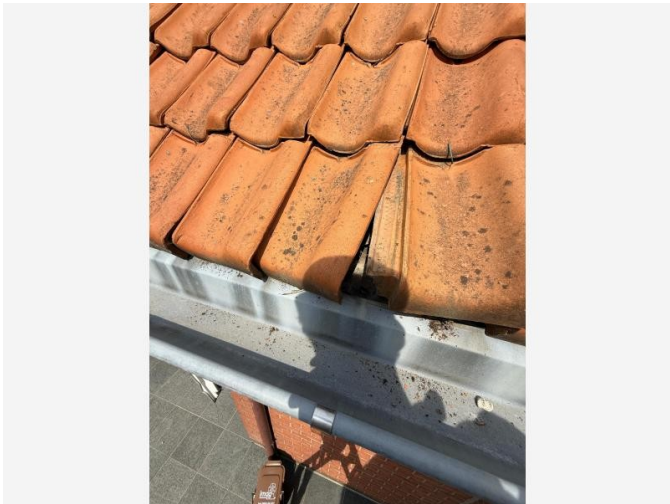
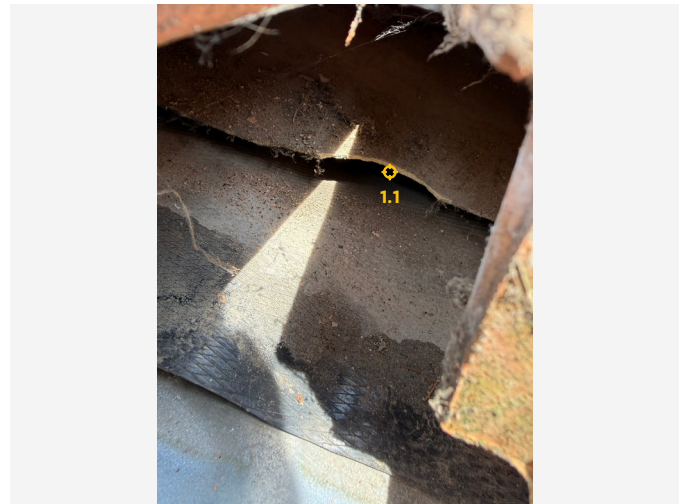
# Fiche 1: Onderdak platen (Menuiserite) staalname asbesthoudend

| Eindbeoordeling materiaalarisico | Zeer laag materiaalarisico en/of zeer lage kans op vezelvrijgave |

| Gebondenheid | Categorie 1: hechtgebonden in oorsprong |
| Asbestsoort (vezeltype) | Alleen chrysotiel aanwezig |
| Asbestconcentratie | Laag (< 50%) |
| Toestand van het materiaal | Licht beschadigd, licht verweerd. Intacte calciumsilicaatplaat of materiaal met categorie 3-gebondenheid |

| # | Type | Referentie | Resultaat |
|---|---|---|---|
| 1.1 | Puntmonster | 07 | Chrysotiel |

| Beschrijving | Onderdak platen (Menuiserite) staalname asbesthoudend |
| Hoeveelheid (oppervlakte - dikte - aantal) | <ul style="list-style-type: none"><li>• 120,00 m<sup>2</sup> - 0,32 cm - 1 stuk</li></ul> |
| Eenvoudig bereikbaar | <p>Nee</p> <ul style="list-style-type: none"><li>• Het asbestmateriaal is bedekt (uitgezonderd laag verf, coating, behang, kunststof, textiel) en het wegnemen van het bedekkende materiaal kan niet zonder het bedekkende materiaal te beschadigen.</li></ul> |

Het asbestmateriaal valt onder de mijlpaal van 2040.

Zorgvuldig beheren

- Zorg voor een veilig beheer en verwijder dit asbestmateriaal wanneer het bij werken eenvoudig bereikbaar wordt. Controleer de toestand jaarlijks op wijzigingen.

- Eenvoudige handelingen: mag via doe-het-zelf of door werknemer(s) met opleidingsattest eenvoudige handelingen  
De platen kunnen tijdens werkzaamheden zonder deze te beschadigen, verwijderd worden. Dit mag via eenvoudige handelingen verwijderd worden. Draag de gepaste PBM's. Raadpleeg volgende link:

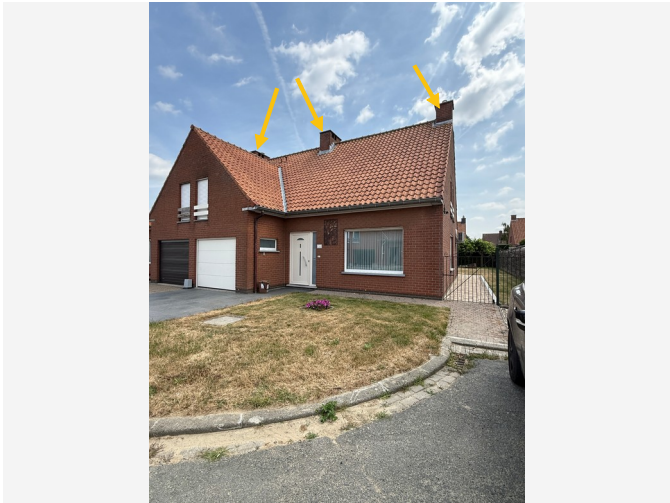
**Reden:** Het te onderzoeken materiaal situeert zich hoger dan 3,50 m te rekenen vanaf een veilige ondergrond

**Uitleg van de asbestdeskundige:** Door de hoogte en de binnenafwerking kon de binnenkant van de schouw niet worden geïnspecteerd.

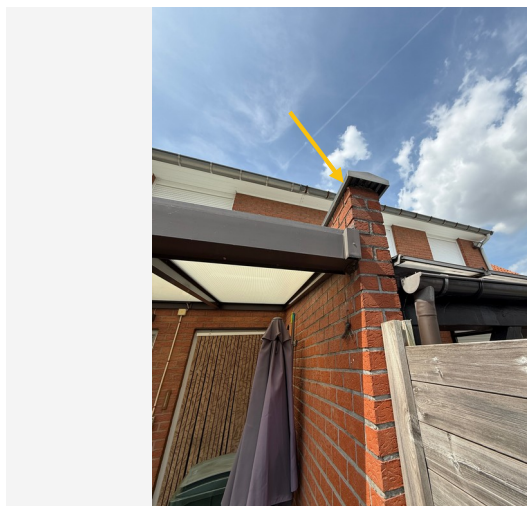
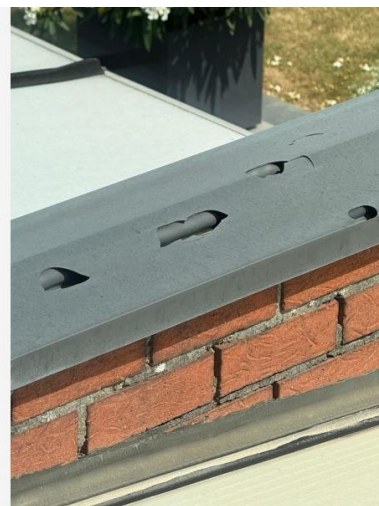
| Basis voor advies | De asbestdeskundige beoordeelt het materiaal als niet-asbestverdacht. |

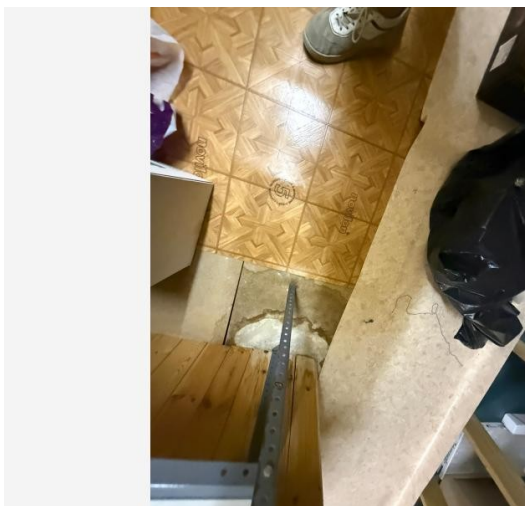
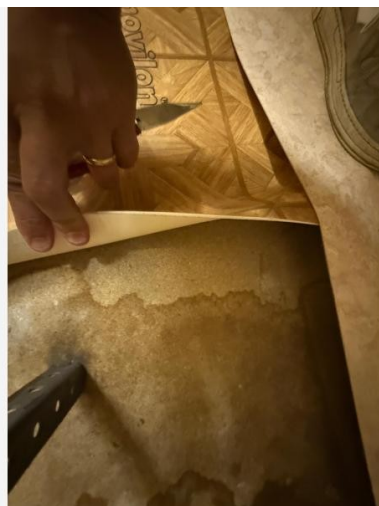
| Basis voor advies | De asbestdeskundige beoordeelt het materiaal als niet-asbestverdacht. |

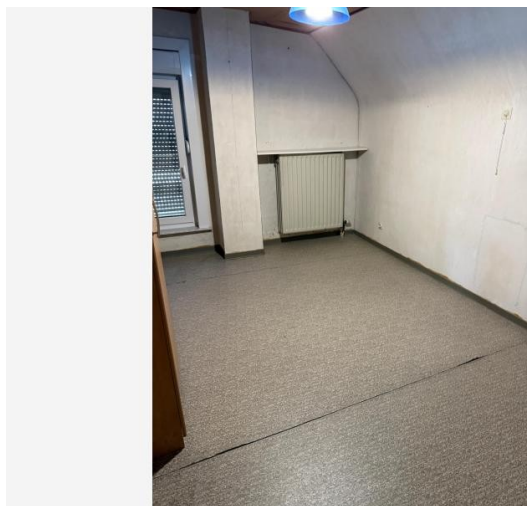
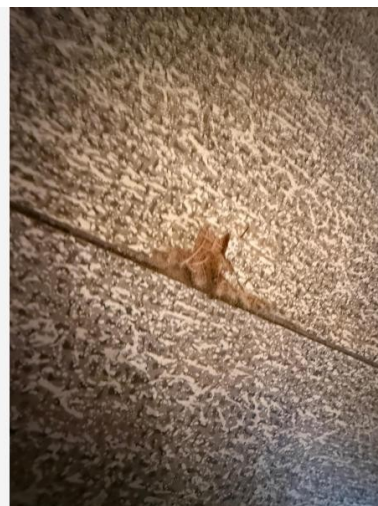
## Fiche 5: Vloerzeil ( niet asbestverdacht)

| Basis voor advies | De asbestdeskundige beoordeelt het materiaal als niet-asbestverdacht. |

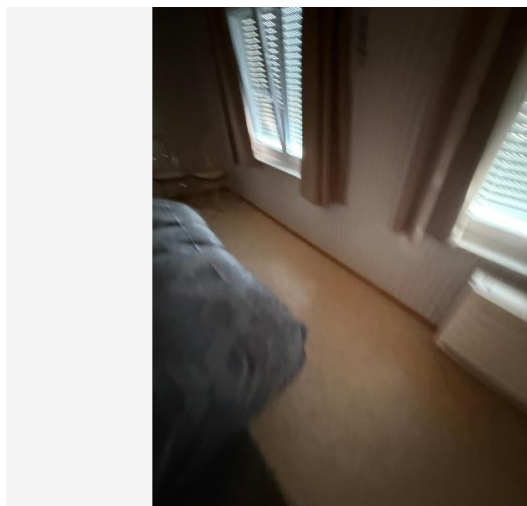
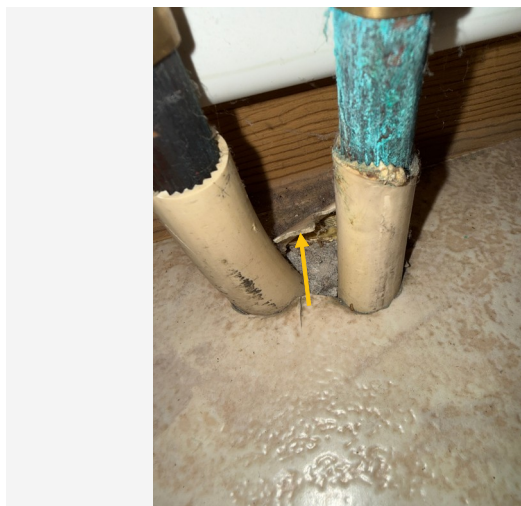
| Basis voor advies | De asbestdeskundige beoordeelt het materiaal als niet-asbestverdacht. |

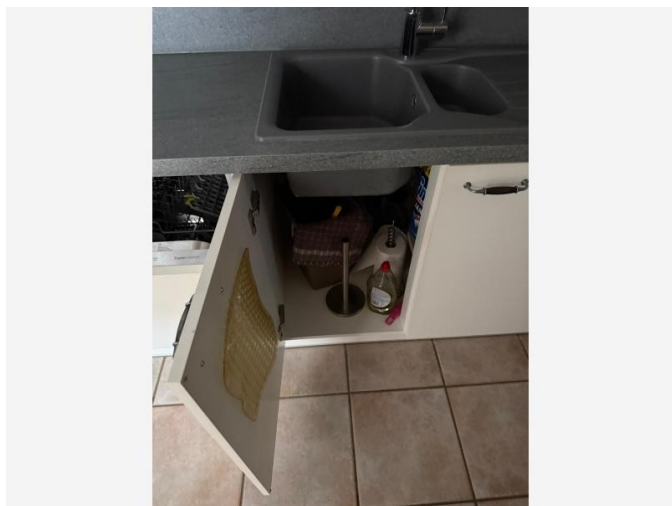
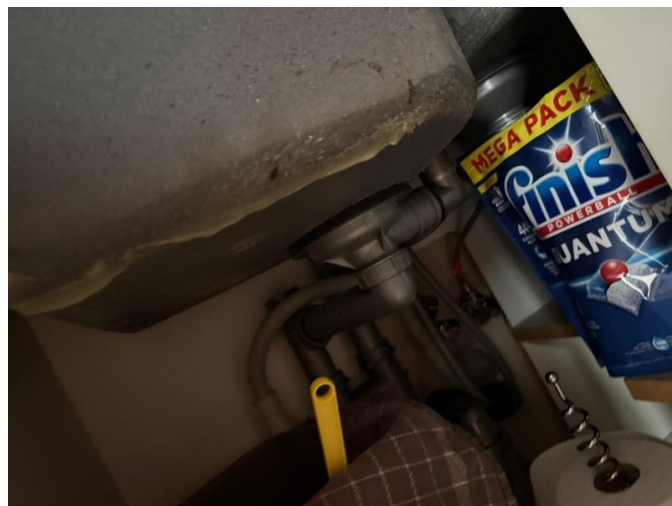
| Basis voor advies | De asbestdeskundige beoordeelt het materiaal als niet-asbestverdacht. |

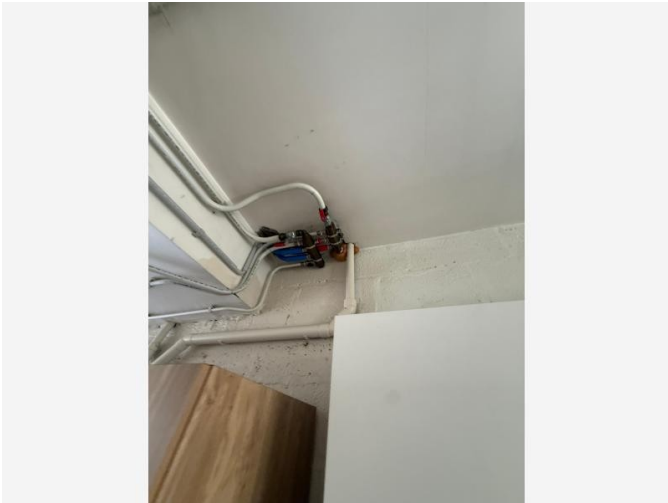
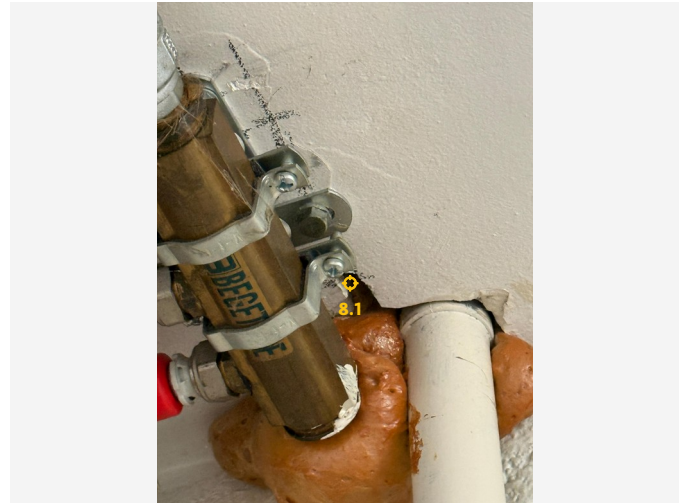
## Fiche 8: Pleisterwerk plafonds

Geen asbest

| # | Type | Referentie | Resultaat |
|---|---|---|---|
| 8.1 | Mengmonster | 02 | Geen asbest |

| Opmerking | Alle plafonds zijn bepleisterd. Deze oppervlakte, volumes en gewichten zijn niet gemeten, maar geschat op basis van een benadering van het aanwezig pleisterwerk in alle plafonds ( de opgegeven hoeveelheden mogen niet gebruikt worden als maatstaf van heffing). |

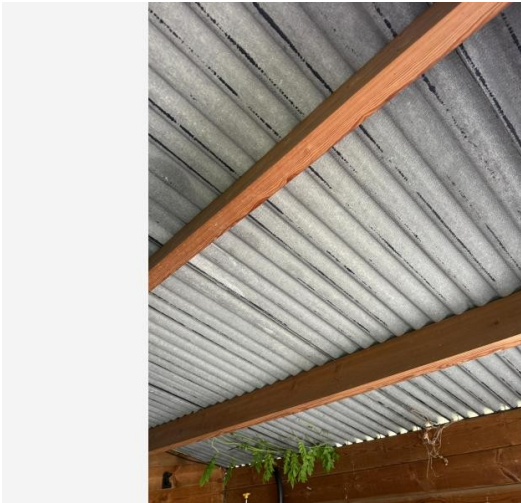
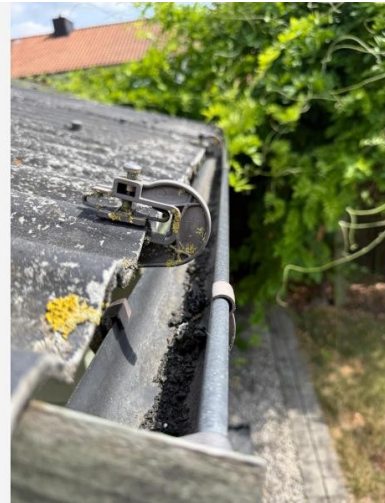
Geen asbest

| # | Type | Referentie | Resultaat |
|---|---|---|---|
| 9.1 | Puntmonster | 05.1 | Geen asbest |

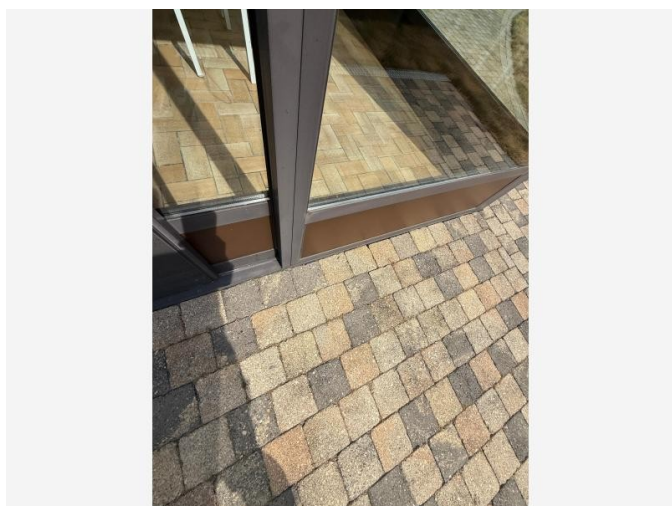
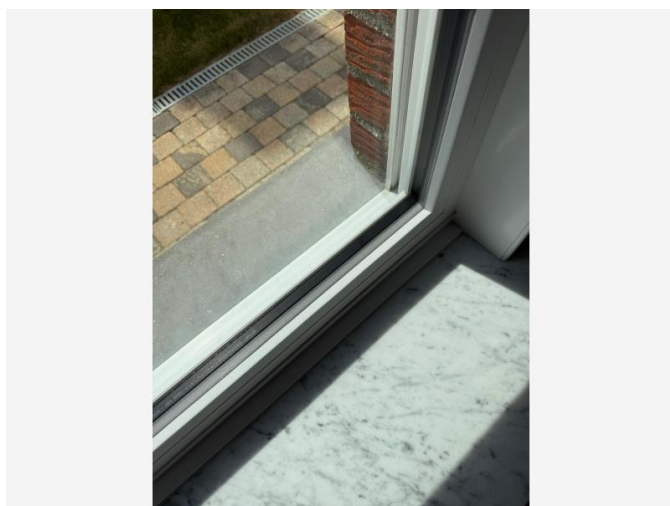
### Fiche 11: Mastiek (niet asbestverdacht)

| Beschrijving | Notitie | Terug te vinden op plannen |
|---|---|---|
| Fiche 11: Mastiek (niet asbestverdacht) | Betreft alle soepele mastiek (silicone) | Plan 1.1: gelijkvloers<br>Plan 1.2: verdieping |

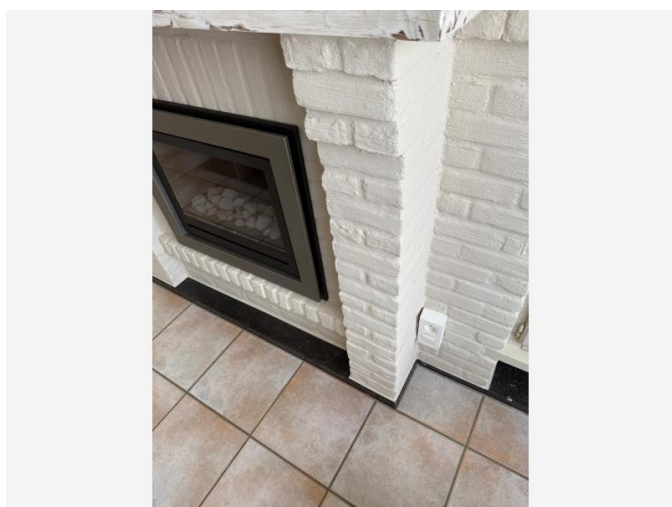
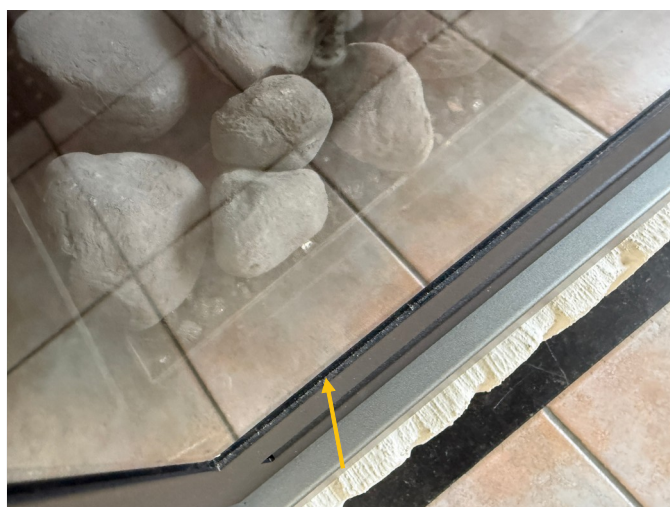
### Fiche 12: koord niet asbestverdacht

| Beschrijving | Notitie | Terug te vinden op plannen |
|---|---|---|
| Fiche 12: koord niet asbestverdacht | - | Plan 1.1: gelijkvloers |
