# Asbestinventarisatetest

Kennedylaan 10, 8900 Ieper

Attestnummer : 20260203-000446.001

**Niet-asbestveilig**

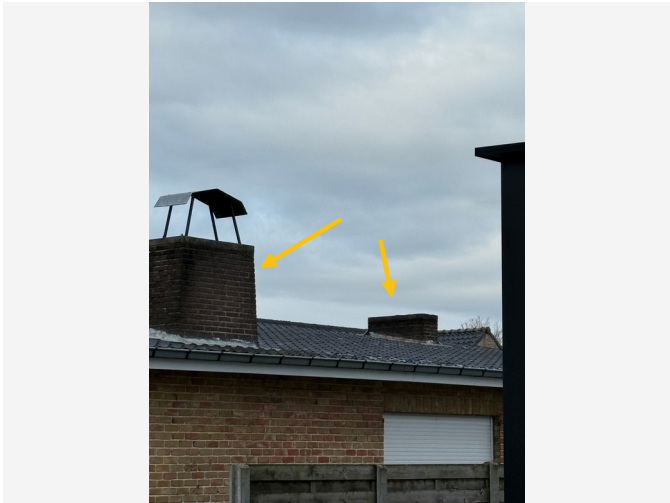
*Situeringsfoto*

**Reden:** Het te onderzoeken materiaal situeert zich hoger dan 3,50 m te rekenen vanaf een veilige ondergrond

**Uitleg van de asbestdeskundige:** Door de hoogte en de binnenaafwerking kon de binnenkant van de schouw niet worden geïnspecteerd.

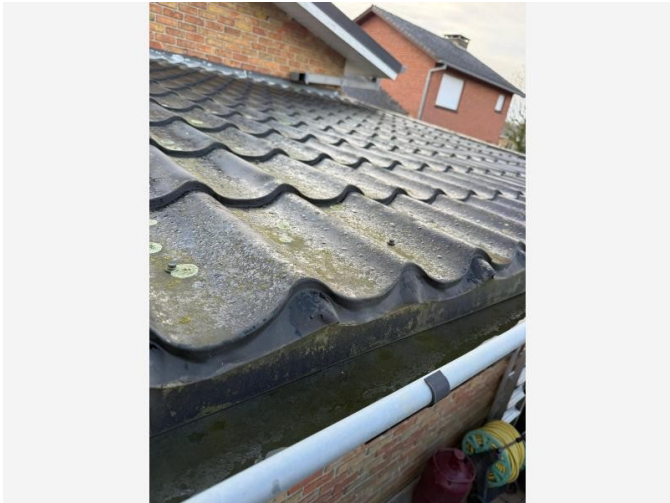
*Situeringsfoto*

**Reden:** Het te onderzoeken materiaal situeert zich hoger dan 3,50 m te rekenen vanaf een veilige ondergrond

**Uitleg van de asbestdeskundige:** Door de afwerking kon de dakopbouw niet op een niet-destructieve manier worden vastgesteld.

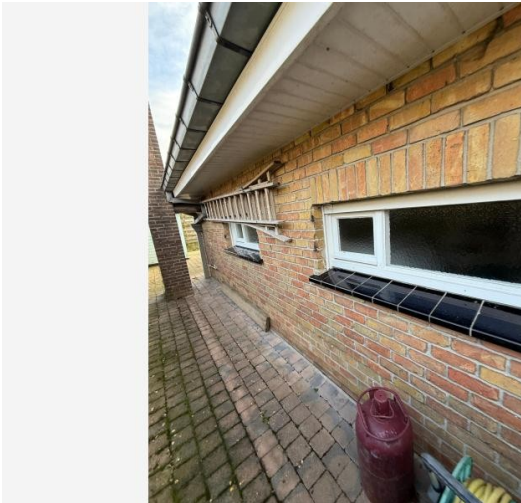
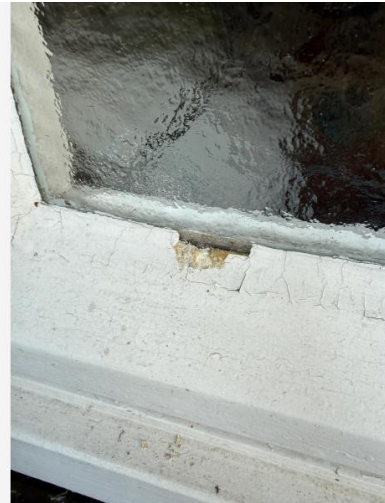
## Fiche 4: Mastiek monster geen asbest

Geen asbest

| # | Type | Referentie | Resultaat |
|---|---|---|---|
| 4.1 | Puntmonster | 03 | Geen asbest |

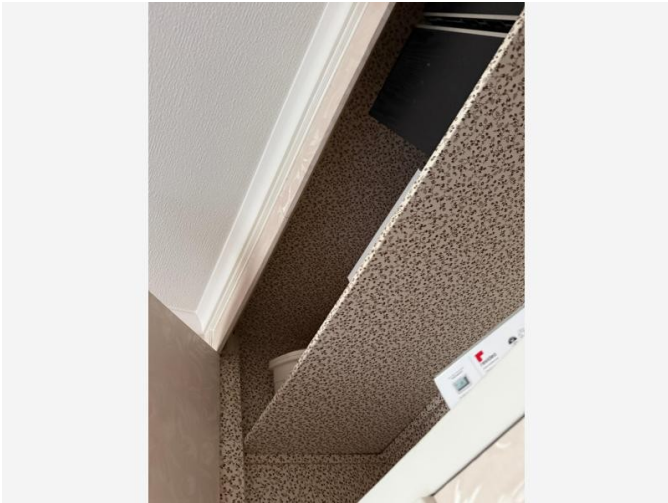
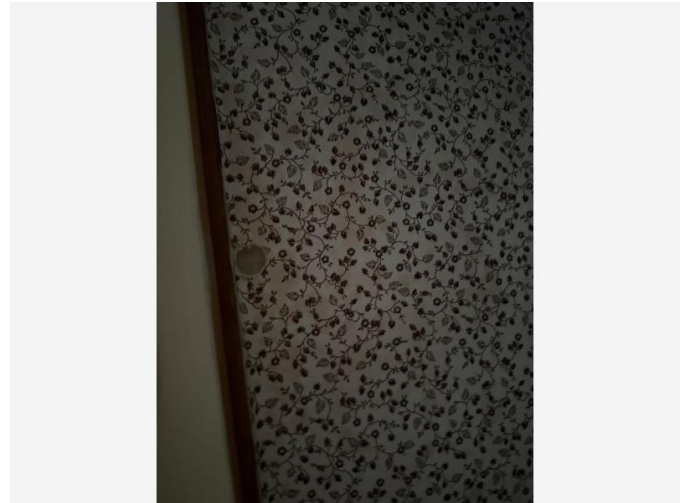
## Fiche 5: Pleisterwerk plafonds

Geen asbest

| # | Type | Referentie | Resultaat |
|---|---|---|---|
| 5.1 | Mengmonster | 02 | Geen asbest |

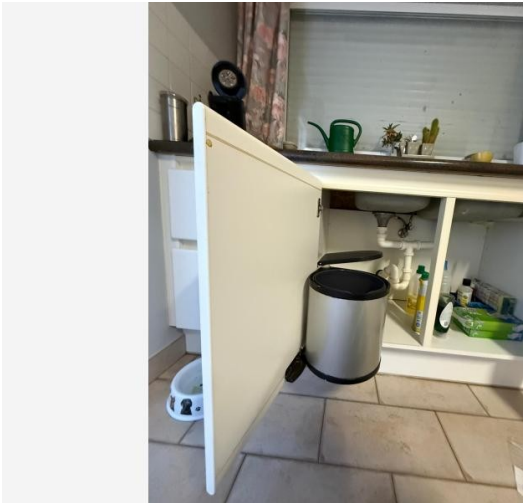
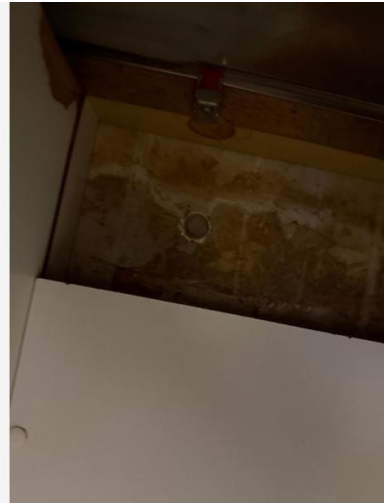
## Fiche 6: Pleisterwerk wanden

Geen asbest

| # | Type | Referentie | Resultaat |
|---|---|---|---|
| 6.1 | Mengmonster | 01 | Geen asbest |

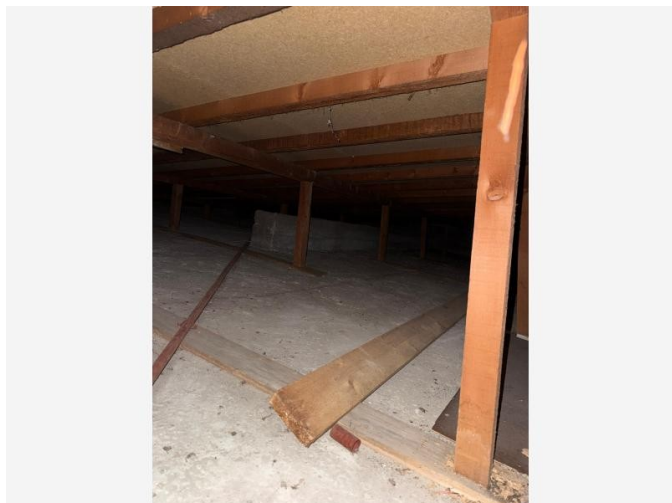
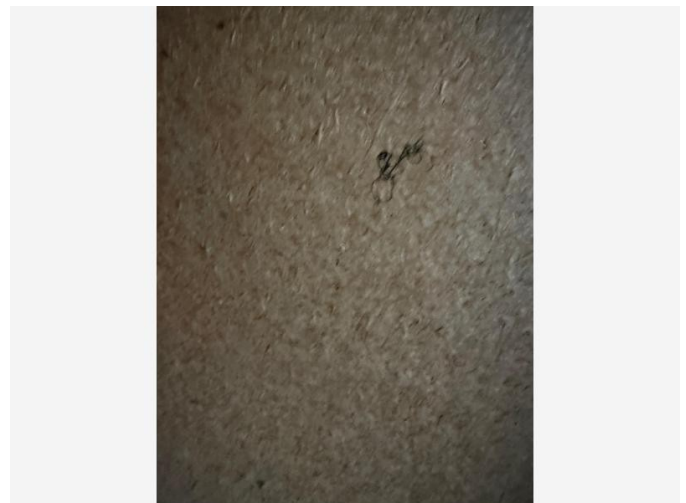
### Fiche 7: Onderdak niet asbestverdacht

| Beschrijving | Notitie | Terug te vinden op plannen |
|---|---|---|
| Fiche 7: Onderdak niet asbestverdacht | Spaanderplaten | Plan 1.2: Zolder / dakverdieping<br>Plan 1.3: Dakenplan |

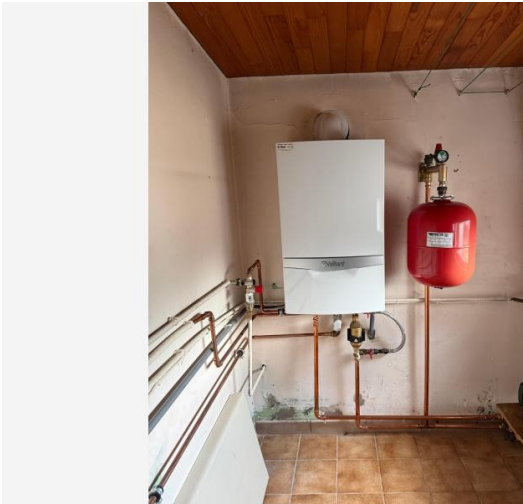
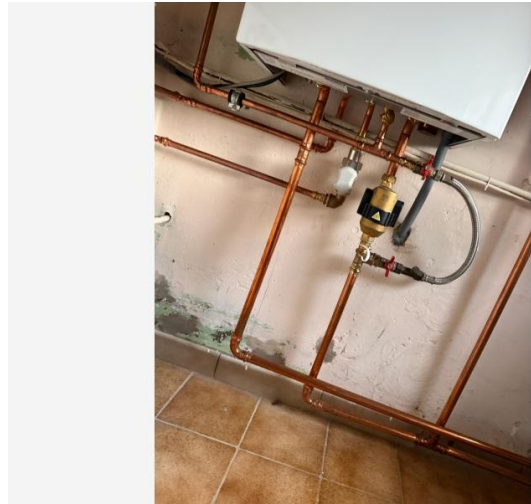
## Fiche 8: Stookketel / brander niet verdacht

| Beschrijving | Notitie | Terug te vinden op plannen |
|---|---|---|
| Fiche 8: Stookketel / brander niet verdacht | Ketel is niet asbestverdacht | Plan 1.1: Gelijkvloers |

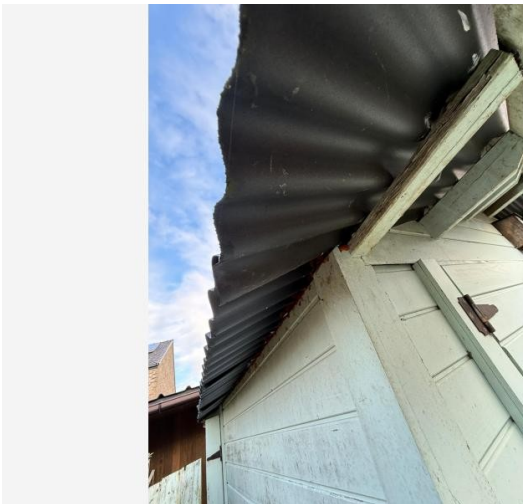
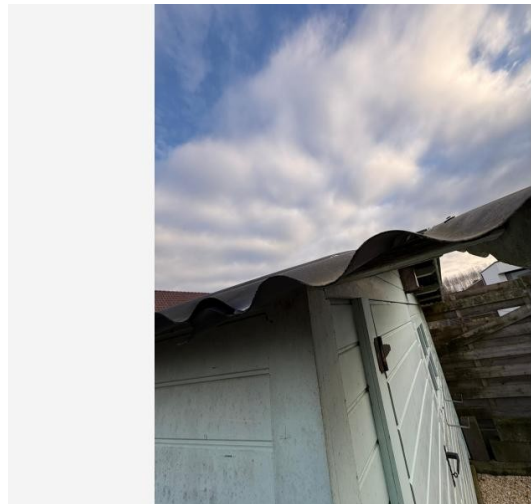
## Fiche 9: Golfplaten niet asbestverdacht (plastiek)

| Beschrijving | Notitie | Terug te vinden op plannen |
|---|---|---|
| Fiche 9: Golfplaten niet asbestverdacht (plastiek) | Niet verdachte platen. plastic | Plan 2.1: Tuinhuis plan |
