# Asbestinventarisatetest

Staatsbaan 249, 9870 Zulte  
Gemeenschappelijke delen

Attestnummer : 20240925-000027.000

Uitgegeven op : 25.09.2024

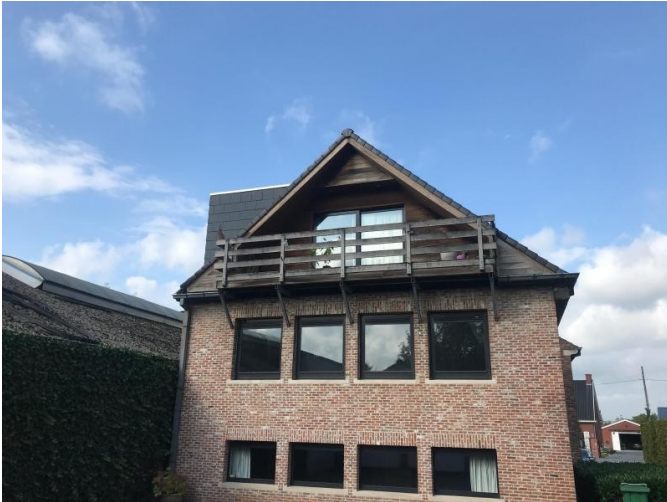
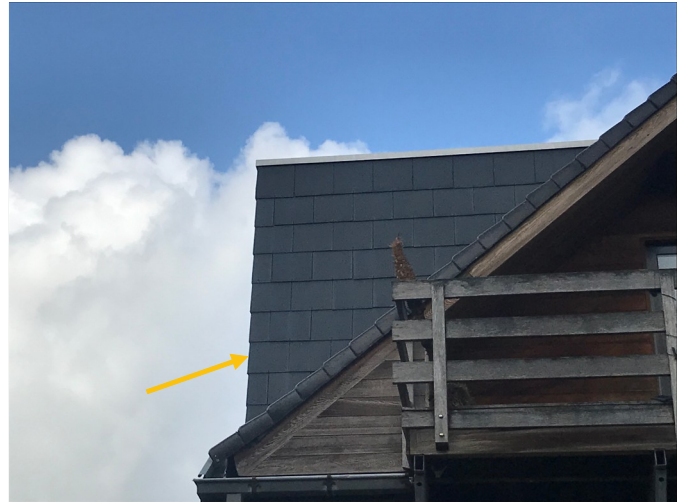
# Fiche 1: Gevelleien linke zijkant dakkapel rechter gevel.

| Eindbeoordeling materiaalrisico | Laag materiaalrisico en/of verlaagde kans op vezelvrijgave |

| Asbestsoort (vezeltype) | Crocidoliet aanwezig |
| Toestand van het materiaal | Onbeschadigd, niet verweerd |

| Asbestmateriaal | Dak- en gevelbekleding - Lei, shingle |
| Hoeveelheid (oppervlakte - aantal) | • 12,00 m <sup>2</sup> - 1 stuk |
| Opmerking | De gevelleien van de linker gevel zijn asbestverdacht maar de andere gevel van deze dakkapel was niet zichtbaar en bijgevolg niet inspecteerbaar. |

Het asbestmateriaal valt onder de mijlpaal van 2034.

Verwijderen

- Zorg voor een veilig beheer. Vermijd het beschadigen van het asbestmateriaal. Controleer de toestand jaarlijks op wijzigingen.
- Hemelwater dat afspoelt van asbestcement daken of gevels kan asbestdeeltjes bevatten. Gebruik het enkel voor gesloten circuits (bv. spoelen toiletten). Reinig na het vervangen van het dak of de gevel de dakgoten en regenwaterput of -ton om asbesthoudend sediment of slib te verwijderen

- Eenvoudige handelingen: mag via doe-het-zelf of door werknemer(s) met opleidingsattest eenvoudige handelingen  
Deze toepassing mag worden verwijderd via deze methode. Bijkomende info (oa voorzorgsmaatregelen) kan je terugvinden achteraan in dit attest onder de rubriek toelichting.

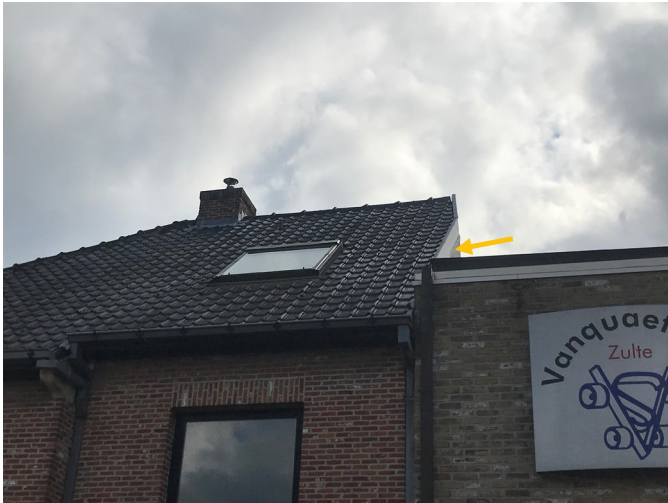
**Reden:** Het te onderzoeken materiaal situeert zich hoger dan 3,50 m te rekenen vanaf een veilige ondergrond

**Uitleg van de asbestdeskundige:** De rechterbovengevel kon niet geïnspecteerd worden omdat deze op meer dan 3m50 hoogte ligt, en er ook toegang was via het bovenste appartement. Dit gaat om een middellange tijdbeperking.

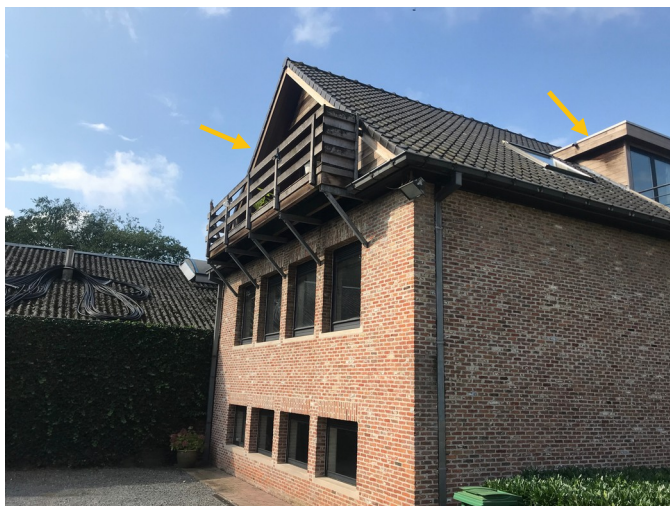
**Reden:** Het te onderzoeken materiaal situeert zich hoger dan 3,50 m te rekenen vanaf een veilige ondergrond

**Uitleg van de asbestdeskundige:** Aangezien de dakbedekking zich bevindt op een hoogte hoger dan 3,5 m (vanaf een veilige ondergrond) kon deze niet worden gecontroleerd tijdens de inspectie. Dit betreft een beperking van middellange termijn. Wanneer de dakbedekking toegankelijk wordt gemaakt dit deze nader te worden geïnspecteerd op asbesthoudend.

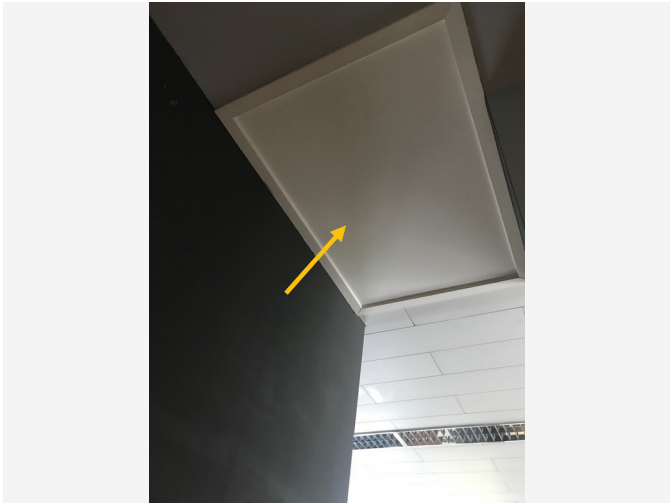
**Reden:** Geen toegangsluik voorzien voor de ruimte.

**Uitleg van de asbestdeskundige:** Er is geen (zichtbaar) toegangsluik aanwezig. Hierdoor kon de zolderruimte niet worden gecontroleerd op moment van de inspectie. het zolderluik was dichtgetimmerd waardoor het niet meer toegankelijk is. Dit gaat om een middellange tijdbeperking.

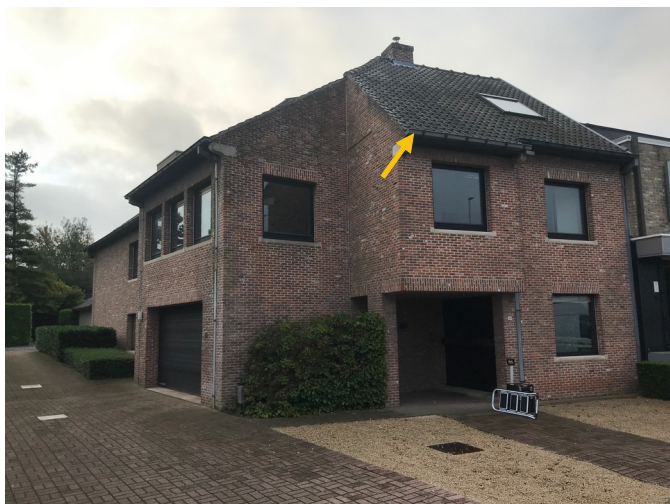
**Reden:** Het te onderzoeken materiaal situeert zich hoger dan 3,50 m te rekenen vanaf een veilige ondergrond

**Uitleg van de asbestdeskundige:** Het onderdak bevindt zich op meer dan 3m50 hoog en langs de binnenzijde kan deze ook niet geïnspecteerd worden doordat het appartement niet toegankelijk is. Als u werkzaamheden uitvoert aan het dak van het appartementsgebouw en u vindt een asbestverdacht materiaal is het aangeraden om eerst een staal te nemen alvorens de werken uit te voeren. Dit gaat om een middellange tijdbeperking.

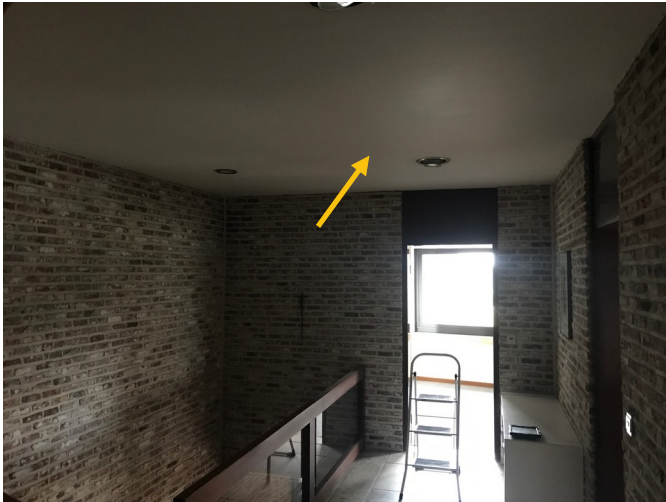
## Fiche 6: Plafondafwerking in gipskarton 1 ste verdieping.

Het plafond bestaat uit niet-asbestverdachte gipskartonplaten. Zonder destructie is het niet mogelijk om na te gaan of er asbestverdachte materialen aanwezig zijn achter de gipskartonplaten.

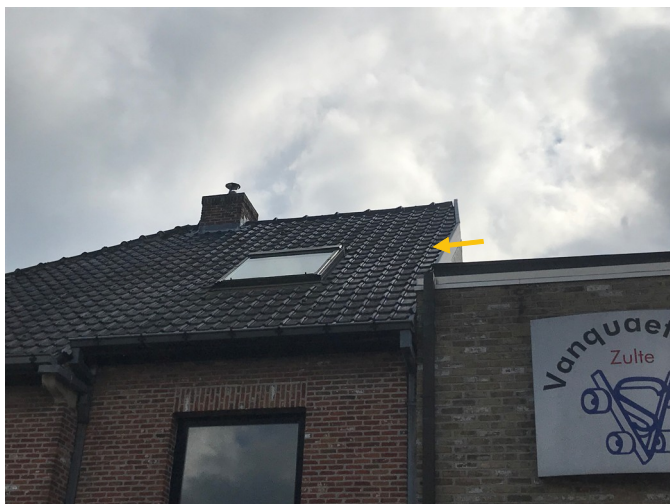
Op moment van de inspectie kon niet worden nagegaan of er een onderdak aanwezig is. Mogelijk bestaat dit uit asbestverdachte cementplaten. Het onderdak was niet inspecteerbaar vanuit de gemene delen. Er was geen toegang tot het bovenste appartement.

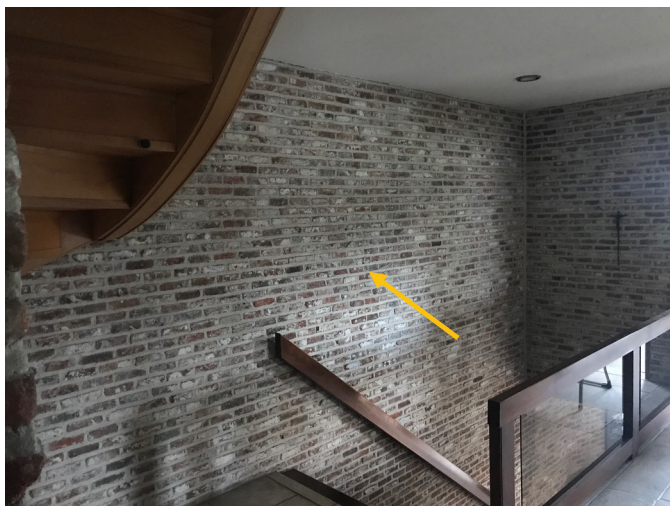
De wanden en het plafond zowel van de gangen als van de trappenhal zijn niet bepleisterd. Een stooklokaal is er niet aanwezig.

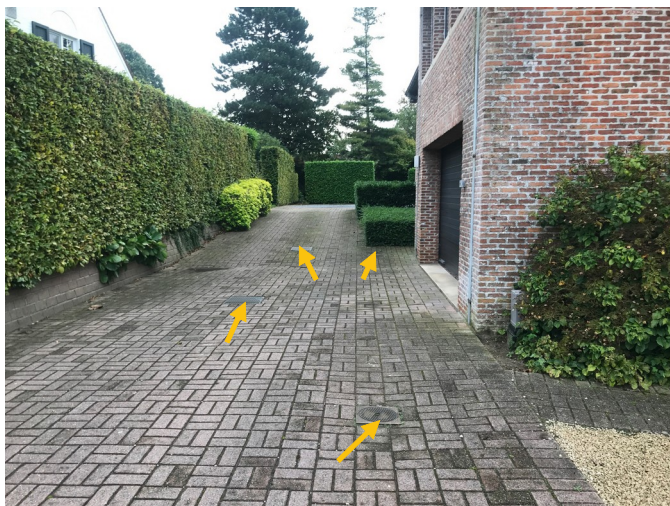
Alle 6 de putdeksels geopend en niets asbest verdachts waargenomen.

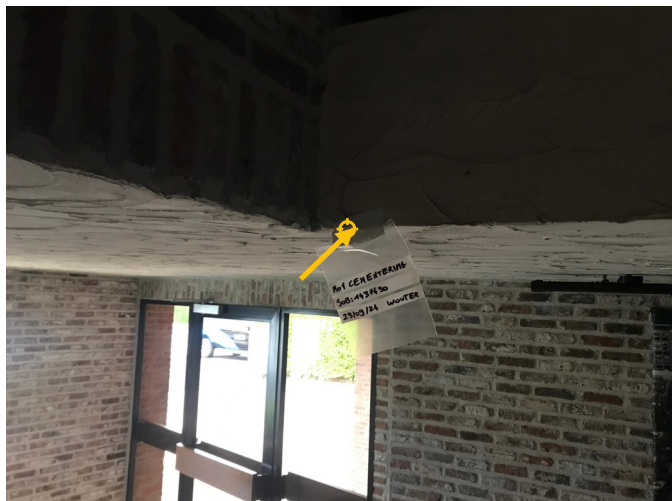
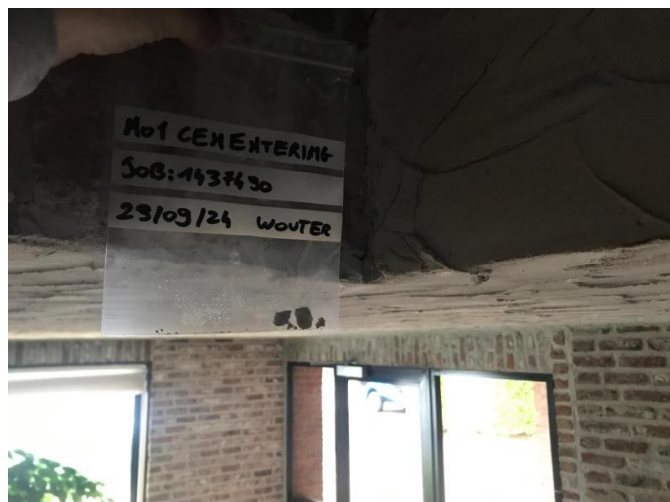
## Fiche 10: Ruw pleisterwerk plafond gelijkvloers gemene delen

Geen asbest

| # | Type | Referentie | Resultaat |
|---|---|---|---|
| 10.1 | Puntmonster | M01 | Geen asbest |

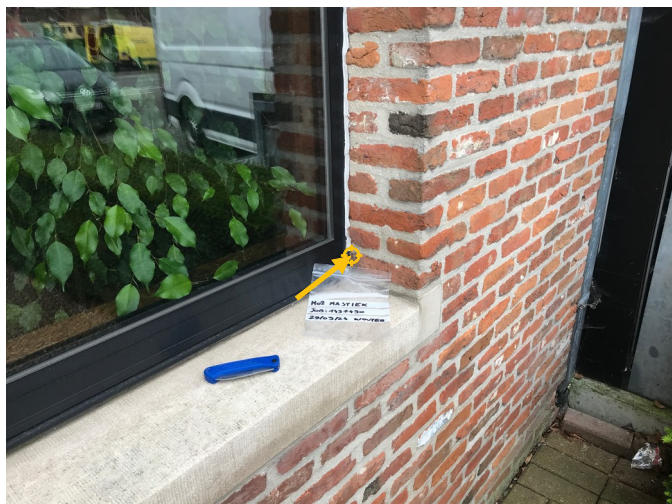
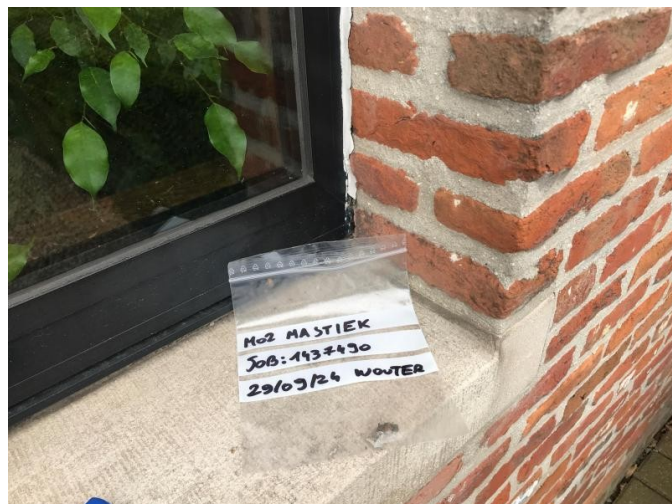
## Fiche 11: Mastiek/kit tussen muur en profiel - Buiten

Geen asbest

| # | Type | Referentie | Resultaat |
|---|---|---|---|
| 11.1 | Puntmonster | M02 | Geen asbest |
