# Asbestinventarisatetest

Ooievaarlaan 9, 8900 Ieper

Attestnummer : 20241226-000334.000

Uitgegeven op : 26.12.2024

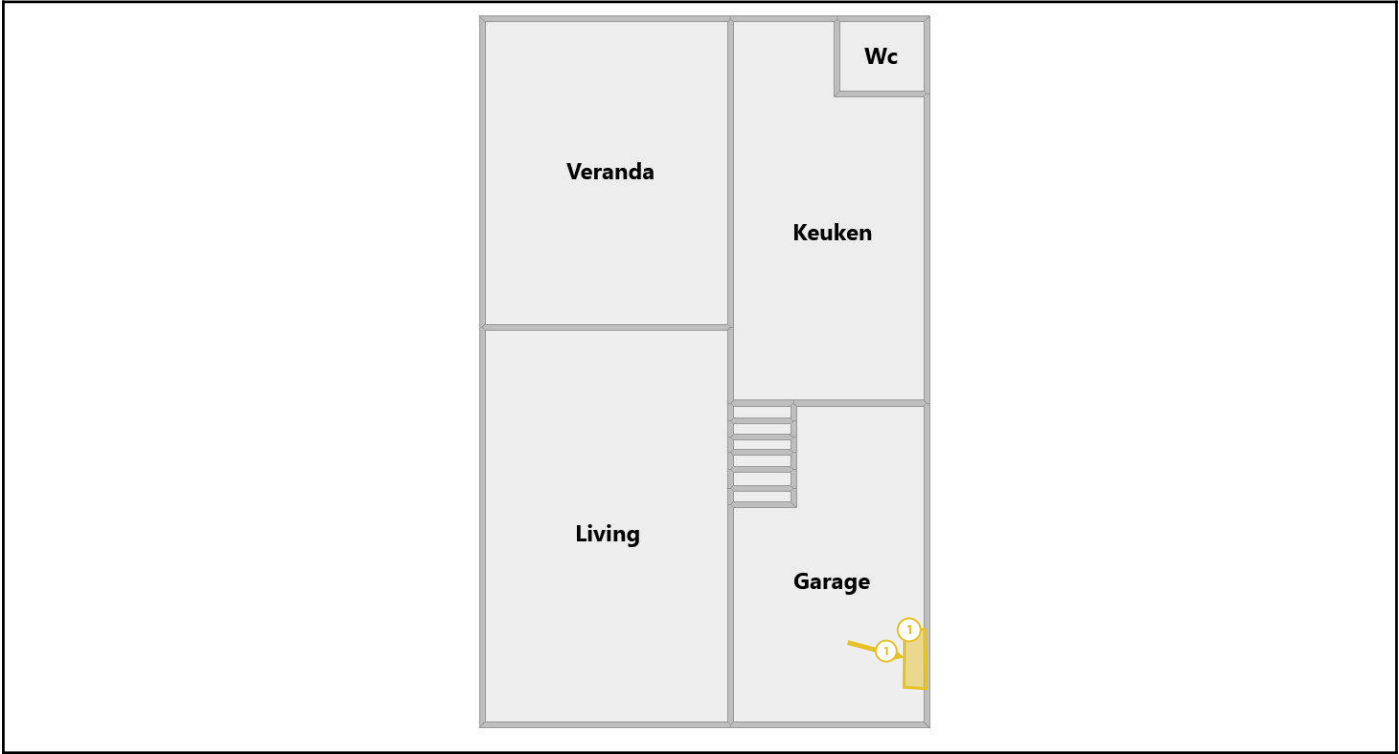
# Plan 1.3: Grondplan GLV - Elektriciteitstellers Bakeliet

| Beschrijving | Type | Actie |
|---|---|---|
| 1. Elektriciteitstellers Bakeliet | Asbestmateriaal | Zorgvuldig beheren |

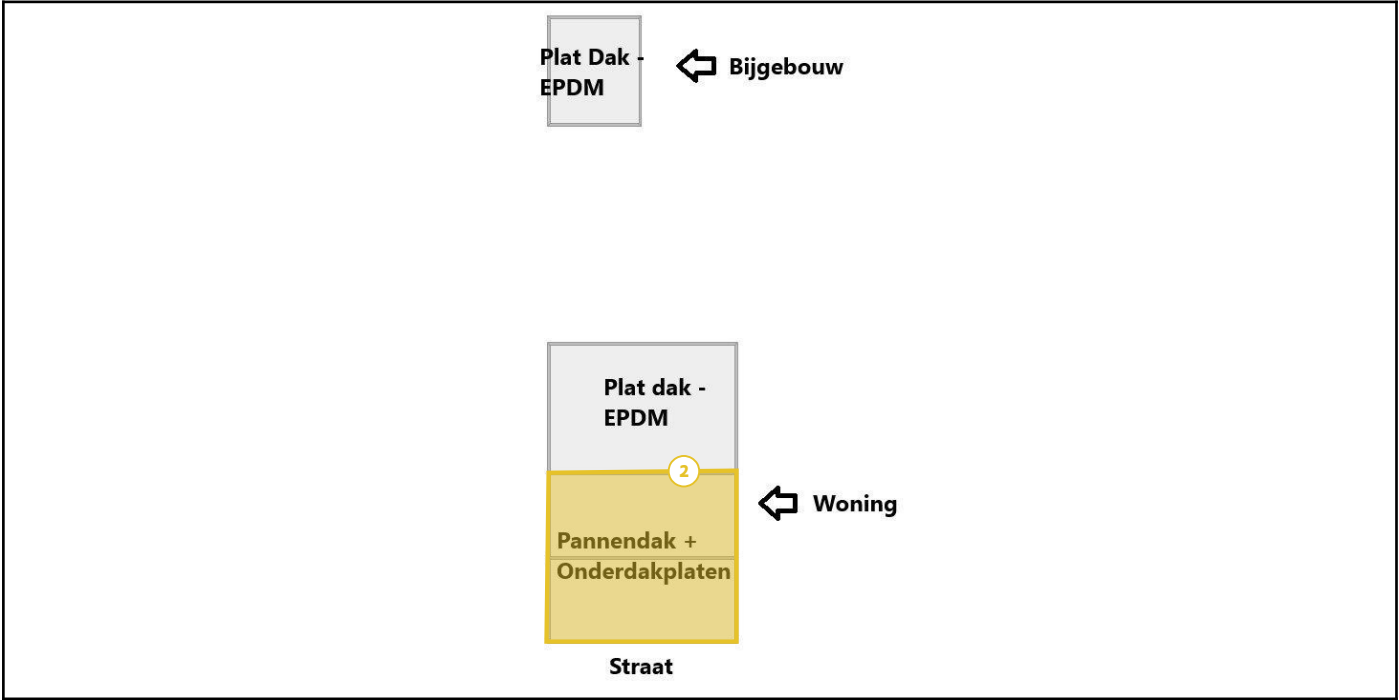
# Plan 1.5: Grondplan Daken - Onderdakplaten

| Beschrijving | Type | Actie |
|---|---|---|
| 2. Onderdakplaten | Asbestmateriaal | Zorgvuldig beheren |

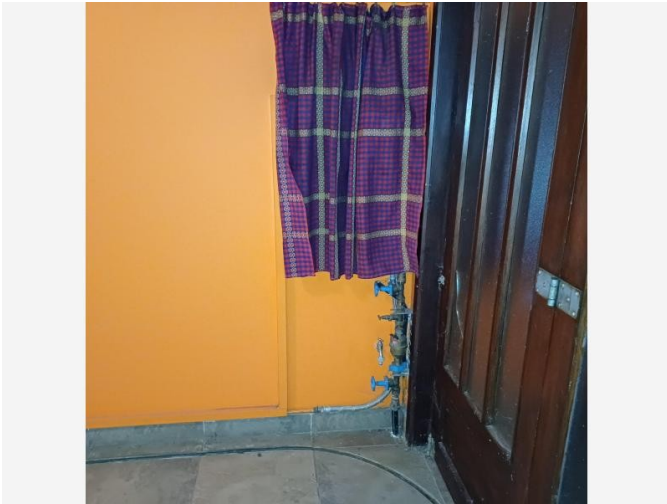
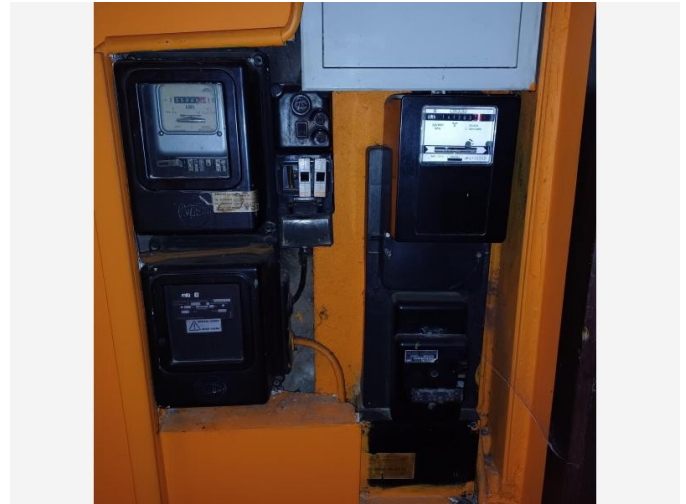
Het asbestmateriaal valt onder de mijlpaal van 2040.

| Eindbeoordeling materiaalrisico | Laag materiaalrisico en/of verlaagde kans op vezelvrijgave |

| Asbestsoort (vezeltype) | Crocidoliet aanwezig |
| Toestand van het materiaal | Onbeschadigd, niet verweerd |

| Beschrijving | Elektriciteitstellers Bakeliet |

- Zorg voor een veilig beheer. Vermijd het beschadigen van het asbestmateriaal. Controleer de toestand jaarlijks op wijzigingen.

- Eenvoudige handelingen: mag via doe-het-zelf of door werknemer(s) met opleidingsattest eenvoudige handelingen  
De tellers zullen ten gepasten tijde vervangen worden door de distributienetbeheerder.

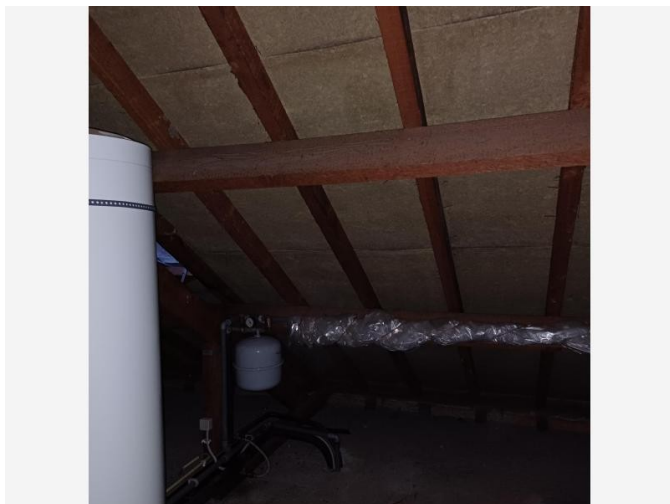
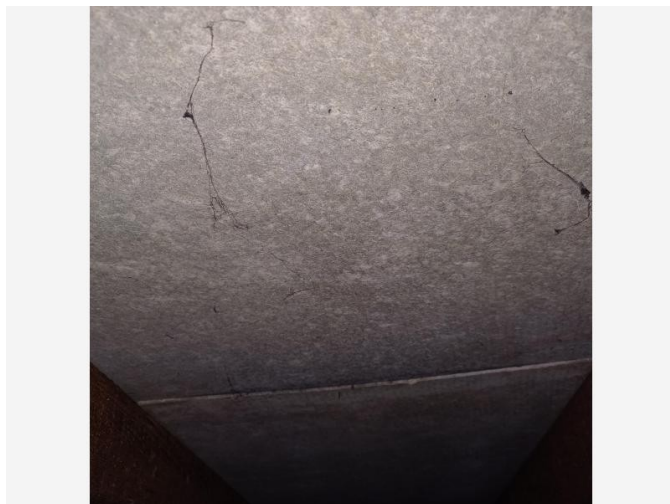
Het asbestmateriaal valt onder de mijlpaal van 2040.

| Eindbeoordeling materiaalrisico | Laag materiaalrisico en/of verlaagde kans op vezelvrijgave |

| Asbestsoort (vezeltype) | Crocidoliet aanwezig |
| Toestand van het materiaal | Onbeschadigd, niet verweerd |

| Beschrijving | Onderdakplaten |

- Zorg voor een veilig beheer en verwijder dit asbestmateriaal wanneer het bij werken eenvoudig bereikbaar wordt. Controleer de toestand jaarlijks op wijzigingen.

- Eenvoudige handelingen: mag via doe-het-zelf of door werknemer(s) met opleidingsattest eenvoudige handelingen  
De onderdakplaten kunnen verwijderd worden op het moment dat de dakbedekking ooit vervangen wordt. Na zorgvuldig verwijderen van pannen, panlatten en nagels zijn de platen los en kunnen ze weggenomen worden. Besproei de platen met water & vermijdt beschadiging van de platen bij het losmaken & verwijderen. Gebruik de nodige persoonlijke beschermingsmiddelen en volg de geldende regels voor asbestinzameling. U vindt meer info in de toelichting op het einde van dit attest en op de website <https://ovam.vlaanderen.be>

Het dak mag bij wijze van beschermende maatregel langs de binnenkant geïsoleerd worden

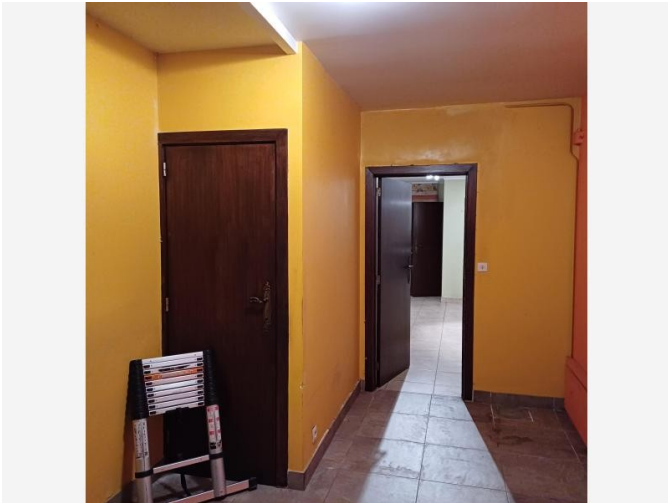
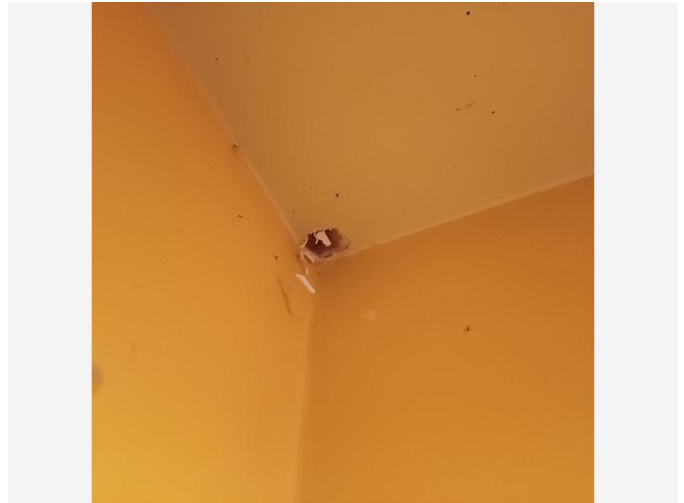
## Fiche 3: Pleister Plafonds

Geen asbest

| # | Type | Referentie | Resultaat |
|---|---|---|---|
| 3.1 | Puntmonster | Pleister plafonds | Geen asbest |

| Opmerking | De overige plafonds zijn opgebouwd uit niet-asbestverdachte PVC planchetten, houten planchetten & plafondtegels |

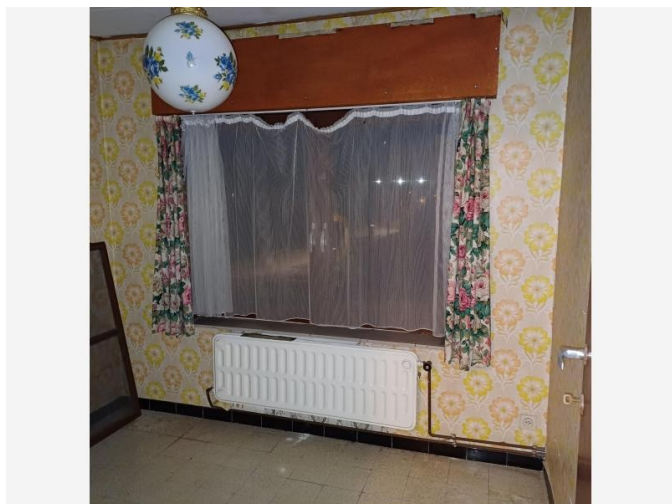
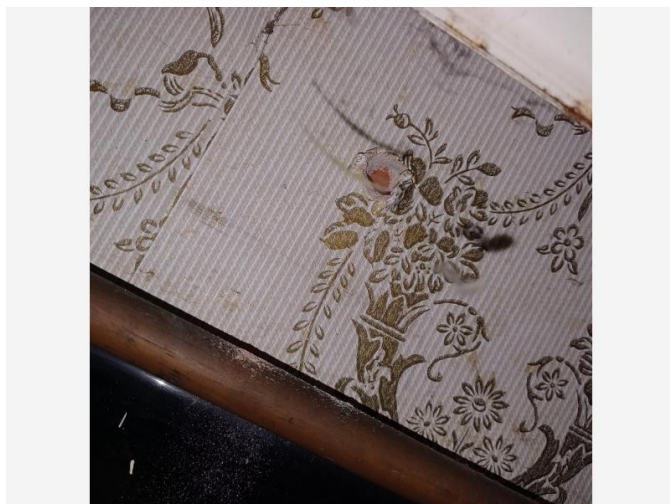
## Fiche 4: Pleister Muren

Geen asbest

| # | Type | Referentie | Resultaat |
|---|---|---|---|
| 4.1 | Mengmonster | Pleister muren | Geen asbest |
