# Asbestinventarisatetest

Zwevegemstraat 98, 8553 Zwevegem

Attestnummer : 20260504-000169.000

Uitgegeven op : 04.05.2026

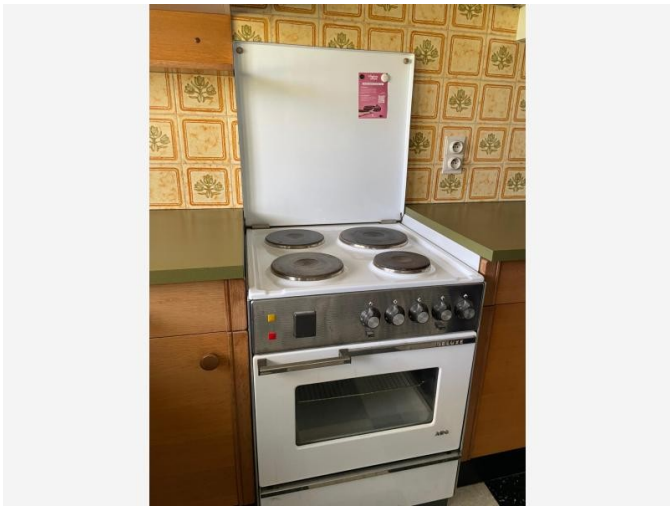
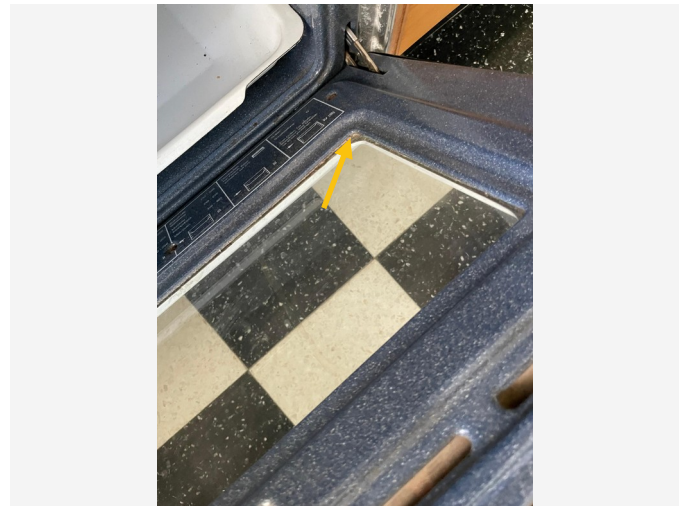
Eindbeoordeling materiaalrisico	Hoog materiaalrisico en/of hoge kans op vezelvrijgave
---------------------------------	---

Gebondenheid	Categorie 3: niet-hechtgebonden met weinig of geen matrix
Asbestsoort (vezeltype)	Alleen chrysotiel aanwezig
Asbestconcentratie	Hoog ( $\geq 50\%$ )
Afschermingsgraad van het gehele materiaal	Geheel of deels vrij aan binnenluchtstromen
Toestand van het materiaal	Licht beschadigd, licht verweerd. Intacte calciumsilicaatplaat of materiaal met categorie 3-gebondenheid

Beschrijving	Koord oven
Omgeving	Binnen
Primaire drager	Communicatie en elektrische infrastructuur en uitrusting
Asbestmateriaal	Koord, lint, band, strip
Bindmiddel van asbestmateriaal	Weinig of geen bindmiddel (textiel, bevloeking, ...)
Gebondenheid op basis van bindmiddel	Niet-hechtgebonden
Hoeveelheid (lengte - omtrek - aantal)	<ul style="list-style-type: none"><li>• 1,00 m - 1,00 cm - 1 stuk</li></ul>
Totale oppervlakte	0,01 m <sup>2</sup>
Eenvoudig bereikbaar	Ja
Bevestigingswijze	<ul style="list-style-type: none"><li>• Geklemd</li></ul>
Identificatiemethode	<p>De asbestdeskundige beoordeelt het materiaal als asbestverdacht en dus asbesthoudend, en dit zonder monsternamen.</p> <p>Motivatie: De opdrachtgever weigert om het materiaal te laten bemonsteren.</p>
Destructieve handeling voor identificatie	Nee
Opmerking	De hoeveelheid is een zo nauwkeurig mogelijke opmeting. Hieraan kunnen evenwel geen rechten worden ontleend.

**Dringend verwijderen**

- Verwijder dit asbestmateriaal zo snel mogelijk. Volg de toestand goed op.
- Voer bijkomende staalname(s) uit.

Glas oven openvijzen om de koord te verwijderen. Het asbest moet gefixeerd zijn en de aannemer moet het eenvoudig kunnen demonteren, wegnemen en verpakken zonder de asbesthoudende materialen te breken of beschadigen. Het asbest moet gefixeerd zijn en de aannemer moet het eenvoudig kunnen demonteren, wegnemen en verpakken zonder de asbesthoudende materialen te breken of beschadigen. Het is belangrijk om op te merken dat er nog steeds veiligheidsmaatregelen moeten worden genomen bij het verwijderen van

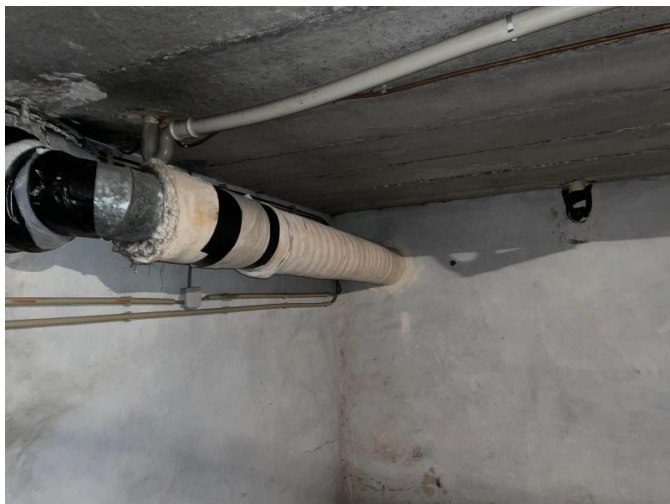
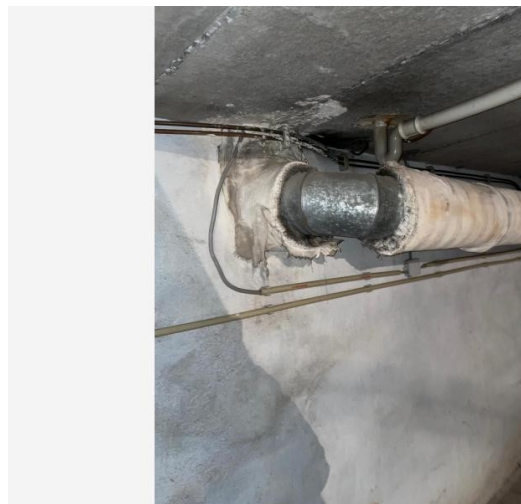
Eindbeoordeling materiaalrisico	Hoog materiaalrisico en/of hoge kans op vezelvrijgave
---------------------------------	---

Gebondenheid	Categorie 2: niet-hechtgebonden met matrix
Asbestsoort (vezeltype)	Alleen chrysotiel aanwezig
Asbestconcentratie	Hoog ( $\geq 50\%$ )
Afschermingsgraad van het gehele materiaal	Geheel of deels vrij aan de binnenlucht, maar geen contact met binnenluchtstromen
Toestand van het materiaal	Zwaar beschadigd, zwaar verweerd

#	Type	Referentie	Resultaat
2.1	Mengmonster	220426/A306/006	Chrysotiel
2.2	Mengmonster	220426/A306/007	Chrysotiel

Beschrijving	Leidingisolatie (gips) bochten+rechte stukken
Omgeving	Binnen
Primaire drager	HVAC infrastructuur en uitrusting
Asbestmateriaal	In-situ afwerkingslagen - Thermische isolatie
Bindmiddel van asbestmateriaal	Gips - kalk
Gebondenheid op basis van bindmiddel	Niet-hechtgebonden
Hoeveelheid (lengte - omtrek - dikte - aantal)	<ul style="list-style-type: none"><li>• 4,00 m - 40,00 cm - 5,00 cm - 1 stuk</li></ul>
Totaal volume	0,08 m <sup>3</sup>
Eenvoudig bereikbaar	Ja
Bevestigingswijze	<ul style="list-style-type: none"><li>• Verlijmd, ingegoten, versmeerd</li></ul>
Identificatiemethode	Een monstername door de asbestdeskundige met laboanalyse door een asbestlabo.
Destructieve handeling voor identificatie	Nee
Opmerking	De hoeveelheid is een zo nauwkeurig mogelijke opmeting. Hieraan kunnen evenwel geen rechten worden ontleend. Rechte stukken en bochten worden waar mogelijk apart bemonsterd.

**Dringend verwijderen**

- Sluit de ruimte luchtdicht af en vermijd het betreden van de ruimte.
- Scherm in afwachting van verwijdering het asbestmateriaal af van luchtstromingen en verstoring: bijvoorbeeld door het te verpakken, te fixeren, af te dekken, signalisatie - afbakening aan te brengen, ...
- Verwijder dit asbestmateriaal zo snel mogelijk. Volg de toestand goed op.

- Hermetische zone (erkend asbestverwijderaars)  
Deze toepassing kan enkel door een erkende asbestverwijderaars via de methodiek van hermetische zone verwijderd worden omdat verwijdering via de methodiek van eenvoudige handelingen en/of couveusezakmethode niet mogelijk is; en er automatisch een verhoogd risico op vrijgave van asbestvezels (max. concentratie 0,01 vezels/cm - CODEX Art. VI.3-54) ontstaat. (Bron: CODEX - Art. VI.3-61.- par 1.)

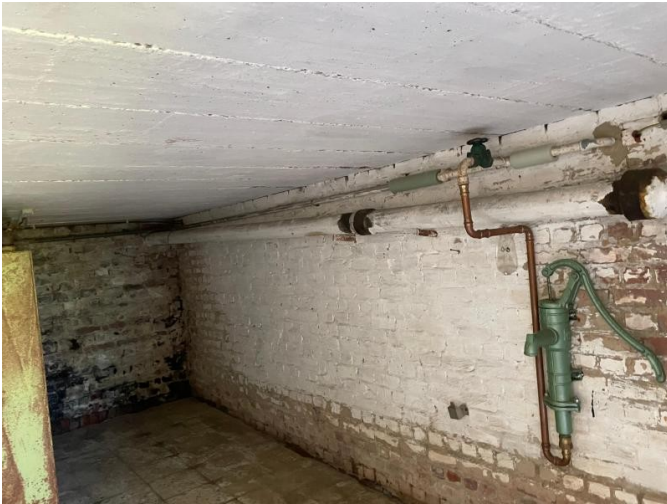
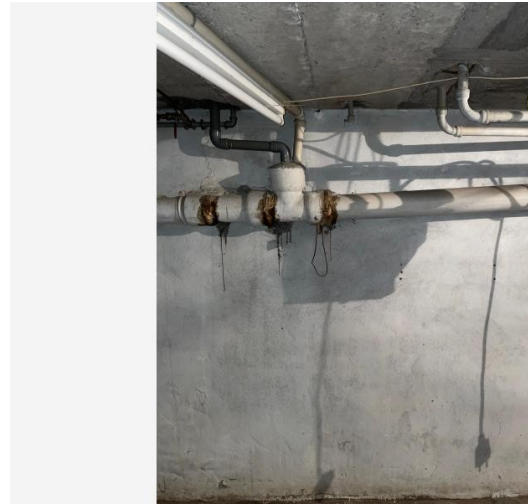
Verhoogd materiaalrisico en/of verhoogde kans op vezelvrijgave

<b>Gebondenheid</b>	Categorie 1: hechtgebonden in oorsprong
<b>Asbestsoort (vezeltype)</b>	Crocidoliet aanwezig
<b>Asbestconcentratie</b>	Laag (< 50%)
<b>Afschermingsgraad van het gehele materiaal</b>	Geheel of deels vrij aan de binnenlucht, maar geen contact met binnenluchtstromen
<b>Toestand van het materiaal</b>	Licht beschadigd, licht verweerd. Intacte calciumsilicaatplaat of materiaal met categorie 3-gebondenheid

Beschrijving	Cementbuizen kelders
Omgeving	Binnen
Primaire drager	Sanitaire infrastructuur en uitrusting (toe- en afvoer)
Asbestmateriaal	Buis, koker, leiding, pijp, doorvoer
Bindmiddel van asbestmateriaal	Cement
Gebondenheid op basis van bindmiddel	Hecht
Hoeveelheid (lengte - omtrek - dikte - aantal)	<ul style="list-style-type: none"><li>• 36,00 m - 25,00 cm - 1,00 cm - 1 stuk</li></ul>
Totaal volume	0,09 m <sup>3</sup>
Eenvoudig bereikbaar	Ja
Bevestigingswijze	<ul style="list-style-type: none"><li>• Verlijmd, ingegoten, versmeerd</li></ul>
Identificatiemethode	<p>De asbestdeskundige beoordeelt het materiaal als asbestverdacht en dus asbesthoudend, en dit zonder monsternamen.</p> <p>Motivatie: De opdrachtgever weigert om het materiaal te laten bemonsteren.</p>
Destructieve handeling voor identificatie	Nee
Opmerking	De precieze lengte is onbekend.

Verwijderen

- Zorg voor een veilig beheer. Vermijd het beschadigen van het asbestmateriaal. Controleer de toestand jaarlijks op wijzigingen.
- Scherm in afwachting van verwijdering het asbestmateriaal af van luchtstromingen en verstoring: bijvoorbeeld door het te verpakken, te fixeren, af te dekken, signalisatie - afbakening aan te brengen, ...
- Voer bijkomende staalname(s) uit.

- Eenvoudige handelingen: mag via doe-het-zelf of door werknemer(s) met opleidingsattest eenvoudige handelingen  
Deze toepassing kan door een aannemer die over een opleidingsattest eenvoudige handelingen beschikt of door een particulier (doe-het-zelf), verwijderd worden indien er geen verhoogd risico op vrijgave van asbestvezels (max. concentratie 0,01 vezels/cm<sup>3</sup> - CODEX Art. VI.3-54) ontstaat en de toepassing voorafgaand wordt gefixeerd/bevochtigd; de individuele elementen zonder machinale werktuigen (boormachine, slijpschijf, hogedrukreiniger,...) en zonder breken of gooien een voor een losgemaakt worden; en ten slotte dubbel en luchtdicht verpakt weggevoerd worden naar een erkend afvalpunt (recyclagepark).

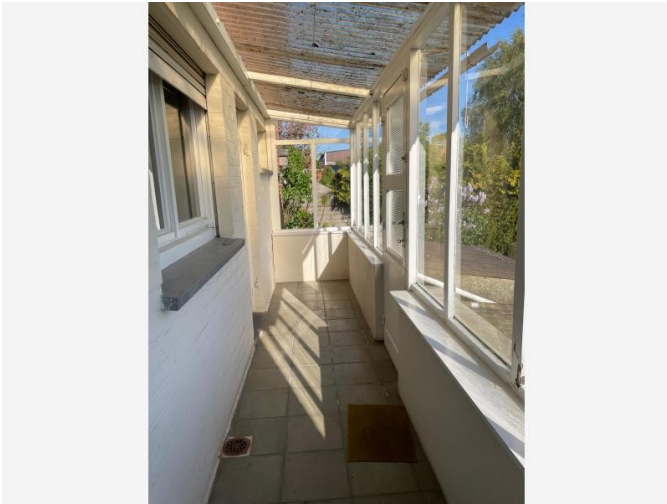
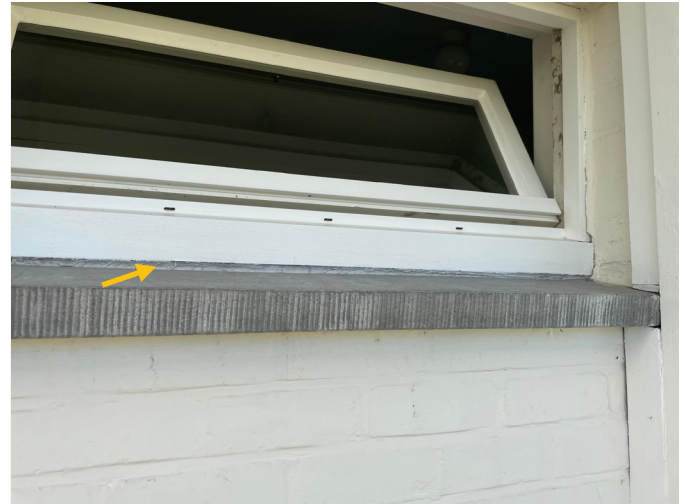
Eindbeoordeling materiaalrisico	Laag materiaalrisico en/of verlaagde kans op vezelvrijgave
---------------------------------	--

#	Type	Referentie	Resultaat
4.1	Puntmonster	220426/A306/005	Chrysotiel

Beschrijving	Mastiek (tussen houten kader's en muur)
Omgeving	Binnen
Primaire drager	Wandopening verticaal (raam, deur, ...)
Asbestmateriaal	In-situ afwerkingslagen - Pasta, stopverf, voegsel, stopsel, vulsel, mastiek, katten, ...
Bindmiddel van asbestmateriaal	Kitten, mastiek, pasta
Gebondenheid op basis van bindmiddel	Hecht
Hoeveelheid (gewicht - aantal)	<ul style="list-style-type: none"><li>• 5,00 kg - 1 stuk</li></ul>
Totaal gewicht	5,00 kg
Eenvoudig bereikbaar	Ja
Bevestigingswijze	<ul style="list-style-type: none"><li>• Verlijmd, ingegoten, versmeerd</li></ul>
Identificatiemethode	Een monstername door de asbestdeskundige met laboanalyse door een asbestlabo.
Destructieve handeling voor identificatie	Nee
Opmerking	De hoeveelheid is een zo nauwkeurig mogelijke opmeting. Hieraan kunnen evenwel geen rechten worden ontleend.

Zorgvuldig beheren

- Zorg voor een veilig beheer. Vermijd het beschadigen van het asbestmateriaal. Controleer de toestand jaarlijks op wijzigingen.

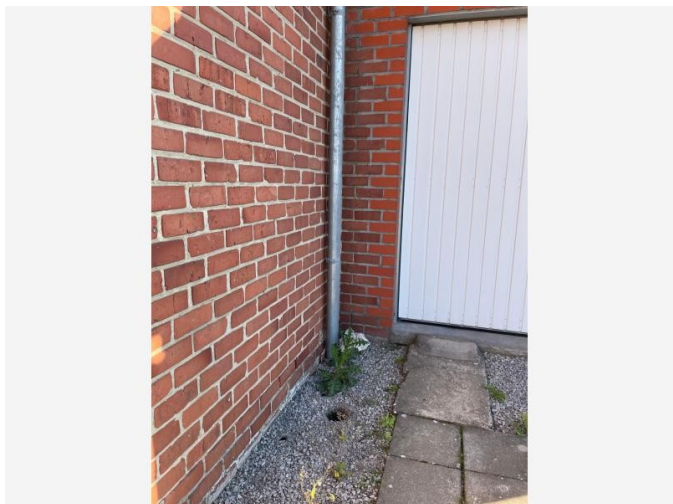
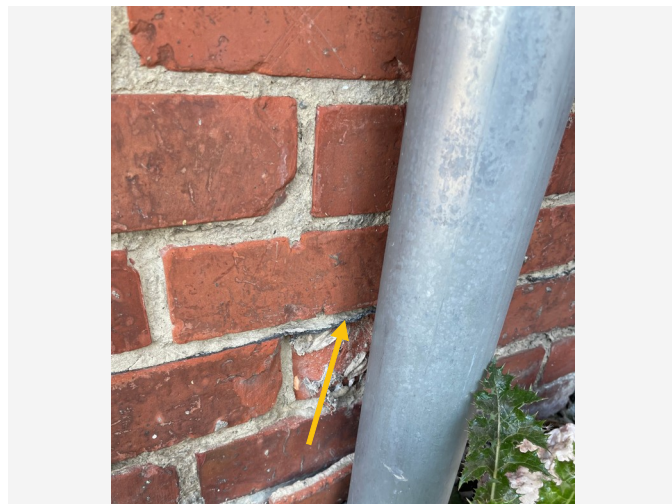
<b>Beschrijving</b>	waterkering buitengevel
<b>Omgeving</b>	Buiten
<b>Primaire drager</b>	Wand buitenschil
<b>Asbestmateriaal</b>	waterkering
<b>Bindmiddel van asbestmateriaal</b>	Bitumen (roofing, teer, asfalt)
<b>Gebondenheid op basis van bindmiddel</b>	Hecht
<b>Hoeveelheid (gewicht - aantal)</b>	<ul style="list-style-type: none"><li>• 50,00 kg - 1 stuk</li></ul>
<b>Totaal gewicht</b>	50,00 kg
<b>Eenvoudig bereikbaar</b>	Nee <ul style="list-style-type: none"><li>• Verwijdering tast de bouwkundige integriteit aan.</li></ul>
<b>Bevestigingswijze</b>	<ul style="list-style-type: none"><li>• Verlijmd, ingegoten, versmeerd</li></ul>
<b>Identificatiemethode</b>	De asbestdeskundige beoordeelt het materiaal als asbestverdacht en dus asbesthoudend, en dit zonder monstername.  Motivatie: De opdrachtgever weigert om het materiaal te laten bemonsteren.
<b>Destructieve handeling voor identificatie</b>	Nee
<b>Opmerking</b>	De hoeveelheid is een zo nauwkeurig mogelijke opmeting. Hieraan kunnen evenwel geen rechten worden ontleend.

Het asbest moet gefixeerd zijn en de aannemer moet het eenvoudig kunnen demonteren, wegnemen en verpakken zonder de asbesthoudende materialen te breken of beschadigen. Het is belangrijk om op te merken dat er nog steeds veiligheidsmaatregelen moeten worden genomen bij het verwijderen van asbest, zelfs bij eenvoudige handelingen. Dit omvat het dragen van de juiste persoonlijke beschermingsmiddelen, het bevochtigen van het materiaal om vezelverspreiding te voorkomen, het vermijden van het breken of beschadigen van het asbesthoudende materiaal en het zorgvuldig verpakken en afvoeren van het materiaal volgens de geldende voorschriften. Trek beschermende kledij aan: een aansluitend stofmasker (beschermingsklasse FFP3), een wegwerpoverall CAT3 type5/6en afspoelbare schoenen. U vindt deze spullen

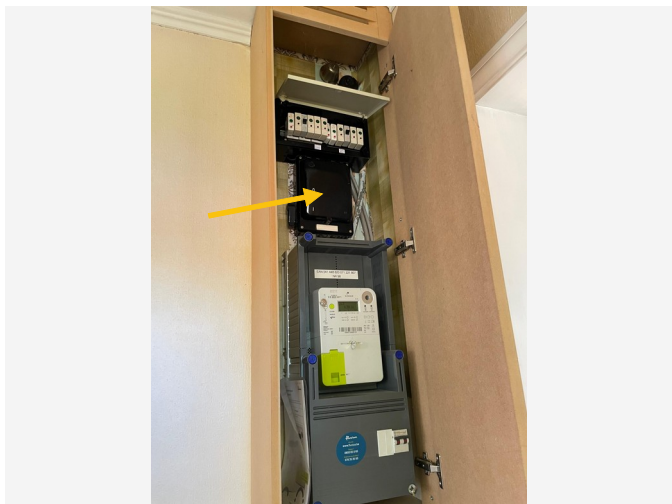
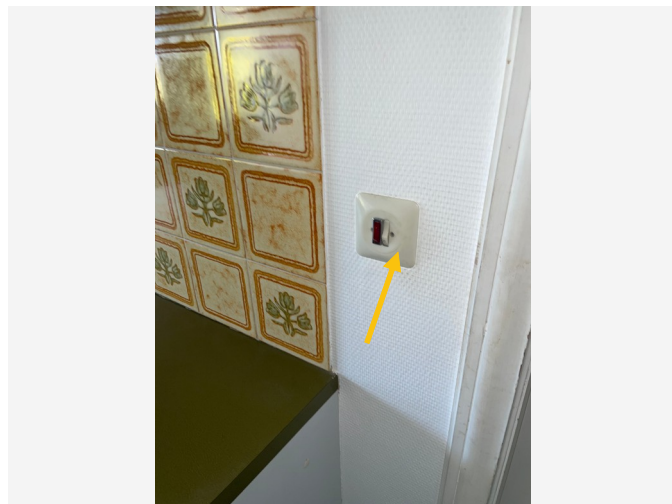
Beschrijving	Bakeliet elektrische toepassingen
Omgeving	Binnen
Primaire drager	Communicatie en elektrische infrastructuur en uitrusting
Asbestmateriaal	Plaat, paneel, tablet - Type Bakeliet
Bindmiddel van asbestmateriaal	Kunststof of -hars
Gebondenheid op basis van bindmiddel	Hecht
Hoeveelheid (oppervlakte - dikte - aantal)	<ul style="list-style-type: none"> <li>• 0,10 m<sup>2</sup> - 1,00 cm - 1 stuk</li> </ul>
Totaal volume	0,001 m <sup>3</sup>
Eenvoudig bereikbaar	Ja
Bevestigingswijze	<ul style="list-style-type: none"> <li>• Geschroefd</li> </ul>
Identificatiemethode	<p>De asbestdeskundige beoordeelt het materiaal als asbestverdacht en dus asbesthoudend, en dit zonder monstername.</p> <p>Motivatie: De monstername brengt andere schade aan dan schade die inherent is aan de monstername.</p>
Destructieve handeling voor identificatie	Nee
Opmerking	De hoeveelheid is een zo nauwkeurig mogelijke opmeting. Hieraan kunnen evenwel geen rechten worden ontleend. Monstername niet uitgevoerd wegens risico op beschadiging van een elektrisch component en mogelijke blootstelling aan spanning of storingen in de elektrische installatie.

- Eenvoudige handelingen: mag via doe-het-zelf of door werknemer(s) met opleidingsattest eenvoudige handelingen  
Deze toepassing kan door een aannemer die over een opleidingsattest eenvoudige handelingen beschikt of door een particulier (doe-het-zelf), verwijderd worden indien er geen verhoogd risico op vrijgave van asbestvezels (max. concentratie 0,01 vezels/cm<sup>3</sup> - CODEX Art. VI.3-54) ontstaat en de toepassing voorafgaand wordt gefixeerd/bevochtigd; de individuele elementen zonder machinale werktuigen (boormachine, slijpschijf, hogedrukreiniger,...) en zonder breken of gooien een voor een losgemaakt worden; en ten slotte dubbel en luchtdicht verpakt weggevoerd worden naar een erkend afvalpunt (recyclagepark).

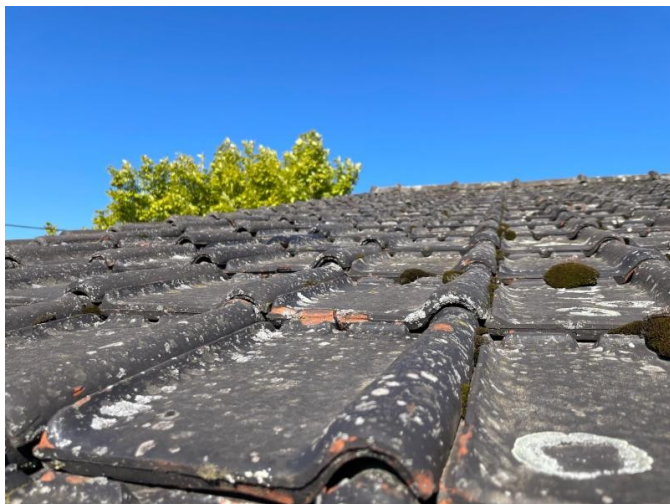
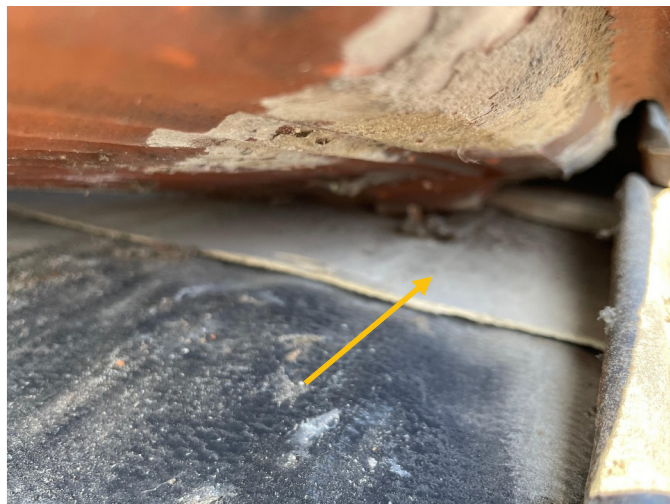
Beschrijving	Onderdak type Menuiserite
Omgeving	Binnen
Primaire drager	Schuin dak
Asbestmateriaal	Plaat, paneel, tablet - Type Menuiserite
Bindmiddel van asbestmateriaal	Cement
Gebondenheid op basis van bindmiddel	Hecht
Hoeveelheid (oppervlakte - dikte - aantal)	<ul style="list-style-type: none"> <li>• 180,00 m<sup>2</sup> - 0,40 cm - 1 stuk</li> </ul>
Totaal volume	0,72 m <sup>3</sup>
Eenvoudig bereikbaar	<p>Nee</p> <ul style="list-style-type: none"> <li>• Het asbestmateriaal is bedekt (uitgezonderd laag verf, coating, behang, kunststof, textiel) en het wegnemen van het bedekkende materiaal kan niet zonder het bedekkende materiaal te beschadigen.</li> </ul>
Bevestigingswijze	<ul style="list-style-type: none"> <li>• Geklemd</li> <li>• Genageld, geniet</li> </ul>
Identificatiemethode	<p>De asbestdeskundige beoordeelt het materiaal als asbestverdacht en dus asbesthoudend, en dit zonder monstername.</p> <p>Motivatie: De opdrachtgever weigert om het materiaal te laten bemonsteren.</p>

- Eenvoudige handelingen: mag via doe-het-zelf of door werknemer(s) met opleidingsattest eenvoudige handelingen  
Deze toepassing kan door een aannemer die over een opleidingsattest eenvoudige handelingen beschikt of door een particulier (doe-het-zelf), verwijderd worden indien er geen verhoogd risico op vrijgave van asbestvezels (max. concentratie 0,01 vezels/cm<sup>3</sup> - CODEX Art. VI.3-54) ontstaat en de toepassing voorafgaand wordt gefixeerd/bevochtigd; de individuele elementen zonder machinale werktuigen (boormachine, slijpschijf, hogedrukreiniger,...) en zonder breken of gooien een voor een losgemaakt worden; en ten slotte dubbel en luchtdicht verpakt weggevoerd worden naar een erkend afvalpunt (recyclagepark).

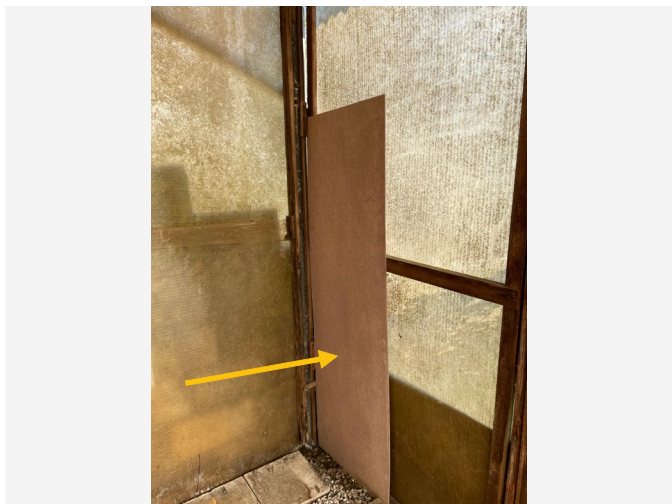
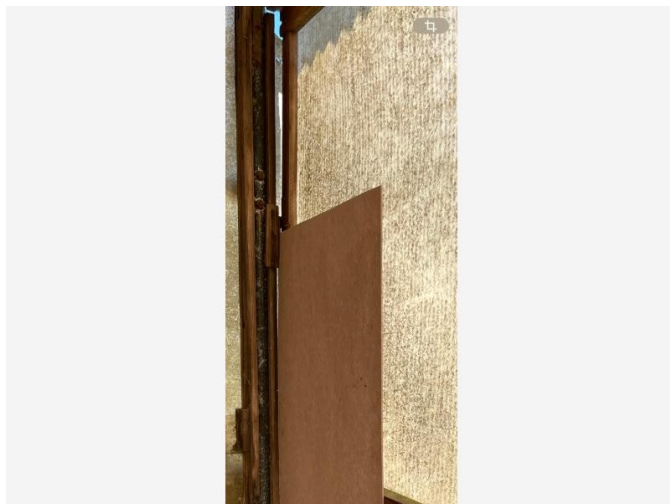
Beschrijving	plaat hok
Omgeving	Binnen
Primaire drager	Binnenwand
Asbestmateriaal	Plaat, paneel, tablet - Type Menuiserie
Bindmiddel van asbestmateriaal	Cement
Gebondenheid op basis van bindmiddel	Hecht
Hoeveelheid (oppervlakte - dikte - aantal)	• 2,00 m <sup>2</sup> - 0,50 cm - 1 stuk
Totaal volume	0,01 m <sup>3</sup>
Eenvoudig bereikbaar	Ja
Bevestigingswijze	• Geklemd
Identificatiemethode	De asbestdeskundige beoordeelt het materiaal als asbestverdacht en dus asbesthoudend, en dit zonder monsternamen.  Motivatie: De opdrachtgever weigert om het materiaal te laten bemonsteren.
Destructieve handeling voor identificatie	Nee
Opmerking	De hoeveelheid is een zo nauwkeurig mogelijke opmeting. Hieraan kunnen evenwel geen rechten worden ontleend.

- Eenvoudige handelingen: mag via doe-het-zelf of door werknemer(s) met opleidingsattest eenvoudige handelingen  
Deze toepassing kan door een aannemer die over een opleidingsattest eenvoudige handelingen beschikt of door een particulier (doe-het-zelf), verwijderd worden indien er geen verhoogd risico op vrijgave van asbestvezels (max. concentratie 0,01 vezels/cm<sup>3</sup> - CODEX Art. VI.3-54) ontstaat en de toepassing voorafgaand wordt gefixeerd/bevochtigd; de individuele elementen zonder machinale werktuigen (boormachine, slijpschijf, hogedrukreiniger,...) en zonder breken of gooien een voor een losgemaakt worden; en ten slotte dubbel en luchtdicht verpakt weggevoerd worden naar een erkend afvalpunt (recyclagepark).

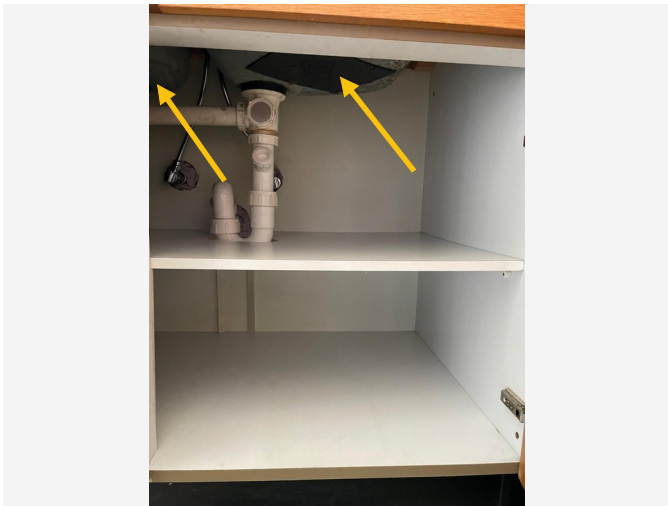
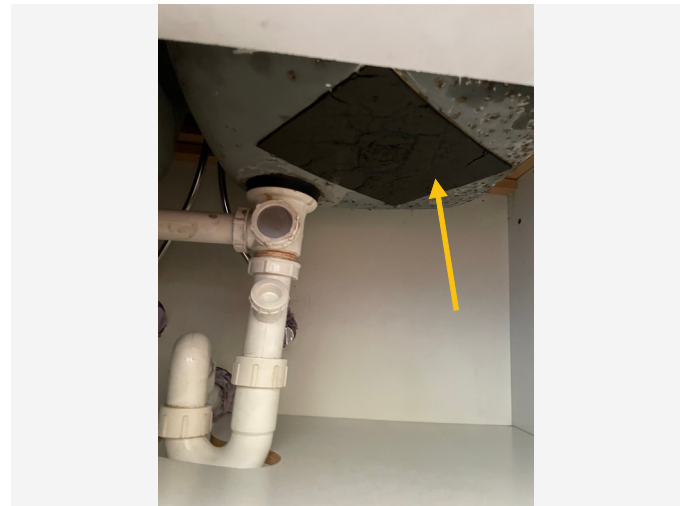
Beschrijving	Anti-dreun keuken
Omgeving	Binnen
Primaire drager	Sanitaire infrastructuur en uitrusting (toe- en afvoer)
Asbestmateriaal	ontdreuningsplaat
Bindmiddel van asbestmateriaal	Bitumen (roofing, teer, asfalt)
Gebondenheid op basis van bindmiddel	Hecht
Hoeveelheid (gewicht - aantal)	<ul style="list-style-type: none"><li>• 0,50 kg - 2 stuks</li></ul>
Totaal gewicht	1,00 kg
Eenvoudig bereikbaar	Ja
Bevestigingswijze	<ul style="list-style-type: none"><li>• Verlijmd, ingegoten, versmeerd</li></ul>
Identificatiemethode	<p>De asbestdeskundige beoordeelt het materiaal als asbestverdacht en dus asbesthoudend, en dit zonder monstername.</p> <p>Motivatie: De opdrachtgever weigert om het materiaal te laten bemonsteren.</p>
Destructieve handeling voor identificatie	Nee

- Eenvoudige handelingen: mag via doe-het-zelf of door werknemer(s) met opleidingsattest eenvoudige handelingen  
Deze toepassing kan door een aannemer die over een opleidingsattest eenvoudige handelingen beschikt of door een particulier (doe-het-zelf), verwijderd worden indien er geen verhoogd risico op vrijgave van asbestvezels (max. concentratie 0,01 vezels/cm<sup>3</sup> - CODEX Art. VI.3-54) ontstaat en de toepassing voorafgaand wordt gefixeerd/bevochtigd; de individuele elementen zonder machinale werktuigen (boormachine, slijpschijf, hogedrukreiniger,...) en zonder breken of gooien een voor een losgemaakt worden; en ten slotte dubbel en luchtdicht verpakt weggevoerd worden naar een erkend afvalpunt (recyclagepark).

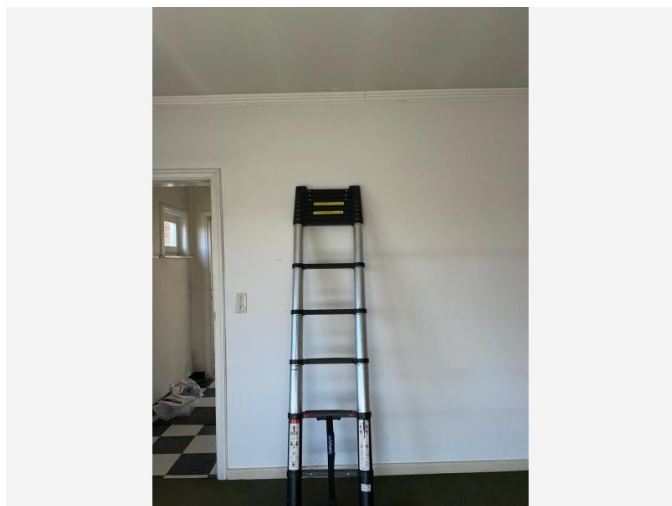
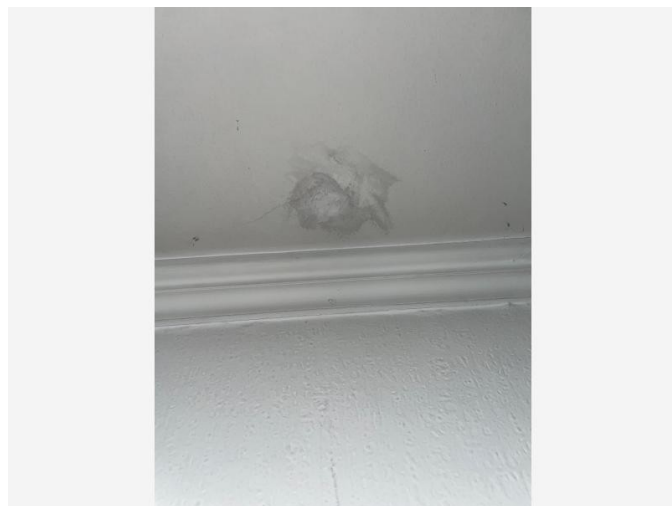
## Fiche 15: Pleisterwerk plafonds

Geen asbest

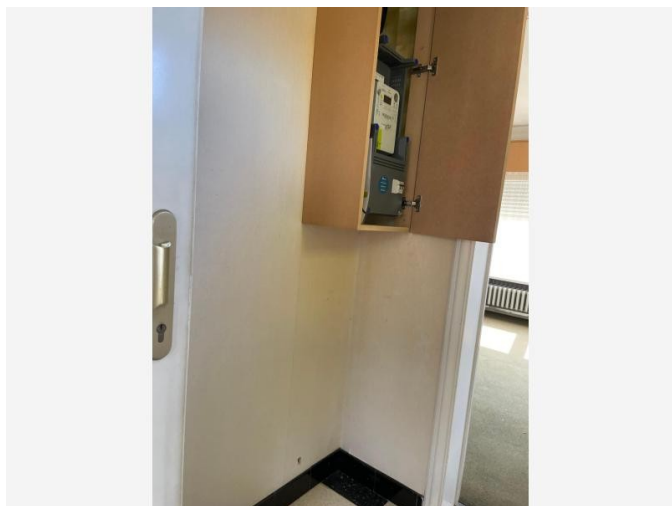
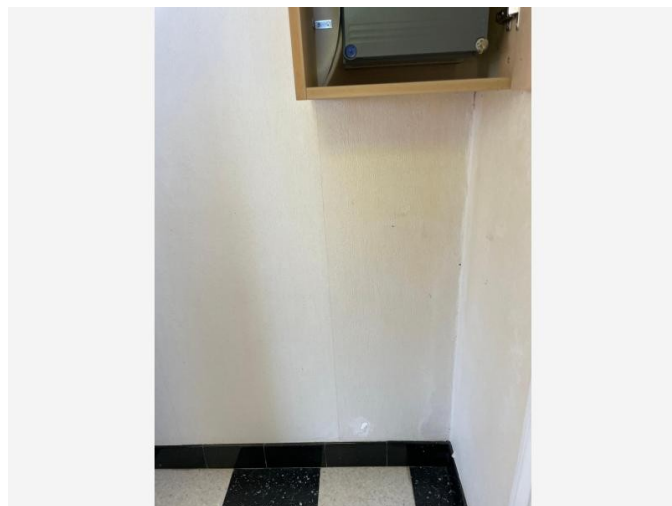
## Fiche 16: Pleisterwerk wanden

Geen asbest

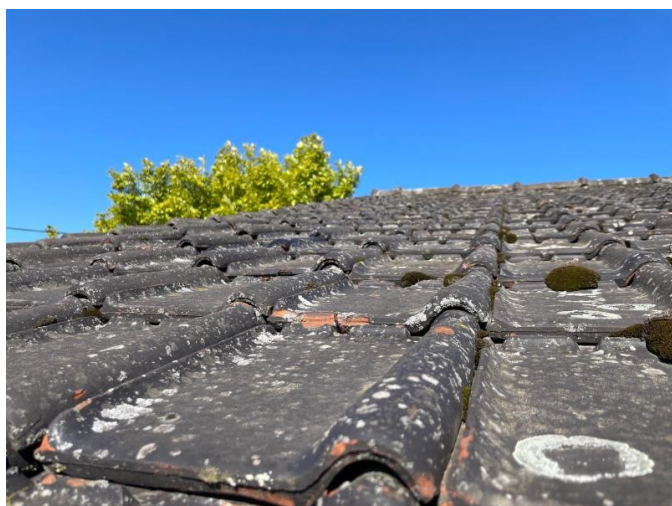
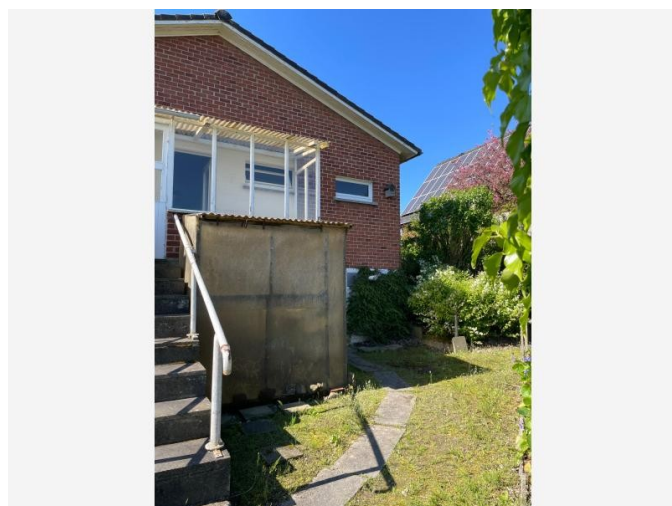
### Fiche 17: dakbedekking

Beschrijving	Notitie	Terug te vinden op plannen
Fiche 17: dakbedekking	dak woning bestaat uit dakpannen. dak veranda en hok bestaat uit kunststof golfplaten.	-
Fiche 18: materialen aan stookketel	-	-
Fiche 19: Leidingisolatie (niet verdacht)	De leidingisolatie is niet-asbestverdacht (isolatiewol).	-
