# Asbestinventarisatattest

Klytemolenstraat 23, 8940 Wervik

Attestnummer : 20250723-000337.000

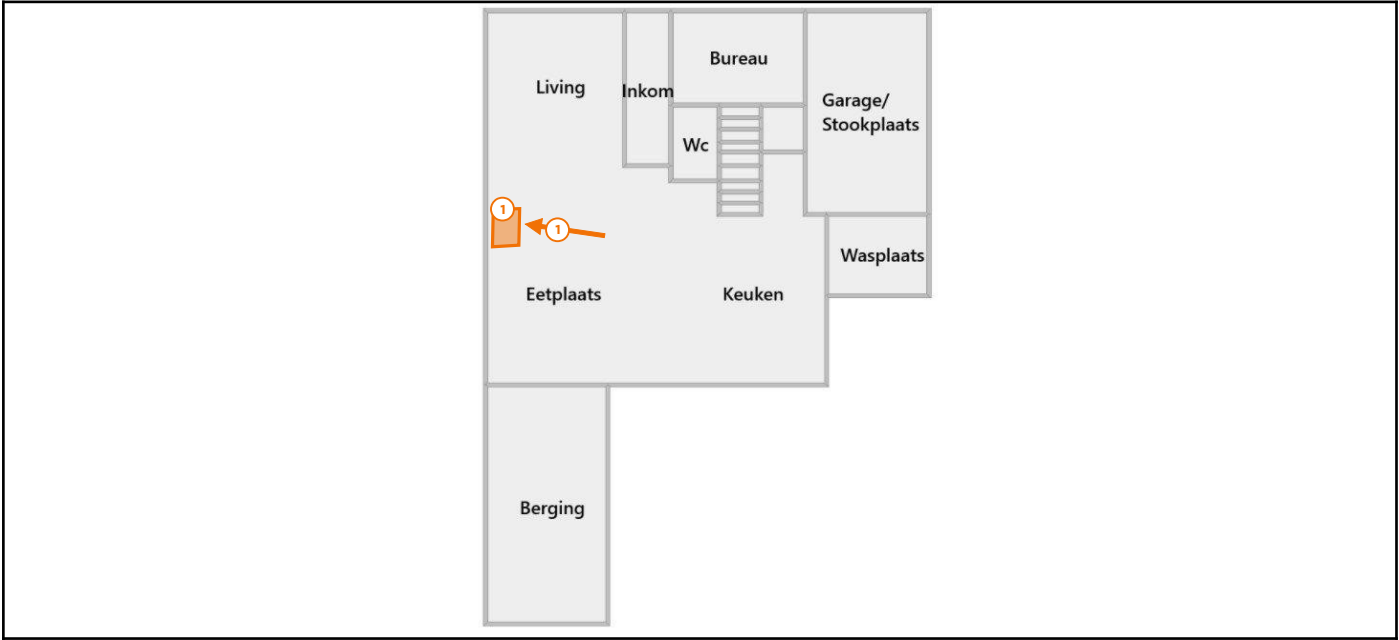
# Plan 1.2: Grondplan GLV - Koord Kachel

| Beschrijving | Type | Actie |
|---|---|---|
| 1. Koord Kachel | Asbestmateriaal | Verwijderen |

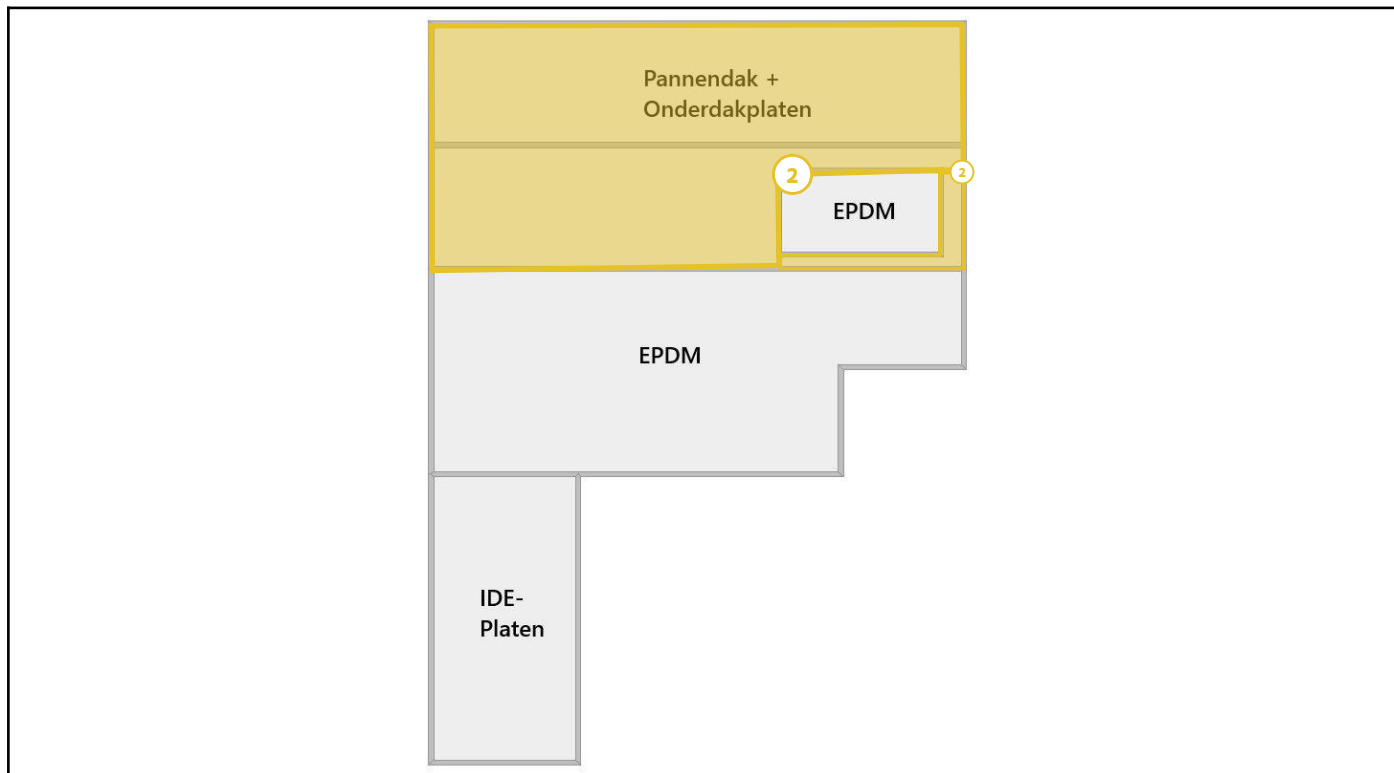
## Plan 1.5: Grondplan Daken - Onderdakplaten

| Beschrijving | Type | Actie |
|---|---|---|
| 2. Onderdakplaten | Asbestmateriaal | Zorgvuldig beheren |

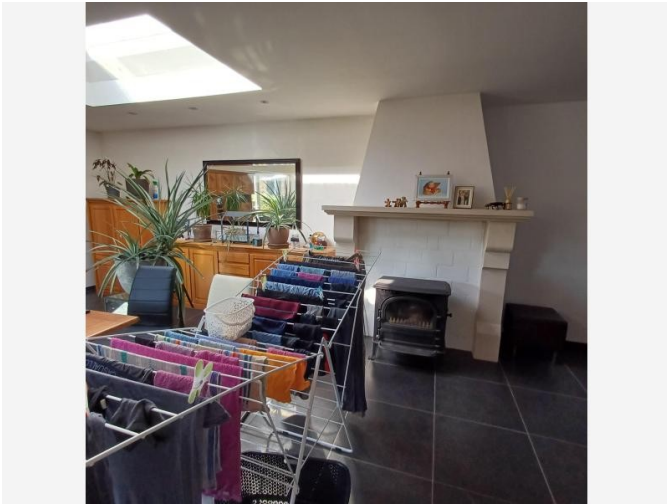
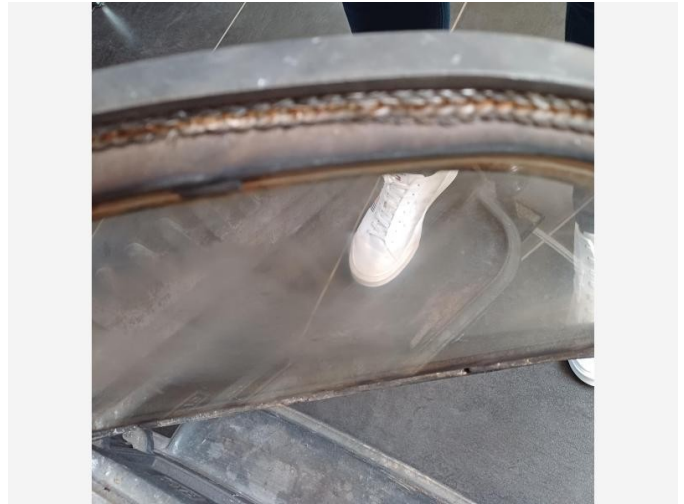
Het asbestmateriaal valt onder de mijlpaal van 2034.

| Eindbeoordeling materiaalrisico | Verhoogd materiaalrisico en/of verhoogde kans op vezelvrijgave |

| Gebondenheid | Categorie 3: niet-hechtgebonden met weinig of geen matrix |
| Asbestsoort (vezeltype) | Alleen chrysotiel |
| Asbestconcentratie | Hoog ( $\geq 50\%$ ) |
| Afschermingsgraad van het gehele materiaal | Geheel of deels (ook) vrij aan de binnenlucht |
| Toestand van het materiaal | Licht beschadigd, licht verweerd. Intact calciumsilicaatmateriaal of categorie III 'gebondenheid' |

| Beschrijving | Koord Kachel |
| Asbestmateriaal | Koord, lint, band, strip |

- Verwijder dit asbestmateriaal zo snel mogelijk. Volg de toestand goed op.
- Voer bijkomende staalname(s) uit.

- Eenvoudige handelingen: mag via doe-het-zelf of door werknemer(s) met opleidingsattest eenvoudige handelingen  
Indien staal positief:
  - + De koord kan vermoedelijk los getrokken worden. Bevochtig/fixeer & vermijdt beschadiging/breken /stofvorming. Ik adviseer om dit te laten verwijderen door een aannemer.
  - + Gebruik de nodige persoonlijke beschermingsmiddelen nl. een FFP3 wegwerpmasker of half gelaatsmasker met P3 filter // Wegwerpoverall CAT III, type 5,6 // wegwerpbare of afwasbare handschoenen.
  - + Volg de geldende regels voor verpakking/asbestinzameling. Afval steeds dubbel en luchtdicht verpakken in stevig plasticfolie en afvoeren naar containerpark of geregistreerde asbest afvalverwerker. U vindt meer info in de toelichting op het einde van dit attest en op de website [www.asbestinfo.be](http://www.asbestinfo.be)

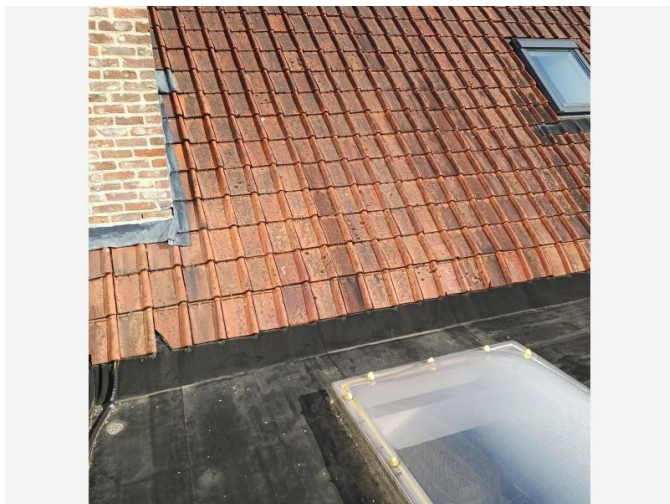
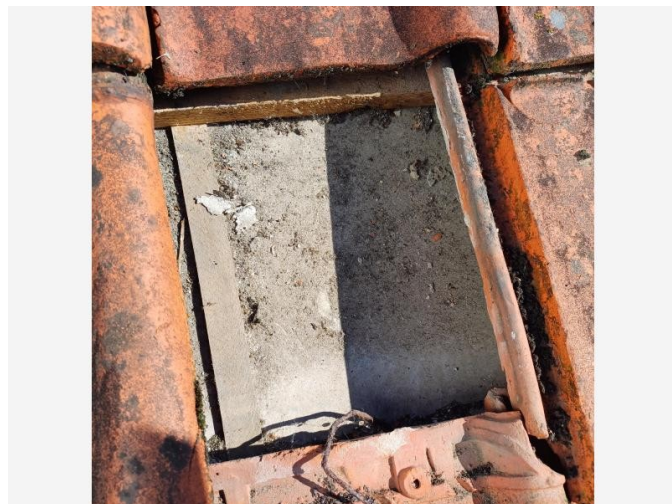
Het asbestmateriaal valt onder de mijlpaal van 2040.

| Eindbeoordeling materiaalisico | Zeer laag materiaalisico en/of zeer lage kans op vezelvrijgave |

| Gebondenheid | Categorie 1: hechtgebonden in oorsprong |
| Asbestsoort (vezeltype) | Crocidoliet aanwezig |

| Beschrijving | Onderdakplaten |
| Asbestmateriaal | Plaat, paneel, tablet - Type Menuiserie |

- Zorg voor een veilig beheer en verwijder dit asbestmateriaal wanneer het bij werken eenvoudig bereikbaar wordt. Controleer de toestand jaarlijks op wijzigingen.
- Voer bijkomende staalname(s) uit.

- Eenvoudige handelingen: mag via doe-het-zelf of door werknemer(s) met opleidingsattest eenvoudige handelingen  
Indien staal positief:
  - + De onderdakplaten kunnen verwijderd worden op het moment dat de dakbedekking ooit vervangen wordt. Na zorgvuldig verwijderen van pannen, panlatten en nagels zijn de platen vermoedelijk los en kunnen ze weggenomen worden. Bevochtig/fixeer & vermijdt beschadiging/breken /stofvorming. Ik adviseer om dit te laten verwijderen door een aannemer.
  - + Gebruik de nodige persoonlijke beschermingsmiddelen nl. een FFP3 wegwerpmasker of half gelaatsmasker met P3 filter // Wegwerpoverall CAT III, type 5,6 // wegwerpbare of afwasbare handschoenen.
  - + Volg de geldende regels voor verpakking/asbestinzameling. Afval steeds dubbel en luchtdicht verpakken in

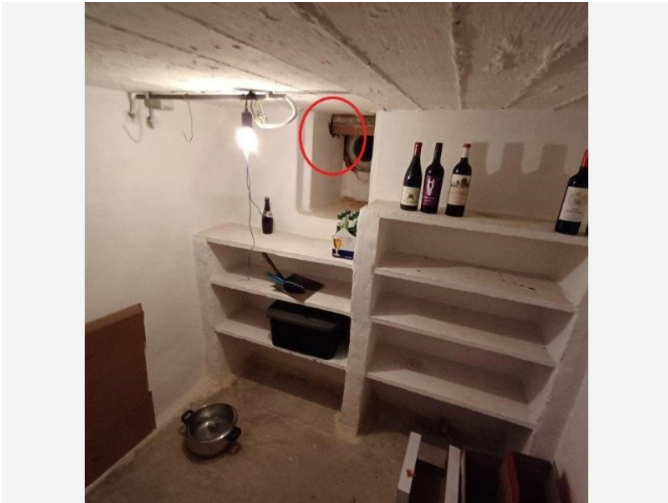
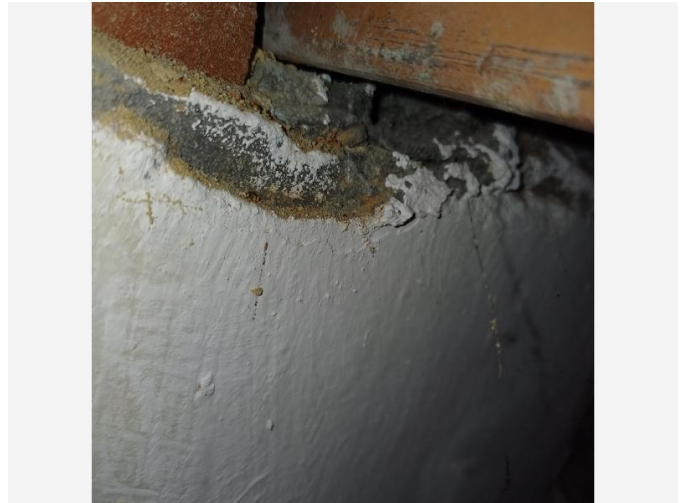
## Fiche 3: Cementering Kelder

Geen asbest

| # | Type | Referentie | Resultaat |
|---|---|---|---|
| 3.1 | Puntmonster | Cementering kelder | Geen asbest |

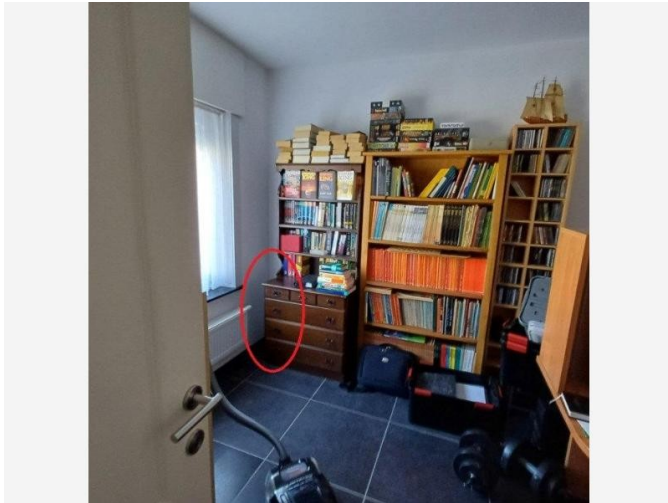
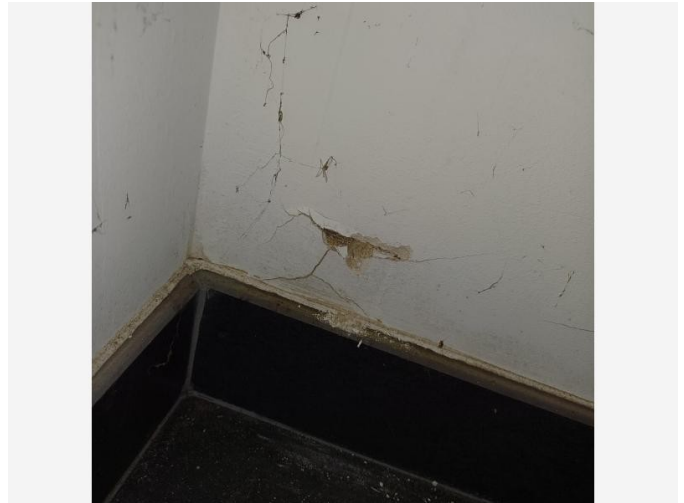
## Fiche 4: Pleister Muren

Geen asbest

| # | Type | Referentie | Resultaat |
|---|---|---|---|
| 4.1 | Puntmonster | Pleister Muren | Geen asbest |

| Opmerking | De woning werd in 2012 grondig gerenoveerd / herbouwd. Slechts een klein gedeelte oud pleisterwerk werd behouden. Bewijs via foto's & factuur. |
