# Asbestinventarisatetest

Visserskaai 18, 8500 Kortrijk

Attestnummer : 20251215-000278.000

**Asbestveilig** (maar niet asbestvrij)

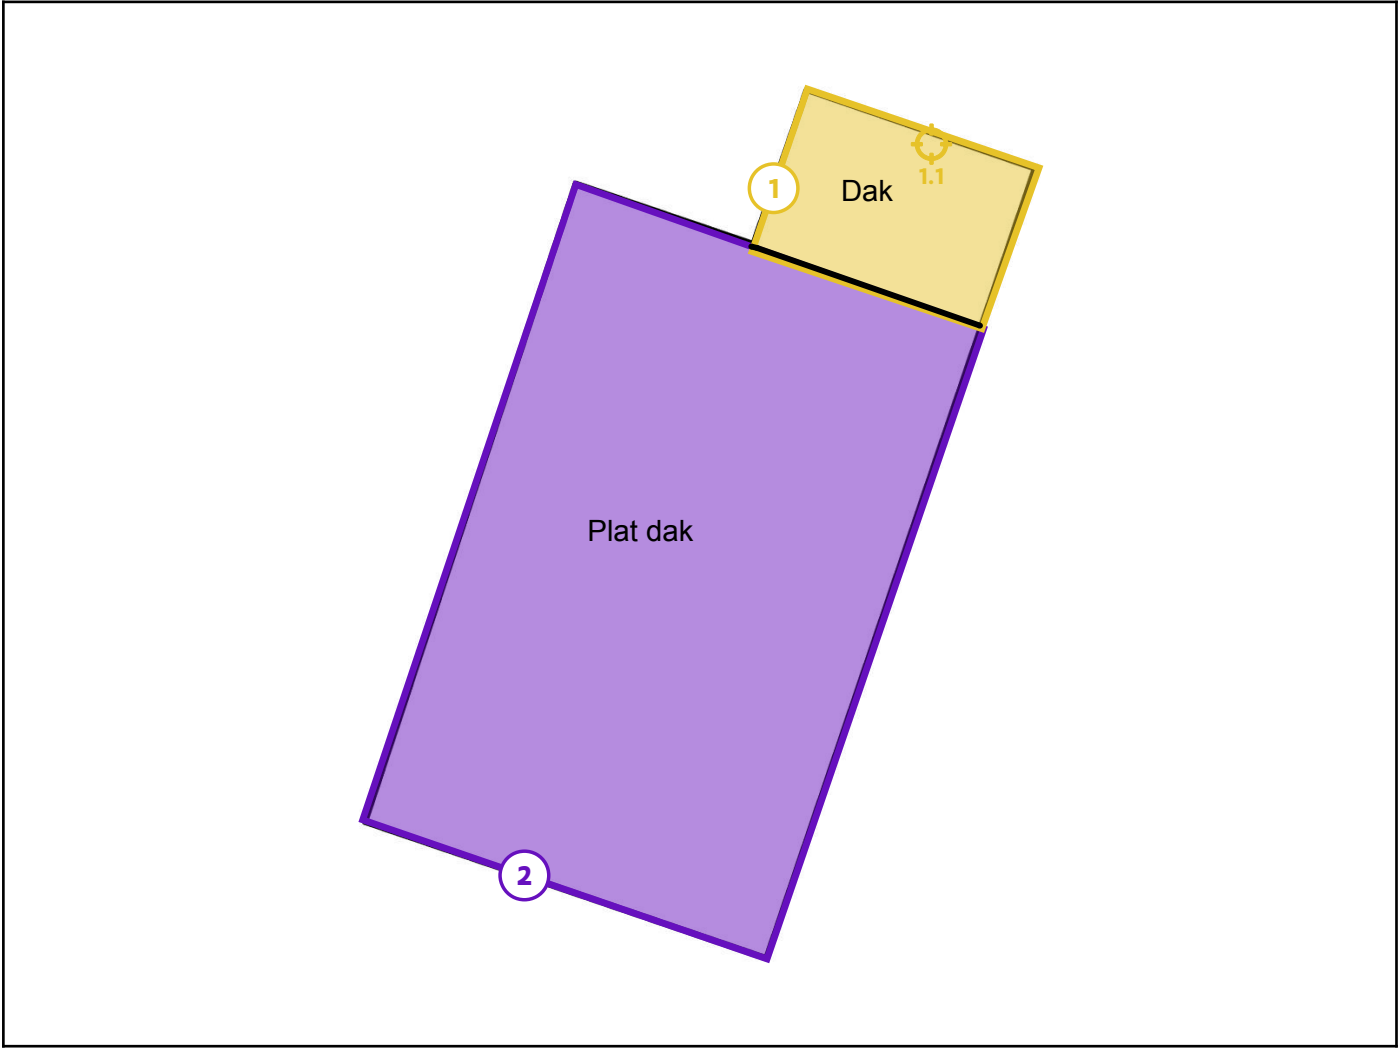
# Plan 1.3: Dakenplan

| Beschrijving | Type | Actie |
|---|---|---|
| 1. Onderdak platen (Menuiserite) staalname asbesthoudend | Asbestmateriaal | Zorgvuldig beheren |
| 2. Beperking plat dak | Beperking | - |

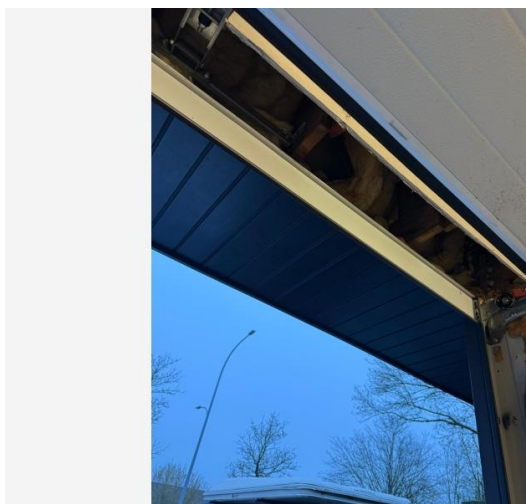
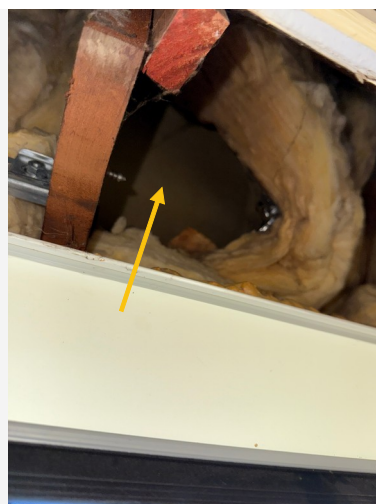
# Fiche 1: Onderdak platen (Menuiserite) staalname asbesthoudend

Het asbestmateriaal valt onder de mijlpaal van 2040.

| Eindbeoordeling materiaalisico | Zeer laag materiaalisico en/of zeer lage kans op vezelvrijgave |

| Asbestsoort (vezeltype) | Alleen chrysotiel |
| Asbestconcentratie | Laag (< 50%) |
| Toestand van het materiaal | Licht beschadigd, licht verweerd. Intact calciumsilicaatmateriaal of categorie III 'gebondenheid' |

| Hoeveelheid (oppervlakte - dikte - aantal) | <ul style="list-style-type: none"><li>• 30,00 m<sup>2</sup> - 0,32 cm - 1 stuk</li></ul> |
| Eenvoudig bereikbaar | <p>Nee</p> <ul style="list-style-type: none"><li>• Het asbestmateriaal is bedekt (uitgezonderd laag verf, coating, behang, kunststof, textiel) en het wegnemen van het bedekkende materiaal kan niet zonder het bedekkende materiaal te beschadigen.</li></ul> |

- Zorg voor een veilig beheer en verwijder dit asbestmateriaal wanneer het bij werken eenvoudig bereikbaar wordt. Controleer de toestand jaarlijks op wijzigingen.
- Voer bijkomende staalname(s) uit.

- Eenvoudige handelingen: mag via doe-het-zelf of door werknemer(s) met opleidingsattest eenvoudige handelingen  
De platen kunnen tijdens werkzaamheden zonder deze te beschadigen, verwijderd worden. Dit mag via eenvoudige handelingen verwijderd worden. Draag de gepaste PBM's. Raadpleeg volgende link:

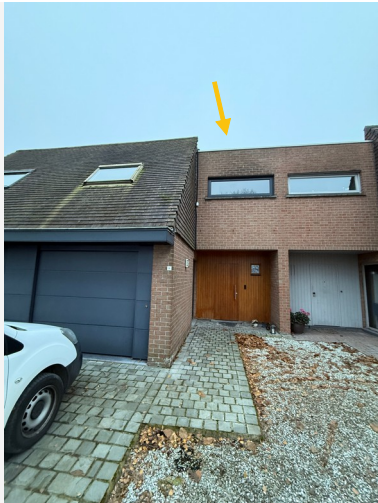
Situeringsfoto

**Reden:** Het te onderzoeken materiaal situeert zich hoger dan 3,50 m te rekenen vanaf een veilige ondergrond

**Uitleg van de asbestdeskundige:** Door de hoogte valt het dak buiten het verplicht te onderzoeken inspectiegebied volgens het inspectieprotocol. Het dak kon enkel vanop afstand worden geïnspecteerd.

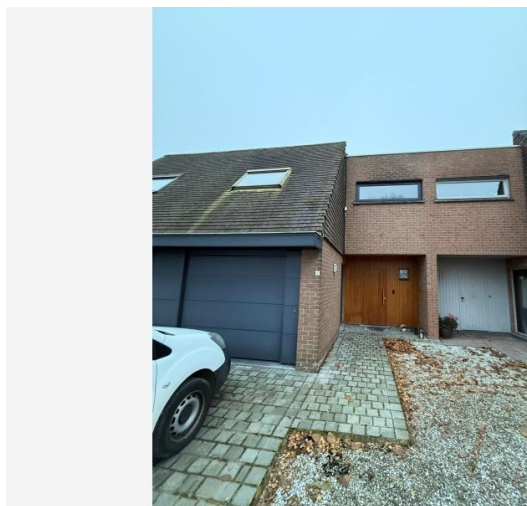
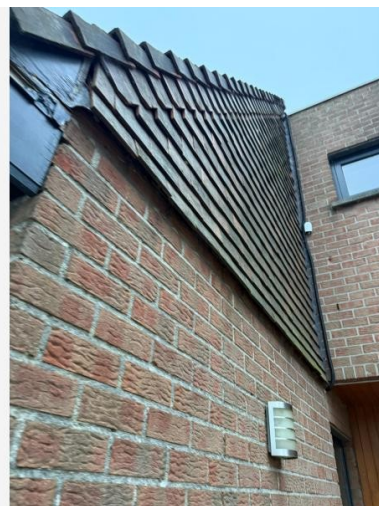
Keramische leien, niet asbestverdacht.

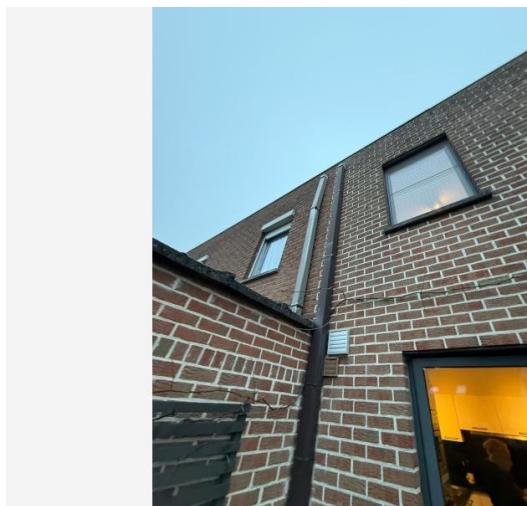
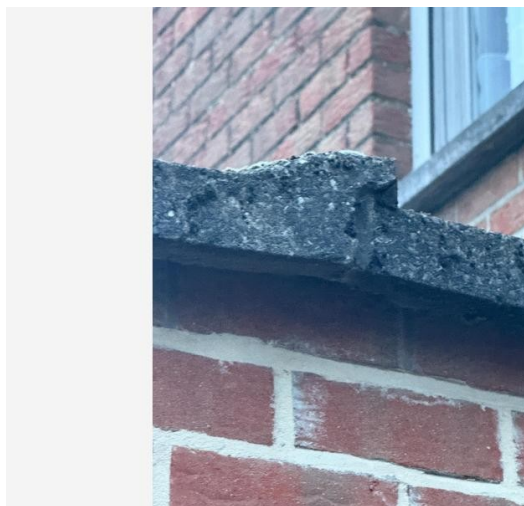
Niet asbesthoudend.

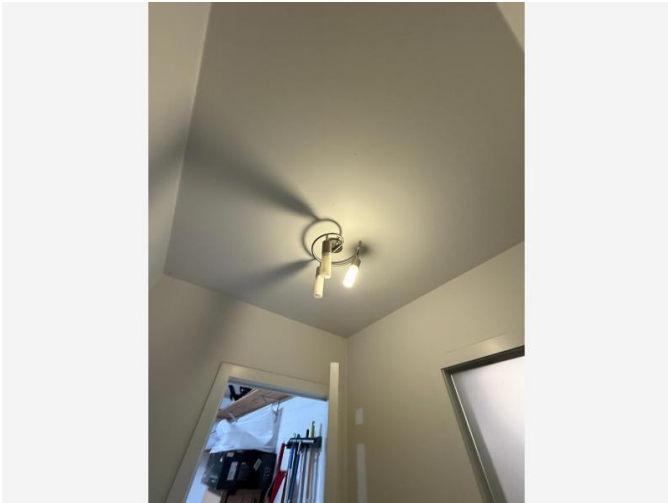
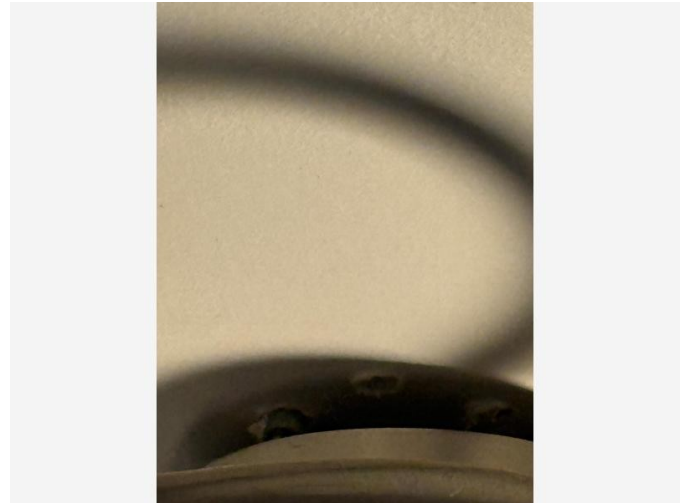
## Fiche 5: Pleisterwerk plafonds

Geen asbest

| # | Type | Referentie | Resultaat |
|---|---|---|---|
| 5.1 | Mengmonster | 02 | Geen asbest |

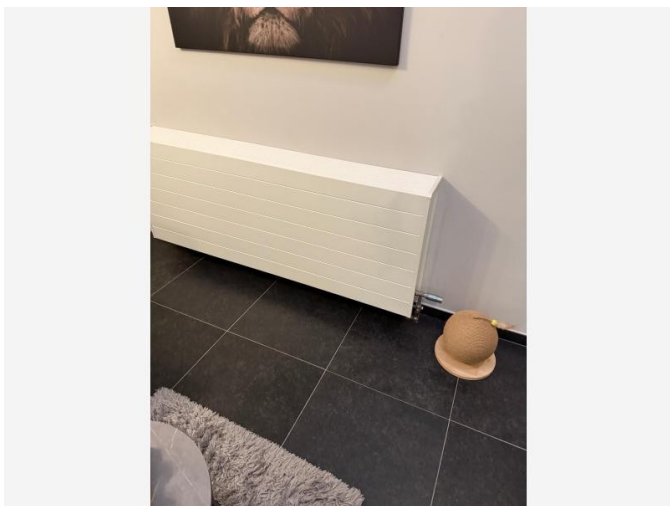
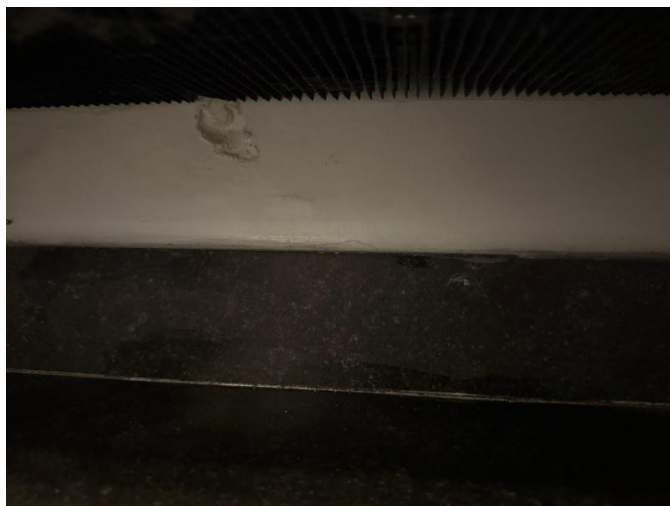
## Fiche 6: Pleisterwerk wanden

Geen asbest

| # | Type | Referentie | Resultaat |
|---|---|---|---|
| 6.1 | Mengmonster | 01 | Geen asbest |

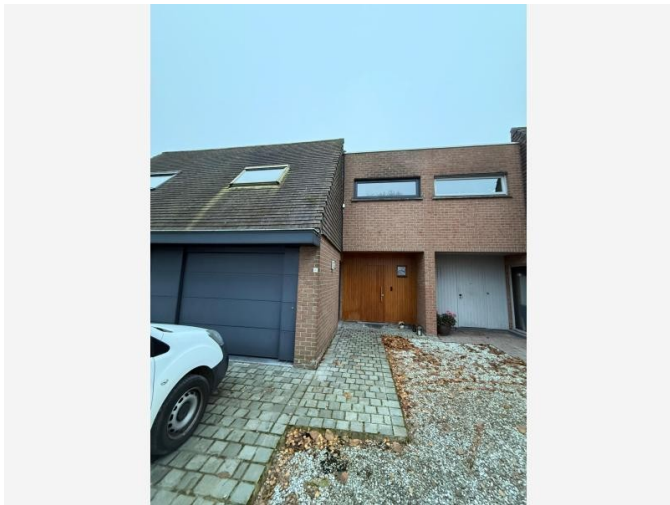
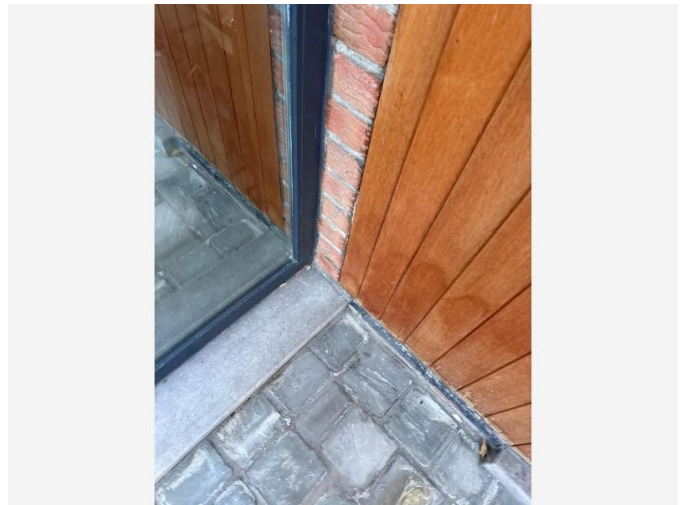
### Fiche 7: Mastiek (niet asbestverdacht)

| Beschrijving | Notitie | Terug te vinden op plannen |
|---|---|---|
| Fiche 7: Mastiek (niet asbestverdacht) | Betreft alle soepele mastiek (silicone) | Plan 1.1: Gelijkvloers<br>Plan 1.2: Verdieping |

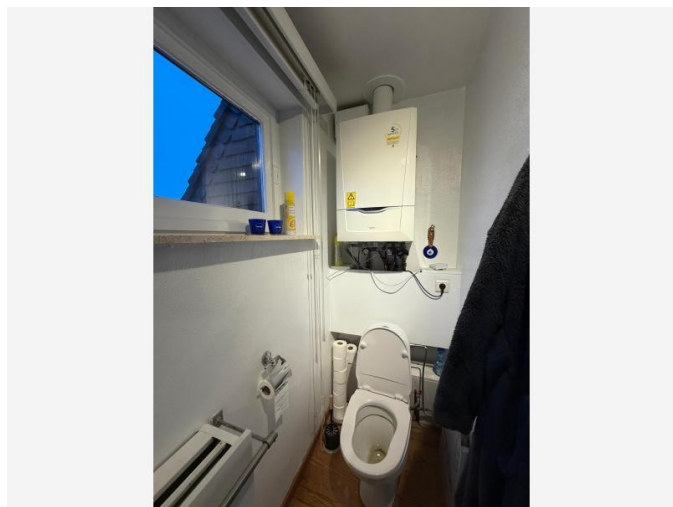
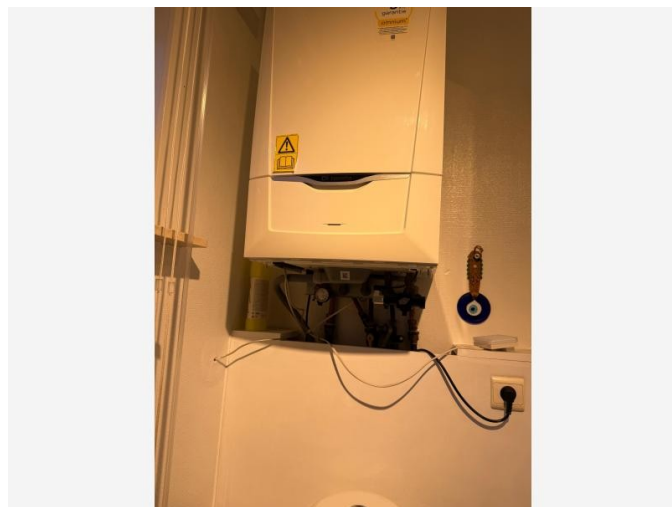
### Fiche 10: Ketel niet verdacht

| Beschrijving | Notitie | Terug te vinden op plannen |
|---|---|---|
| Fiche 10: Ketel niet verdacht | Ketel is niet asbestverdacht | - |
