# Asbestinventarisatetest

Dahliadreef 16, 8550 Zwevegem

Attestnummer : 20260909-000031.000

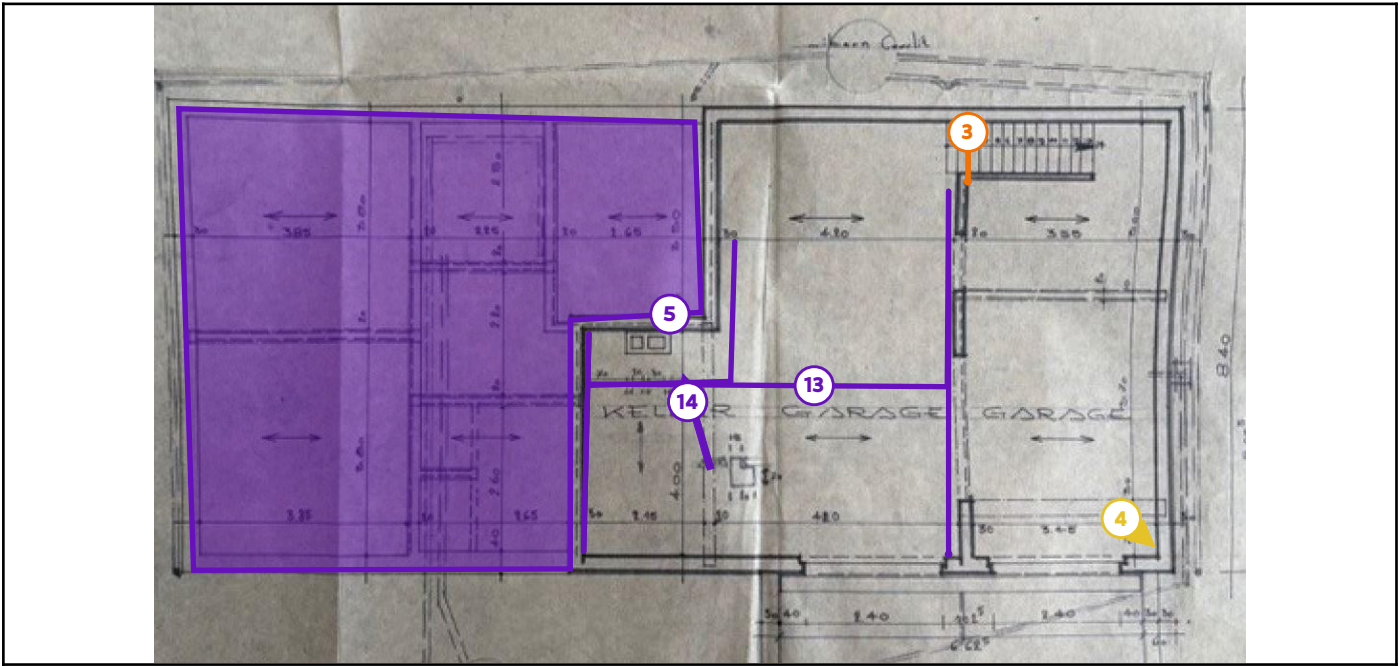
# Plan 1.1: Kelder

| Beschrijving | Type | Actie |
|---|---|---|
| 3. Verluchtingsbuis asbestcement | Asbestmateriaal | Maatregelen nemen |
| 4. Bakeliet - elektrische installatie | Asbestmateriaal | Zorgvuldig beheren |
| 5. Beperking kruipkelder | Beperking | - |

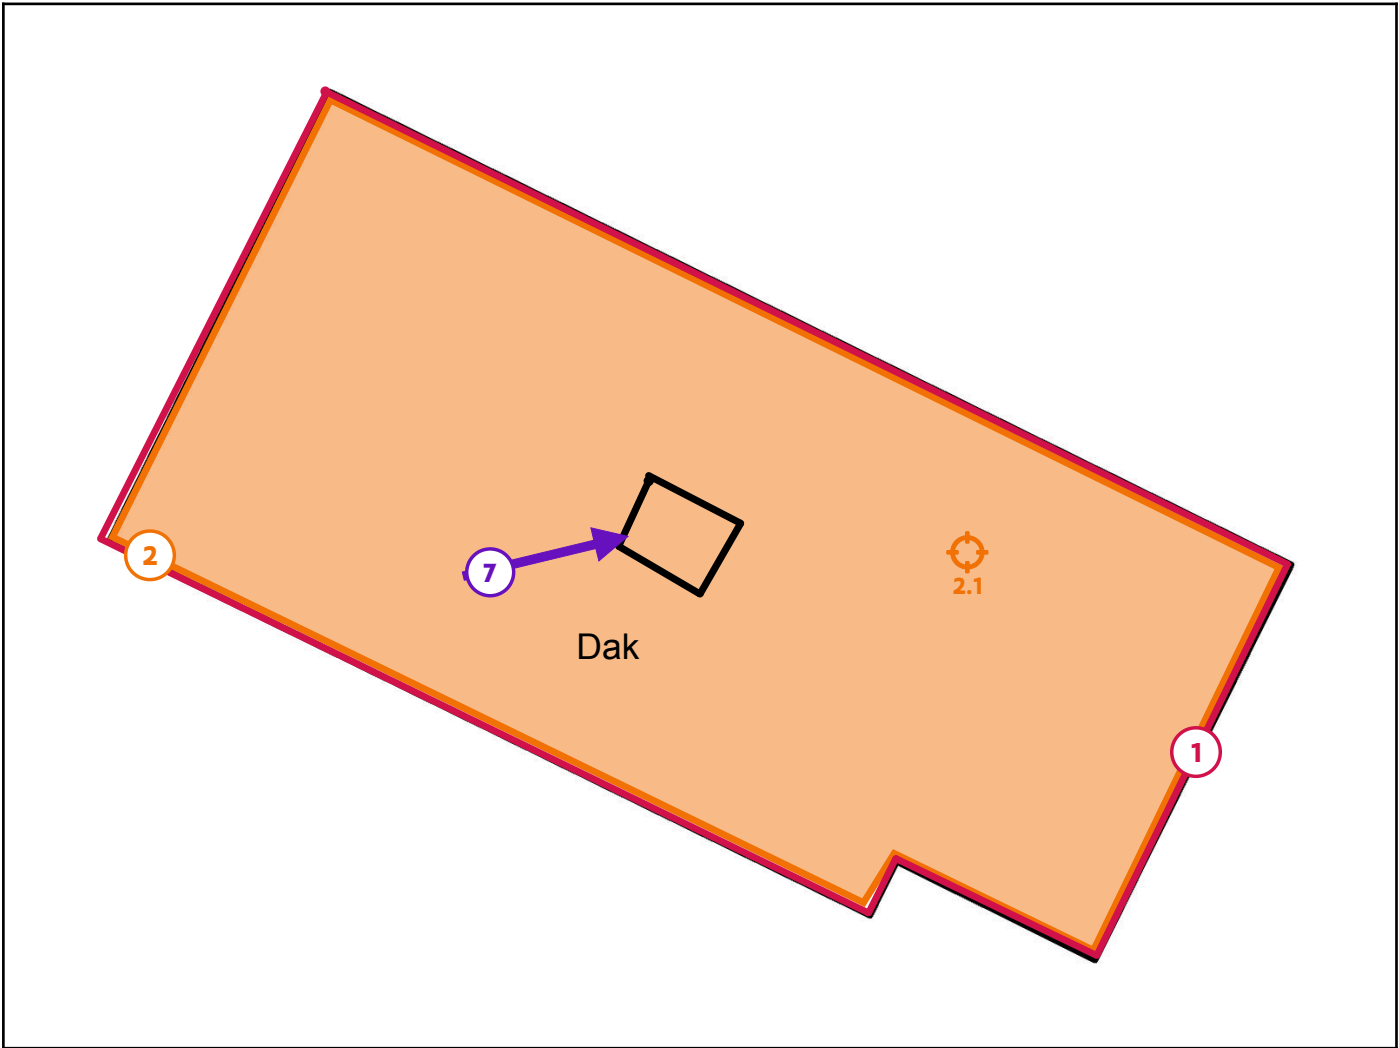
# Plan 1.4: Dak

| Beschrijving | Type | Actie |
|---|---|---|
| 1. Sediment / slib in dakgoot | Asbestmateriaal | Dringend verwijderen |
| 2. Leien dak monsternamen asbesthoudend | Asbestmateriaal | Verwijderen |
| 7. beperking schouw | Beperking | - |

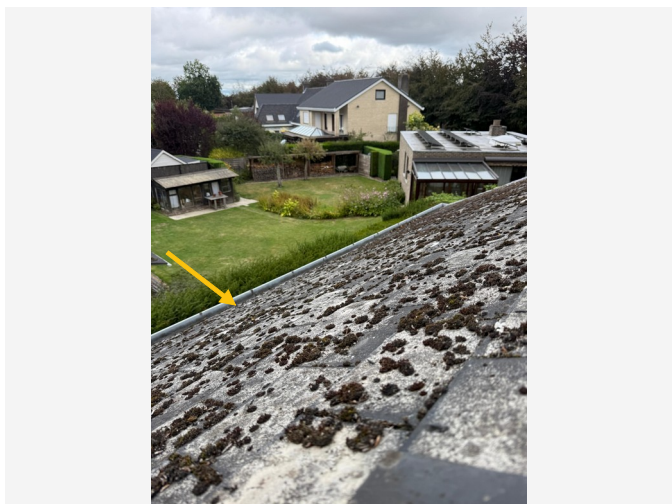
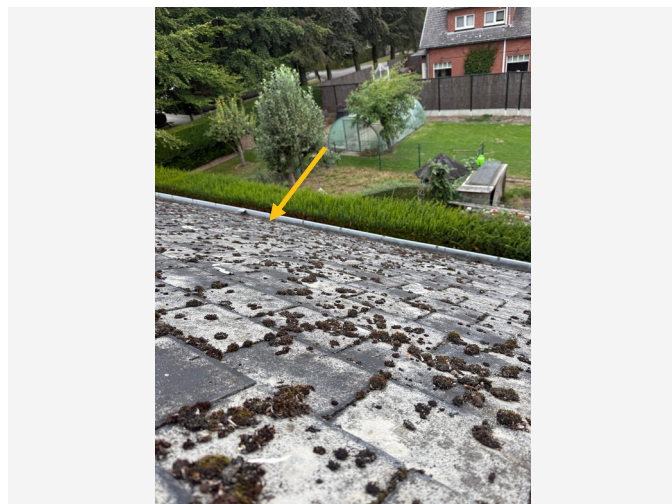
Het asbestmateriaal valt onder de mijlpaal van 2040.

**Dringend verwijderen**

| Beschrijving | Sediment / slib in dakgoot |
| Bron van de resten | Golfplaten |
| Gebondenheid resten | Niet hecht |
| Opmerking | Door de hoogte kon de hoeveelheid niet worden ingeschat. |

- Verwijder het asbestafval.
- Voer bijkomende staalname(s) uit.

- Eenvoudige handelingen: mag via doe-het-zelf of door werknemer(s) met opleidingsattest eenvoudige handelingen  
Draag gepaste veiligheidskledij tijdens de verwijdering. Vermijd stofvorming. Mag via doe het zelf verwijderd worden.

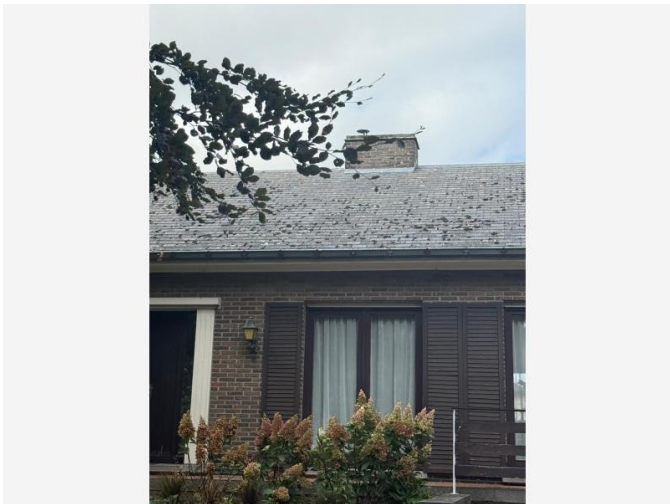
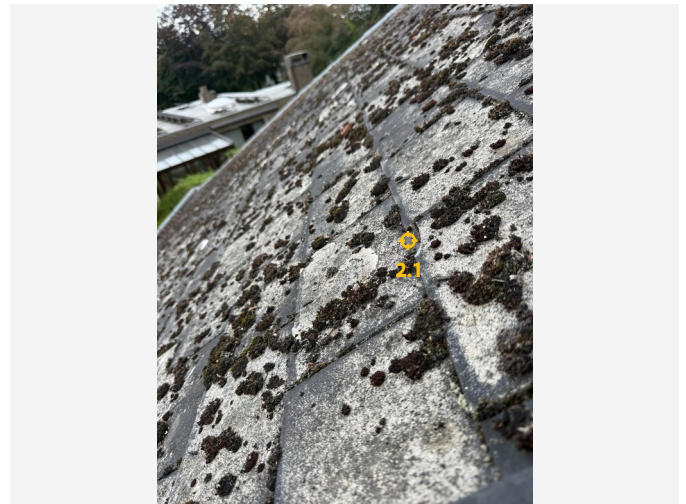
Het asbestmateriaal valt onder de mijlpaal van 2034.

Verwijderen

| Eindbeoordeling materiaalrisico | Laag materiaalrisico en/of verlaagde kans op vezelvrijgave |

| Toestand van het materiaal | Licht beschadigd, licht verweerd. Intacte calciumsilicaatplaat of materiaal met categorie 3-gebondenheid |

| # | Type | Referentie | Resultaat |
|---|---|---|---|
| 2.1 | Puntmonster | 06 | Chrysotiel |

| Beschrijving | Leien dak monstername asbesthoudend |

- Zorg voor een veilig beheer. Vermijd het beschadigen van het asbestmateriaal. Controleer de toestand jaarlijks op wijzigingen.
- Voer bijkomende staalname(s) uit.

- Eenvoudige handelingen: mag via doe-het-zelf of door werknemer(s) met opleidingsattest eenvoudige handelingen  
De leien kunnen zonder deze te beschadigen verwijderd worden wanneer er zich ooit dakwerken plaatsvinden. Draag de gepaste PBM's. Mag verwijderd worden door werknemers met een opleidingsattest.

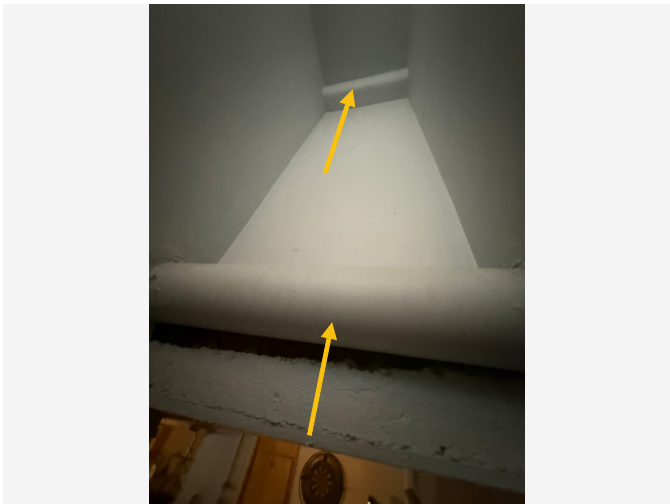
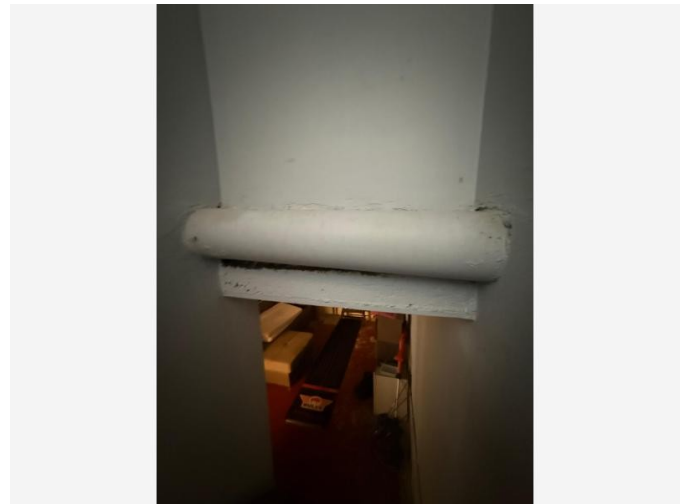
Het asbestmateriaal valt onder de mijlpaal van 2040.

Maatregelen nemen

| Eindbeoordeling materiaalrisico | Verhoogd materiaalrisico en/of verhoogde kans op vezelvrijgave |

| Asbestsoort (vezeltype) | Crocidoliet aanwezig |
| Toestand van het materiaal | Licht beschadigd, licht verweerd. Intacte calciumsilicaatplaat of materiaal met categorie 3-gebondenheid |

| Beschrijving | Verluchtingsbuis asbestcement |
| Opmerking | Ingewerkt. Niet mogelijk om dit materiaal te bemonsteren. |

- Zorg voor een veilig beheer en verwijder dit asbestmateriaal wanneer het bij werken eenvoudig bereikbaar wordt. Controleer de toestand jaarlijks op wijzigingen.
- Voer bijkomende staalname(s) uit.

- Eenvoudige handelingen: mag via doe-het-zelf of door werknemer(s) met opleidingsattest eenvoudige handelingen  
Tijdens de verwijdering dient het beschadigen van de buis vermeden worden zodat geen vezels kunnen vrijkomen.

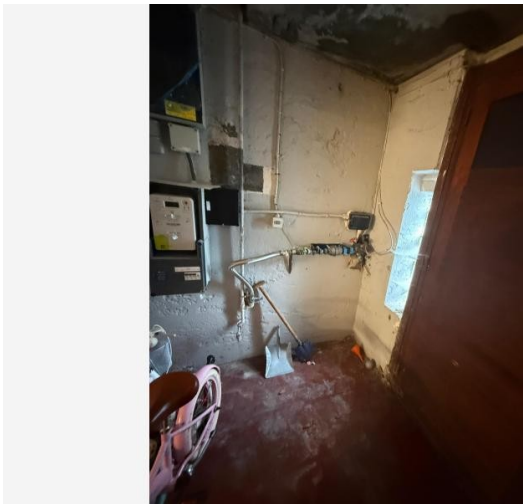
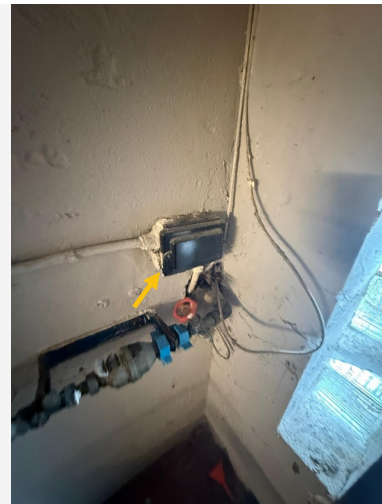
Het asbestmateriaal valt onder de mijlpaal van 2040.

Zorgvuldig beheren

| Eindbeoordeling materiaalrisico | Zeer laag materiaalrisico en/of zeer lage kans op vezelvrijgave |

| Asbestsoort (vezeltype) | Crocidoliet aanwezig |

| Beschrijving | Bakeliet - elektrische installatie |
| Opmerking | Betreft alle bakelieten schakelmateriaal + verdeeldozen in het pand. |

- Zorg voor een veilig beheer. Vermijd het beschadigen van het asbestmateriaal. Controleer de toestand jaarlijks op wijzigingen.

- Eenvoudige handelingen: mag via doe-het-zelf of door werknemer(s) met opleidingsattest eenvoudige handelingen  
De bakelieten omkasting kan zonder deze te breken, verwijderd / losgeschroeft worden. Mag via doe het zelf verwijderd worden.

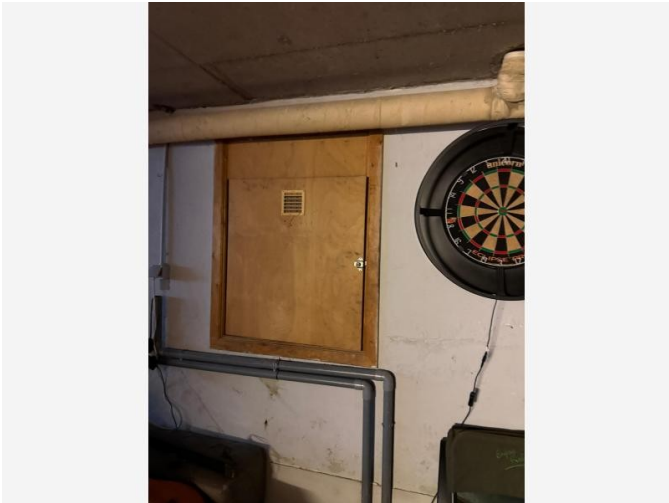
**Reden:** Het onderzoek kan niet uitgevoerd worden binnen de bepalingen van de Welzijnswet

**Uitleg van de asbestdeskundige:** Ruimte lager dan 1,5m hoogte. Werd niet geïnspecteerd.

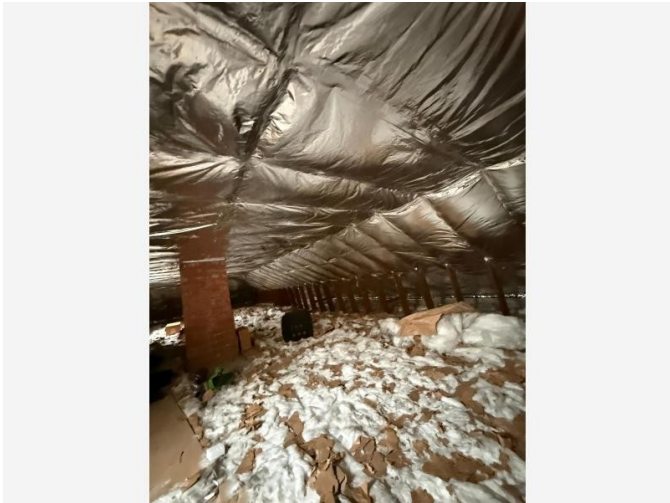
**Reden:** Het te onderzoeken materiaal situeert zich hoger dan 3,50 m te rekenen vanaf een veilige ondergrond

**Uitleg van de asbestdeskundige:** Door de hoogte en de binnenaafwerking kon het onderdak niet worden vastgesteld. Mogelijks is deze opgebouwd uit asbesthoudende platen.

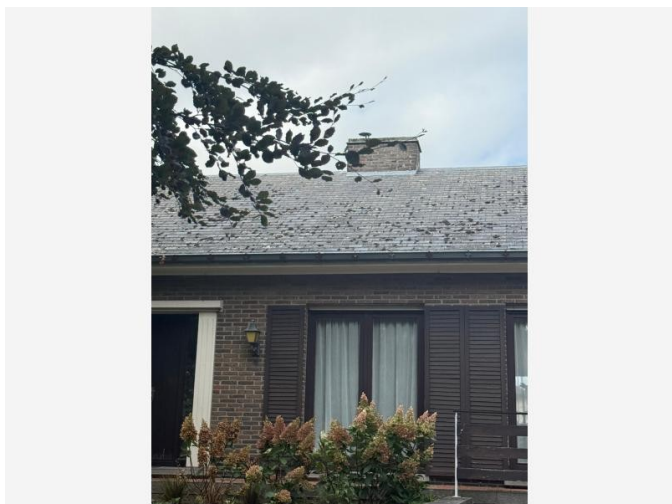
**Reden:** Het te onderzoeken materiaal situeert zich hoger dan 3,50 m te rekenen vanaf een veilige ondergrond

**Uitleg van de asbestdeskundige:** Door de hoogte en de binnenafwerking kon de binnenkant van de schouw niet worden geïnspecteerd.

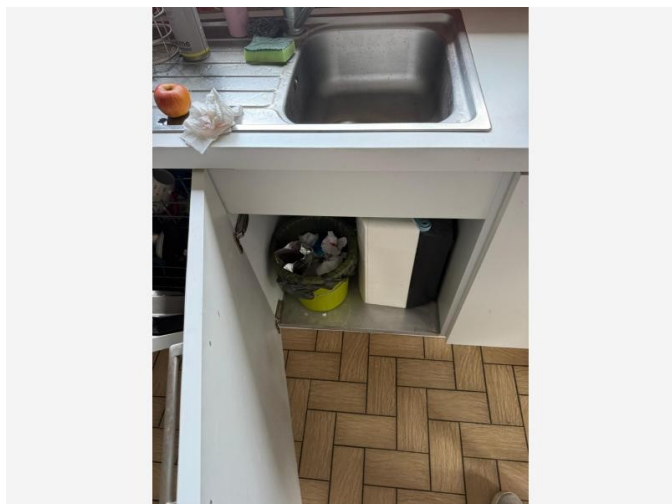
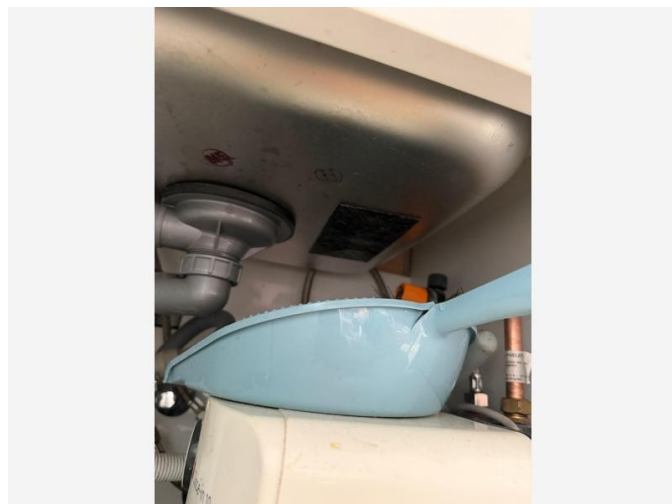
| Basis voor advies | De asbestdeskundige beoordeelt het materiaal als niet-asbestverdacht. |

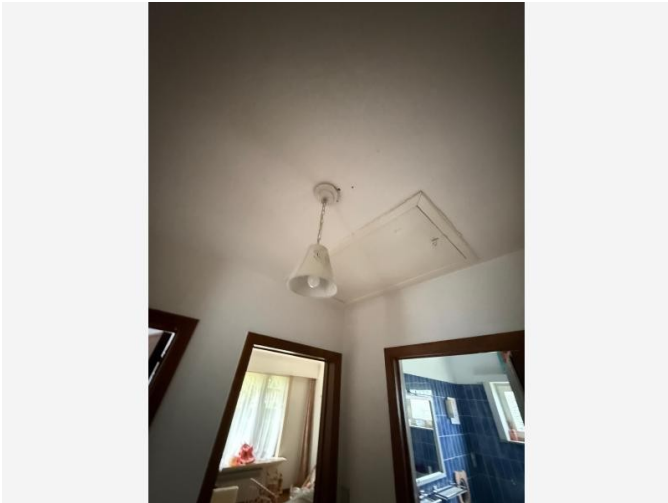
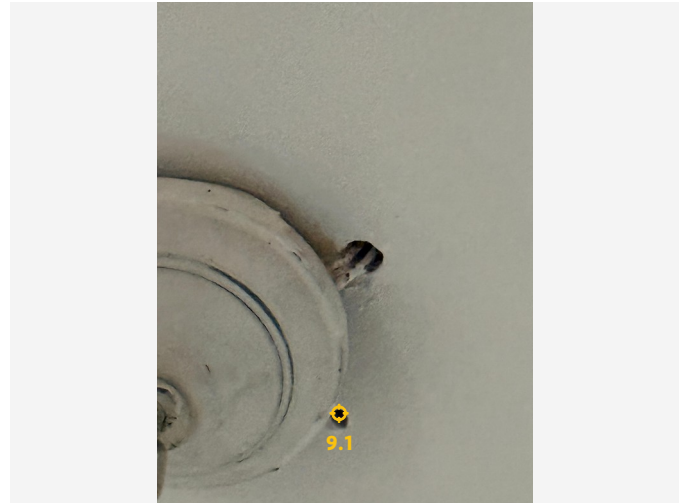
## Fiche 9: Pleisterwerk plafonds

Geen asbest

| # | Type | Referentie | Resultaat |
|---|---|---|---|
| 9.1 | Mengmonster | 02 | Geen asbest |

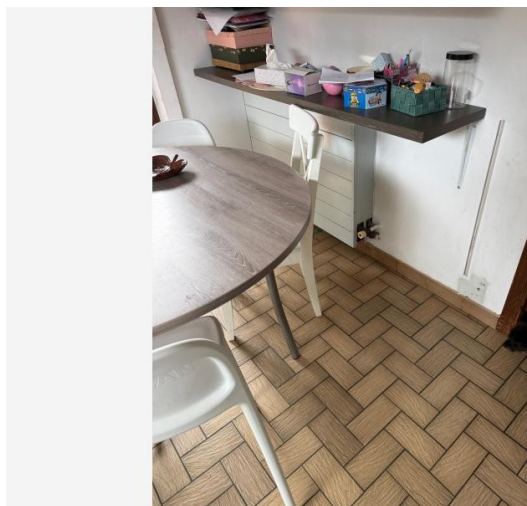
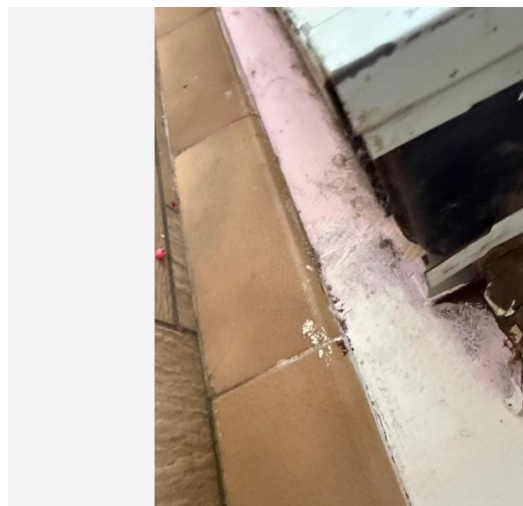
## Fiche 10: Pleisterwerk wanden

Geen asbest

| # | Type | Referentie | Resultaat |
|---|---|---|---|
| 10.1 | Mengmonster | 01 | Geen asbest |

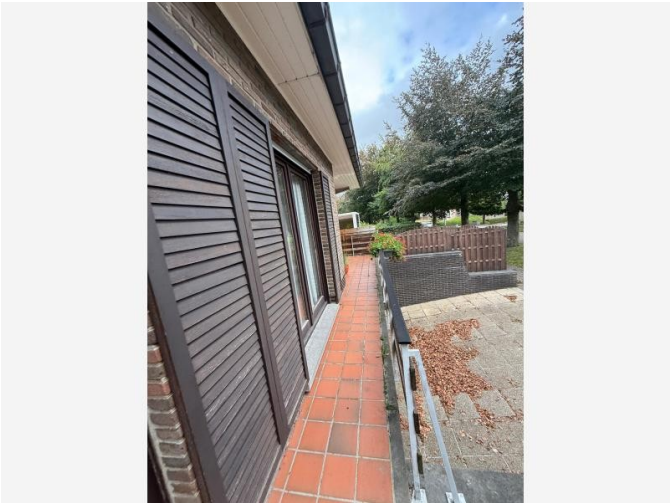
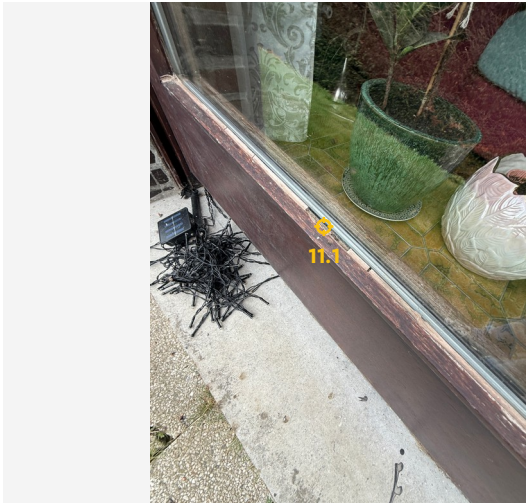
Geen asbest

| # | Type | Referentie | Resultaat |
|---|---|---|---|
| 11.1 | Puntmonster | 03 | Geen asbest |

| Beschrijving | Mastiek monster geen asbest |

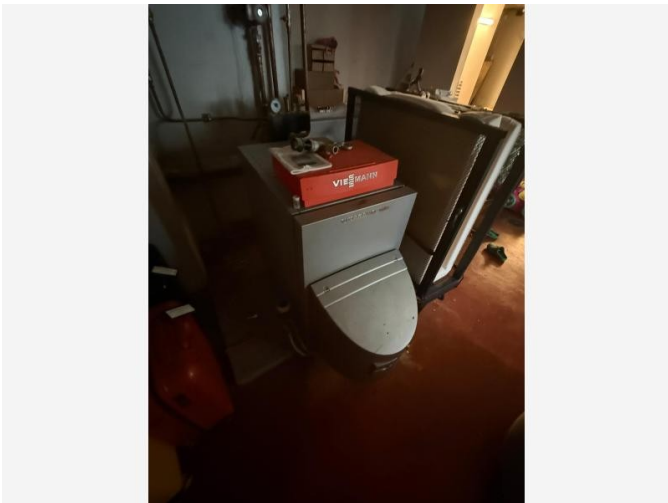
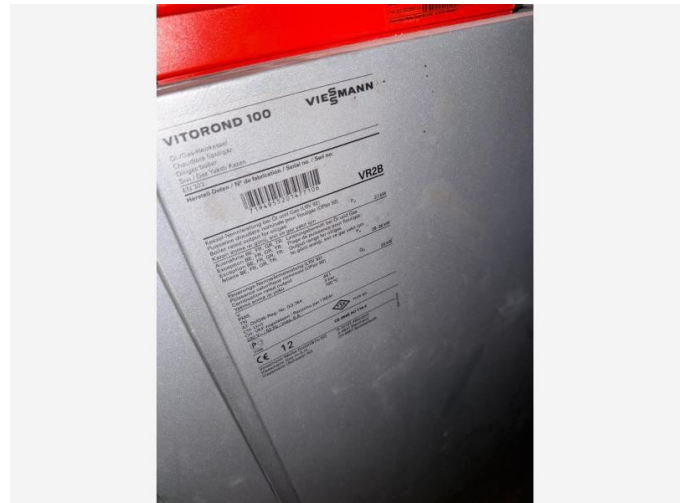
## Fiche 14: Stookketel / brander niet verdacht / Kachel

| Beschrijving | Notitie | Terug te vinden op plannen |
|---|---|---|
| Fiche 14: Stookketel / brander niet verdacht / Kachel | Ketel is niet asbestverdacht | Plan 1.1: Kelder |
