# Asbestinventarisatattest

Lindelaan 57, 8550 Zwevegem

Attestnummer : 20260326-000396.000

Uitgegeven op : 26.03.2026

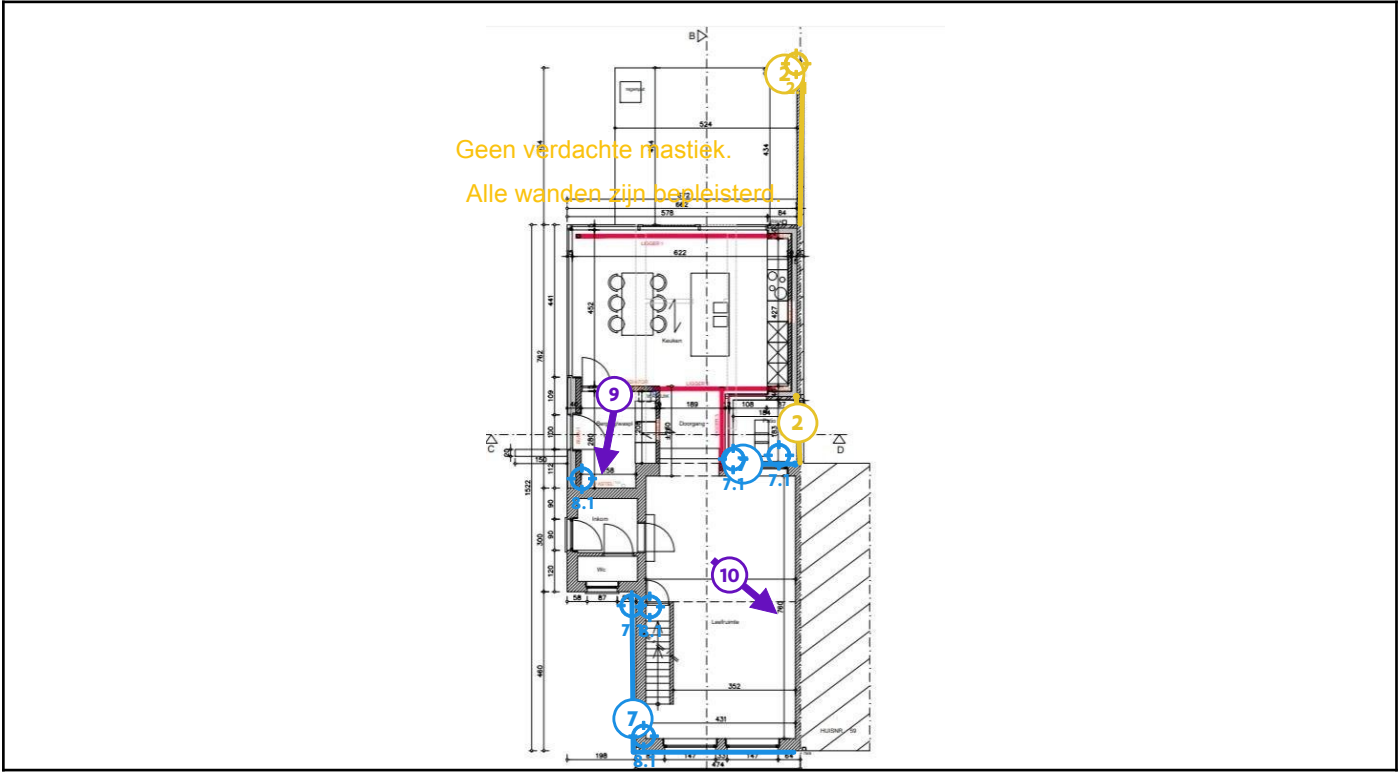
# Plan 1.2: Gelijkvloers

| Beschrijving | Type | Actie |
|---|---|---|
| 2. Dekstenen/ muurkappen staalname asbesthoudend | Asbestmateriaal | Zorgvuldig beheren |

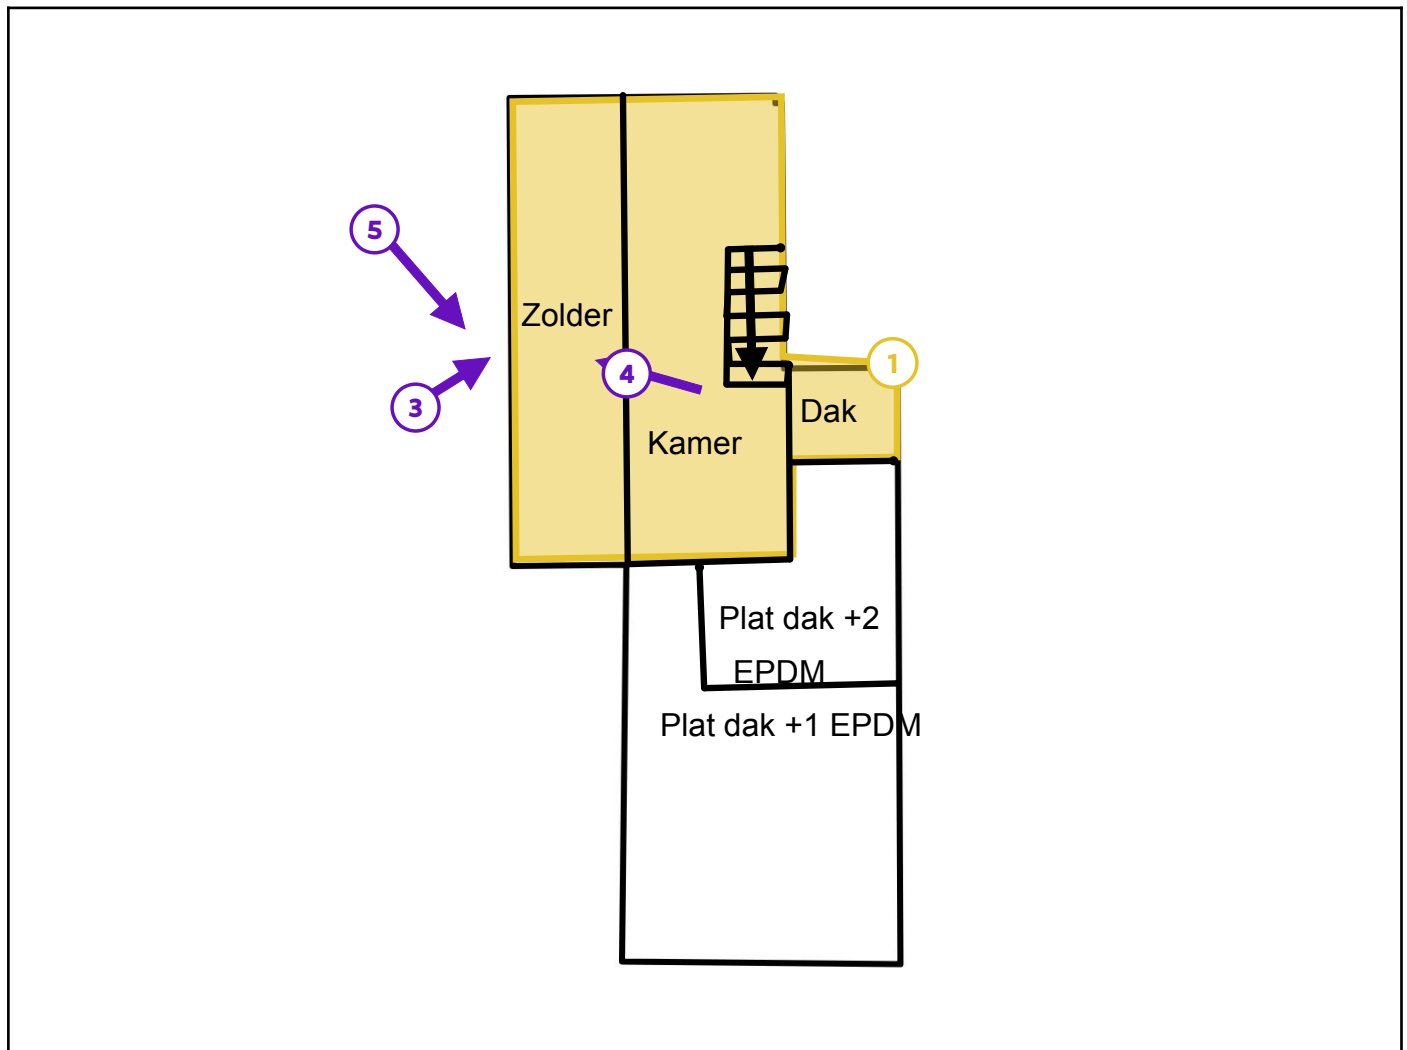
## Plan 1.4: Zolder / dakverdieping

| Beschrijving | Type | Actie |
|---|---|---|
| 1. Onderdak platen, staalname geen asbest, beperkt waarneembaar | Asbestmateriaal | Zorgvuldig beheren |
| 3. beperking schouw | Beperking | - |

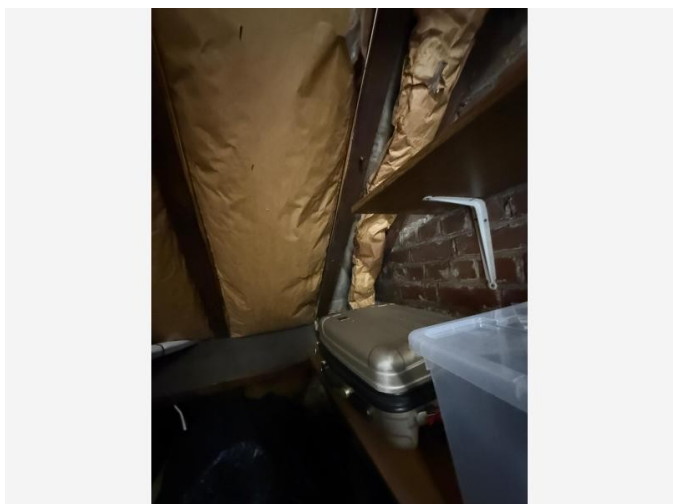
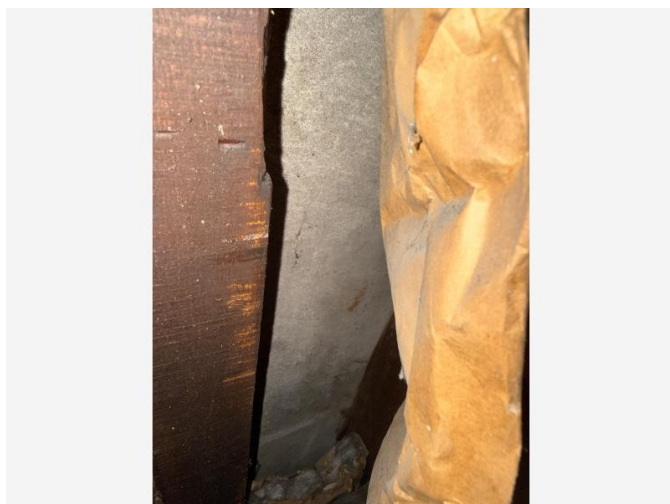
# Fiche 1: Onderdak platen, staalname geen asbest, beperkt waarneembaar

Asbestmateriaal

Het asbestmateriaal valt onder de mijlpaal van 2040.

| Eindbeoordeling materiaalrisico | Zeer laag materiaalrisico en/of zeer lage kans op vezelvrijgave |

| Asbestsoort (vezeltype) | Crocidoliet aanwezig |
| Toestand van het materiaal | Licht beschadigd, licht verweerd. Intacte calciumsilicaatplaat of materiaal met categorie 3-gebondenheid |

| Opmerking | Beperkt inspecteerbaar door de isolatie, staalname niet mogelijk in het midden van de plaat. |

- Zorg voor een veilig beheer. Vermijd het beschadigen van het asbestmateriaal. Controleer de toestand jaarlijks op wijzigingen.
- Voer bijkomende staalname(s) uit.

- Eenvoudige handelingen: mag via doe-het-zelf of door werknemer(s) met opleidingsattest eenvoudige handelingen  
Mogen verwijderd worden door werknemers met een opleidingsattest.

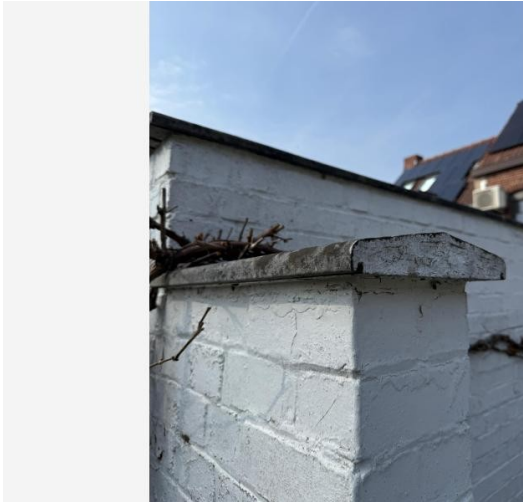
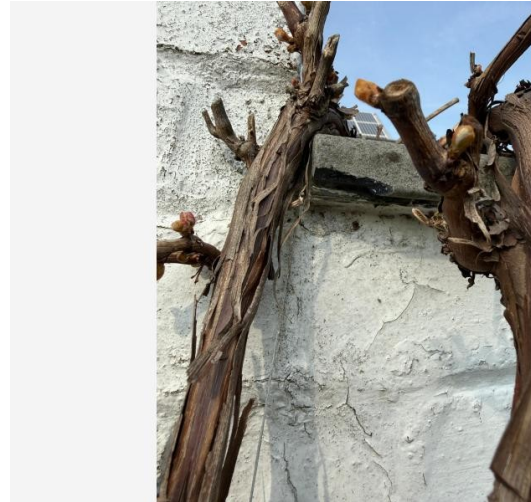
## Fiche 2: Dekstenen/ muurkappen staalname asbesthoudend

Asbestmateriaal

Het asbestmateriaal valt onder de mijlpaal van 2040.

| Eindbeoordeling materiaalarisico | Laag materiaalarisico en/of verlaagde kans op vezelvrijgave |

| Asbestsoort (vezeltype) | Alleen chrysotiel aanwezig |
| Toestand van het materiaal | Licht beschadigd, licht verweerd. Intacte calciumsilicaatplaat of materiaal met categorie 3-gebondenheid |

| # | Type | Referentie | Resultaat |
|---|---|---|---|
| 2.1 | Puntmonster | 08 | Chrysotiel |

- Zorg voor een veilig beheer. Vermijd het beschadigen van het asbestmateriaal. Controleer de toestand jaarlijks op wijzigingen.
- Hemelwater dat afspoelt van asbestcement daken of gevels kan asbestdeeltjes bevatten. Gebruik het enkel voor gesloten circuits (bv. spoelen toiletten). Reinig na het vervangen van het dak of de gevel de dakgoten en regenwaterput of -ton om asbesthoudend sediment of slib te verwijderen

- Eenvoudige handelingen: mag via doe-het-zelf of door werknemer(s) met opleidingsattest eenvoudige handelingen  
De dekstenen kunnen zonder deze te beschadigen, verwijderd worden. Draag de gepaste PBM's. Vermijd beschadigingen aan het materiaal.
- Eenvoudige handelingen: enkel door erkend asbestverwijderaar  
De dekstenen kunnen zonder deze te beschadigen, verwijderd worden. Draag de gepaste PBM's. Vermijd beschadigingen aan het materiaal.

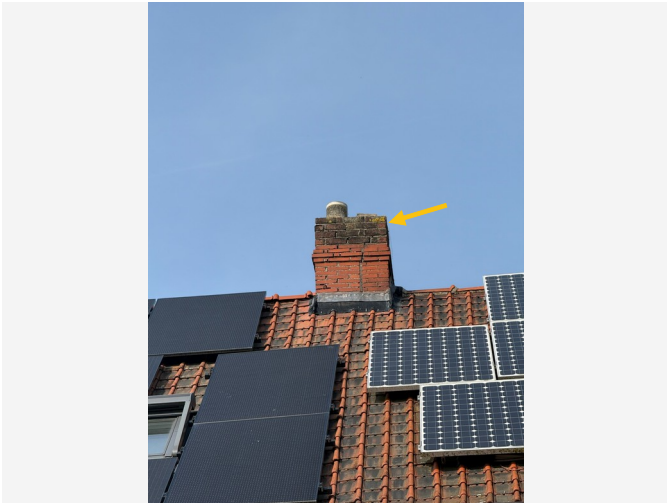
**Reden:** Het te onderzoeken materiaal situeert zich hoger dan 3,50 m te rekenen vanaf een veilige ondergrond

**Uitleg van de asbestdeskundige:** Door de hoogte en de binnenaafwerking kon de binnenkant van de schouw niet worden geïnspecteerd.

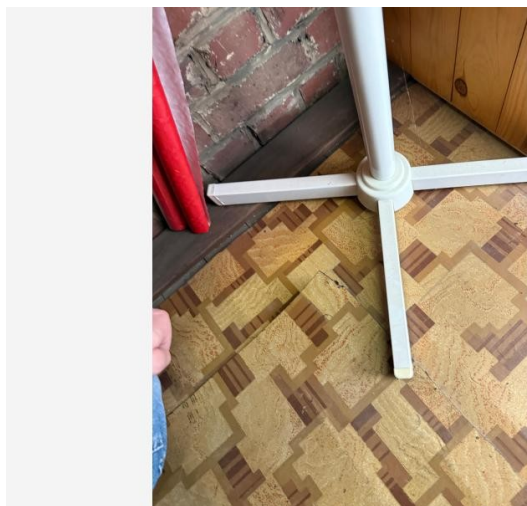
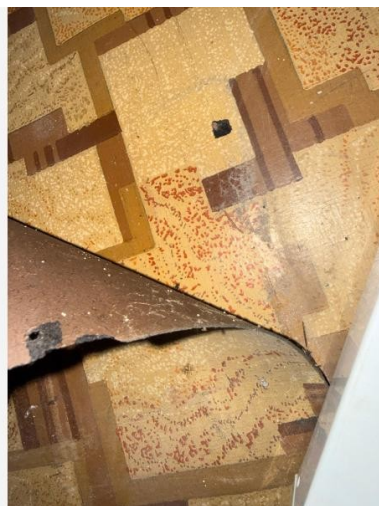
Niet verdacht.

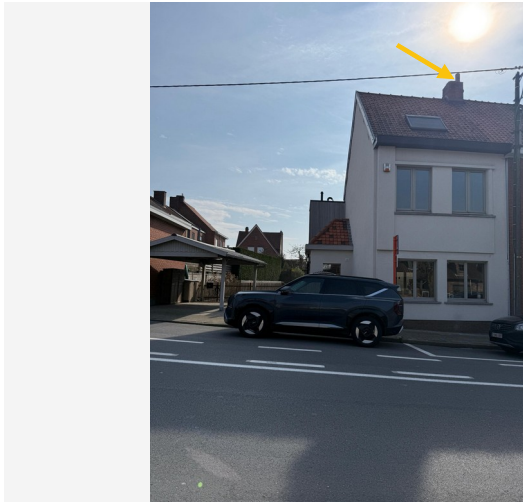
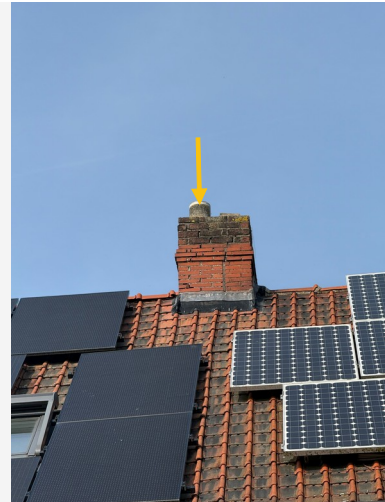
## Fiche 5: Aangrenzend asbestmateriaal eigendom buren

Buis asbestcement.

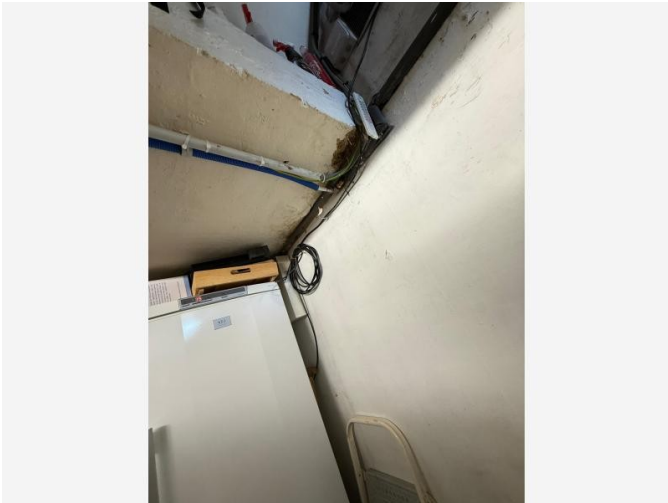
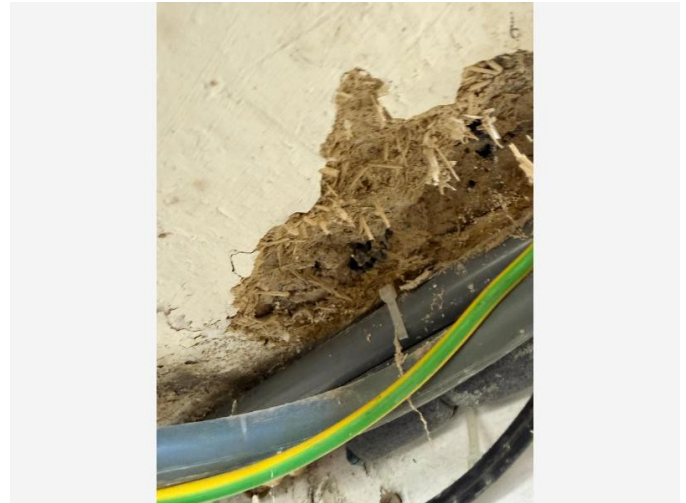
## Fiche 6: Pleisterwerk plafonds (kelder)

Geen asbest

| # | Type | Referentie | Resultaat |
|---|---|---|---|
| 6.1 | Mengmonster | 02 | Geen asbest |

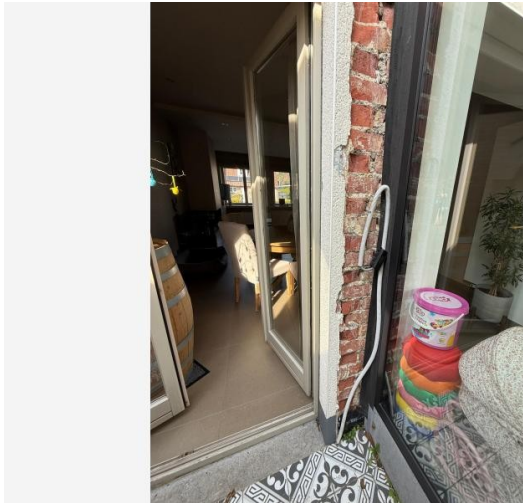
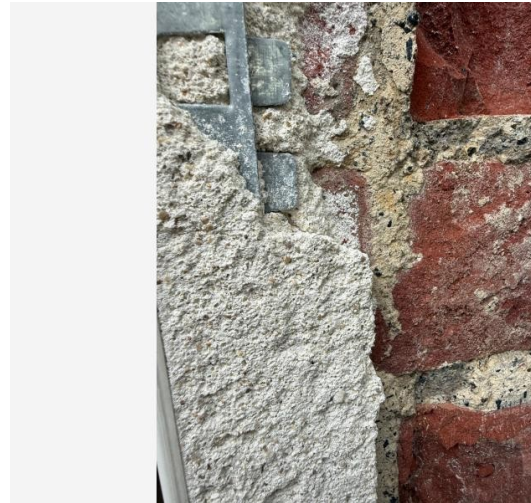
## Fiche 7: Crepi

Geen asbest

| # | Type | Referentie | Resultaat |
|---|---|---|---|
| 7.1 | Mengmonster | 05 | Geen asbest |

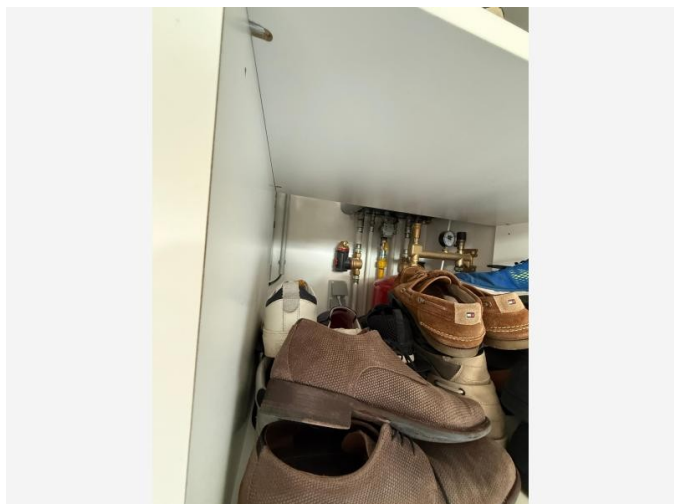
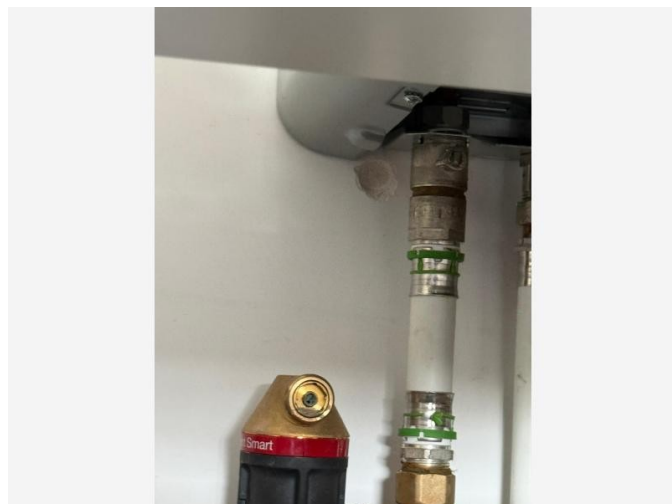
## Fiche 8: Pleisterwerk wanden

Geen asbest

| # | Type | Referentie | Resultaat |
|---|---|---|---|
| 8.1 | Mengmonster | 01 | Geen asbest |

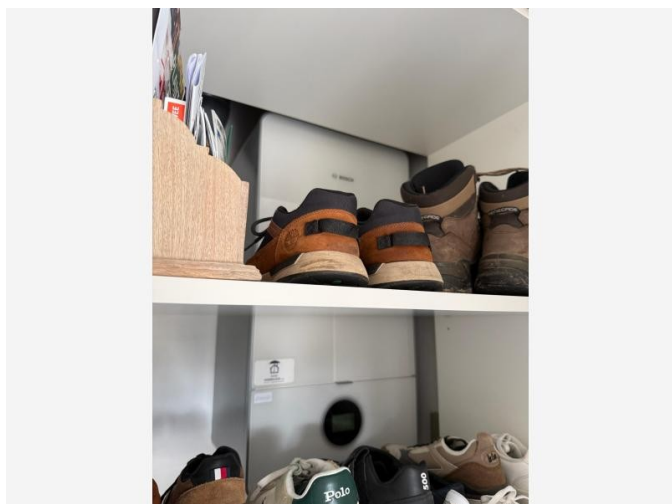
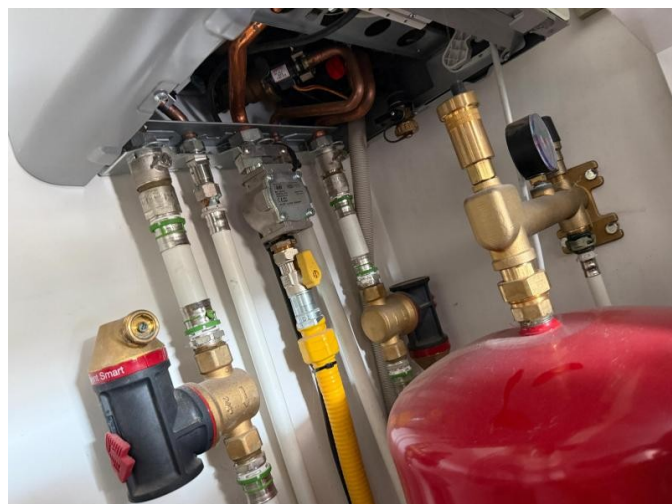
### Fiche 9: Stookketel / brander niet verdacht

| Beschrijving | Notitie | Terug te vinden op plannen |
|---|---|---|
| Fiche 9: Stookketel / brander niet verdacht | Ketel is niet asbestverdacht | Plan 1.2: Gelijkvloers |

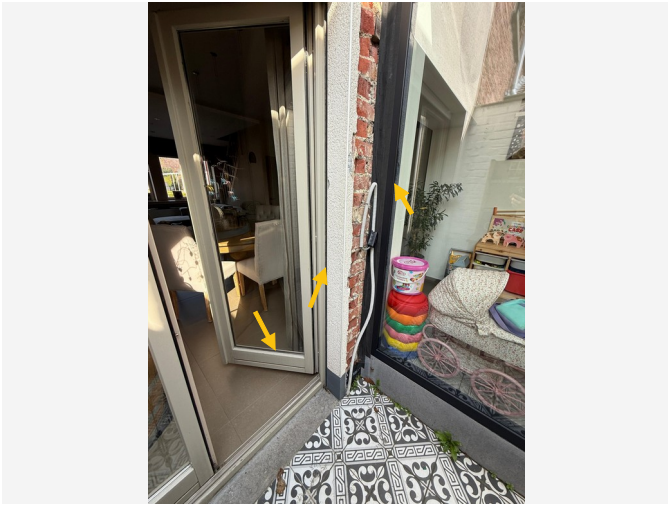
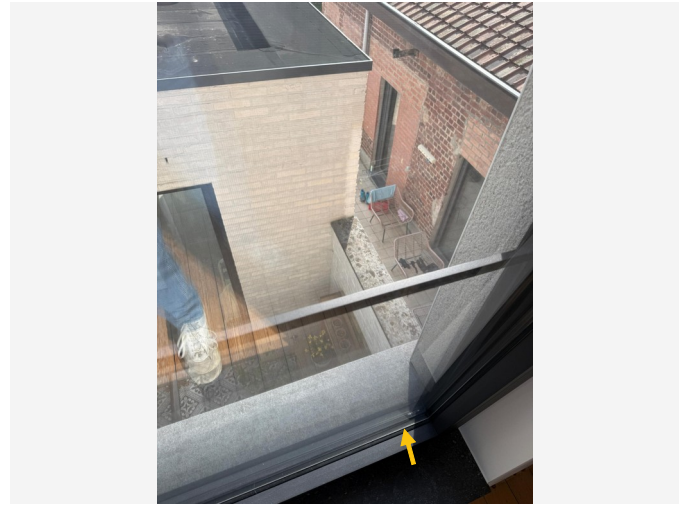
## Fiche 11: Mastiek (niet asbestverdacht)

| Beschrijving | Notitie | Terug te vinden op plannen |
|---|---|---|
| Fiche 11: Mastiek (niet asbestverdacht) | Betreft alle soepele mastiek (silicone) | Plan 1.2: Gelijkvloers<br>Plan 1.3: Verdieping |
