Asbestinventarisatetest

Beekstraat 19, 8930 Mene

Attestnummer : 20260326-000556.000

Uitgegeven op : 26.03.2026

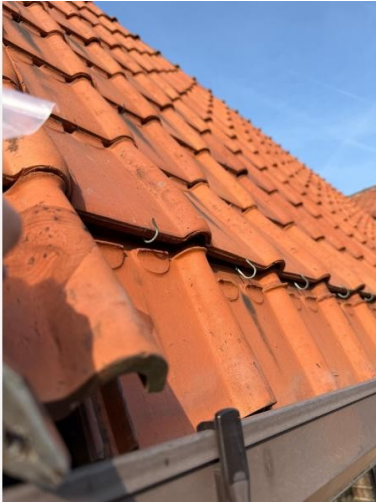
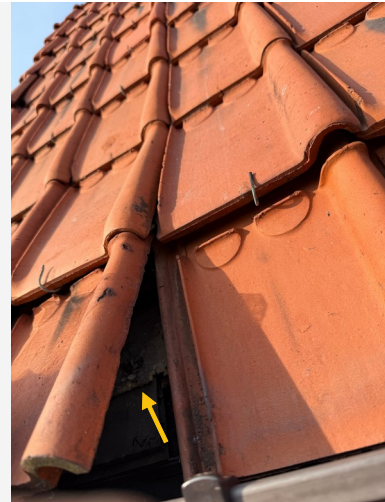
Fiche 1: Onderdak platen (Menuiserite) staalname asbesthoudend

Asbestmateriaal

Het asbestmateriaal valt onder de mijlpaal van 2040.

Eindbeoordeling materiaalrisico	Zeer laag materiaalrisico en/of zeer lage kans op vezelvrijgave
---------------------------------	---

- Zorg voor een veilig beheer en verwijder dit asbestmateriaal wanneer het bij werken eenvoudig bereikbaar wordt. Controleer de toestand jaarlijks op wijzigingen.
- Voer bijkomende staalname(s) uit.

- Eenvoudige handelingen: mag via doe-het-zelf of door werknemer(s) met opleidingsattest eenvoudige handelingen
De platen kunnen tijdens werkzaamheden zonder deze te beschadigen, verwijderd worden. Dit mag via eenvoudige handelingen verwijderd worden. Draag de gepaste PBM's. Raadpleeg volgende link:

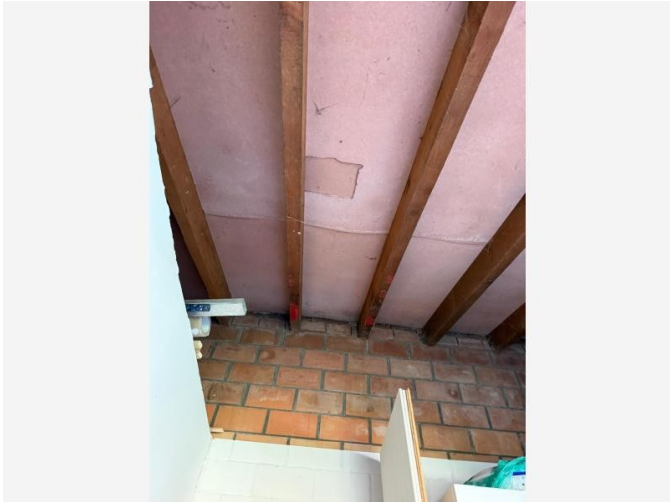
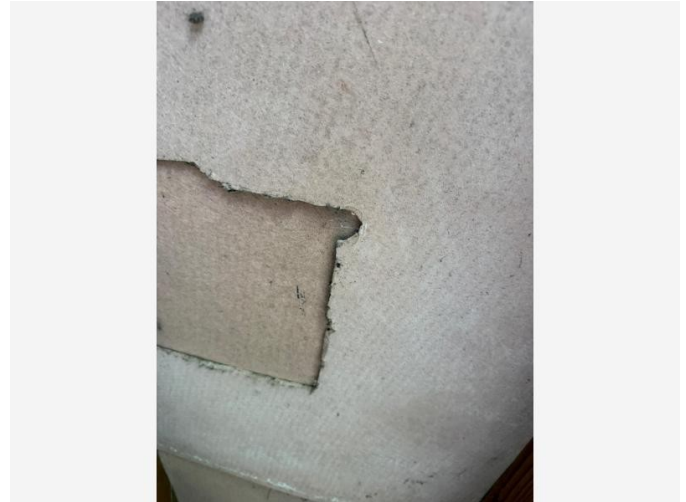
Fiche 2: Onderdak platen (Menuiserite) staalname asbesthoudend

Asbestmateriaal

Het asbestmateriaal valt onder de mijlpaal van 2040.

Eindbeoordeling materiaalrisico	Laag materiaalrisico en/of verlaagde kans op vezelvrijgave
---------------------------------	--

- Zorg voor een veilig beheer en verwijder dit asbestmateriaal wanneer het bij werken eenvoudig bereikbaar wordt. Controleer de toestand jaarlijks op wijzigingen.
- Voer bijkomende staalname(s) uit.

- Eenvoudige handelingen: mag via doe-het-zelf of door werknemer(s) met opleidingsattest eenvoudige handelingen
De platen kunnen tijdens werkzaamheden zonder deze te beschadigen, verwijderd worden. Dit mag via eenvoudige handelingen verwijderd worden. Draag de gepaste PBM's. Raadpleeg volgende link:

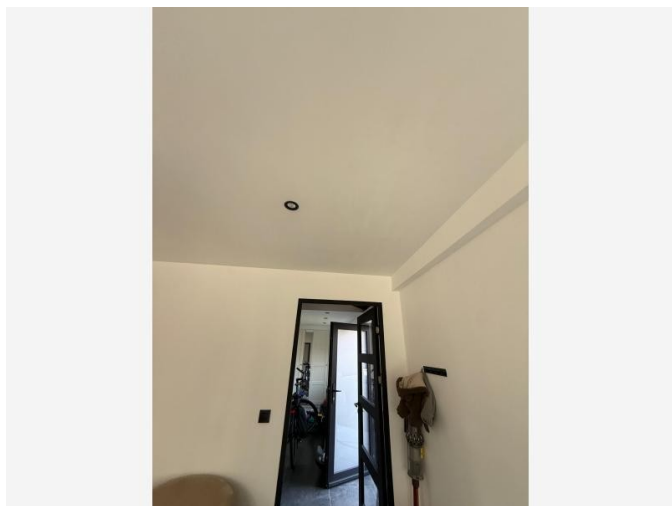
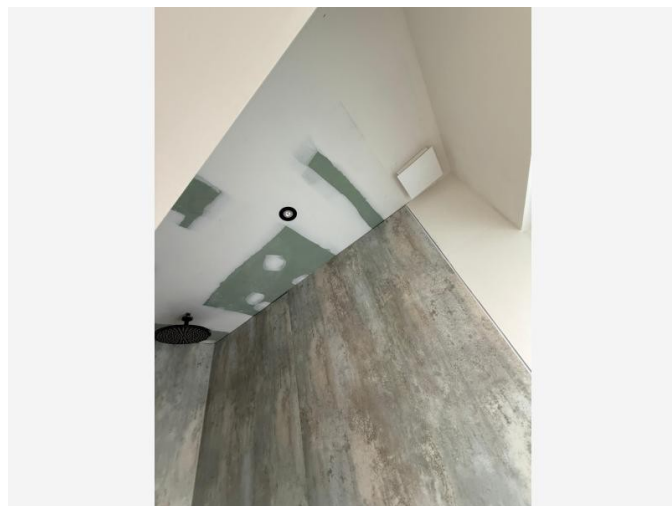
De plafonds zijn gemaakt van niet-asbestverdachte materialen (bijvoorbeeld laminaat, gyproc, ...), deze toepassingen zijn niet asbestverdacht. We hebben echter niet kunnen vaststellen of er mogelijk asbestverdachte of asbesthoudende materialen achter deze toepassingen aanwezig zijn. Bij renovatie of sloop is het aangeraden om een destructief onderzoek te laten uitvoeren van deze toepassingen.

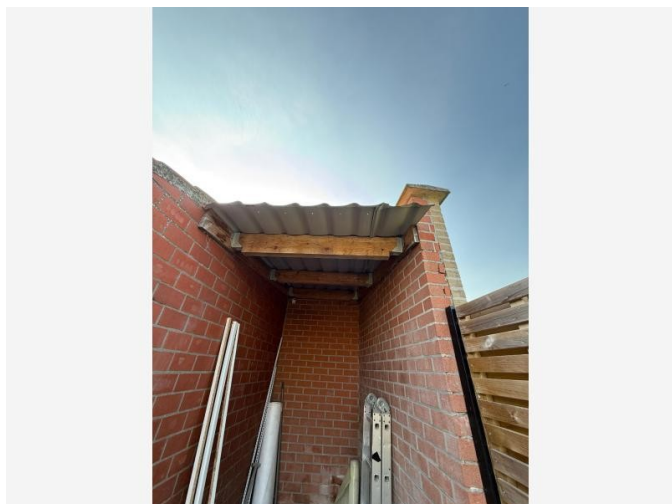
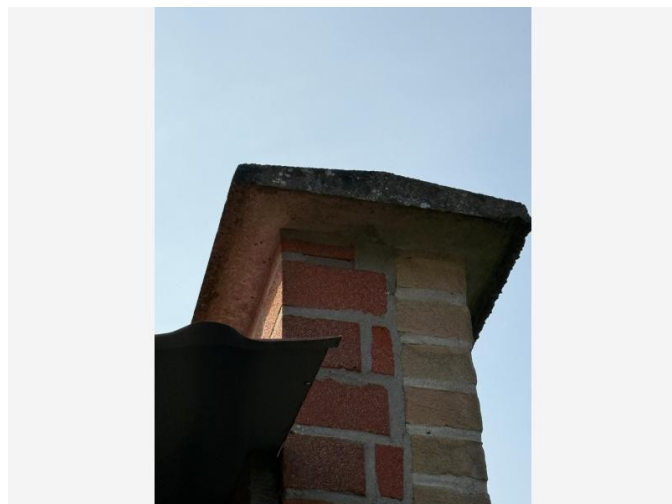
Niet asbesthoudend.

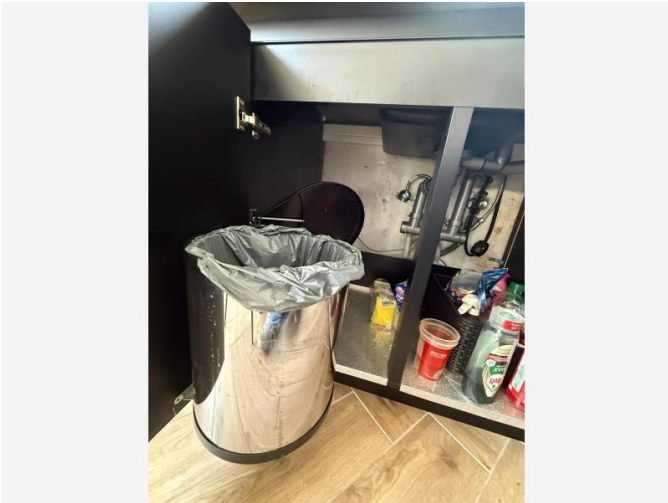
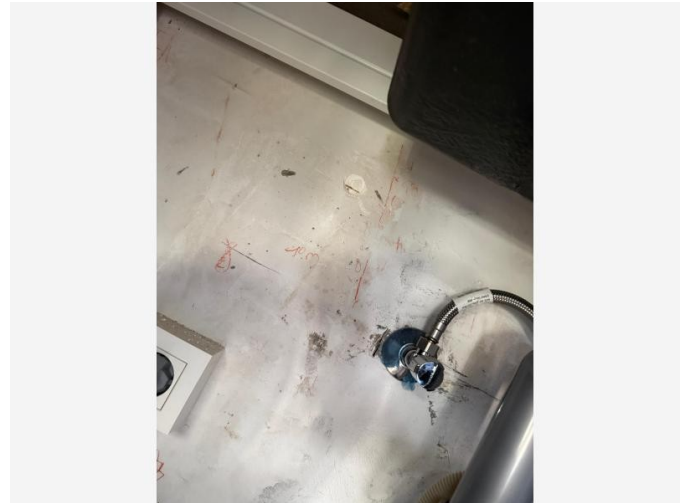
Fiche 5: Pleisterwerk wanden

Geen asbest

#	Type	Referentie	Resultaat
5.1	Mengmonster	01	Geen asbest
