# Asbestinventarisatattest

Carlos Dierickxplein 16, 9890 Gavere

Attestnummer : 20260928-000200.000

**Asbestveilig** (maar niet asbestvrij)

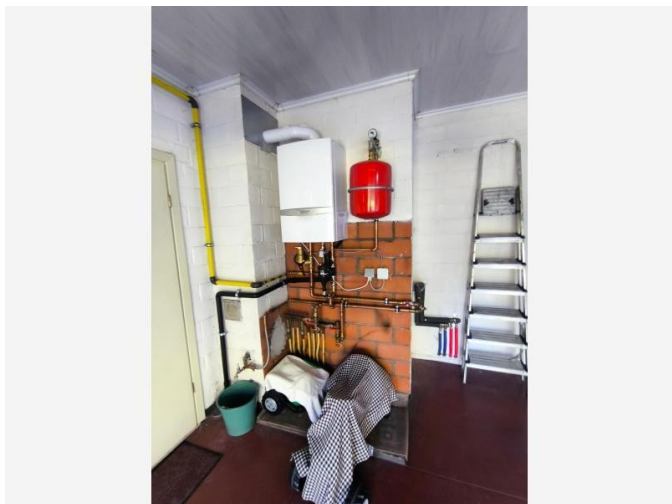
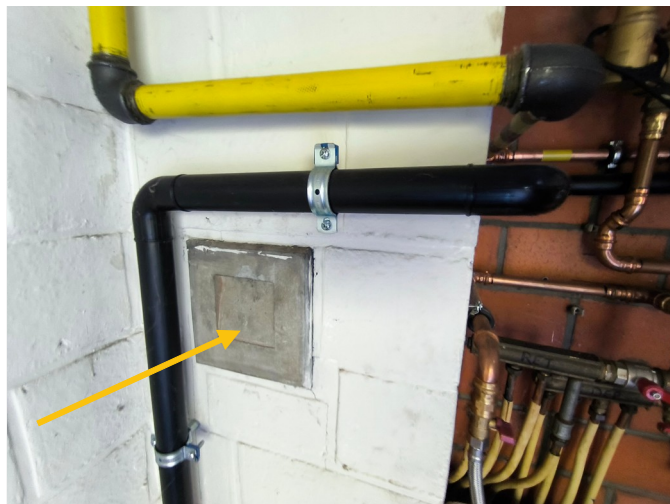
Overzichtsfoto

Detailfoto

Het asbestmateriaal valt onder de mijlpaal van 2040.

| Eindbeoordeling materiaalrisico | Zeer laag materiaalrisico en/of zeer lage kans op vezelvrijgave |

| Gebondenheid | Categorie 1: hechtgebonden in oorsprong |
| Asbestsoort (vezeltype) | Alleen chrysotiel aanwezig |
| Asbestconcentratie | Laag (< 50%) |
| Toestand van het materiaal | Onbeschadigd, niet verweerd |

| # | Type | Referentie | Resultaat |
|---|---|---|---|
| 1.1 | Mengmonster | 03 | Chrysotiel |

| Asbestmateriaal | Brandwerende afsluiting (prefab geheel) - Luik |

- Zorg voor een veilig beheer. Vermijd het beschadigen van het asbestmateriaal. Controleer de toestand jaarlijks op wijzigingen.

- Eenvoudige handelingen: mag via doe-het-zelf of door werknemer(s) met opleidingsattest eenvoudige handelingen  
Het roetluikje kan voorzichtig uitgeschoven of losgebeiteld worden, extra bevochtigen om stof te voorkomen. Standaard dragen van de nodige wegwerp beschermingsmiddelen FFP 3 masker, handschoenen en tyvec CAT III type 5-6, afwasbaar schoeisel. Verpakken in dubbel plastic folie, luchtdicht afsluiten en afvoeren naar het containerpark als hechtgebonden asbestafval. Voor hechtgebonden toepassingen: Bij verwijdering door doe-het-zelf moet men dit afval dubbel en luchtdicht verpakt aandienen bij het gemeentelijk recyclagepark. Men raadpleegt best op voorhand de voorwaarden van het recyclagepark. Zie ook link. Zie <https://ovam.vlaanderen.be/wie-mag-wat-verwijderen>  
<https://ovam.vlaanderen.be/voorzorgsmaatregelen-bij-asbestverwijdering>  
<https://ovam.vlaanderen.be/asbestafval-afvoeren> Zie ook wetgevend kader (website van de OVAM en CODEX boek VI titel 3). [http://werk.belgie.be/sites/default/files/content/documents/Welzijn op het werk/Regelgeving/Codex boek VI titel 3 Asbest.pdf](http://werk.belgie.be/sites/default/files/content/documents/Welzijn%20op%20het%20werk/Regelgeving/Codex%20boek%20VI%20titel%203%20Asbest.pdf) methodiek verwijderingsmethodes worden achteraan in het attest verder toegelicht

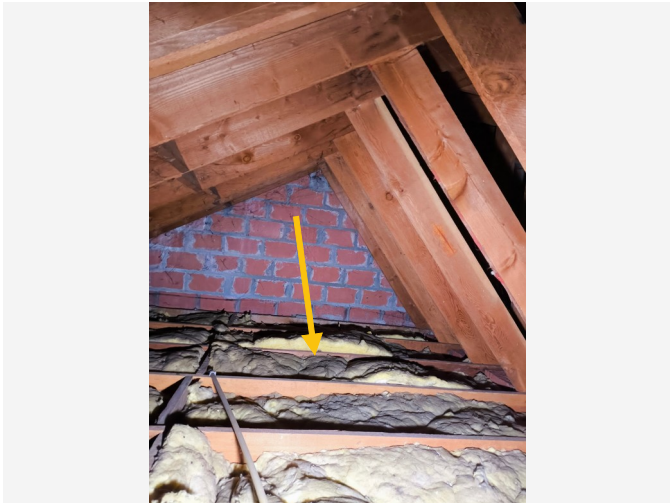
*Situeringsfoto*

**Reden:** Het onderzoek kan niet uitgevoerd worden binnen de bepalingen van de Welzijnswet

**Uitleg van de asbestdeskundige:** geen vaste vloer op zolder  
inspectie van deze ruimte is niet mogelijk

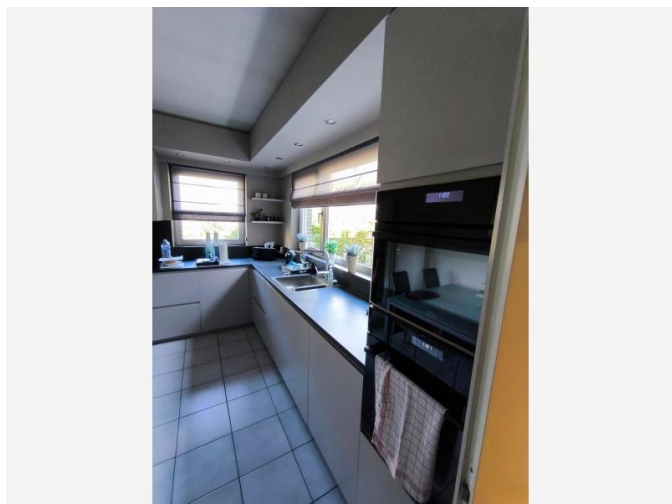
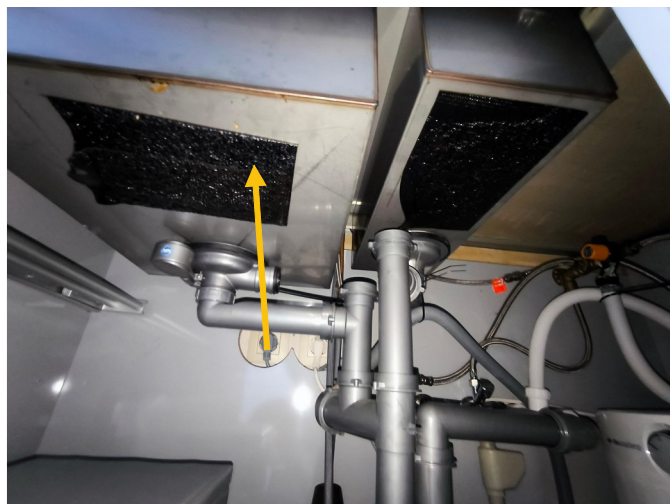
De keuken is van een recent bouwjaar, de ontdreuningsplaat spoelbak keuken werd gecontroleerd en is niet verdacht

factuur is beschikbaar

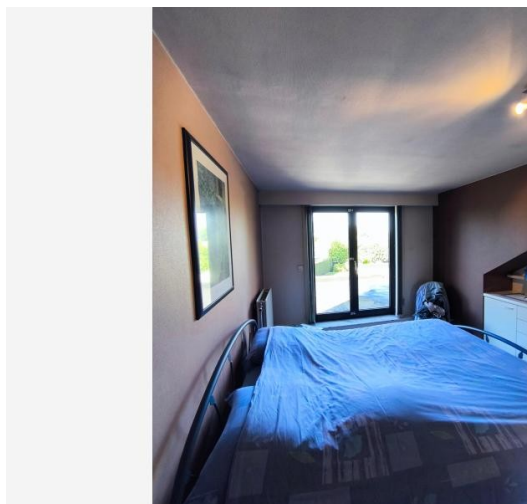
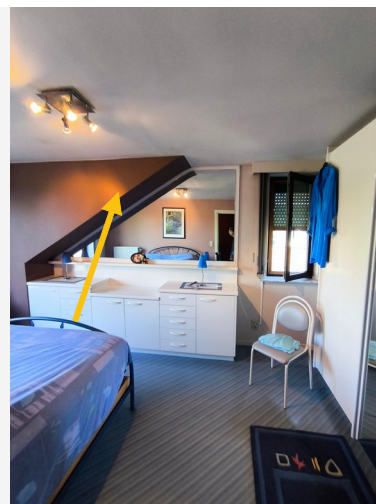
binnenwanden zijn afgewerkt met valse wanden. Het is niet duidelijk of er pleisterwerk of asbest toepassingen aanwezig zijn achter/op deze valse wanden, het is aangewezen om bijkomend onderzoek uit te voeren bij werken.

Zonder destructieve handeling is het niet mogelijk om na te gaan of er asbesthoudende materialen aanwezig zijn achter de wand afwerking. Als bij sloop of renovatie blijkt dat er achter deze wanden nog pleisterwerk of asbest verdachte toepassingen aanwezig zijn, moet dit bemonsterd worden.

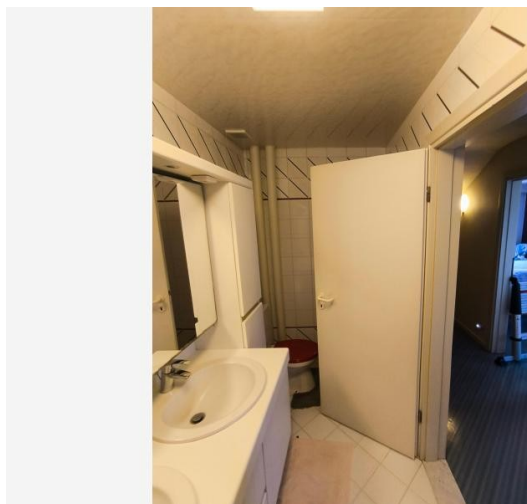
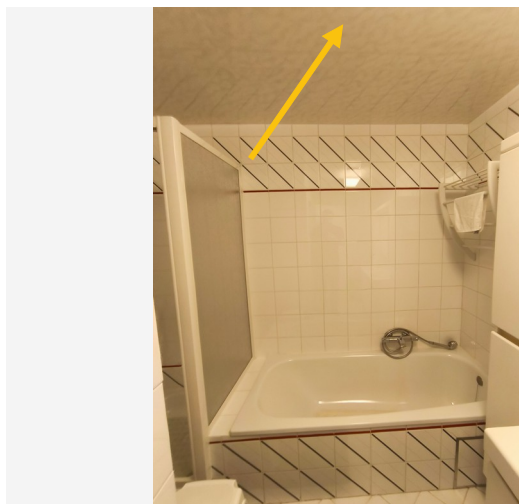
Plafonds zijn afgewerkt met valse plafonds in plaatmateriaal. Het is niet duidelijk of er pleisterwerk of ander verdacht asbestmateriaal aanwezig is achter / op deze valse plafonds, het is aangewezen om bijkomend onderzoek uit te voeren bij werken. Zonder destructieve handeling is het niet mogelijk om na te gaan of er asbesthoudende materialen aanwezig zijn achter de plafond afwerking. Als bij sloop of renovatie blijkt dat er achter deze plafonds nog pleisterwerk of asbest verdachte toepassingen aanwezig zijn, moet dit bemonsterd worden.

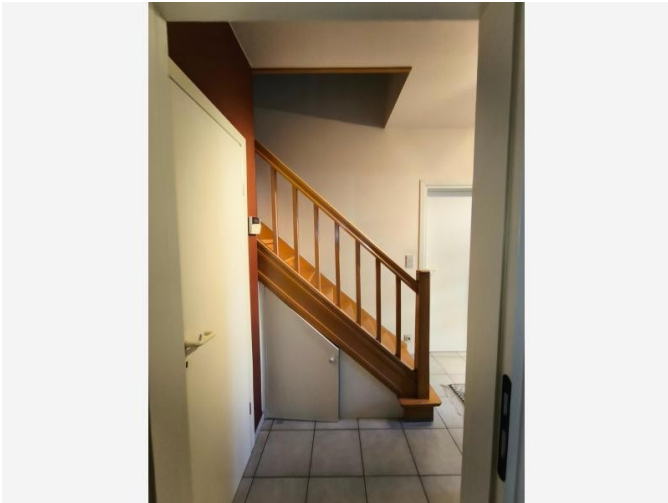
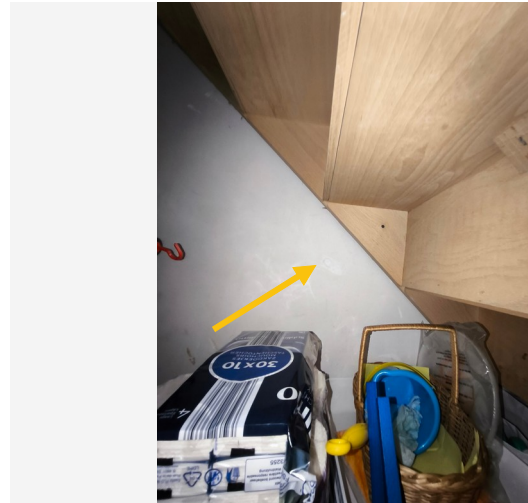
## Fiche 6: Muurpleister

Geen asbest

| # | Type | Referentie | Resultaat |
|---|---|---|---|
| 6.1 | Mengmonster | 01 | Geen asbest |

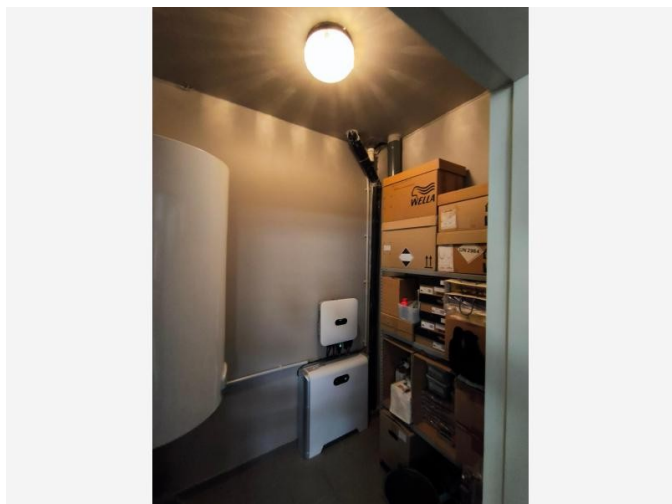
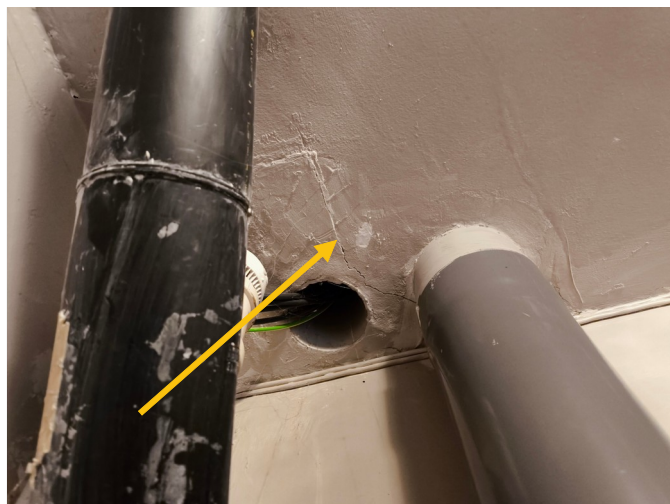
## Fiche 7: Plafondpleister

Geen asbest

| # | Type | Referentie | Resultaat |
|---|---|---|---|
| 7.1 | Mengmonster | 02 | Geen asbest |

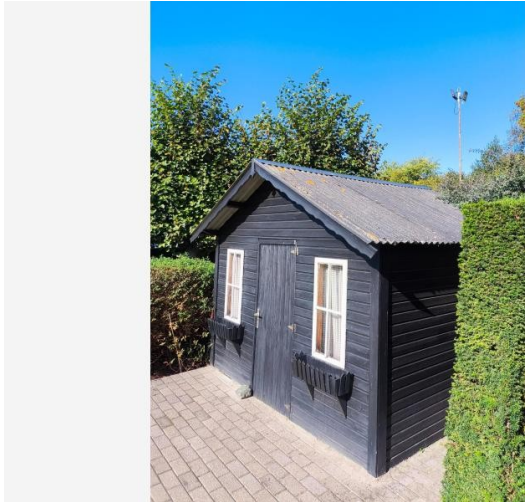
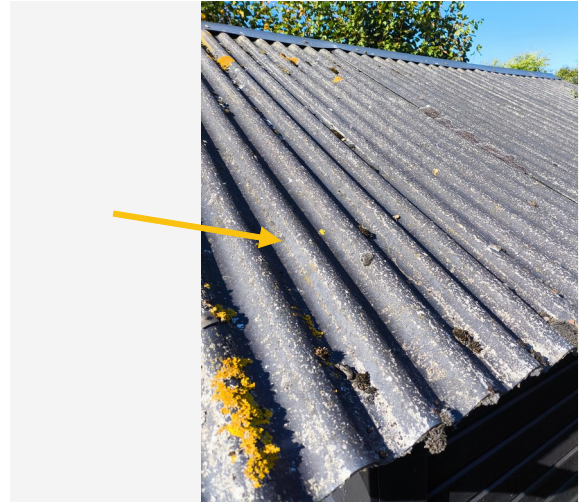
## Fiche 8: Dakbedekking dak 5 niet verdacht.

| Beschrijving | Notitie | Terug te vinden op plannen |
|---|---|---|
| Fiche 8: Dakbedekking dak 5 niet verdacht. | De dakbedekking is recent en niet asbest verdacht, factuur op datum van jaar 2005 is beschikbaar | Plan 3.1: Tuinhuis dakplan |

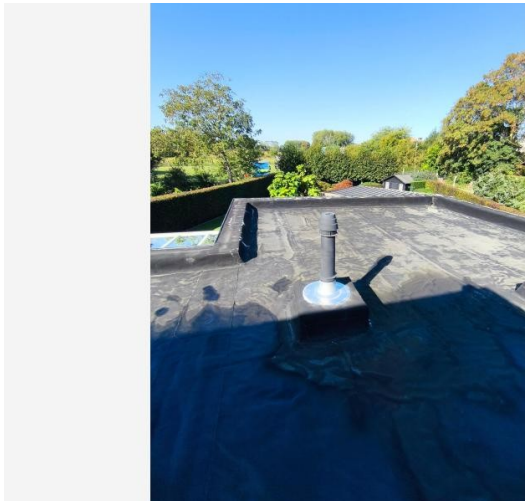
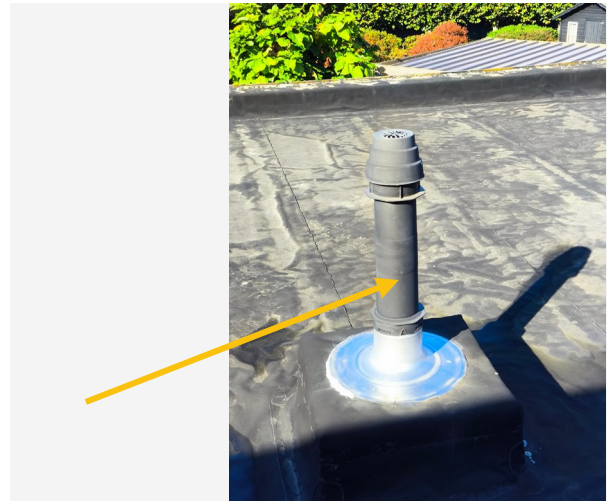
## Fiche 9: Schouwbuis niet verdacht.

| Beschrijving | Notitie | Terug te vinden op plannen |
|---|---|---|
| Fiche 9: Schouwbus niet verdacht. | De schouwbus wordt gecontroleerd. deze bestaat uit staal/kunststof en bevat geen asbest verdachte materialen. | Plan 1.12: Woning dakplan |

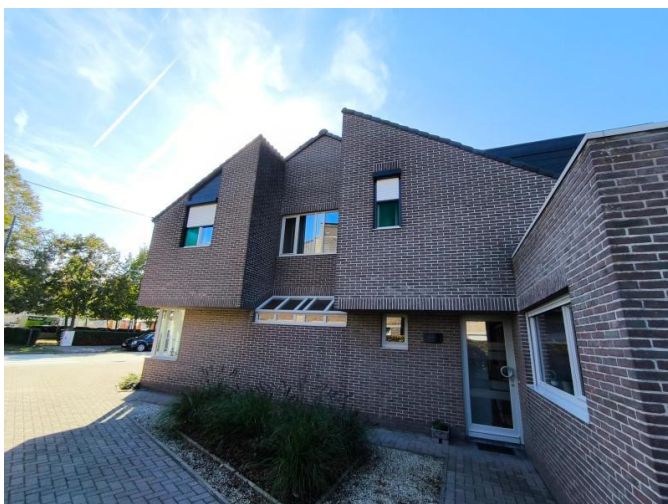
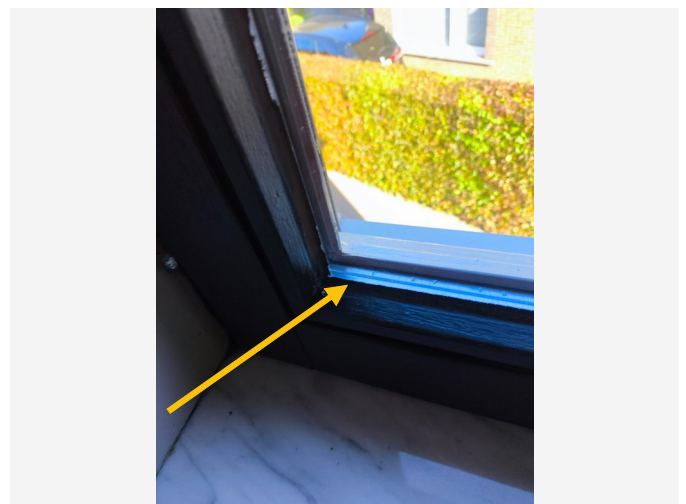
## Fiche 10: Kit niet verdacht (visueel vastgesteld)

| Beschrijving | Notitie | Terug te vinden op plannen |
|---|---|---|
| Fiche 10: Kit niet verdacht (visueel vastgesteld) | De gebruikte siliconen kit is niet asbestverdacht | Plan 1.1: Woning plan GLV<br>Plan 1.6: Woning plan +1 |

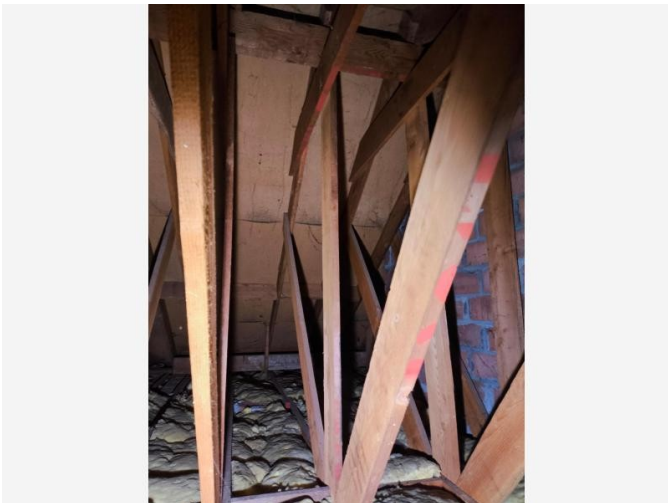
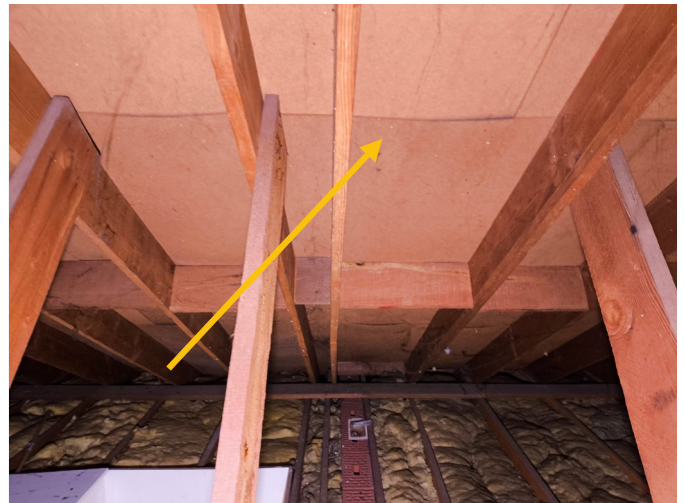
## Fiche 11: Onderdak dak 1 niet verdacht

| Beschrijving | Notitie | Terug te vinden op plannen |
|---|---|---|
| Fiche 11: Onderdak dak 1 niet verdacht | Het dak werd gecontroleerd (via een dakraam, optillen van een dakpan). Er is geen verdacht onderdak vastgesteld.<br><br>Deze handeling is een steekproef, er is geen garantie dat het volledige dak met éénzelfde materiaal is opgebouwd. Dit kan enkel via destructief onderzoek vastgesteld worden. Het onderdak is houtvezelplaat (niet verdacht). | Plan 1.13: Woning dakplan |

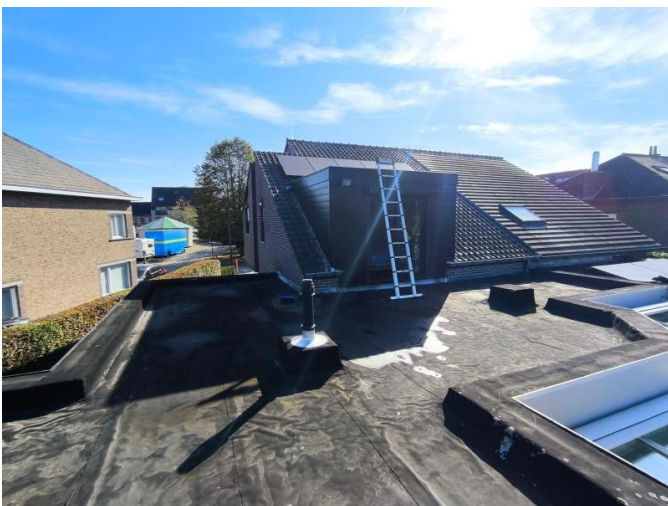
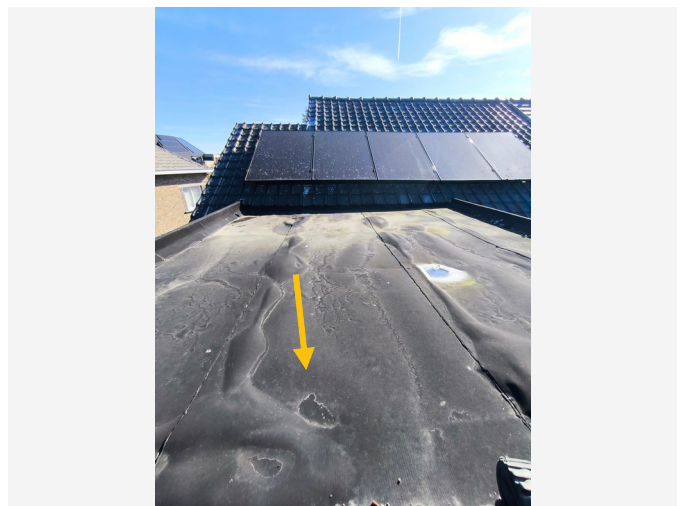
## Fiche 12: Dakbedekking dak 1,2,3,4 niet verdacht.

| Beschrijving | Notitie | Terug te vinden op plannen |
|---|---|---|
| Fiche 12: Dakbedekking dak 1,2,3,4 niet verdacht. | De dakbedekking wordt gecontroleerd en bevat geen asbest verdachte materialen.<br><br>dak 1=pannen<br><br>dak 2=EPDM<br><br>dak 3=kunststof<br><br>dak 4 = staal | Plan 1.14: Woning dakplan<br>Plan 2.1: Carport dakplan |

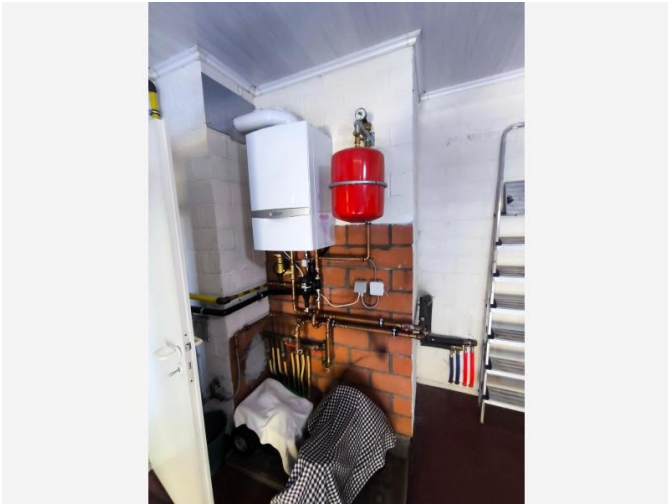
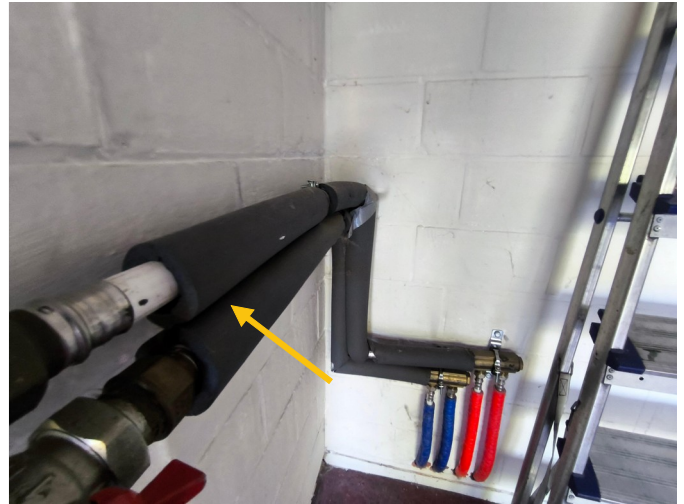
## Fiche 13: Leidingisolatie: niet verdacht

| Beschrijving | Notitie | Terug te vinden op plannen |
|---|---|---|
| Fiche 13: Leidingisolatie: niet verdacht | De thermische isolatie is visueel als niet-asbestverdacht beoordeeld. | Plan 1.2: Woning plan GLV |

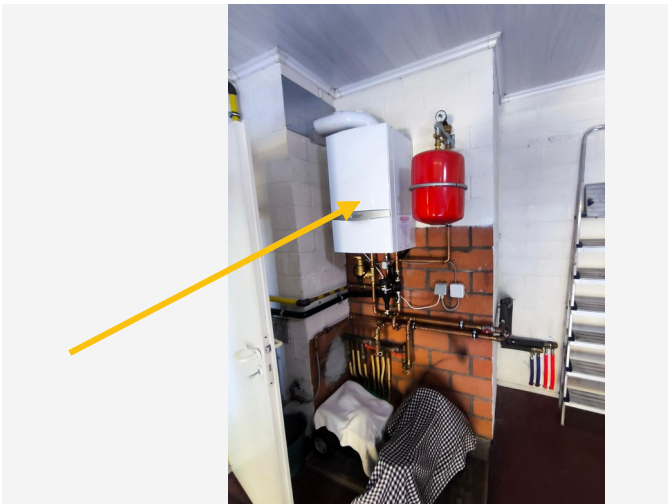
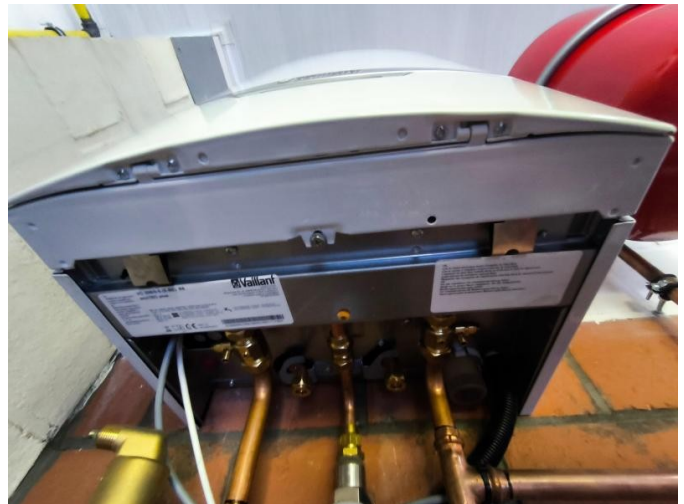
## Fiche 14: CV Ketel niet verdacht

| Beschrijving | Notitie | Terug te vinden op plannen |
|---|---|---|
| Fiche 14: CV Ketel niet verdacht | De CV ketel werd gecontroleerd( bij ) en is niet asbest verdacht geen risico bouwjaar. | Plan 1.1: Woning plan GLV |

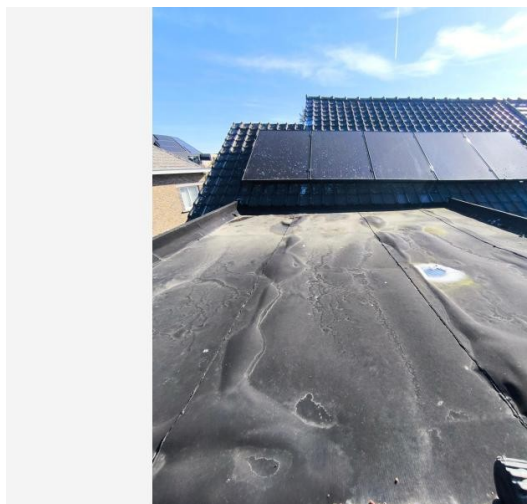
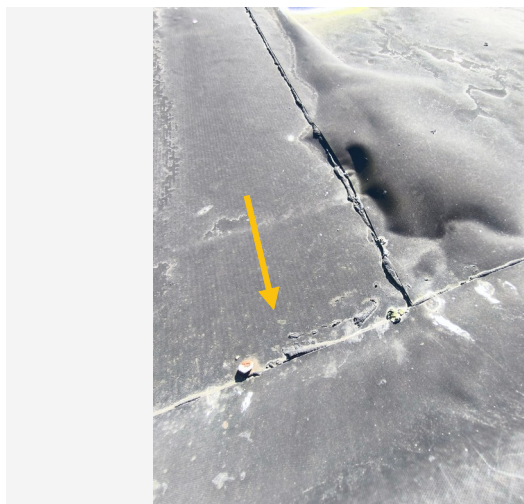
### Fiche 15: onderdak dak 2 niet waarneembaar

| Beschrijving | Notitie | Terug te vinden op plannen |
|---|---|---|
| Fiche 15: onderdak dak 2 niet waarneembaar | Het is niet duidelijk of er asbestverdachte onderlagen aanwezig zijn. Het is aangewezen om extra controle uit te voeren tot op de drager bij eventuele renovatiewerken. | Plan 1.13: Woning dakplan |

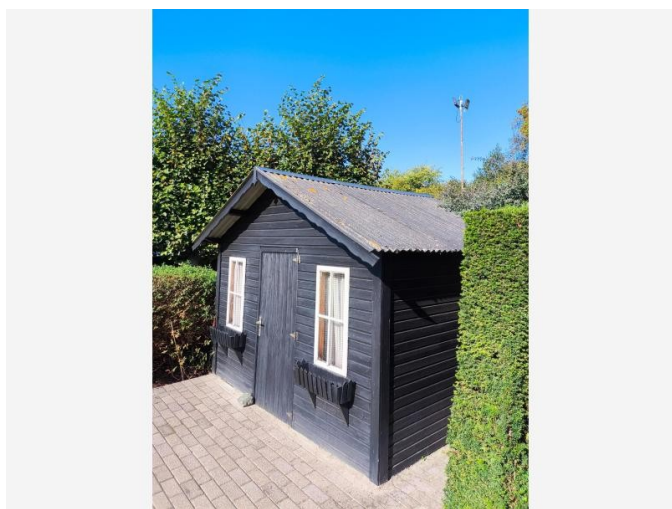
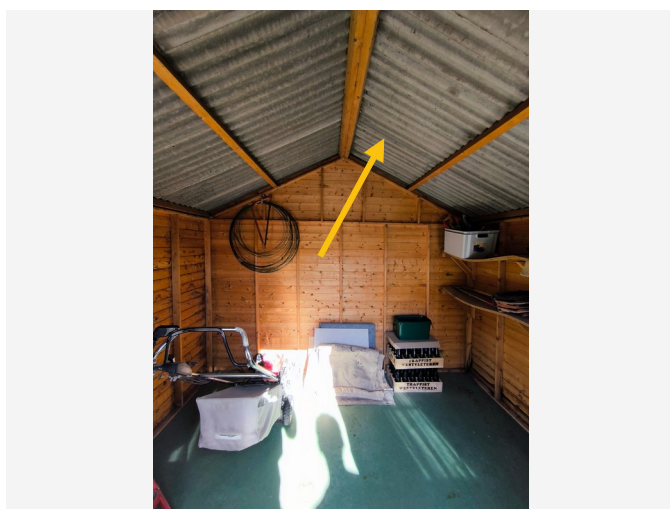
### Fiche 16: onderdak dak 3,4,5 (niet aanwezig)

| Beschrijving | Notitie | Terug te vinden op plannen |
|---|---|---|
| Fiche 16: onderdak dak 3,4,5 (niet aanwezig) | onderdak (niet aanwezig) | Plan 1.13: Woning dakplan<br>Plan 2.2: Carport dakplan<br>Plan 3.2: Tuinhuis dakplan |
