# Asbestinventarisatetest

Kasteelstraat 25, 8580 Avelgem

Attestnummer : 20250929-000020.000

**Niet-asbestveilig**

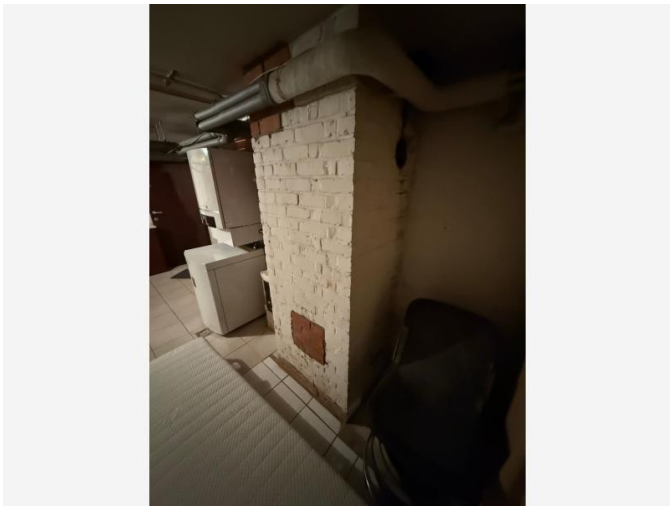
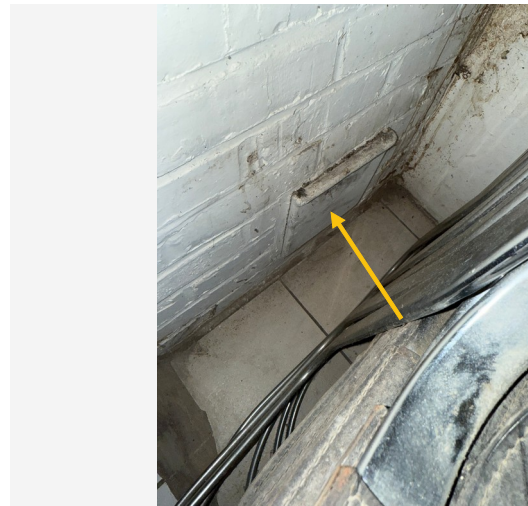
| Eindbeoordeling materiaalrisico | Verhoogd materiaalrisico en/of verhoogde kans op vezelvrijgave |

| Asbestsoort (vezeltype) | Crocidoliet aanwezig |
| Toestand van het materiaal | Licht beschadigd, licht verweerd. Intact calciumsilicaatmateriaal of categorie III 'gebondenheid' |

| Beschrijving | Roetluik |
| Asbestmateriaal | Brandwerende afsluiting (prefab geheel) - Luik |

Verwijderen

- Zorg voor een veilig beheer. Vermijd het beschadigen van het asbestmateriaal. Controleer de toestand jaarlijks op wijzigingen.

- Eenvoudige handelingen: mag via doe-het-zelf of door werknemer(s) met opleidingsattest eenvoudige handelingen  
Het plaatje kan tijdens werkzaamheden zonder deze te beschadigen, verwijderd worden. Draag de gepaste PBM's. Mag via doe het zelf.

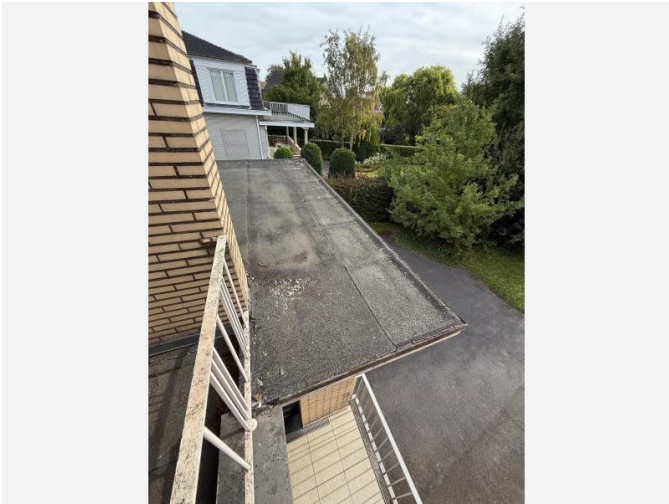
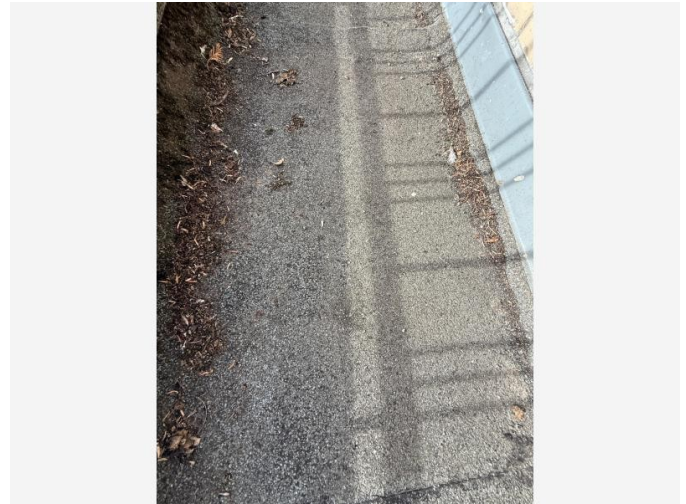
| Eindbeoordeling materiaalisico | Laag materiaalisico en/of verlaagde kans op vezelvrijgave |

| Asbestsoort (vezeltype) | Alleen chrysotiel |
| Toestand van het materiaal | Licht beschadigd, licht verweerd. Intact calciumsilicaatmateriaal of categorie III 'gebondenheid' |

| Beschrijving | Roofing plat dak |
| Opmerking | Het plat dak (roofing) wordt opgenomen als mogelijks asbestverdacht materiaal omdat deze onder de verplicht te onderzoeken materialen wordt aangegeven door OVAM. Het is niet mogelijk een staal te nemen tot op de drager zonder waterschade te voorkomen. Bij werken in de toekomst zal dus een staal moeten worden genomen ter analyse om dan al dan niet het materiaal asbestveilig te kunnen verklaren. |

Zorgvuldig beheren

- Zorg voor een veilig beheer. Vermijd het beschadigen van het asbestmateriaal. Controleer de toestand jaarlijks op wijzigingen.
- Hemelwater dat afspoelt van asbestcement daken of gevels kan asbestdeeltjes bevatten. Gebruik het enkel voor gesloten circuits (bv. spoelen toiletten). Reinig na het vervangen van het dak of de gevel de dakgoten en regenwaterput of -ton om asbesthoudend sediment of slib te verwijderen

- Eenvoudige handelingen: enkel door erkend asbestverwijderaar  
Niet mogelijk om een staal te nemen tijdens plaatsbezoek wegens waterdichtheidsredenen. Bij toekomstige werken aan het dak dient een staal genomen te worden om het materiaal eventueel asbestvrij te verklaren.

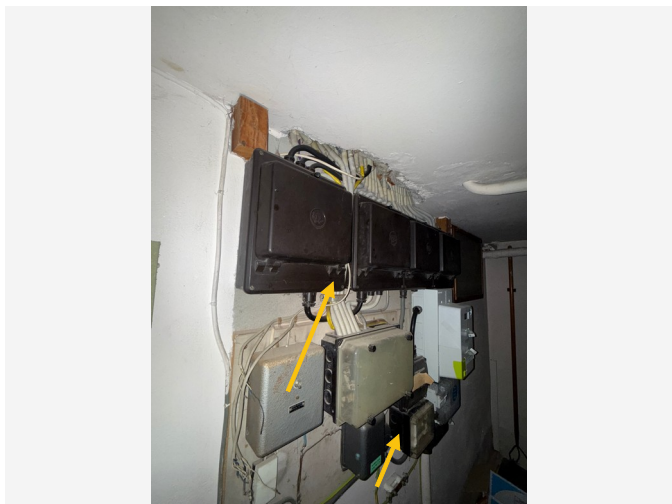
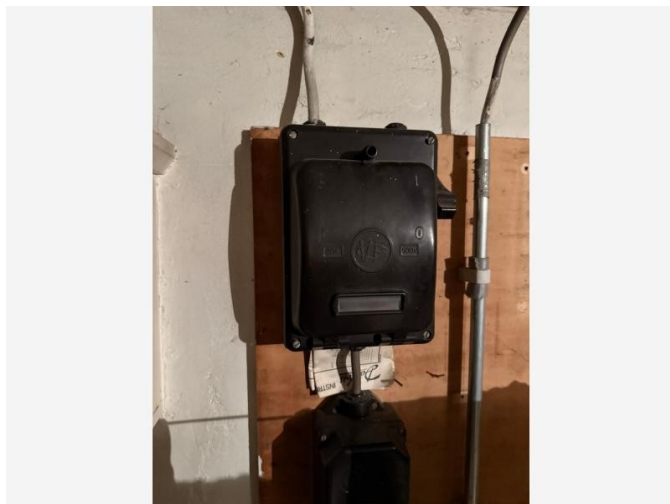
| Eindbeoordeling materiaalrisico | Zeer laag materiaalrisico en/of zeer lage kans op vezelvrijgave |

| Asbestsoort (vezeltype) | Crocidoliet aanwezig |
| Toestand van het materiaal | Licht beschadigd, licht verweerd. Intact calciumsilicaatmateriaal of categorie III 'gebondenheid' |

| Beschrijving | Bakeliet - elektrische installatie |
| Opmerking | Betreft alle bakelieten schakelmateriaal + verdeeldozen in het pand. |

Zorgvuldig beheren

- Zorg voor een veilig beheer. Vermijd het beschadigen van het asbestmateriaal. Controleer de toestand jaarlijks op wijzigingen.

- Eenvoudige handelingen: mag via doe-het-zelf of door werknemer(s) met opleidingsattest eenvoudige handelingen  
De bakelieten omkasting kan zonder deze te breken, verwijderd / losgeschroeft worden.

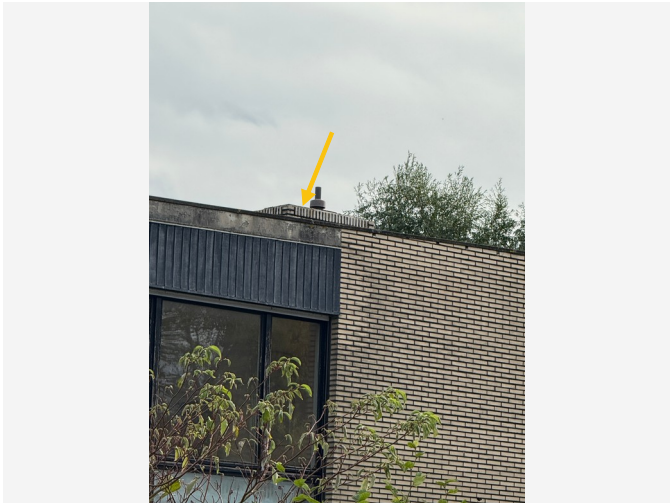
Situeringsfoto

**Reden:** Het te onderzoeken materiaal situeert zich hoger dan 3,50 m te rekenen vanaf een veilige ondergrond

**Uitleg van de asbestdeskundige:** Door de hoogte en de binnenaafwerking kon de binnenkant van de schouw niet worden geïnspecteerd.

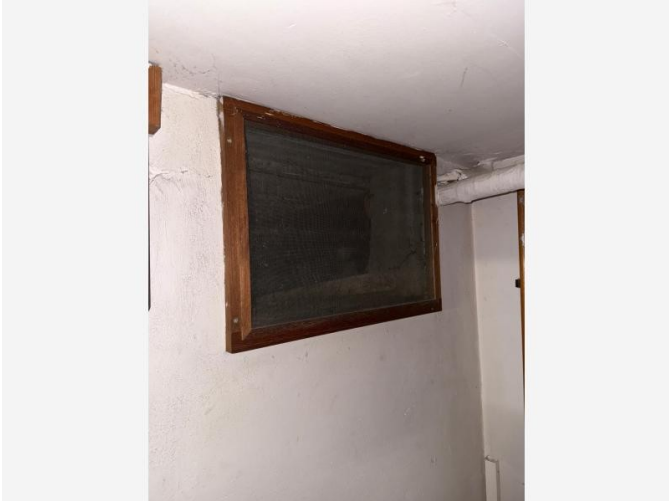
*Situeringsfoto*

**Reden:** Het onderzoek kan niet uitgevoerd worden binnen de bepalingen van de Welzijnswet

**Uitleg van de asbestdeskundige:** Lage ruimte, lager dan 1,5m. Deze valt buiten de inspaningsverplichting. Deze werd niet geïnspecteerd.

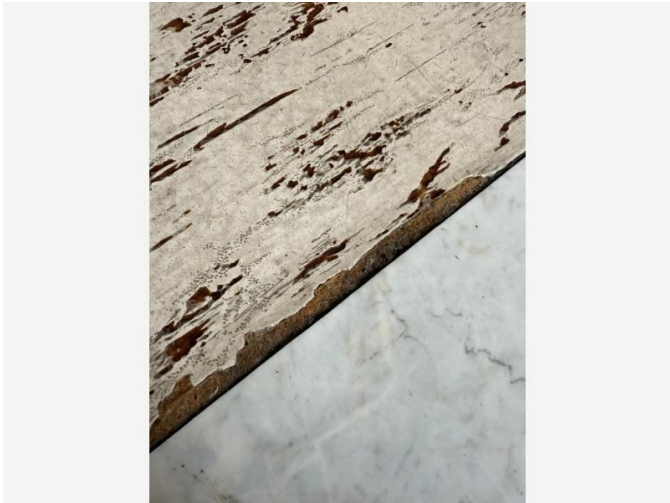
*Vrije foto*

Niet asbestverdacht.

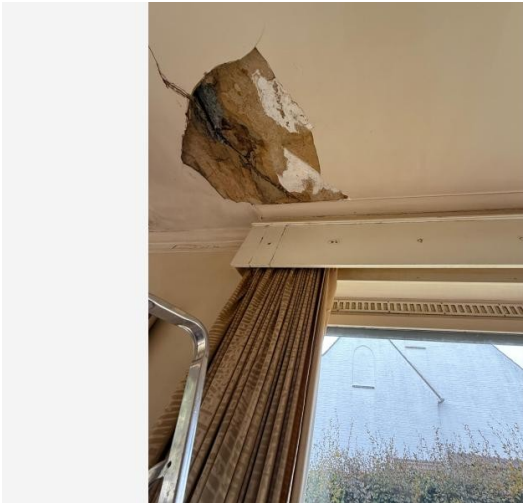
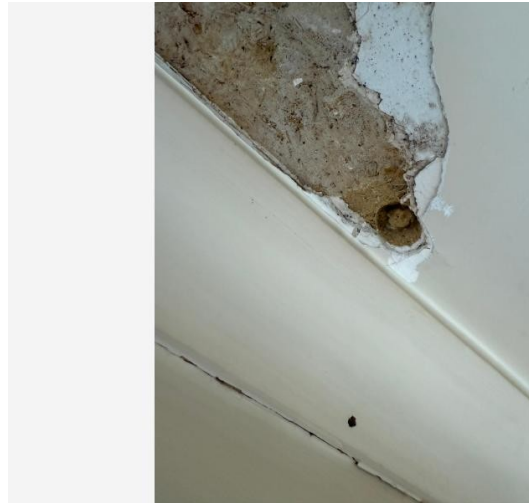
## Fiche 7: Pleisterwerk plafonds

Geen asbest

| # | Type | Referentie | Resultaat |
|---|---|---|---|
| 7.1 | Mengmonster | 02 | Geen asbest |

| Opmerking | Alle plafonds zijn bepleisterd. Deze oppervlakte, volumes en gewichten zijn niet gemeten, maar geschat op basis van een benadering van het aanwezig pleisterwerk in alle plafonds ( de opgegeven hoeveelheden mogen niet gebruikt worden als maatstaf van heffing). |

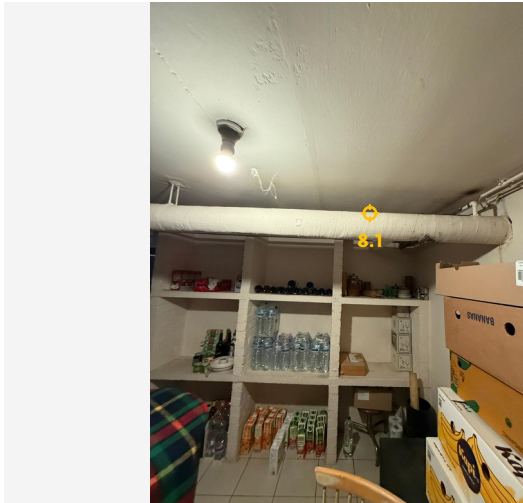
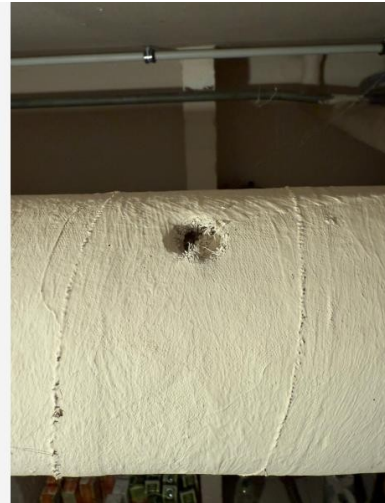
## Fiche 8: Leidingisolatie

Geen asbest

| # | Type | Referentie | Resultaat |
|---|---|---|---|
| 8.1 | Mengmonster | 04 rechte stukken | Geen asbest |
| 8.2 | Mengmonster | 05 bochten | Geen asbest |

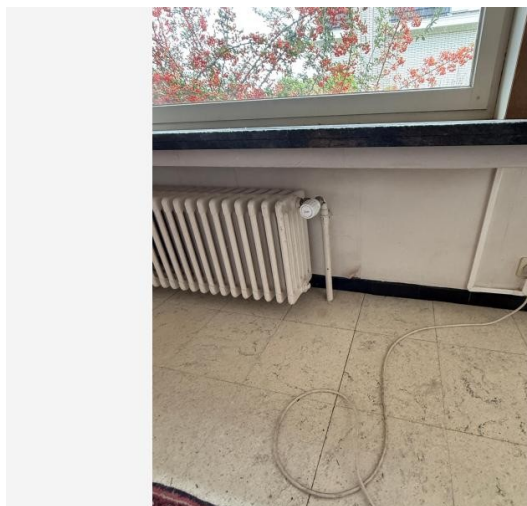
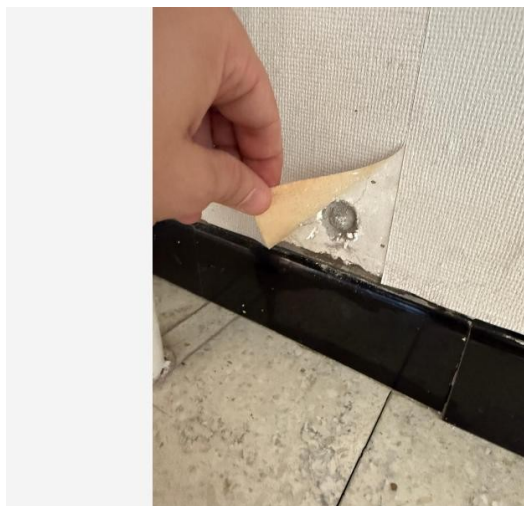
## Fiche 9: Pleisterwerk wanden

Geen asbest

| # | Type | Referentie | Resultaat |
|---|---|---|---|
| 9.1 | Mengmonster | 01 | Geen asbest |

| Opmerking | Alle wanden zijn bepleisterd. Deze oppervlakte, volumes en gewichten zijn niet gemeten, maar geschat op basis van een benadering van het aanwezig pleisterwerk in alle plafonds ( de opgegeven hoeveelheden mogen niet gebruikt worden als maatstaf van heffing). |

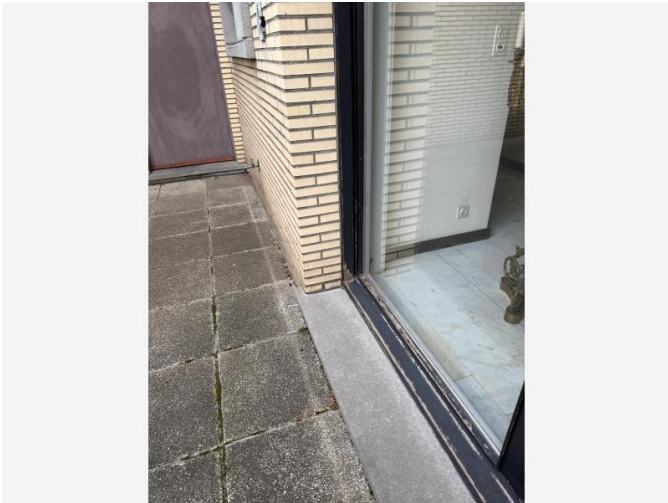
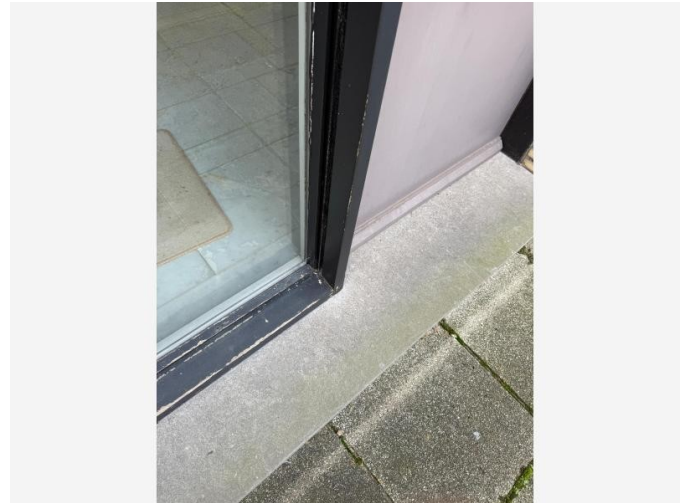
Geen asbest

| # | Type | Referentie | Resultaat |
|---|---|---|---|
| 10.1 | Puntmonster | 03 | Geen asbest |

| Beschrijving | Mastiek buitenschrijnwerk |
