# Asbestinventarisatietest

Ommegangstraat 23, 8550 Zwevegem

Attestnummer : 20260408-000155.000

Uitgegeven op : 08.04.2026

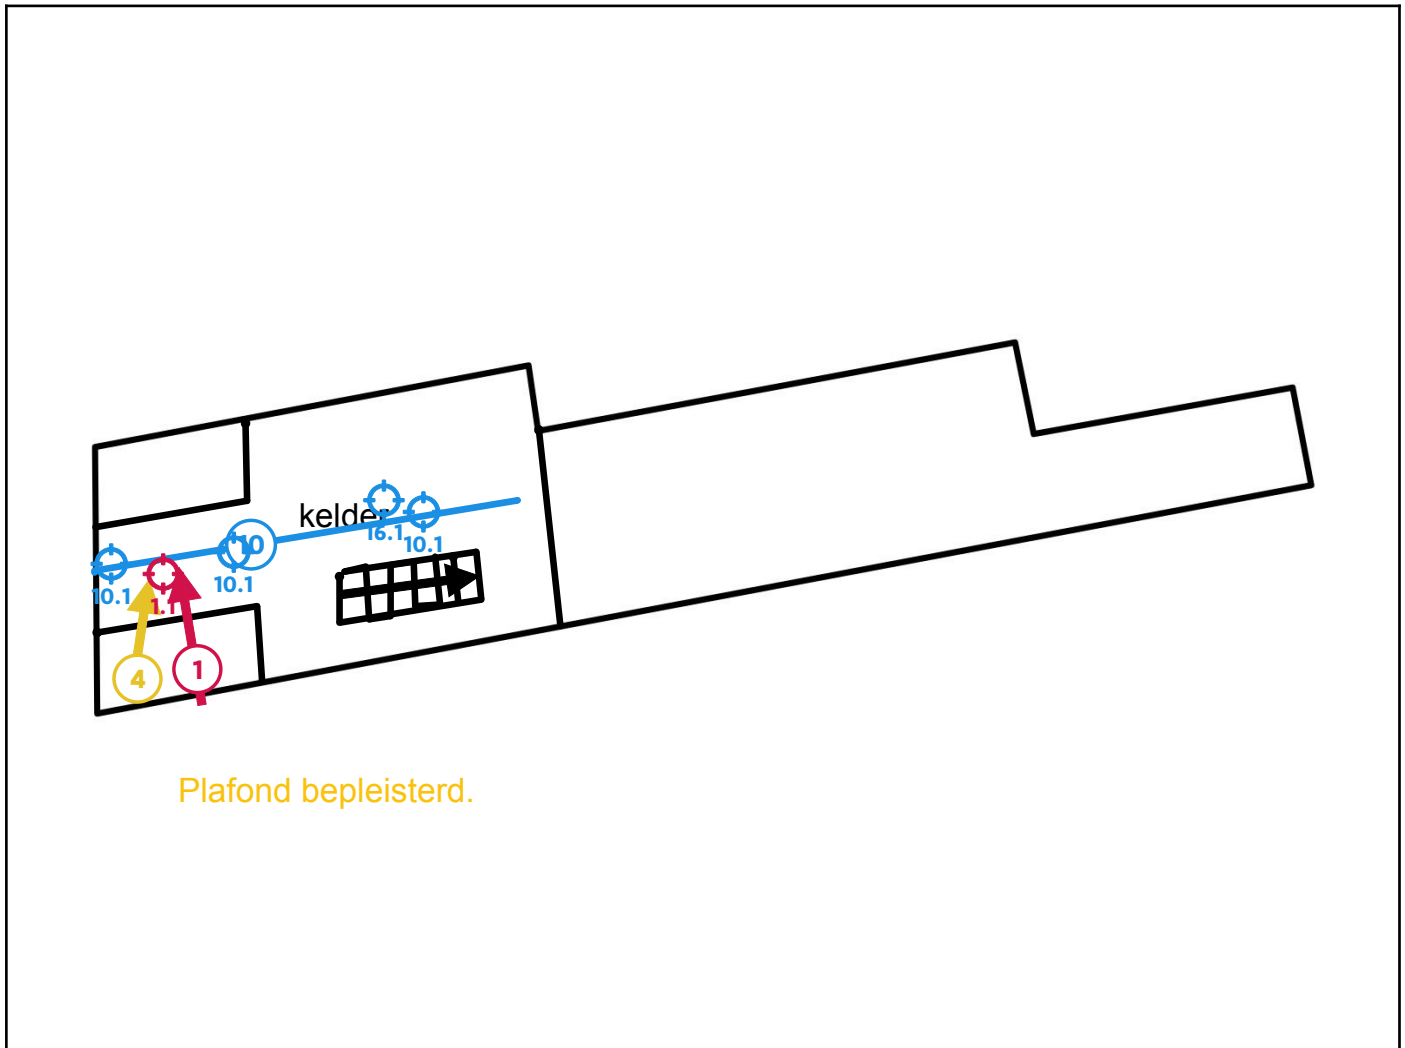
# Plan 1.1: Kelder

Beschrijving	Type	Actie
1. Koord - textiel dichting	Asbestmateriaal	Dringend verwijderen
1.1 Code: 09	Puntmonster	-
4. pakking flens	Asbestmateriaal	Zorgvuldig beheren
10. Leidingisolatie (niet asbesthoudend)	Geen asbest	-
10.1 Code: 08 rechte stukken	Mengmonster	-
16. Pleisterwerk plafonds	Geen asbest	-
16.1 Code: 02	Mengmonster	-

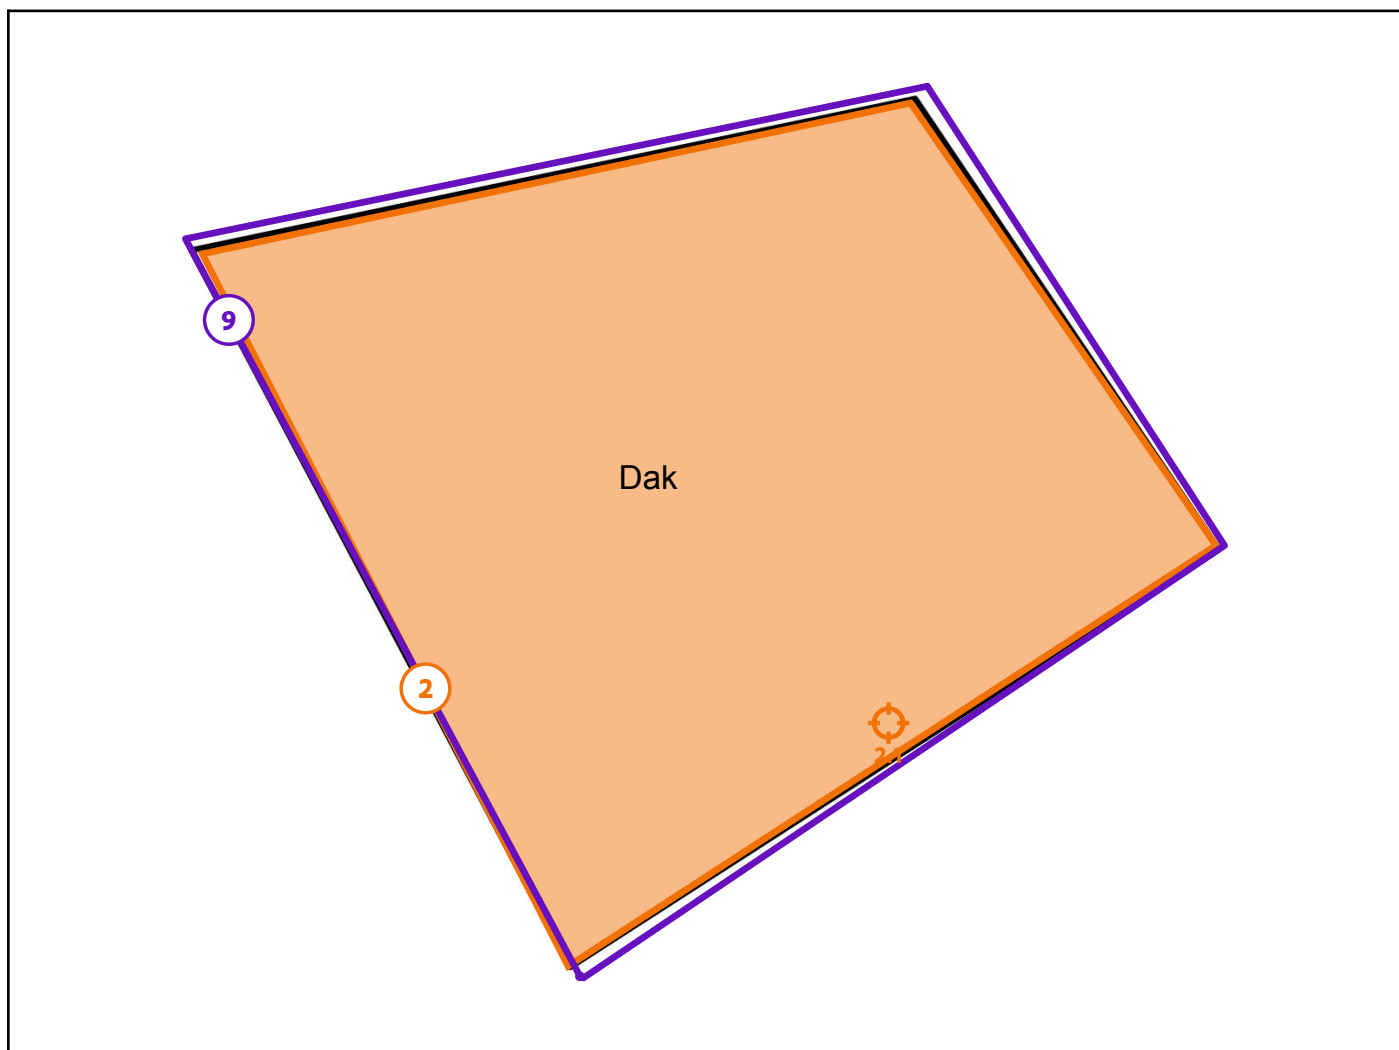
## Plan 2.2: Bijgebouw plan

Beschrijving	Type	Actie
2. Roofing plat dak monstername asbesthoudend	Asbestmateriaal	<a href="#">Verwijderen</a>
2.1 Code: 04	Puntmonster	-
9. Niet verdachte dekstenen (beton)	Advies	-

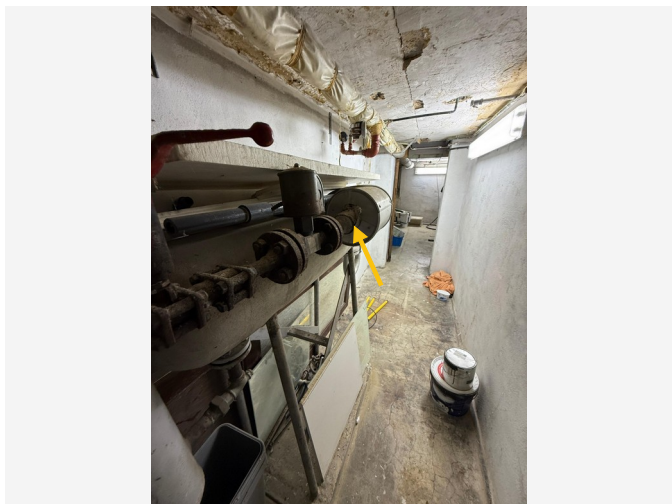
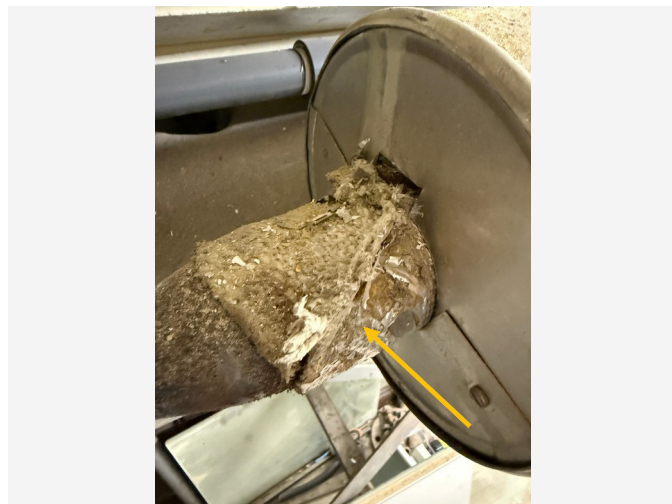
Het asbestmateriaal valt onder de mijlpaal van 2034.

**Dringend verwijderen**

Eindbeoordeling materiaalrisico	Hoog materiaalrisico en/of hoge kans op vezelvrijgave
---------------------------------	---

Gebondenheid	Categorie 3: niet-hechtgebonden met weinig of geen matrix
Asbestsoort (vezeltype)	Alleen chrysotiel aanwezig
Asbestconcentratie	Hoog ( $\geq 50\%$ )
Afschermingsgraad van het gehele materiaal	Geheel of deels vrij aan de binnenlucht, maar geen contact met binnenluchtstromen
Toestand van het materiaal	Matig beschadigd, matig verweerd

#	Type	Referentie	Resultaat
1.1	Puntmonster	09	Chrysotiel

Beschrijving	Koord - textiel dichting
Omgeving	Binnen
Primaire drager	HVAC infrastructuur en uitrusting
Asbestmateriaal	Koord, lint, band, strip
Bindmiddel van asbestmateriaal	Weinig of geen bindmiddel (textiel, bevolking, ...)
Gebondenheid op basis van bindmiddel	Niet-hechtgebonden
Hoeveelheid (lengte - omtrek - aantal)	<ul style="list-style-type: none"><li>• 0,10 m - 2,00 cm - 1 stuk</li></ul>
Totale oppervlakte	0,002 m <sup>2</sup>
Eenvoudig bereikbaar	Ja
Bevestigingswijze	<ul style="list-style-type: none"><li>• Geklemd</li></ul>
Identificatiemethode	Een monstername door de asbestdeskundige met laboanalyse door een asbestlabo.
Destructieve handeling voor identificatie	Nee

- Zorg voor een veilig beheer. Vermijd het beschadigen van het asbestmateriaal. Controleer de toestand jaarlijks op wijzigingen.

- Eenvoudige handelingen: mag via doe-het-zelf of door werknemer(s) met opleidingsattest eenvoudige handelingen  
Het koord mag als uitzondering op de regel van de losgebonden toepassingen volgens eenvoudige handelingen verwijderd worden. Draag hiervoor de gepaste beschermingsmiddelen. Meer info op onderstaande link: <https://ovam.vlaanderen.be/wie-mag-wat-verwijderen>. Verwijder de kachel in z'n geheel.

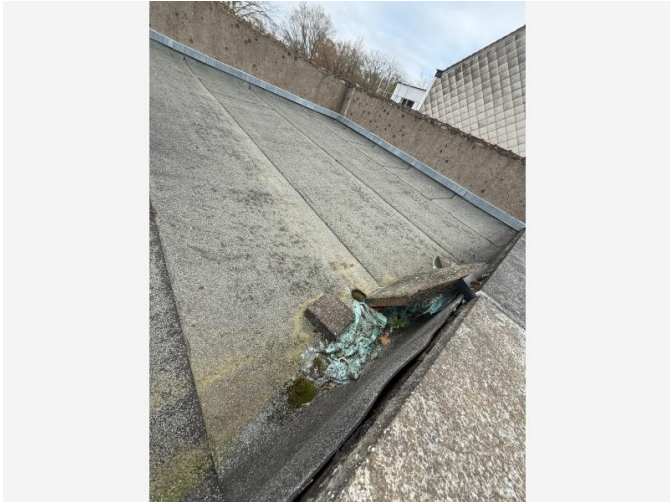
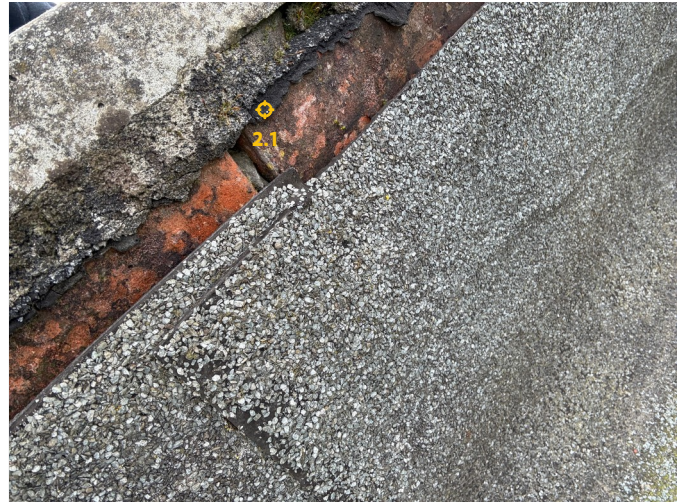
## Fiche 2: Roofing plat dak monstername asbesthoudend

Het asbestmateriaal valt onder de mijlpaal van 2040.

**Verwijderen**

Eindbeoordeling materiaalrisico	Verhoogd materiaalrisico en/of verhoogde kans op vezelvrijgave
---------------------------------	--

Gebondenheid	Categorie 1: hechtgebonden in oorsprong
Asbestsoort (vezeltype)	Alleen chrysotiel aanwezig
Asbestconcentratie	Laag (< 50%)
Afschermingsgraad van het gehele materiaal	Geheel of deels vrij aan de buitenlucht, maar geen contact met binnenlucht
Toestand van het materiaal	Matig beschadigd, matig verweerd

#	Type	Referentie	Resultaat
2.1	Puntmonster	04	Chrysotiel

<b>Beschrijving</b>	Roofing plat dak monstername asbesthoudend
<b>Omgeving</b>	Buiten
<b>Primaire drager</b>	Plat dak
<b>Asbestmateriaal</b>	Dak- en gevelbekleding - Roofing
<b>Bindmiddel van asbestmateriaal</b>	Bitumen (roofing, teer, asfalt)
<b>Gebondenheid op basis van bindmiddel</b>	Hecht
<b>Hoeveelheid (oppervlakte - aantal)</b>	<ul style="list-style-type: none"><li>• 30,00 m<sup>2</sup> - 1 stuk</li></ul>
<b>Totale oppervlakte</b>	30,00 m <sup>2</sup>
<b>Eenvoudig bereikbaar</b>	Ja
<b>Bevestigingswijze</b>	<ul style="list-style-type: none"><li>• Verlijmd, ingegoten, versmeerd</li></ul>
<b>Identificatiemethode</b>	Een monstername door de asbestdeskundige met laboanalyse door een asbestlabo.
<b>Destructieve handeling voor identificatie</b>	Nee

- Zorg voor een veilig beheer. Vermijd het beschadigen van het asbestmateriaal. Controleer de toestand jaarlijks op wijzigingen.
- Hemelwater dat afspoelt van asbestcement daken of gevels kan asbestdeeltjes bevatten. Gebruik het enkel voor gesloten circuits (bv. spoelen toiletten). Reinig na het vervangen van het dak of de gevel de dakgoten en regenwaterput of -ton om asbesthoudend sediment of slib te verwijderen

- Eenvoudige handelingen: enkel door erkend asbestverwijderaar  
Een erkend asbestverwijderaar zal beslissen over de effectieve verwijderingsmethodiek.

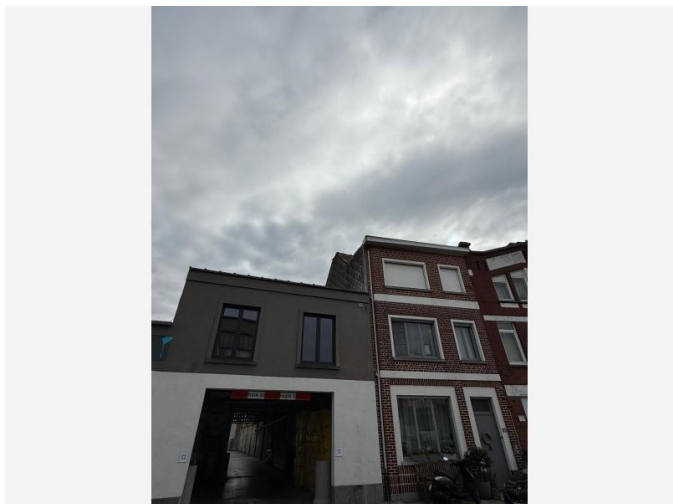
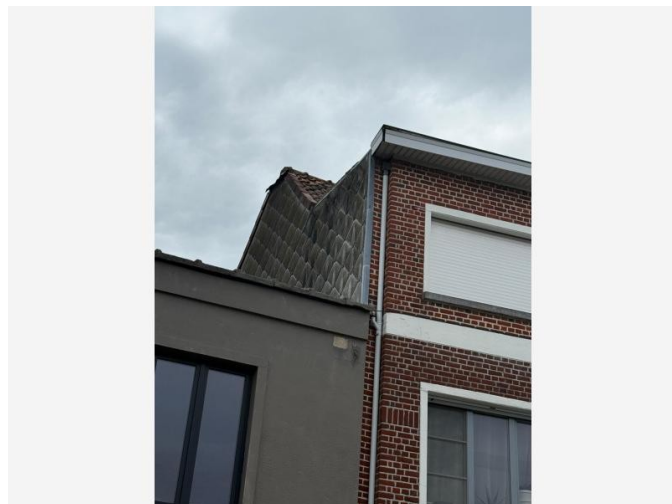
Het asbestmateriaal valt onder de mijlpaal van 2034.

Verwijderen

Eindbeoordeling materiaalrisico	Laag materiaalrisico en/of verlaagde kans op vezelvrijgave
---------------------------------	--

Gebondenheid	Categorie 1: hechtgebonden in oorsprong
Asbestsoort (vezeltype)	Crocidoliet aanwezig
Asbestconcentratie	Laag (< 50%)
Afschermingsgraad van het gehele materiaal	Geheel of deels vrij aan de buitenlucht, maar geen contact met binnenlucht
Toestand van het materiaal	Licht beschadigd, licht verweerd. Intacte calciumsilicaatplaat of materiaal met categorie 3-gebondenheid

<b>Beschrijving</b>	Leien zijgevel (hoogte)
<b>Omgeving</b>	Buiten
<b>Primaire drager</b>	Wand buitenschil
<b>Asbestmateriaal</b>	Dak- en gevelbekleding - Lei, shingle
<b>Bindmiddel van asbestmateriaal</b>	Cement
<b>Gebondenheid op basis van bindmiddel</b>	Hecht
<b>Hoeveelheid (oppervlakte - aantal)</b>	<ul style="list-style-type: none"><li>• 40,00 m<sup>2</sup> - 1 stuk</li></ul>
<b>Totale oppervlakte</b>	40,00 m <sup>2</sup>
<b>Eenvoudig bereikbaar</b>	Ja
<b>Bevestigingswijze</b>	<ul style="list-style-type: none"><li>• Genageld, geniet</li></ul>
<b>Identificatiemethode</b>	<p>De asbestdeskundige beoordeelt het materiaal als asbestverdacht en dus asbesthoudend, en dit zonder monstername.</p> <p>Motivatie: Er is een onderzoeksbeperking die monstername verhindert; De ruimte of het materiaal bevindt zich hoger dan 3,5 meter vanaf een vaste ondergrond.</p>
<b>Destructieve handeling voor identificatie</b>	Nee

- Zorg voor een veilig beheer. Vermijd het beschadigen van het asbestmateriaal. Controleer de toestand jaarlijks op wijzigingen.

- Eenvoudige handelingen: mag via doe-het-zelf of door werknemer(s) met opleidingsattest eenvoudige handelingen  
De leien kunnen zonder deze te beschadigen verwijderd worden wanneer er zich ooit dakwerken plaatsvinden. Draag de gepaste PBM's.

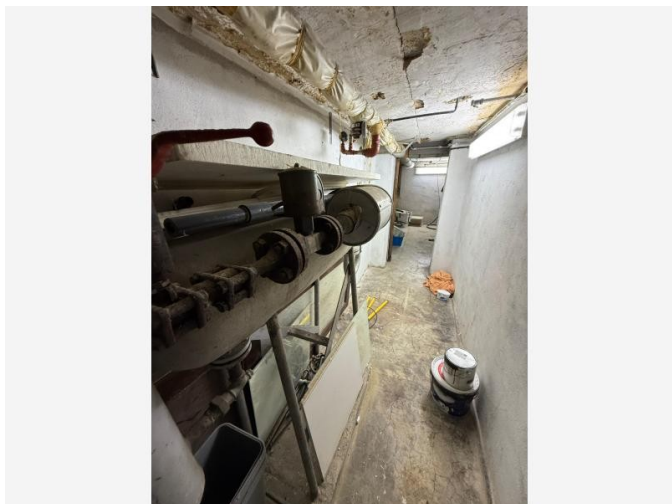
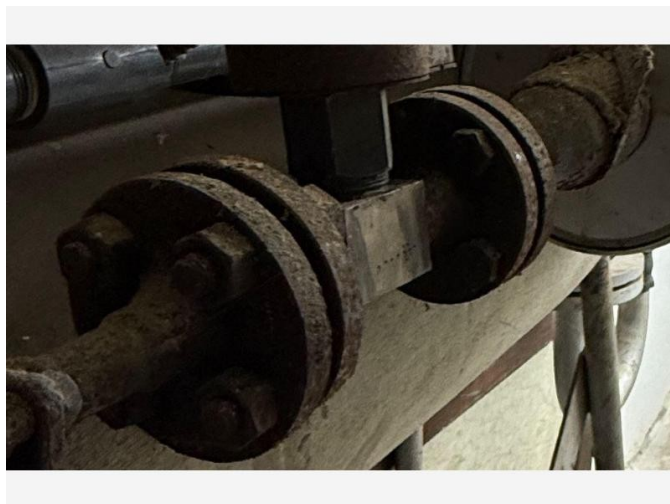
Het asbestmateriaal valt onder de mijlpaal van 2040.

Zorgvuldig beheren

Eindbeoordeling materiaalrisico	Zeer laag materiaalrisico en/of zeer lage kans op vezelvrijgave
---------------------------------	---

Gebondenheid	Categorie 1: hechtgebonden in oorsprong
Asbestsoort (vezeltype)	Alleen chrysotiel aanwezig
Asbestconcentratie	Laag (< 50%)
Afschermingsgraad van het gehele materiaal	Alleen randen, niet afgeschermd, maar geen contact met binnenluchtstromen
Toestand van het materiaal	Licht beschadigd, licht verweerd. Intacte calciumsilicaatplaat of materiaal met categorie 3-gebondenheid

Beschrijving	pakking flens
Omgeving	Binnen
Primaire drager	HVAC infrastructuur en uitrusting
Asbestmateriaal	Frictiemateriaal (remvoering, remschoen, koppeling, ...)
Bindmiddel van asbestmateriaal	Kunststof of -hars
Gebondenheid op basis van bindmiddel	Hecht
Hoeveelheid (gewicht - aantal)	<ul style="list-style-type: none"><li>• 1,00 kg - 2 stuks</li></ul>
Totaal gewicht	2,00 kg
Eenvoudig bereikbaar	Ja
Bevestigingswijze	<ul style="list-style-type: none"><li>• Geklemd</li></ul>
Identificatiemethode	<p>De asbestdeskundige beoordeelt het materiaal als asbestverdacht en dus asbesthoudend, en dit zonder monstername.</p> <p>Motivatie: De monstername brengt andere schade aan dan schade die inherent is aan de monstername.</p>
Destructieve handeling voor identificatie	Nee
Opmerking	Verder onderzoek nodig bij eventuele werkzaamheden in te toekomst.

- Zorg voor een veilig beheer. Vermijd het beschadigen van het asbestmateriaal. Controleer de toestand jaarlijks op wijzigingen.
- Voer bijkomende staalname(s) uit.

- Eenvoudige handelingen: enkel door erkend asbestverwijderaar  
Neem eerst extra analyses van het materiaal. Draag hiervoor de gepaste beschermingsmiddelen. Meer info op onderstaande link: <https://ovam.vlaanderen.be/wie-mag-wat-verwijderen>

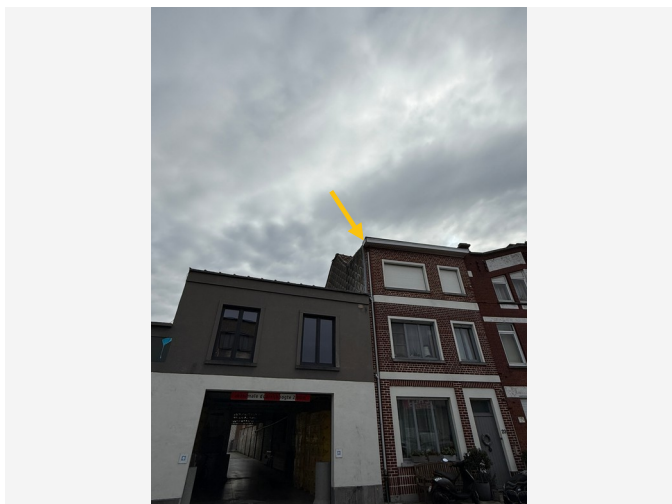
#### Tijdelijke beperking

**Reden:** Het te onderzoeken materiaal situeert zich hoger dan 3,50 m te rekenen vanaf een veilige ondergrond

**Uitleg van de asbestdeskundige:** Door de hoogte valt het dak buiten het verplicht te onderzoeken inspectiegebied volgens het inspectieprotocol. Het dak kon enkel vanop afstand worden geïnspecteerd.

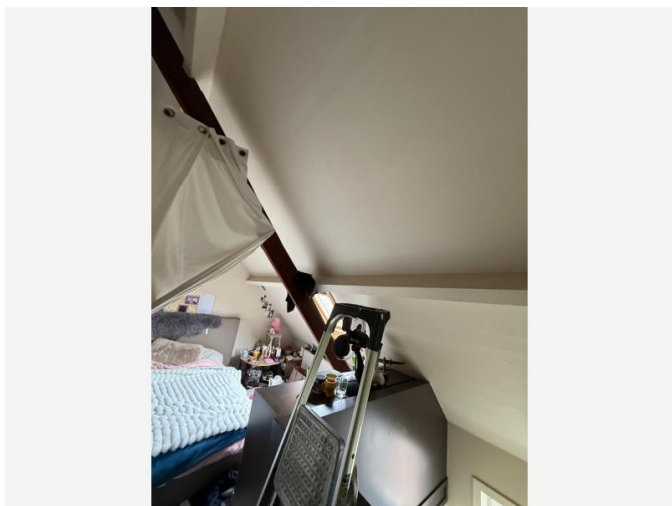
#### Permanente beperking

**Reden:** Het te onderzoeken materiaal situeert zich hoger dan 3,50 m te rekenen vanaf een veilige ondergrond

**Uitleg van de asbestdeskundige:** Door de hoogte en de binnenaafwerking kon het onderdak niet volledig worden vastgesteld.

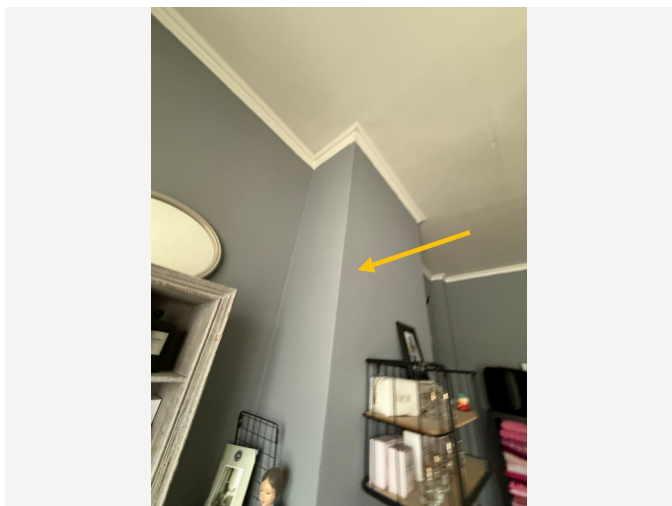
#### Tijdelijke beperking

**Reden:** Het te onderzoeken materiaal situeert zich hoger dan 3,50 m te rekenen vanaf een veilige ondergrond

**Uitleg van de asbestdeskundige:** Door de hoogte en de binnenaafwerking kon de binnenkant van de schouw niet worden geïnspecteerd.

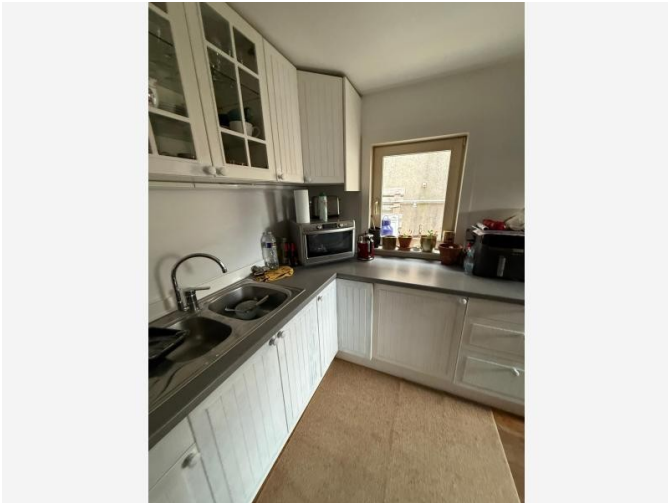
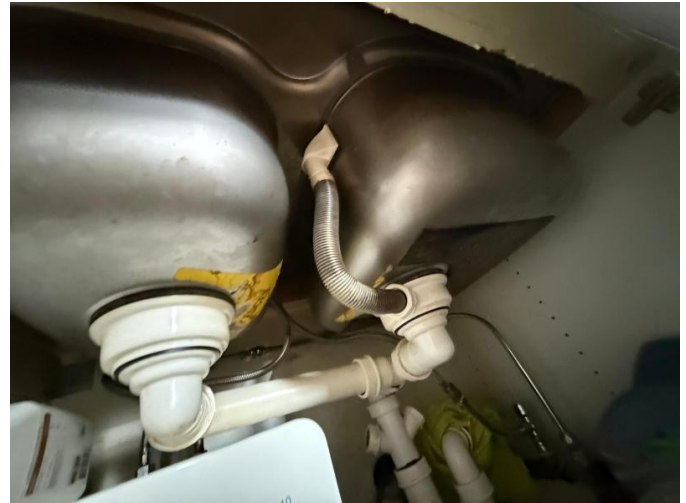
Niet asbestverdacht.

<b>Basis voor advies</b>	De asbestdeskundige beoordeelt het materiaal als asbesthoudend op basis van een beoordeling met het blote oog.
--------------------------	--

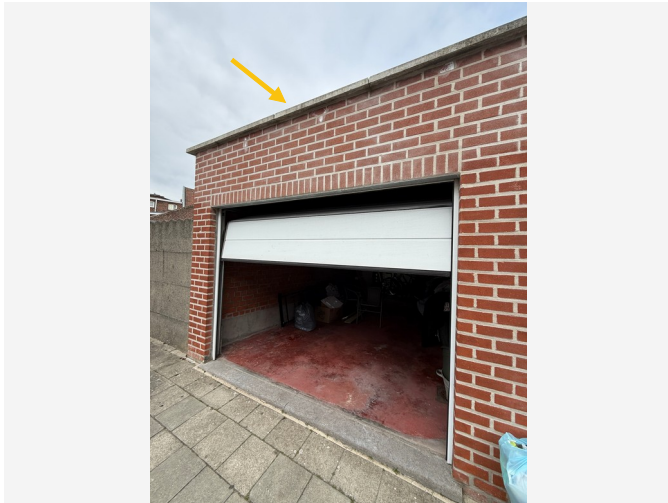
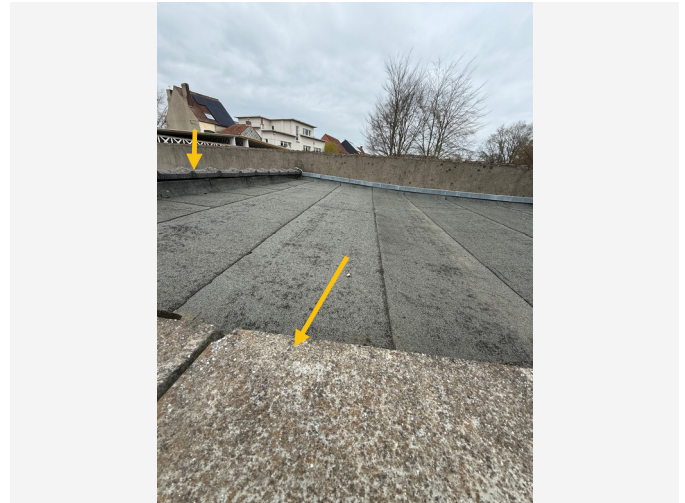
Niet asbesthoudend.

Basis voor advies	De asbestdeskundige beoordeelt het materiaal als niet-asbestverdacht.
-------------------	---

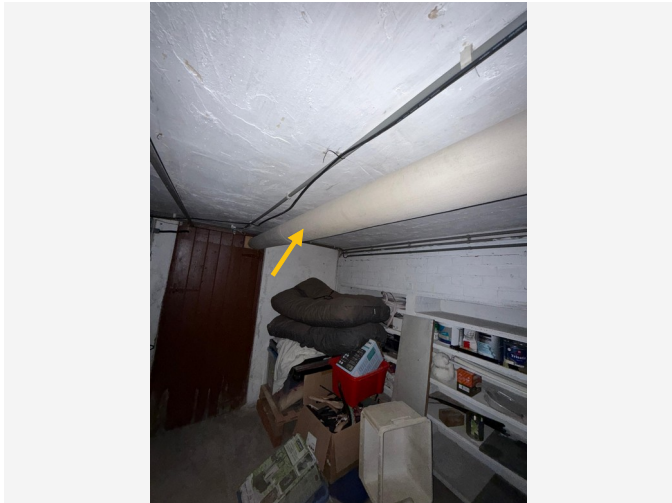
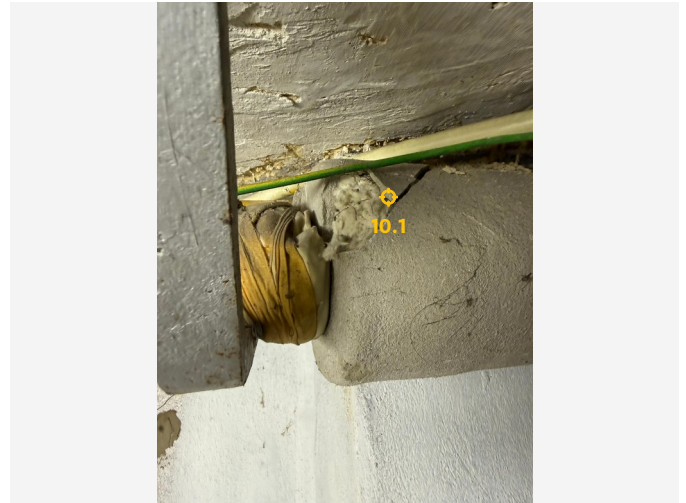
Geen asbest

#	Type	Referentie	Resultaat
10.1	Mengmonster	08 rechte stukken	Geen asbest

<b>Beschrijving</b>	Leidingisolatie (niet asbesthoudend)
<b>Omgeving</b>	Binnen
<b>Primaire drager</b>	HVAC infrastructuur en uitrusting
<b>Bindmiddel van materiaal</b>	Cement
<b>Gebondenheid op basis van bindmiddel</b>	Hecht
<b>Hoeveelheid (lengte - omtrek - dikte - aantal)</b>	<ul style="list-style-type: none"><li>• 5,00 m - 30,00 cm - 5,00 cm - 1 stuk</li></ul>
<b>Totaal volume</b>	0,075 m <sup>3</sup>
<b>Identificatiemethode</b>	Een monstername door de asbestdeskundige met laboanalyse door een asbestlabo.
<b>Destructieve handeling voor identificatie</b>	Nee

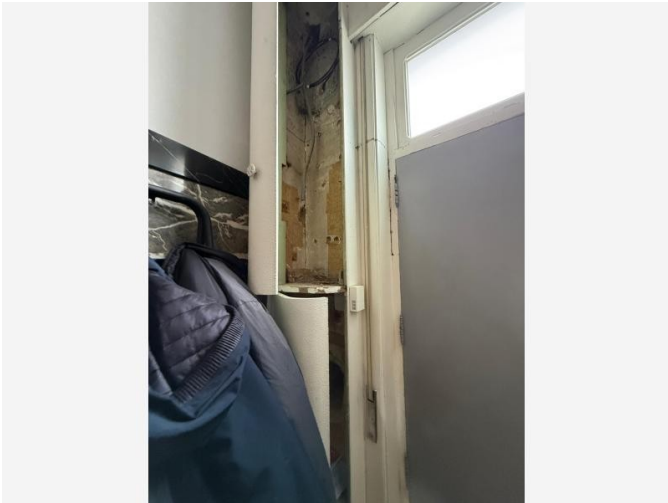
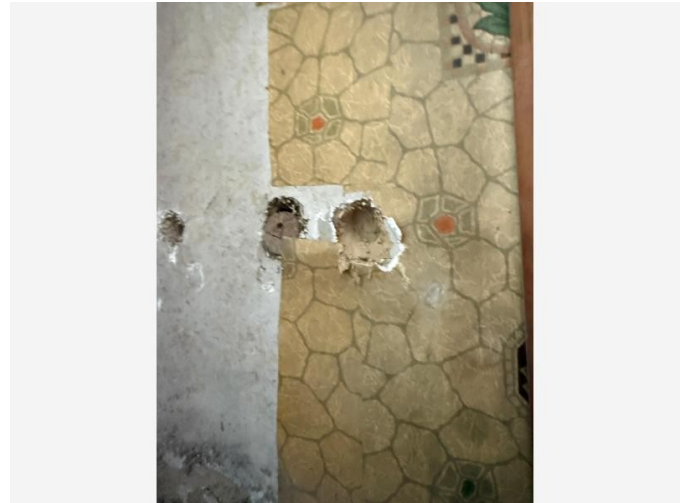
Geen asbest

#	Type	Referentie	Resultaat
11.1	Mengmonster	01	Geen asbest

<b>Beschrijving</b>	Pleisterwerk wanden
<b>Omgeving</b>	Binnen
<b>Primaire drager</b>	Binnenwand
<b>Bindmiddel van materiaal</b>	Gips - kalk
<b>Gebondenheid op basis van bindmiddel</b>	Niet-hechtgebonden
<b>Hoeveelheid (oppervlakte - dikte - aantal)</b>	• 240,00 m <sup>2</sup> - 1,00 cm - 1 stuk
<b>Totaal volume</b>	2,40 m <sup>3</sup>
<b>Identificatiemethode</b>	Een monstername door de asbestdeskundige met laboanalyse door een asbestlabo.
<b>Destructieve handeling voor identificatie</b>	Nee
<b>Opmerking</b>	Alle wanden zijn bepleisterd. Deze oppervlakte, volumes en gewichten zijn niet gemeten, maar geschat op basis van een benadering van het aanwezig pleisterwerk in alle plafonds ( de opgegeven hoeveelheden mogen niet gebruikt worden als maatstaf van heffing).

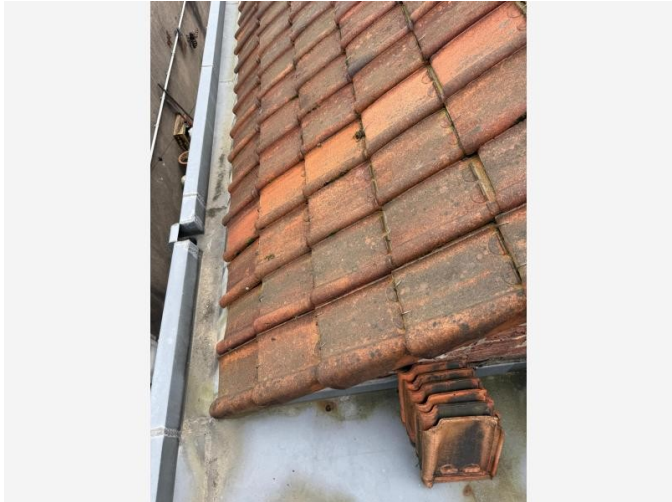
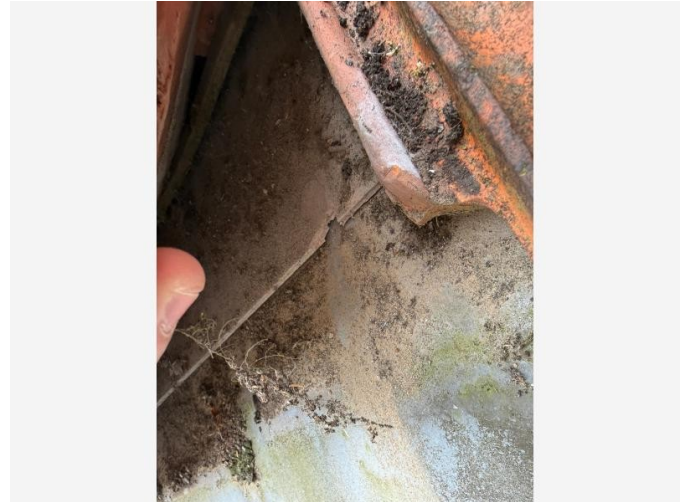
# Fiche 12: Onderdak platen (Menuiserite) staalname geen asbest

Geen asbest

#	Type	Referentie	Resultaat
12.1	Puntmonster	07	Geen asbest

<b>Beschrijving</b>	Onderdak platen (Menuiserite) staalname geen asbest
<b>Omgeving</b>	Binnen
<b>Primaire drager</b>	Schuin dak
<b>Bindmiddel van materiaal</b>	Cement
<b>Gebondenheid op basis van bindmiddel</b>	Hecht
<b>Hoeveelheid (oppervlakte - dikte - aantal)</b>	• 15,00 m <sup>2</sup> - 0,32 cm - 1 stuk
<b>Totaal volume</b>	0,048 m <sup>3</sup>
<b>Identificatiemethode</b>	Een monstername door de asbestdeskundige met laboanalyse door een asbestlabo.
<b>Destructieve handeling voor identificatie</b>	Nee

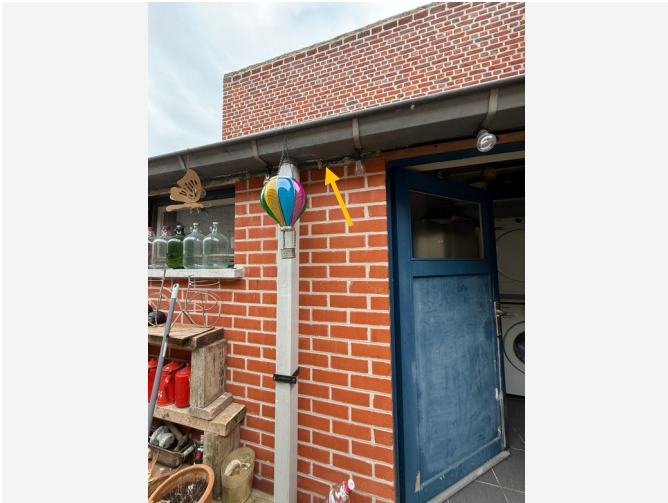
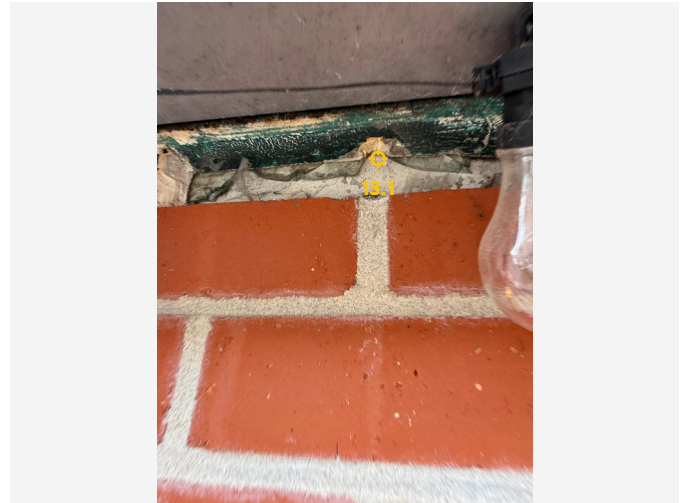
Geen asbest

#	Type	Referentie	Resultaat
13.1	Puntmonster	03	Geen asbest

<b>Beschrijving</b>	Mastiek monster geen asbest
<b>Omgeving</b>	Buiten
<b>Primaire drager</b>	Wandopening verticaal (raam, deur, ...)
<b>Bindmiddel van materiaal</b>	Kitten, mastiek, pasta
<b>Gebondenheid op basis van bindmiddel</b>	Hecht
<b>Hoeveelheid (gewicht - aantal)</b>	<ul style="list-style-type: none"><li>• 20,00 kg - 1 stuk</li></ul>
<b>Totaal gewicht</b>	20,00 kg
<b>Identificatiemethode</b>	Een monstername door de asbestdeskundige met laboanalyse door een asbestlabo.
<b>Destructieve handeling voor identificatie</b>	Nee
<b>Opmerking</b>	Betreft alle niet soepele mastiek.

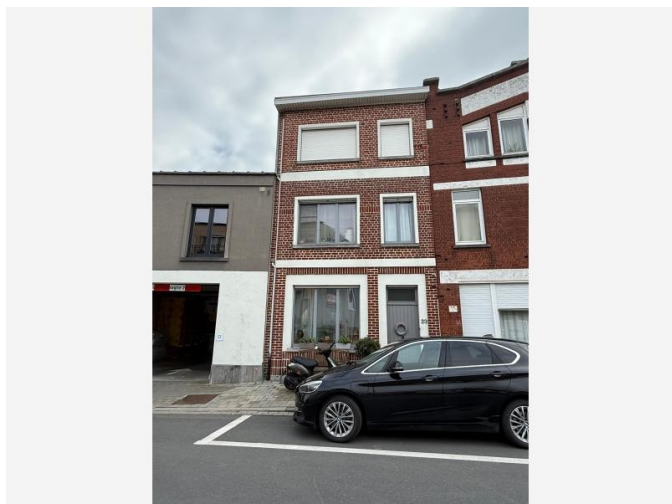
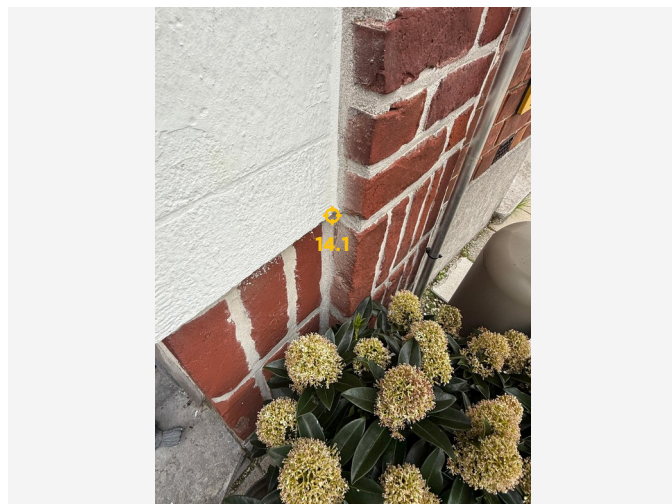
Geen asbest

#	Type	Referentie	Resultaat
14.1	Mengmonster	03.1	Geen asbest

<b>Beschrijving</b>	Crepi
<b>Omgeving</b>	Buiten
<b>Primaire drager</b>	Wand buitenschil
<b>Bindmiddel van materiaal</b>	Gips - kalk
<b>Gebondenheid op basis van bindmiddel</b>	Niet-hechtgebonden
<b>Hoeveelheid (oppervlakte - dikte - aantal)</b>	• 10,00 m <sup>2</sup> - 2,00 cm - 1 stuk
<b>Totaal volume</b>	0,20 m <sup>3</sup>
<b>Identificatiemethode</b>	Een monstername door de asbestdeskundige met laboanalyse door een asbestlabo.
<b>Destructieve handeling voor identificatie</b>	Nee

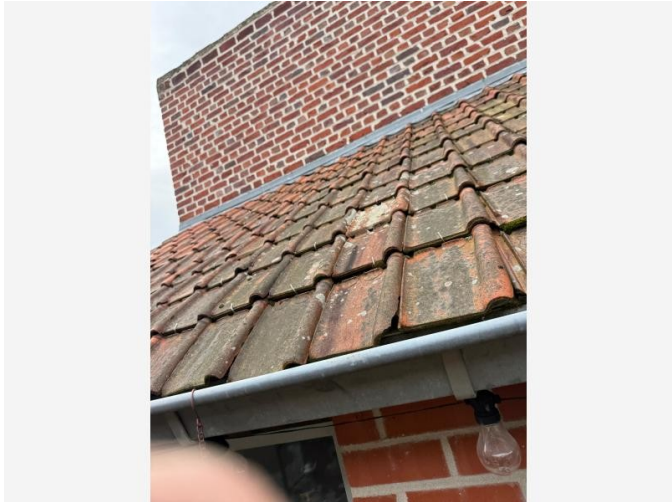
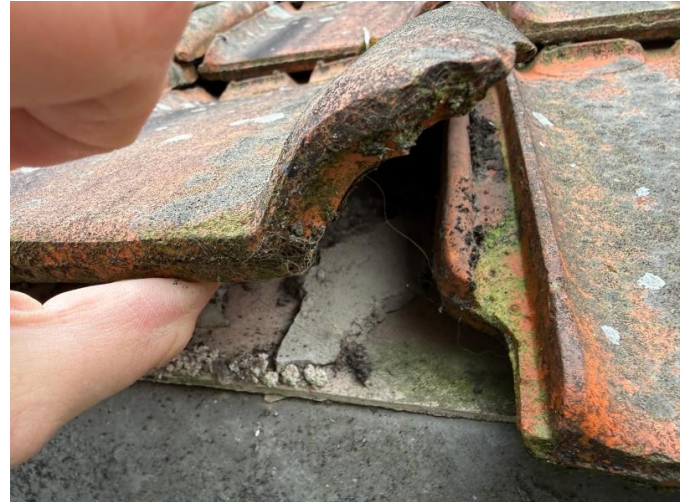
# Fiche 15: Onderdak platen (Menuiserie) staalname geen asbest

Geen asbest

#	Type	Referentie	Resultaat
15.1	Puntmonster	07.1	Geen asbest

<b>Beschrijving</b>	Onderdak platen (Menuiserite) staalname geen asbest
<b>Omgeving</b>	Binnen
<b>Primaire drager</b>	Schuin dak
<b>Bindmiddel van materiaal</b>	Cement
<b>Gebondenheid op basis van bindmiddel</b>	Hecht
<b>Hoeveelheid (oppervlakte - dikte - aantal)</b>	• 15,00 m <sup>2</sup> - 0,32 cm - 1 stuk
<b>Totaal volume</b>	0,048 m <sup>3</sup>
<b>Identificatiemethode</b>	Een monstername door de asbestdeskundige met laboanalyse door een asbestlabo.
<b>Destructieve handeling voor identificatie</b>	Nee

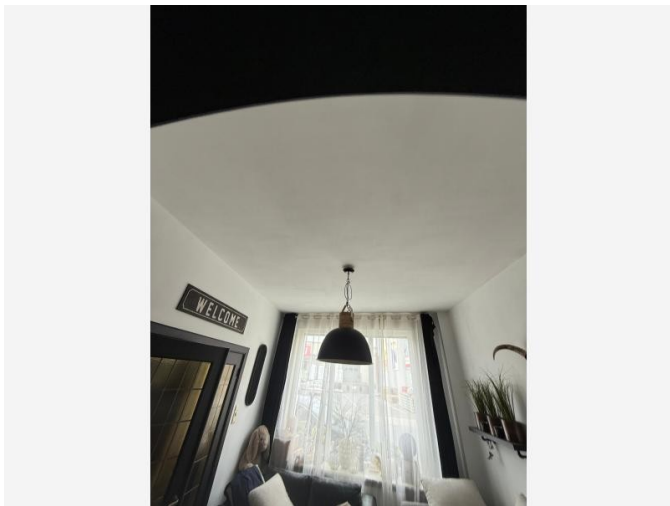
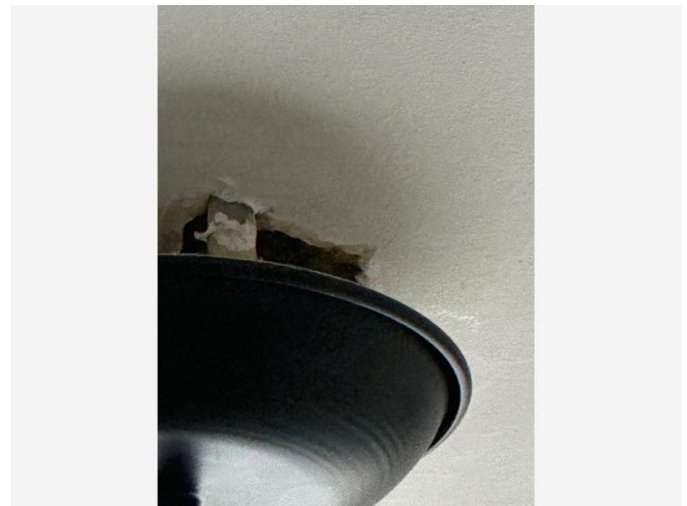
# Fiche 16: Pleisterwerk plafonds

Geen asbest

#	Type	Referentie	Resultaat
16.1	Mengmonster	02	Geen asbest

<b>Beschrijving</b>	Pleisterwerk plafonds
<b>Omgeving</b>	Binnen
<b>Primaire drager</b>	Plafond
<b>Bindmiddel van materiaal</b>	Gips - kalk
<b>Gebondenheid op basis van bindmiddel</b>	Niet-hechtgebonden
<b>Hoeveelheid (oppervlakte - dikte - aantal)</b>	• 70,00 m <sup>2</sup> - 1,00 cm - 1 stuk
<b>Totaal volume</b>	0,70 m <sup>3</sup>
<b>Identificatiemethode</b>	Een monstername door de asbestdeskundige met laboanalyse door een asbestlabo.
<b>Destructieve handeling voor identificatie</b>	Nee
<b>Opmerking</b>	Alle plafonds zijn bepleisterd. Deze oppervlakte, volumes en gewichten zijn niet gemeten, maar geschat op basis van een benadering van het aanwezig pleisterwerk in alle plafonds ( de opgegeven hoeveelheden mogen niet gebruikt worden als maatstaf van heffing).
