# Asbestinventarisatattest

Ellestraat 2A, 8550 Zwevegem

Attestnummer : 20260728-000206.000

Uitgegeven op : 28.07.2026

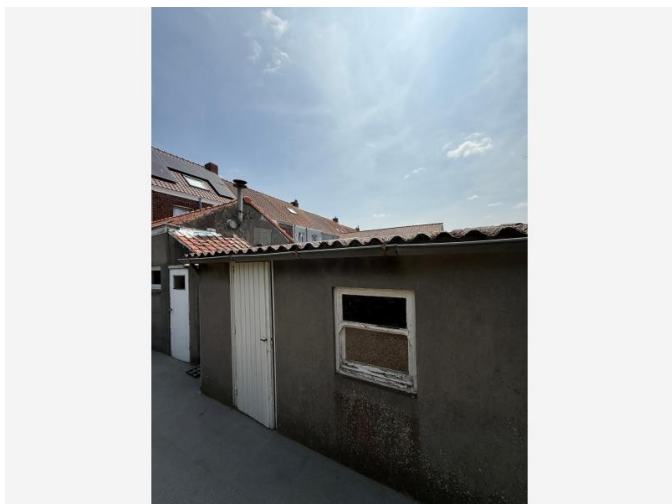
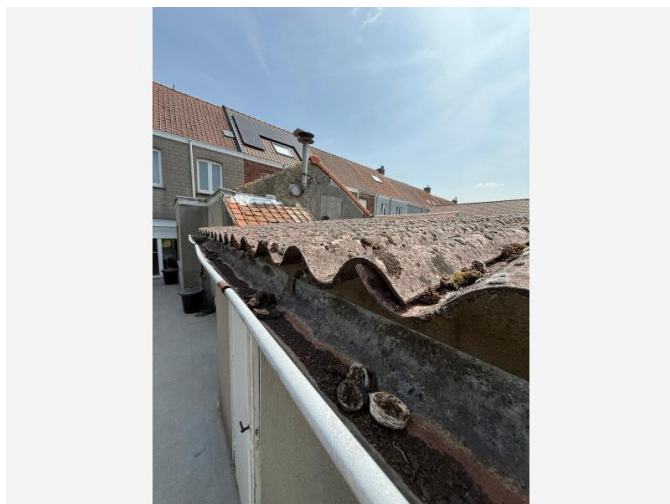
Het asbestmateriaal valt onder de mijlpaal van 2040.

**Dringend verwijderen**

| Beschrijving | Sediment / slib in dakgoot |
| Bron van de resten | Golfplaten |
| Gebondenheid resten | Niet hecht |

- Verwijder het asbestafval.
- Voer bijkomende staalname(s) uit.

- Eenvoudige handelingen: mag via doe-het-zelf of door werknemer(s) met opleidingsattest eenvoudige handelingen  
Draag gepaste veiligheidskledij tijdens de verwijdering. Vermijd stofvorming. Mag via doe het zelf verwijderd worden.

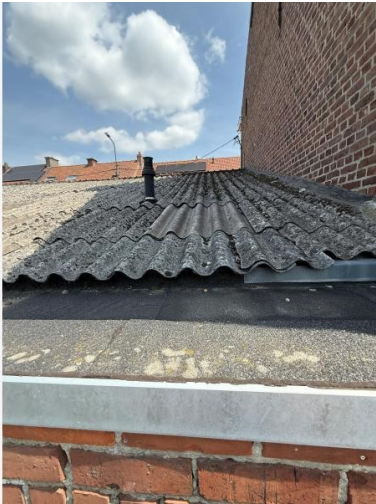
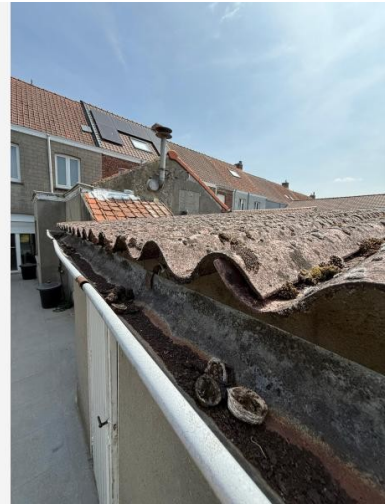
Het asbestmateriaal valt onder de mijlpaal van 2034.

Verwijderen

| Eindbeoordeling materiaalrisico | Verhoogd materiaalrisico en/of verhoogde kans op vezelvrijgave |

| Asbestsoort (vezeltype) | Crocidoliet aanwezig |
| Toestand van het materiaal | Matig beschadigd, matig verweerd |

| Beschrijving | Golfplaten asbesthoudend |

- Zorg voor een veilig beheer. Vermijd het beschadigen van het asbestmateriaal. Controleer de toestand jaarlijks op wijzigingen.
- Hemelwater dat afspoelt van asbestcement daken of gevels kan asbestdeeltjes bevatten. Gebruik het enkel voor gesloten circuits (bv. spoelen toiletten). Reinig na het vervangen van het dak of de gevel de dakgoten en regenwaterput of -ton om asbesthoudend sediment of slib te verwijderen
- Voer bijkomende staalname(s) uit.

- Eenvoudige handelingen: mag via doe-het-zelf of door werknemer(s) met opleidingsattest eenvoudige handelingen  
De platen kunnen tijdens werkzaamheden zonder deze te beschadigen, verwijderd worden. Draag de gepaste PBM's. Dubbelverpakken.

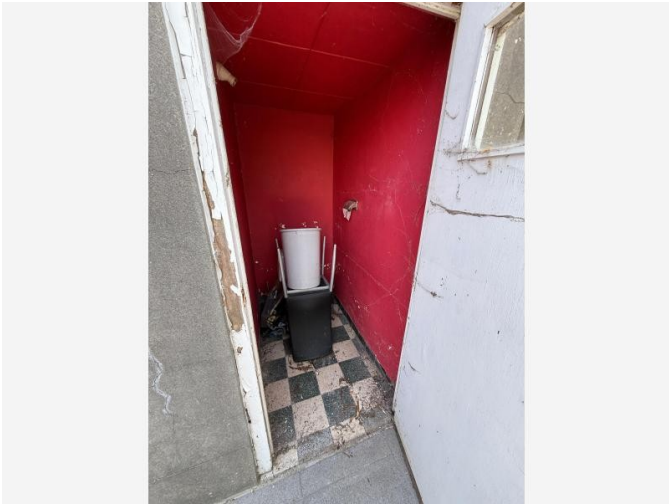
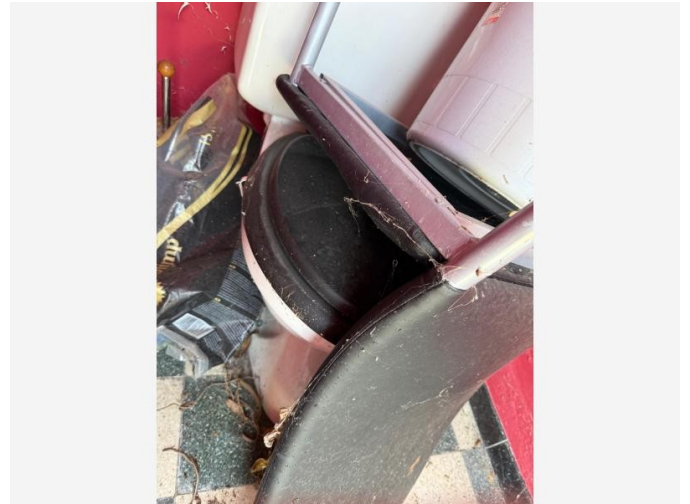
Het asbestmateriaal valt onder de mijlpaal van 2040.

Verwijderen

| Eindbeoordeling materiaalrisico | Verhoogd materiaalrisico en/of verhoogde kans op vezelvrijgave |

| Asbestsoort (vezeltype) | Crocidoliet aanwezig |
| Toestand van het materiaal | Licht beschadigd, licht verweerd. Intacte calciumsilicaatplaat of materiaal met categorie 3-gebondenheid |

| Beschrijving | Bakeliet - WC bril |

- Zorg voor een veilig beheer. Vermijd het beschadigen van het asbestmateriaal. Controleer de toestand jaarlijks op wijzigingen.

- Eenvoudige handelingen: mag via doe-het-zelf of door werknemer(s) met opleidingsattest eenvoudige handelingen  
De bakelieten omkasting kan zonder deze te breken, verwijderd / losgeschroeft worden. Mag via doe het zelf.

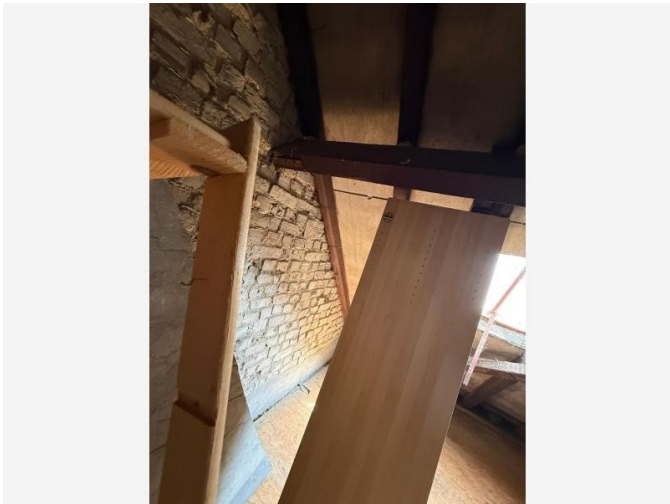
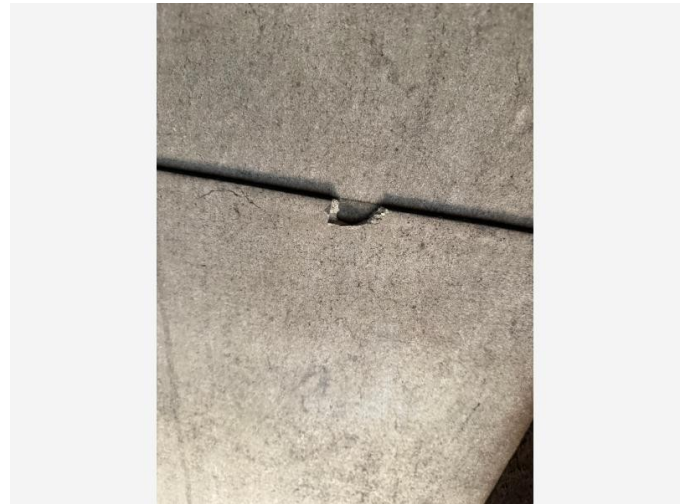
## Fiche 4: Onderdak platen (Menuiserie) staalname asbesthoudend

Het asbestmateriaal valt onder de mijlpaal van 2040.

Zorgvuldig beheren

| Eindbeoordeling materiaalrisico | Laag materiaalrisico en/of verlaagde kans op vezelvrijgave |

| Asbestsoort (vezeltype) | Alleen chrysotiel aanwezig |
| Toestand van het materiaal | Licht beschadigd, licht verweerd. Intacte calciumsilicaatplaat of materiaal met categorie 3-gebondenheid |

| # | Type | Referentie | Resultaat |
|---|---|---|---|
| 4.1 | Puntmonster | 07 | Chrysotiel |

- Zorg voor een veilig beheer en verwijder dit asbestmateriaal wanneer het bij werken eenvoudig bereikbaar wordt. Controleer de toestand jaarlijks op wijzigingen.

- Eenvoudige handelingen: mag via doe-het-zelf of door werknemer(s) met opleidingsattest eenvoudige handelingen  
De platen kunnen tijdens werkzaamheden zonder deze te beschadigen, verwijderd worden. Dit mag via eenvoudige handelingen verwijderd worden. Draag de gepaste PBM's. Raadpleeg volgende link:

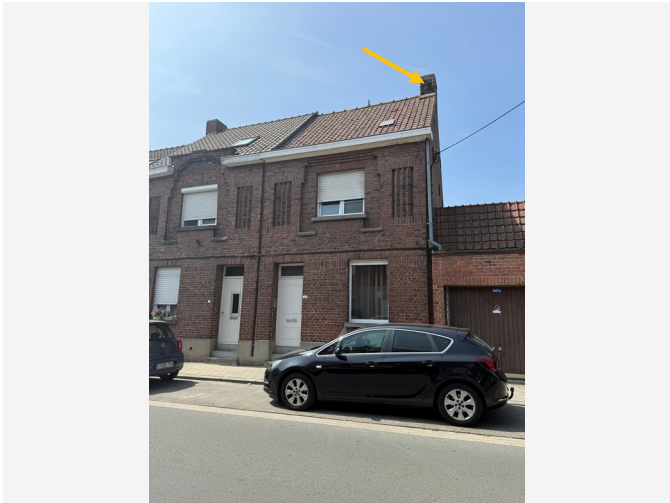
**Reden:** Het te onderzoeken materiaal situeert zich hoger dan 3,50 m te rekenen vanaf een veilige ondergrond

**Uitleg van de asbestdeskundige:** Door de hoogte en de binnenafwerking kon de binnenkant van de schouw niet worden geïnspecteerd.

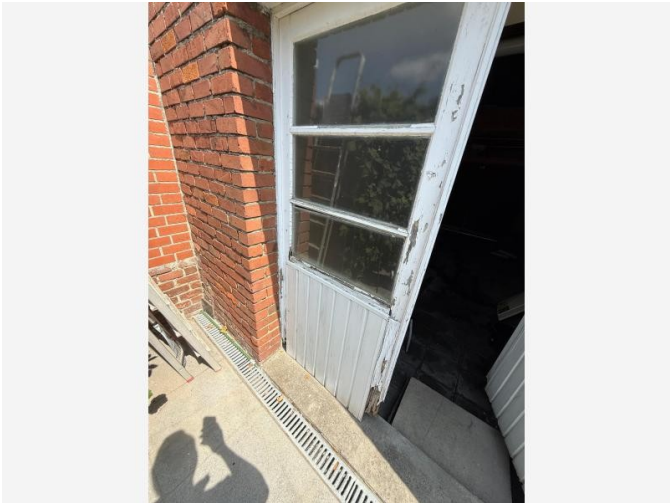
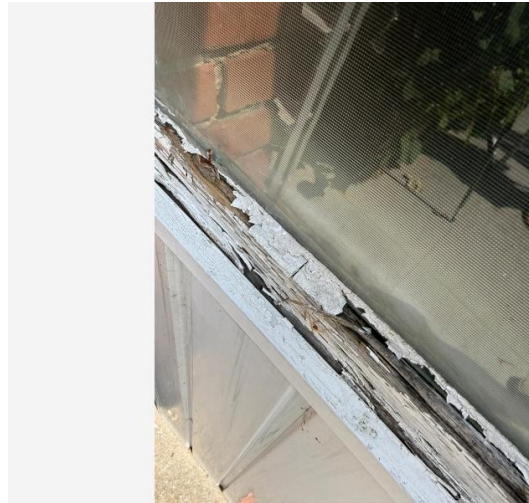
## Fiche 9: Mastiek monster geen asbest

Geen asbest

| # | Type | Referentie | Resultaat |
|---|---|---|---|
| 9.1 | Puntmonster | 03 | Geen asbest |

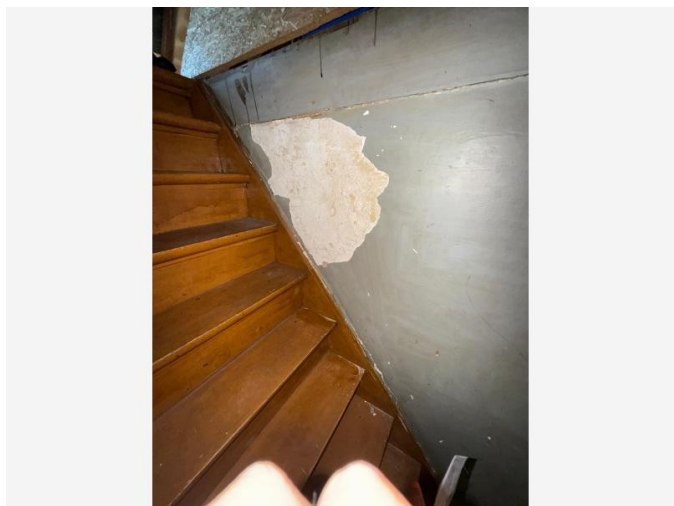
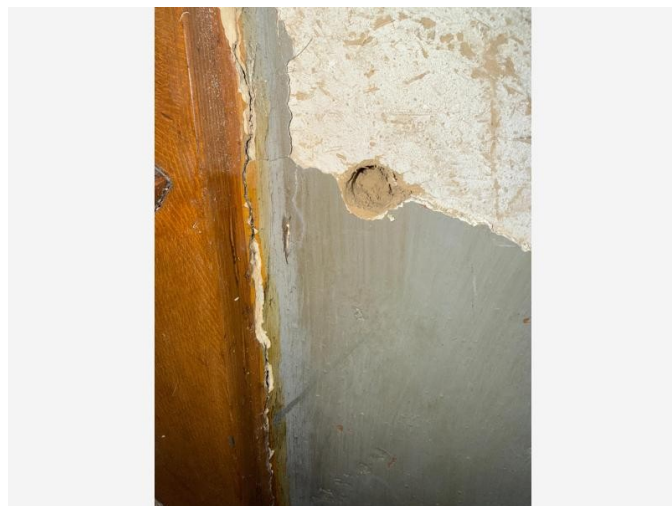
## Fiche 10: Pleisterwerk wanden

Geen asbest

| # | Type | Referentie | Resultaat |
|---|---|---|---|
| 10.1 | Mengmonster | 01 | Geen asbest |

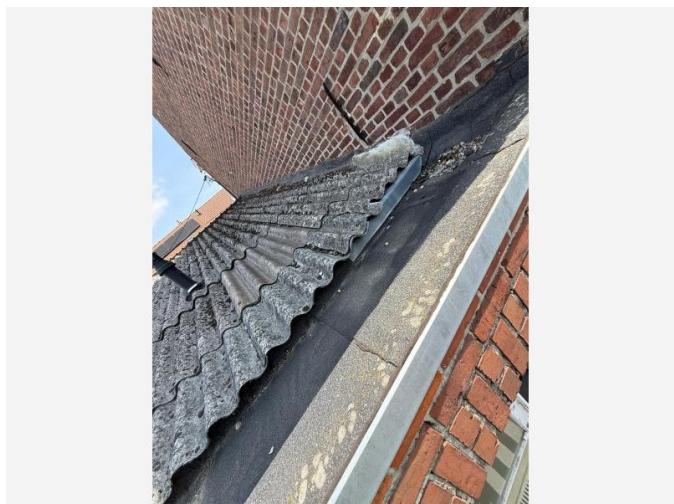
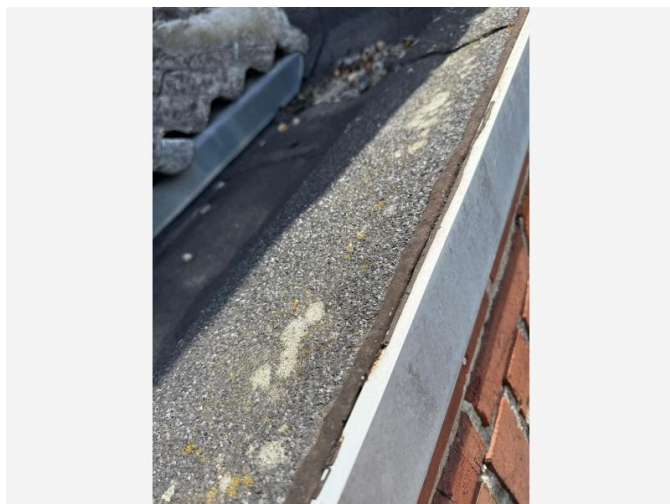
## Fiche 11: Roofing plat dak

Geen asbest

| # | Type | Referentie | Resultaat |
|---|---|---|---|
| 11.1 | Puntmonster | 04 | Geen asbest |
