# Asbestinventarisatetest

Leopoldstraat 34/7, 8550 Zwevegem

Attestnummer : **20260814-000020.000**

## Zone 1: Hoofdgebouw

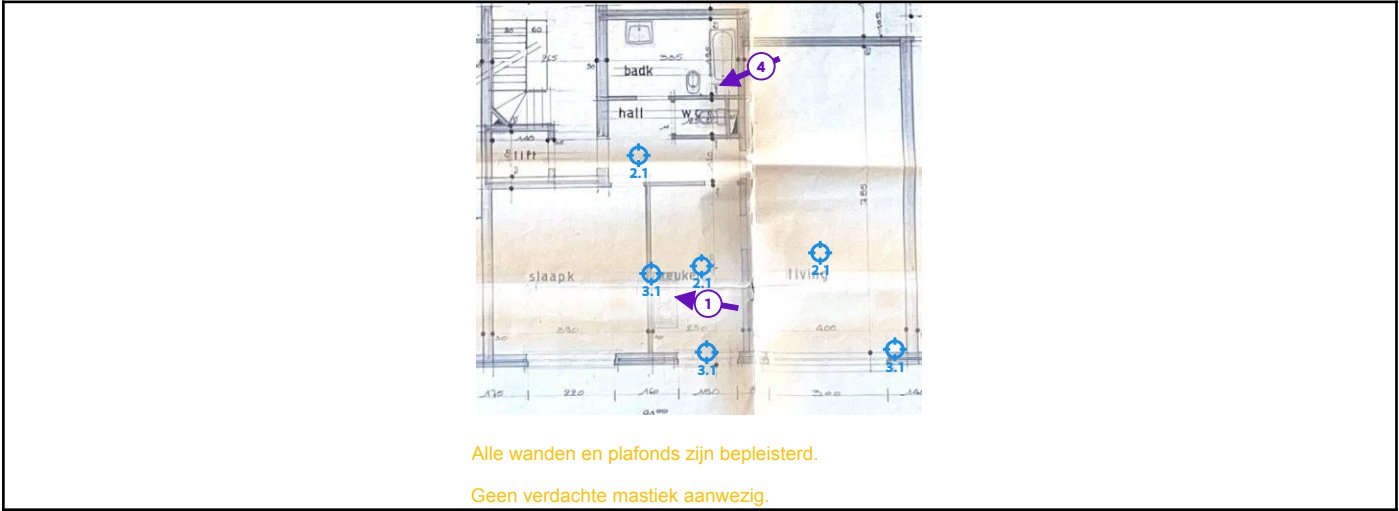
# Plan 1.1: Grondplan

| Beschrijving | Type | Actie |
|---|---|---|
| 1. Lapje pompbak | Advies | - |
| 2. Pleisterwerk plafonds | Geen asbest | - |
| 3. Pleisterwerk wanden | Geen asbest | - |
| 4. Boiler | Overige ruimte of materiaal | - |
| 5. Mastiek (niet asbestverdacht) | Overige ruimte of materiaal | - |

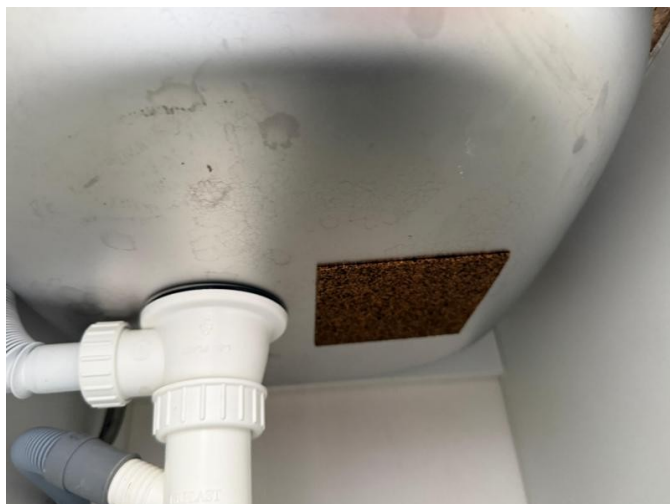
| Fiche 1: Lapje pompbak..... | 10 |

| Basis voor advies | De asbestdeskundige beoordeelt het materiaal als niet-asbestverdacht. |

Geen asbest
