Asbestinventarisatetest

Loweideweg 3/+, 8310 Brugge

Attestnummer : 20250425-000181.000

Uitgegeven op : 25.04.2025

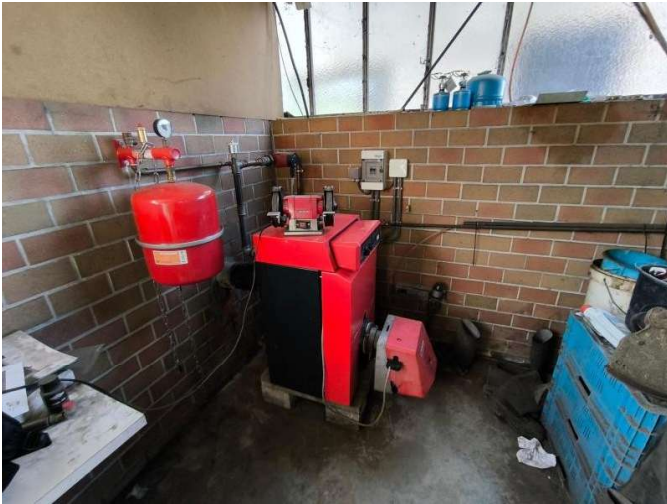
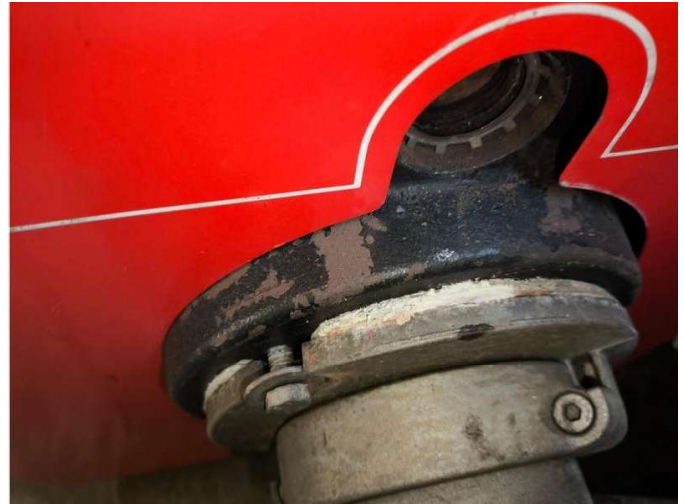
Overzichtsfoto

Detailfoto

Eindbeoordeling materiaalrisico	Verhoogd materiaalrisico en/of verhoogde kans op vezelvrijgave
---------------------------------	--

Gebondenheid	Categorie 2: niet-hechtgebonden met matrix
Asbestsoort (vezeltype)	Alleen chrysotiel
Asbestconcentratie	Hoog ($\geq 50\%$)
Afschermingsgraad van het gehele materiaal	Geheel of deels (ook) vrij aan de binnenlucht
Toestand van het materiaal	Licht beschadigd, licht verweerd. Intact calciumsilicaatmateriaal of categorie III 'gebondenheid'

#	Type	Referentie	Resultaat
1.1	Puntmonster	M01 - pakking	Chrysotiel

Beschrijving	Pakking ketel
Omgeving	Binnen
Primaire drager	Ruimteverwarming
Asbestmateriaal	Pakking, dichting
Bindmiddel van asbestmateriaal	Karton - papier - viltachtig
Gebondenheid op basis van bindmiddel	Niet-hechtgebonden
Hoeveelheid (gewicht - aantal)	<ul style="list-style-type: none">• 0,10 kg - 1 stuk
Totaal gewicht	0,10 kg
Eenvoudig bereikbaar	Ja
Bevestigingswijze	<ul style="list-style-type: none">• Geklemd
Identificatiemethode	Vaststelling met monstername
Destructieve handeling voor identificatie	Nee
Opmerking	<p>Er werd een verdachte pakking aangetroffen tussen de flenzen. Om de aanwezigheid van asbest te verifiëren, werd een staalname uitgevoerd.</p> <p>De vermelde oppervlaktes, diktes en volumes betreffen een beredeeneerde schatting. Er worden geen rechten verleend aan deze oppervlaktes/diktes/volumes.</p>

Het asbestmateriaal valt onder de mijlpaal van 2034.

Verwijderen

- Zorg voor een veilig beheer. Vermijd het beschadigen van het asbestmateriaal. Controleer de toestand jaarlijks op wijzigingen.
- Verwijder dit asbestmateriaal zo snel mogelijk. Volg de toestand goed op.

- Eenvoudige handelingen: mag via doe-het-zelf of door werknemer(s) met opleidingsattest eenvoudige handelingen
Niet aangewezen te verwijderen door doe het zelf, toestel in gebruik.

De verwijdering van de verdachte pakking aan de cv ketel worden uitgevoerd door een werknemer met een geldig opleidingsattest eenvoudige handelingen 8 u basis asbest.

De pakking betreft een hechtgebonden materiaal in droge en stabiele toestand, waardoor verwijdering onder eenvoudige handelingen toegestaan is. De werkzaamheden vinden plaats in een goed geventileerde omgeving en worden uitgevoerd met maximale voorzorg om vezelvrijgave te vermijden.

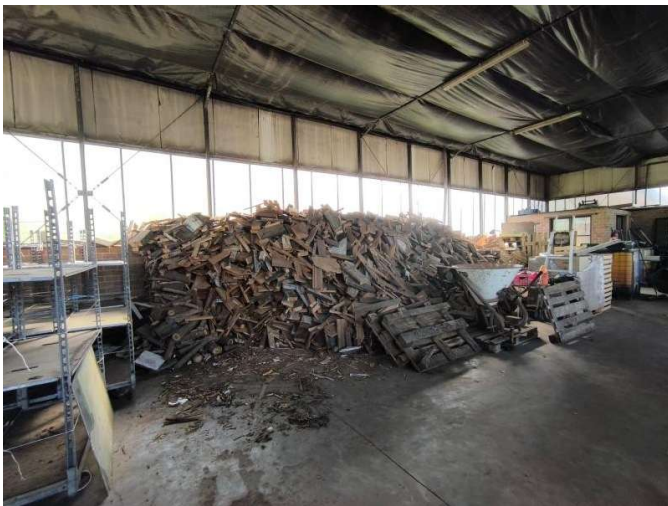
Situeringfoto

Reden: Materiaal in opslag

Uitleg van de asbestdeskundige: Middellange termijnbeperking : Materialen/inboedel zijn in grote mate aanwezig. Vloer- en wanddelen konden niet volledig worden geïnspecteerd worden. Hierdoor zijn misschien verborgen asbestverdachte toepassingen aanwezig. De opdrachtgever blijkt redelijkerwijs niet in staat om het materiaal op korte termijn op te ruimen of te verwijderen. Het materiaal wordt pas verwijderd bij effectieve verhuis/verkoop. Termijn is onbekend.

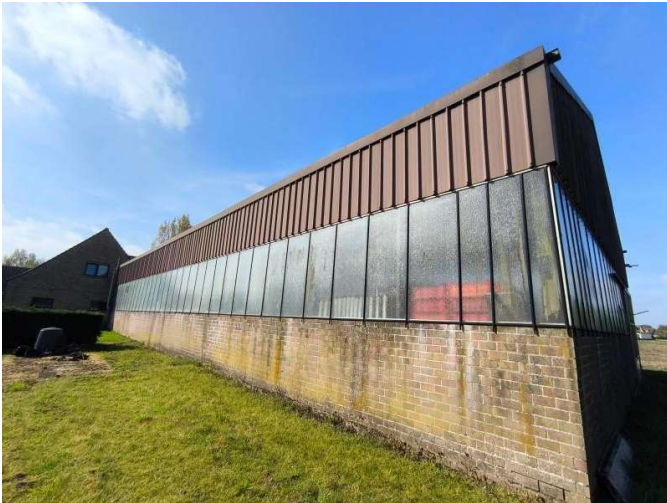
Vrije foto

De binnen & buitenwanden bestaan bakstenen en zijn niet bepleisterd. Er werd tijdens de inspectie geen asbestverdachte muurpleister vastgesteld.

Identificatiemethode	Vaststelling & expertise (niet-asbestverdacht)
----------------------	--
