Asbestinventarisatetest

Velodroomstraat 206, 2850 Boom

Attestnummer : 20241031-000263.000

Uitgegeven op : 31.10.2024

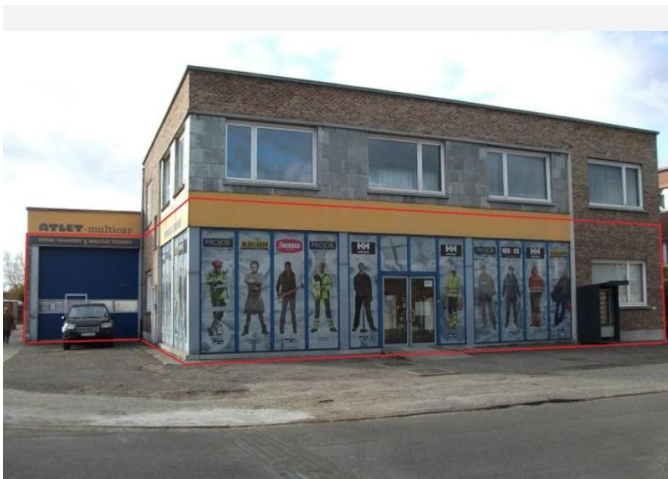
Vrije foto

Aangezien slechts enkel het magazijn verkocht wordt en niet de overige elementen van het gebouw (appartementen, etc...) werd er géén inspectie van de gebouwschil en daken (gemene delen) gedaan. Enkel de privatieven werden onderzocht.
