# Asbestinventarisatetest

Simon Stevinstraat 54/2, 8500 Kortrijk

Attestnummer : 20260106-000119.001

Uitgegeven op : 06.01.2026

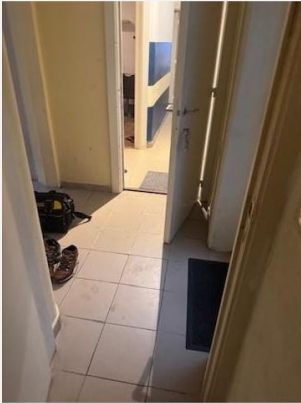
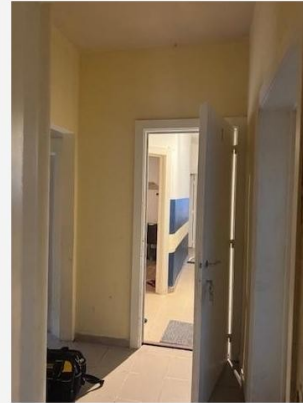
## Fiche 2: Muurpleister

Geen asbest

Beschrijving	Muurpleister
Omgeving	Binnen
Primaire drager	Binnenwand
Bindmiddel van materiaal	Gips - kalk
Gebondenheid op basis van bindmiddel	Niet-hechtgebonden
Hoeveelheid (oppervlakte - dikte - aantal)	• 140,00 m <sup>2</sup> - 1,99 cm - 1 stuk
Totaal volume	2,786 m <sup>3</sup>
Identificatiemethode	De asbestdeskundige gebruikt een bestaande laboanalyse als bewijsdocument met bevestiging door vaststelling en expertise.
Destructieve handeling voor identificatie	Nee
Opmerking	Conform het inspectieprotocol is er voor dit appartement extrapolatie van de laboresultaten toegepast. Dit uit het appartement Simon Stevinstraat 54/1, 8500 Kortrijk attestnummer: 20260106-000107.000 Plaatsbezoek was op 1 en dezelfde dag.
