Asbestinventarisatetest

Louis Verweestraat 5/32, 8500 Kortrijk

Attestnummer : 20250213-000111.000

Uitgegeven op : 13.02.2025

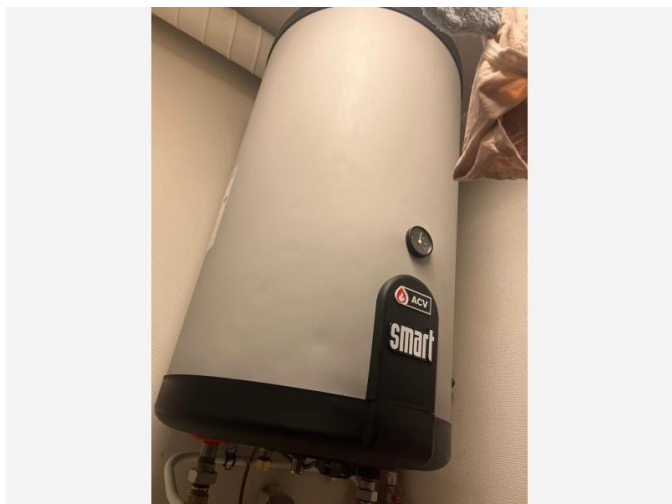
Vrije foto

De boiler van het merk ACV, bouwjaar 2021, dateert van na 2001 en is bijgevolg vrij van asbesthoudende materialen.

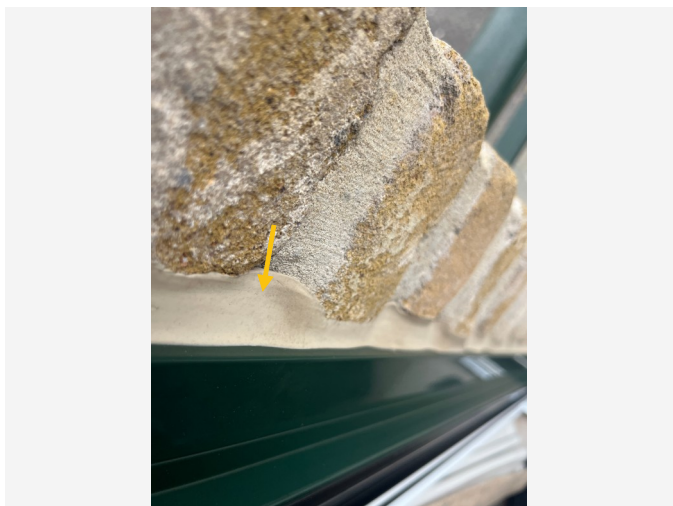
Vrije foto

Er is geen asbestverdachte mastiek aanwezig aan de ramen.

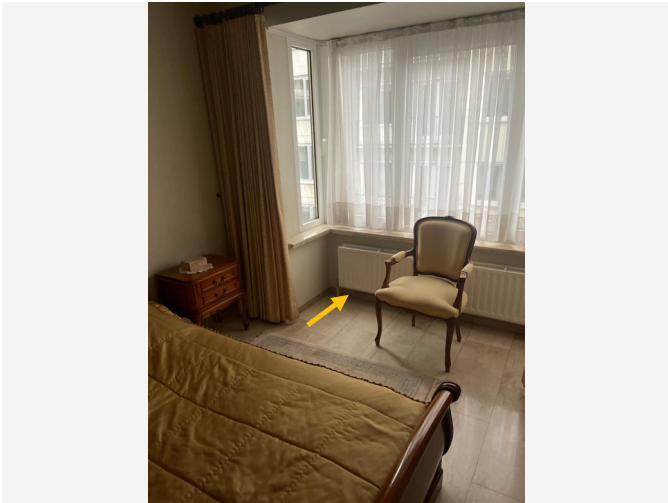
Fiche 6: Pleister muren

Geen asbest

#	Type	Referentie	Resultaat
6.1	Mengmonster	A1 pleister muren	Geen asbest

Beschrijving	Pleister muren
Omgeving	Binnen
Primaire drager	Binnenwand
Bindmiddel van materiaal	Gips - kalk
Gebondenheid op basis van bindmiddel	Niet-hechtgebonden
Hoeveelheid (oppervlakte - dikte - aantal)	• 200,00 m ² - 1,00 cm - 1 stuk
Totaal volume	2,00 m ³
Identificatiemethode	Vaststelling met monstername
Destructieve handeling voor identificatie	Nee
Opmerking	Hoeveelheid is een geschatte waarde , Monstername in natte ruimte, individuele ruimte, stookplaats (geen traphal aanwezig)
