# Asbestinventarisatetest

Harelbeekstraat 18/204, 8550 Zwevegem

Attestnummer : 20251101-000395.000

Uitgegeven op : 01.11.2025

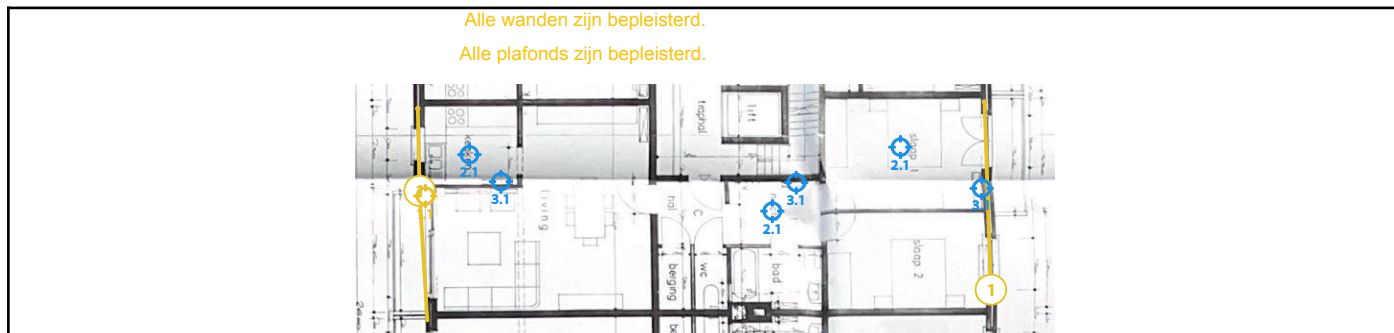
## Plan 1.1: Grondplan

| Beschrijving | Type | Actie |
|---|---|---|
| 1. Mastiek buitenschrijnwerk | Asbestmateriaal | Zorgvuldig beheren |
| 2. Pleisterwerk plafonds | Geen asbest | - |
| 3. Pleisterwerk wanden | Geen asbest | - |

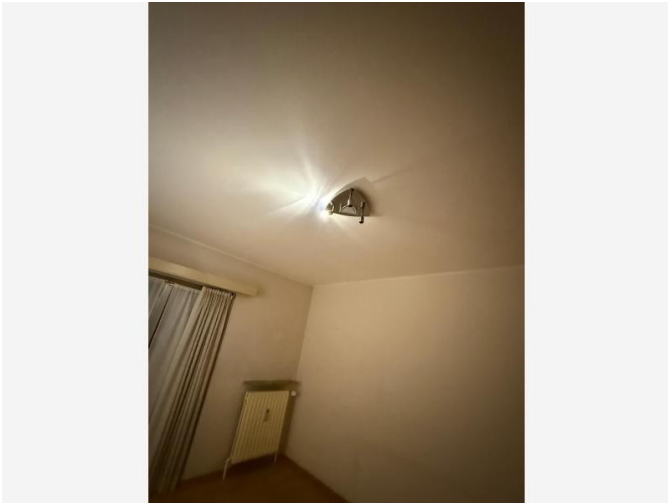
## Fiche 2: Pleisterwerk plafonds

Overzichtsfoto

Detailfoto

Geen asbest

| # | Type | Referentie | Resultaat |
|---|---|---|---|
| 2.1 | Mengmonster | 02 | Geen asbest |

| Beschrijving | Pleisterwerk plafonds |
| Opmerking | Alle plafonds zijn bepleisterd. Deze oppervlakte, volumes en gewichten zijn niet gemeten, maar geschat op basis van een benadering van het aanwezig pleisterwerk in alle plafonds ( de opgegeven hoeveelheden mogen niet gebruikt worden als maatstaf van heffing). |

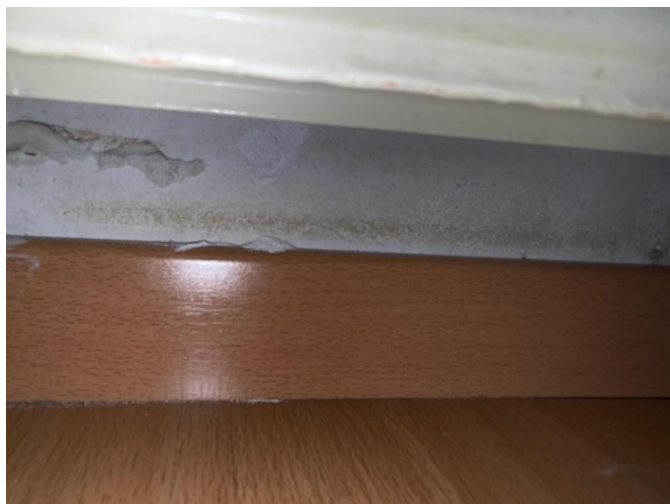
## Fiche 3: Pleisterwerk wanden

Overzichtsfoto

Detailfoto

Geen asbest

| # | Type | Referentie | Resultaat |
|---|---|---|---|
| 3.1 | Mengmonster | 01 | Geen asbest |

| Beschrijving | Pleisterwerk wanden |
| Opmerking | Alle wanden zijn bepleisterd. Deze oppervlakte, volumes en gewichten zijn niet gemeten, maar geschat op basis van een benadering van het aanwezig pleisterwerk in alle plafonds ( de opgegeven hoeveelheden mogen niet gebruikt worden als maatstaf van heffing). |
