# Asbestinventarisatattest

Otegemstraat 52/101, 8550 Zwevegem

Attestnummer : **20251224-000435.000**

Uitgegeven op : **24.12.2025**

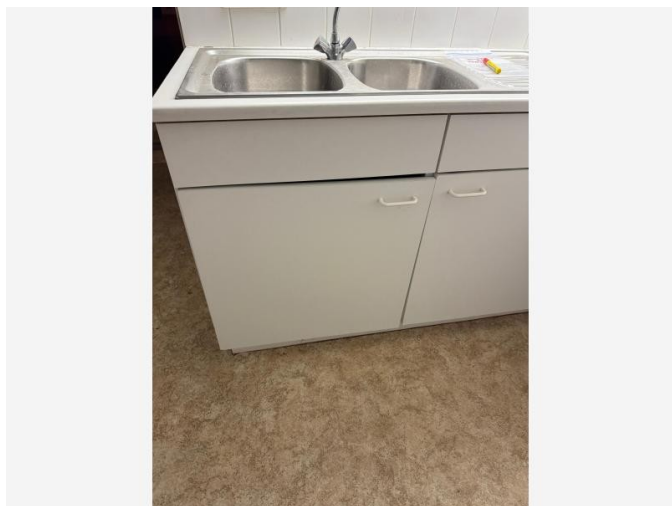
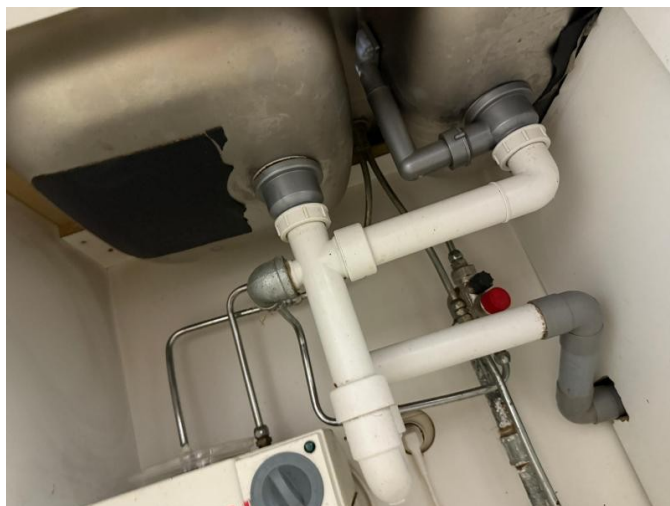
| Fiche 2: Lapje pompbak..... | 10 |

Situeringfoto

Detailfoto

Niet asbestverdacht.

| Basis voor advies | De asbestdeskundige beoordeelt het materiaal als asbesthoudend op basis van een beoordeling met het blote oog. |
