**Verslag huishoudelijke elektrische installatie op laagspanning en zeer lage spanning****Algemeen:**

| Referentie: <b>003-20260907-01</b> | Datum controle: <b>07/09/2026</b> |

| Adres installatie: <b>Hermes Van Wynghenestraat 29, 9600 - Ronse</b> | Nummer teller(s): <b>1SAG1105441325</b> |

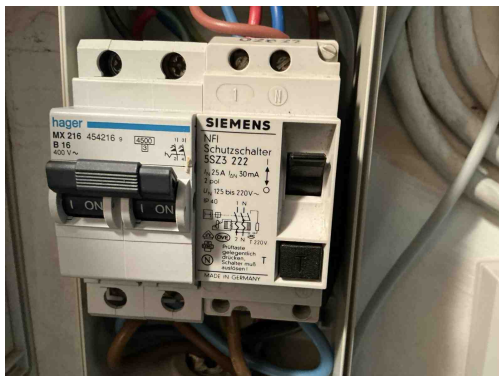
**B15** - De (bijkomende) differentieelstroominrichting(en) kan/kunnen overbelast worden door de toegenomen stroom in de installatie (Boek 1: 4.4.1.1).

*Opmerking: Voeding 40A nominale Hoofddiff 25A*

**D24** - De differentieelstroombeschermingsinrichtingen die worden geplaatst in huishoudelijke installaties dienen tenminste van het type A te zijn (Boek 1: 5.3.5.3).

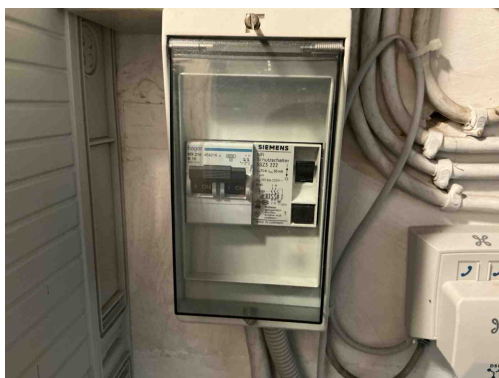
**B04** - De aanduiding van de kringen, klemmen en/of schakelapparatuur ontbreekt, is onjuist of is onvolledig (Boek 1: 3.1.3.1/5.1.6.1).

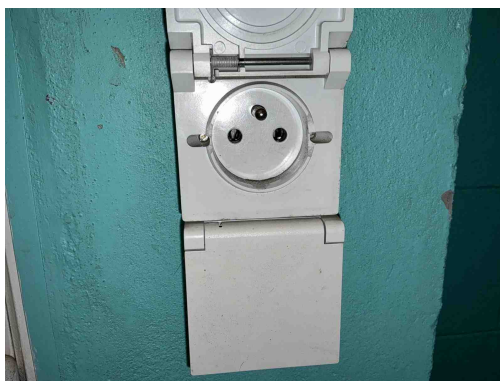
**T11** - De contactdozen waarvan de toegekende stroomsterkte maximaal 16A en de toegekende spanning maximaal 250V bedraagt en niet bedoeld zijn voor de voeding van een of meerdere verbruikstoestellen voor een specifiek doel en niet geplaatst zijn in of op schakel- en verdeelborden, beschikken niet of IPXX-D (incl. gemeenschappelijke delen residentieel geheel) (Boek 1: 4.2.2.3/5.3.5.2).

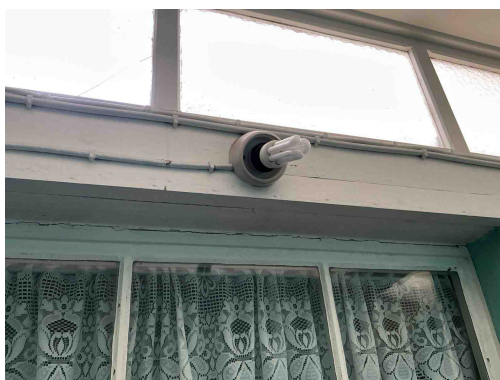
**T23** - Het elektrisch materiaal is beschadigd. (Boek 1: 1.4.1.3).

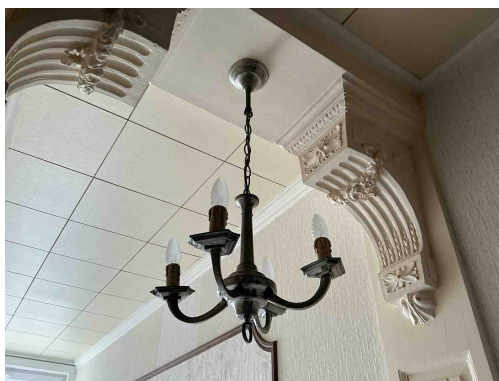
Klasse 0 toestel verboden

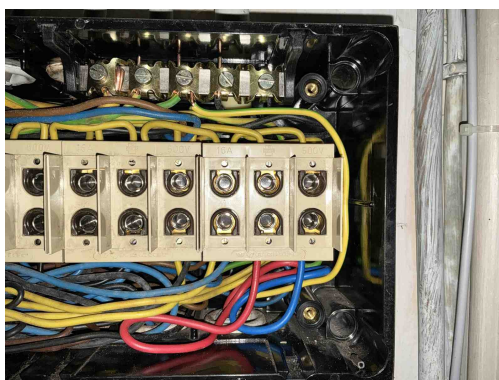
**B30** - De houder van de beveiliging in een huishoudelijke ruimte is niet voorzien van aangepaste kalibreerelementen (Boek1: 5.3.5.5).

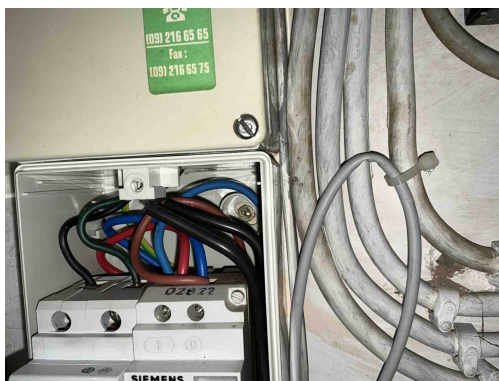
**T21** - Het elektrisch materieel is niet geplaatst volgens de voorschriften van de fabrikant/ regels van goed vakmanschap . (Boek 1: 1.4.1.3)

*Opmerking: Ophangvijzen bord niet afgedekt*

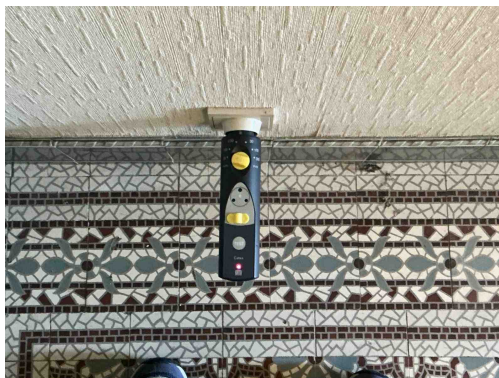
**T12** - De contactdozen bezitten geen aangesloten aardingscontact (Boek 1: 4.2.2.3/5.3.5.2).

*Opmerking: Meerdere in de woning*
