## Keuringsverslag van een elektrische laagspanning- en zeer lage spanningsinstallatie

### Plaats van het onderzoek

Type : appartement

Controlebezoek van een huishoudelijke installatie volgens (KB 08/09/2019) - AREI Boek 1- 6.5. en 4.2.4.3.

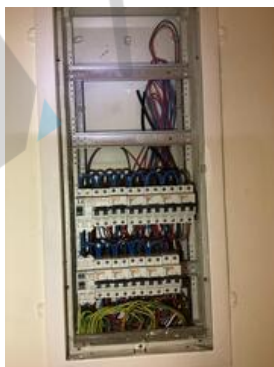
Afbeelding schakel- en verdeelbord:

| Aantal kringen | Curve | Bescherming IN (A) | (andere) | P | Sectie (mm²) |
|---|---|---|---|---|---|
| Visueel nazicht (algemeen) | NOK | Directe aanraking | NOK | Indirecte aanraking | OK |
| Aansluitingen | NOK | schema in bijlage door Aceg vzw | NA | | |

I5.09 De genaakbare, naakte onder spanning staande delen zijn onvoldoende afgeschermd. (Boek 1 Afdeling 5.1.4. en 4.2.2.3.)

I9.02 Schakelaar, contactdoos of aftakdoos herschikken en opnieuw bevestigen. (Boek 1 Onderafdeling 1.4.1.3.)

I:de aarding is niet aangesloten aan de aardingsklem
