# Asbestinventarisatetest

Otegemstraat 88/9, 8550 Zwevegem

Attestnummer : **20260721-000030.000**

Uitgegeven op : **21.07.2026**

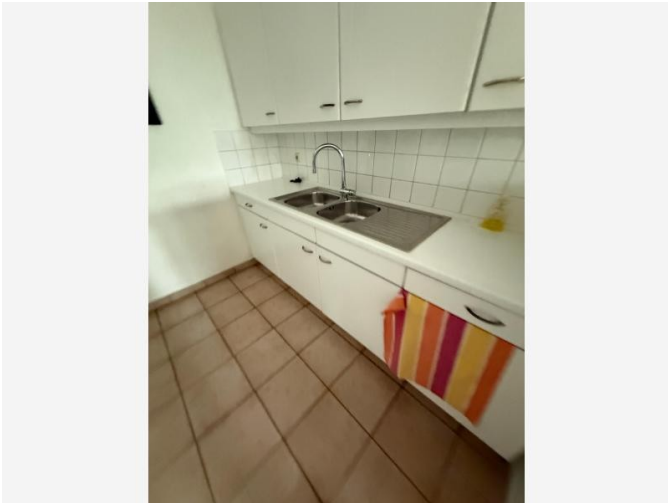
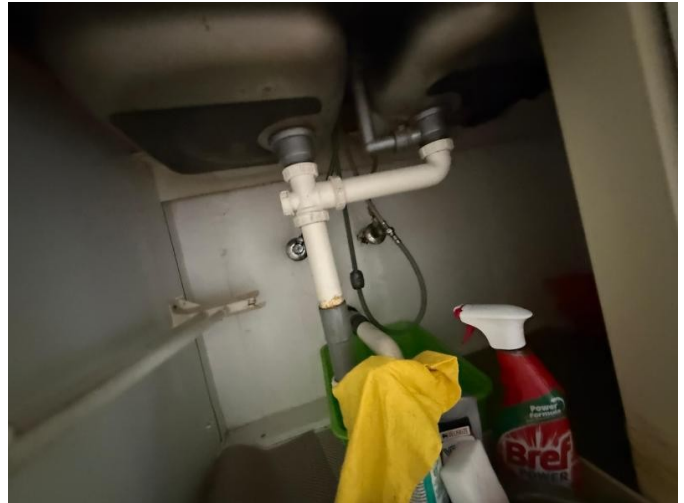
| Basis voor advies | De asbestdeskundige beoordeelt het materiaal als niet-asbestverdacht. |

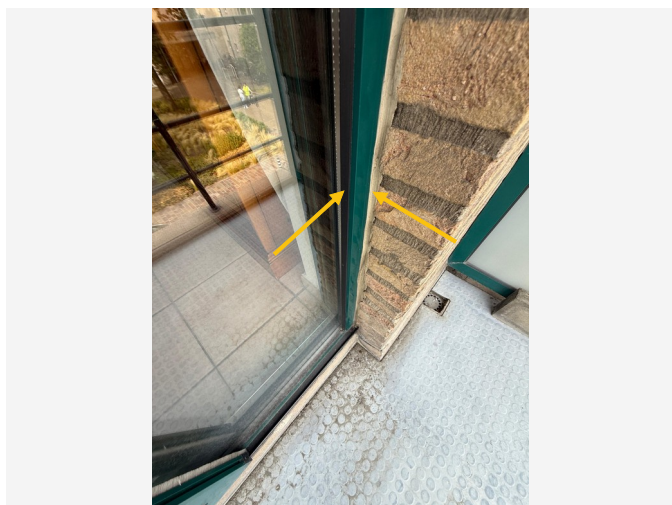
### Fiche 5: Mastiek (niet asbestverdacht)

| Beschrijving | Notitie | Terug te vinden op plannen |
|---|---|---|
| Fiche 5: Mastiek (niet asbestverdacht) | Betreft alle soepele mastiek (silicone) | Plan 1.1: Grondplan |
