**Verslag huishoudelijke elektrische installatie op laagspanning en zeer lage spanning****Algemeen:**

| Referentie: <b>003-20260608-04</b> | Datum controle: <b>08/06/2026</b> |

| Adres installatie: <b>Zandstraat 2, 9700 - Oudenaarde</b> | Nummer teller(s): <b>1SAG1105352315</b> |

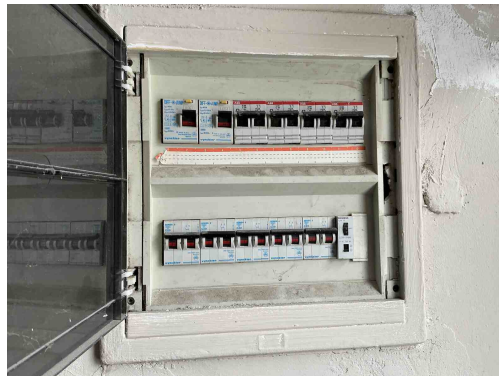
| Aarding | |
|---|---|
| <b>B04</b> | De aanduiding van de kringen, klemmen en/of schakelapparatuur ontbreekt, is onjuist of is onvolledig (Boek 1: 3.1.3.1/5.1.6.1). |

**B04** - De aanduiding van de kringen, klemmen en/of schakelapparatuur ontbreekt, is onjuist of is onvolledig (Boek 1: 3.1.3.1/5.1.6.1).

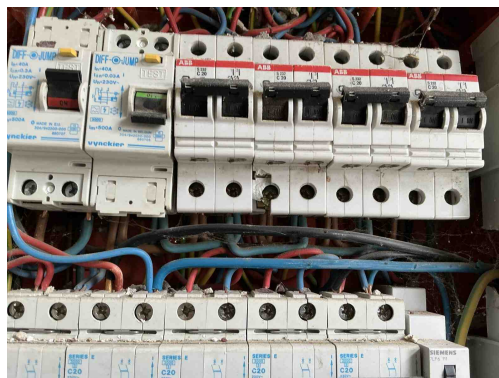
| Aarding | |
|---|---|
| <b>T23</b> | Het elektrisch materiaal is beschadigd. (Boek 1: 1.4.1.3). |

**T23** - Het elektrisch materiaal is beschadigd. (Boek 1: 1.4.1.3).

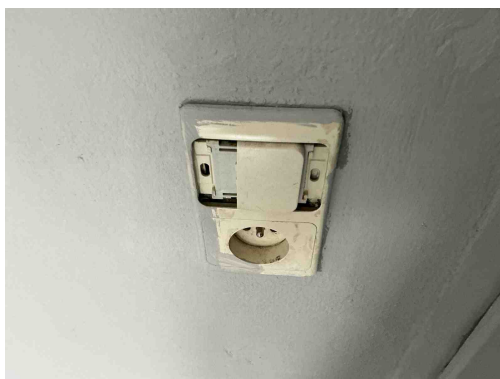
| Aarding | |
|---|---|
| <b>T09</b> | Bepaalde contactdozen en/of schakelaars zijn beschadigd (Boek 1: 1.4.1.3). |

**T09** - Bepaalde contactdozen en/of schakelaars zijn beschadigd (Boek 1: 1.4.1.3).
