# Asbestinventarisatetest

Jan Breydelstraat 115, 8530 Harelbeke

Attestnummer : **20250918-000419.000**

## Zone 1: Hoofdgebouw

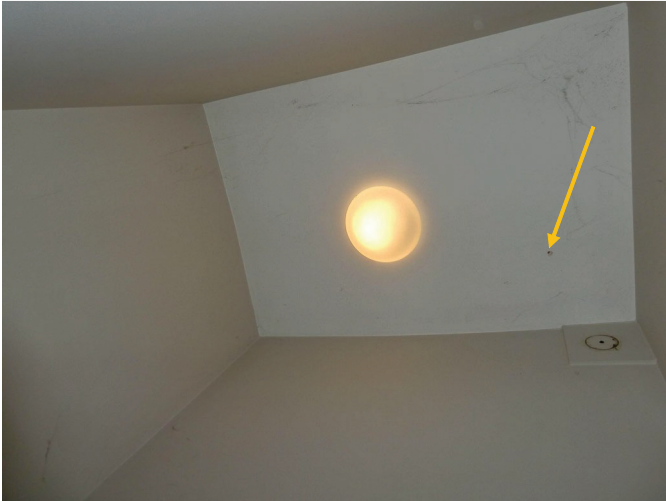
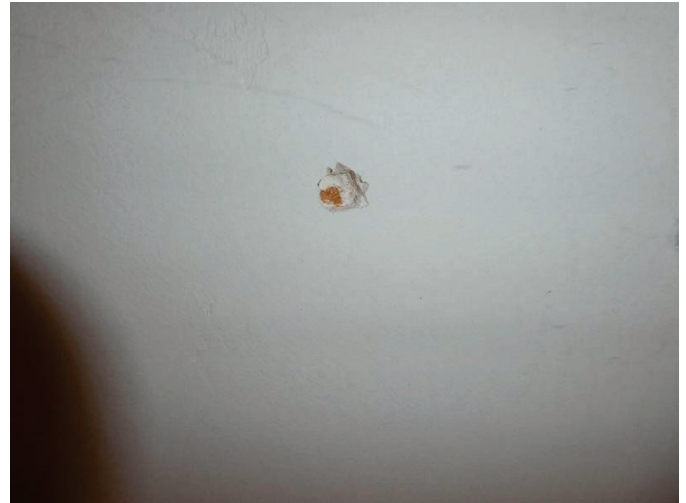
## Fiche 1: M02 – pleisterwerk plafond

Overzichtsfoto

Detailfoto

Geen asbest

| # | Type | Referentie | Resultaat |
|---|---|---|---|
| 1.1 | Mengmonster | M02 | Geen asbest |

| Beschrijving | M02 - pleisterwerk plafond |
| Bindmiddel van materiaal | Gips - kalk |
| Gebondenheid op basis van bindmiddel | Niet-hechtgebonden |
| Hoeveelheid (oppervlakte - dikte - aantal) | • 80,00 m <sup>2</sup> - 1,00 cm - 1 stuk |

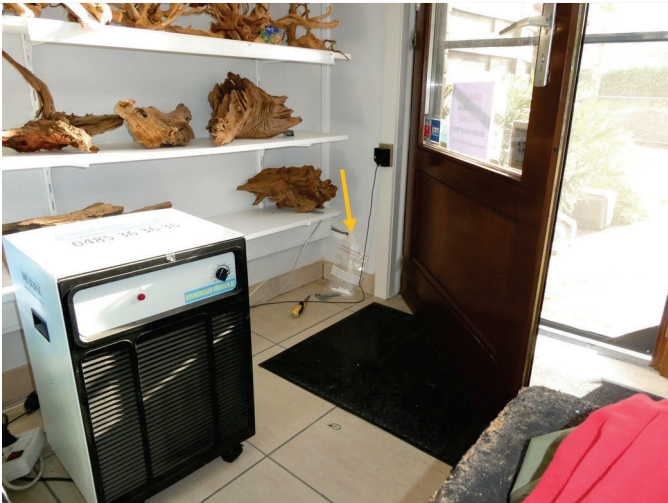
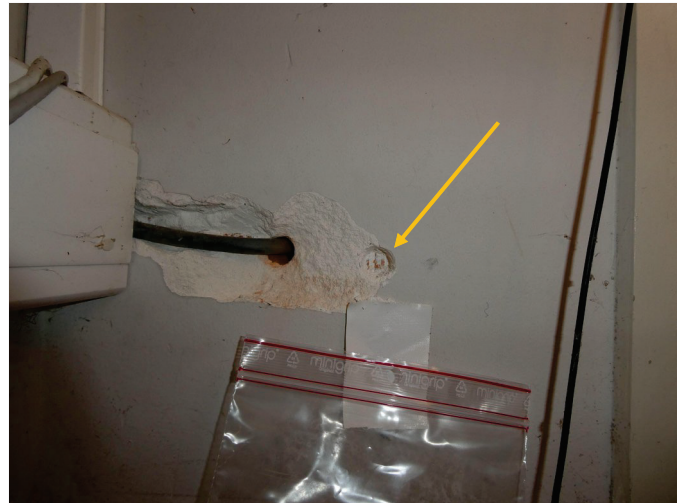
## Fiche 2: M01 pleisterwerk muren

Overzichtsfoto

Detailfoto

Geen asbest

| # | Type | Referentie | Resultaat |
|---|---|---|---|
| 2.1 | Mengmonster | M01 | Geen asbest |

| Beschrijving | M01 pleisterwerk muren |
| Bindmiddel van materiaal | Gips - kalk |
| Gebondenheid op basis van bindmiddel | Niet-hechtgebonden |
| Hoeveelheid (oppervlakte - dikte - aantal) | • 150,00 m <sup>2</sup> - 1,00 cm - 1 stuk |
