# Asbestinventarisat attest

Sint-Sebastiaanslaan 5A/2, 8500 Kortrijk

Attestnummer : 20250717-000204.000

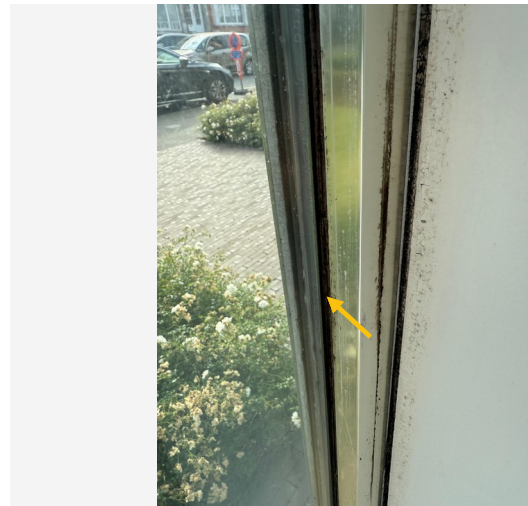
| Fiche 1: Mastiek buitenschrijnwerk asbesthoudend..... | 10 |

| Eindbeoordeling materiaalrisico | Laag materiaalrisico en/of verlaagde kans op vezelvrijgave |

| Gebondenheid | Categorie 1: hechtgebonden in oorsprong |
| Asbestsoort (vezeltype) | Amfibool aanwezig, uitgezonderd crocidoliet |
| Asbestconcentratie | Laag (< 50%) |
| Afschermingsgraad van het gehele materiaal | Geheel of deels vrij aan de buitenlucht |
| Toestand van het materiaal | Licht beschadigd, licht verweerd. Intact calciumsilicaatmateriaal of categorie III 'gebondenheid' |

| Beschrijving | Mastiek buitenschrijnwerk asbesthoudend |
| Asbestmateriaal | In-situ afwerkingslagen - Pasta, stopverf, voegsel, stopsel, vulsel, mastiek, kitten, ... |

Het asbestmateriaal valt onder de mijlpaal van 2040.

Zorgvuldig beheren

- Zorg voor een veilig beheer. Vermijd het beschadigen van het asbestmateriaal. Controleer de toestand jaarlijks op wijzigingen.
- Voer bijkomende staalname(s) uit.

- Eenvoudige handelingen: mag via doe-het-zelf of door werknemer(s) met opleidingsattest eenvoudige handelingen  
Draag gepaste veiligheidskledij tijdens de verwijdering van de mastiek. Vermijd stofvorming. Raam kan in z'n geheel verwijderd worden.
